CAPÍTULO 4

ANÁLISIS DE PATOLOGÍAS

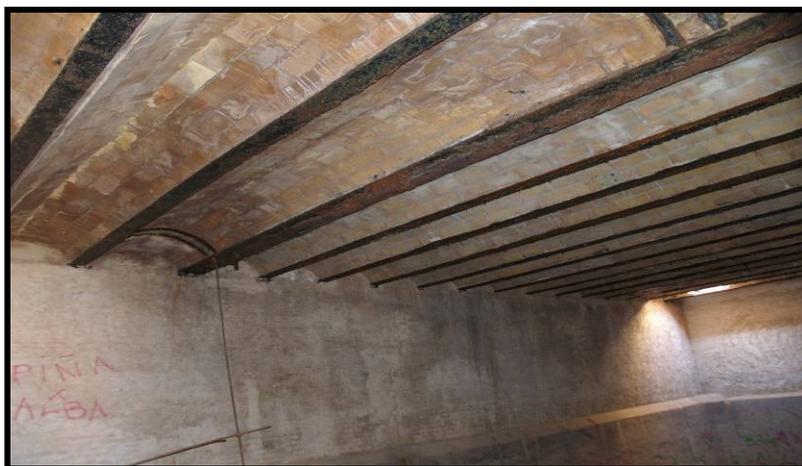
Detalle general del forjado

OXIDACIÓN DE LOS PERFILES IPN DEL FORJADO.

IPN del forjado superior del depósito.

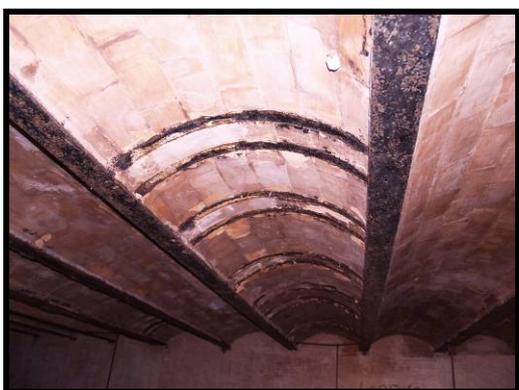
Fotografía de óxido de las IPN.

Es provocada por la humedad (ya sea la humedad ambiental, la provocada por el agua del depósito o la provocada por las lluvias) al reaccionar con los elementos metálicos de la marquesina.

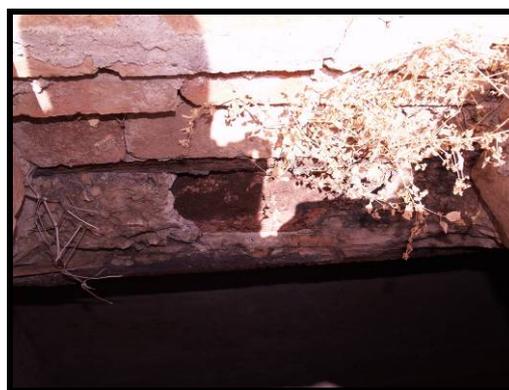
Fotografía de detalle de óxido en la IPN

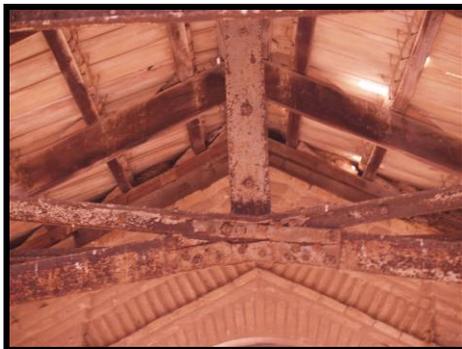
Fotografía de oxido de las cerchas

La cercha está oxidada por estar en contacto con la humedad ambiental y debido a que la cubierta está rota, la cercha está en contacto con el agua de lluvia.

El oxido es provocada por la humedad (ya sea la humedad ambiental o la provocada por las lluvias) al reaccionar con los elementos metálicos de la cercha.

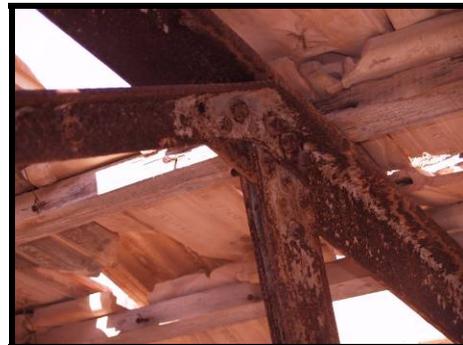
Detalle de oxido en la cercha

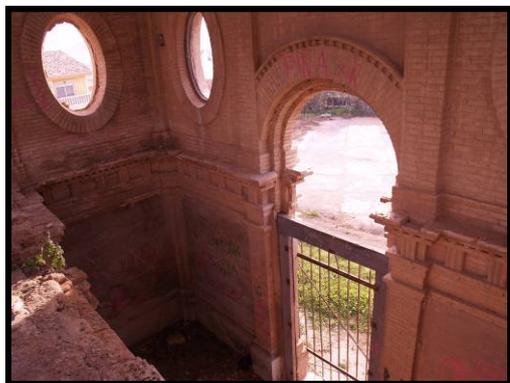
Fotografía de la reja oxidada.

El óxido es provocado por la humedad (ya sea la humedad ambiental o la provocada por las lluvias) al reaccionar con los elementos metálicos de la reja.

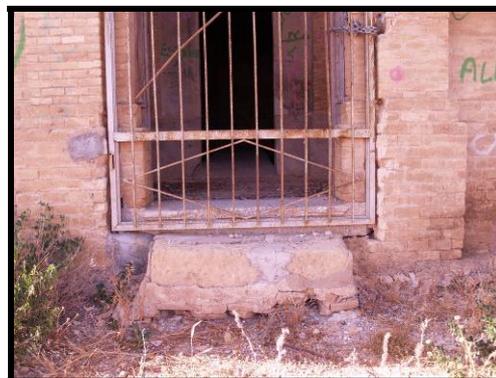
Detalle de óxido en la reja.

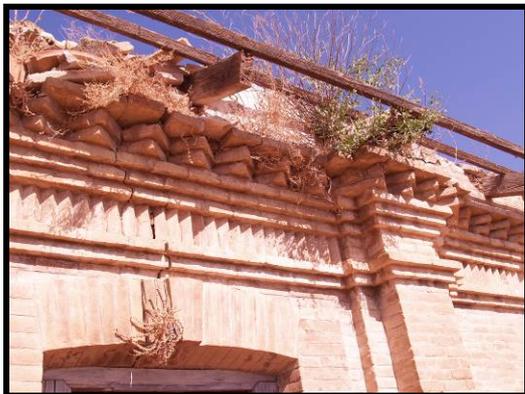
Fotografía de detalle de grieta.

El peso que produce la carga puntual de la cercha sobre la fachada ha provocado la aparición de estas grietas.

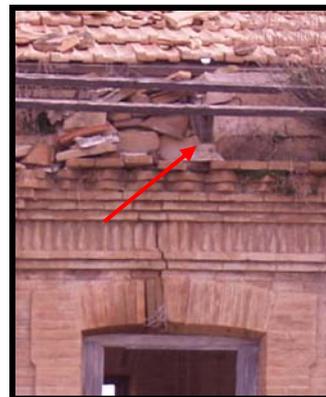
Detalle de la grieta, y el apoyo de cercha

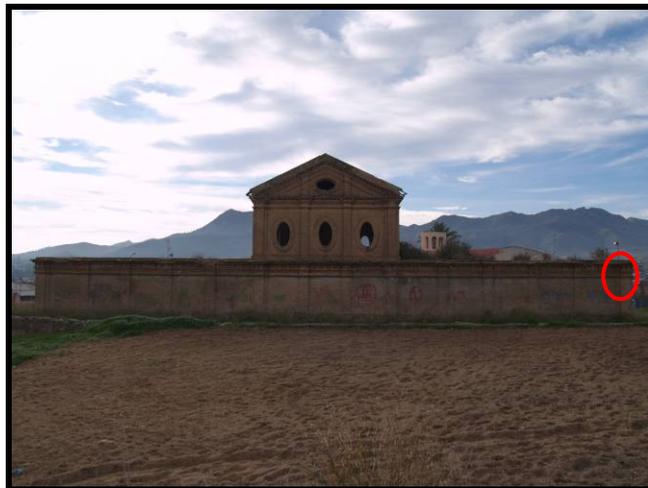
Detalle general de grieta en la fachada trasera.

La grieta que aparece en la fotografía es debida a movimientos estructurales, más Concretamente debida a un movimiento del terreno porque el terreno sustentante no es de la mejor calidad.

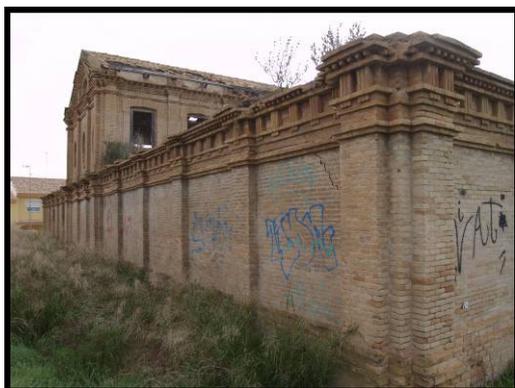
Fotografía del detalle de la grieta

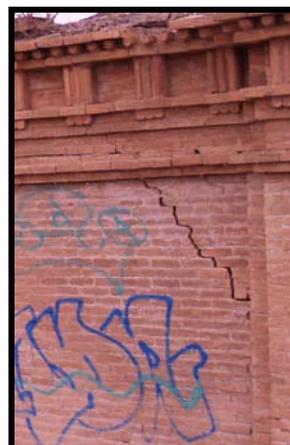
Detalle de la grieta.

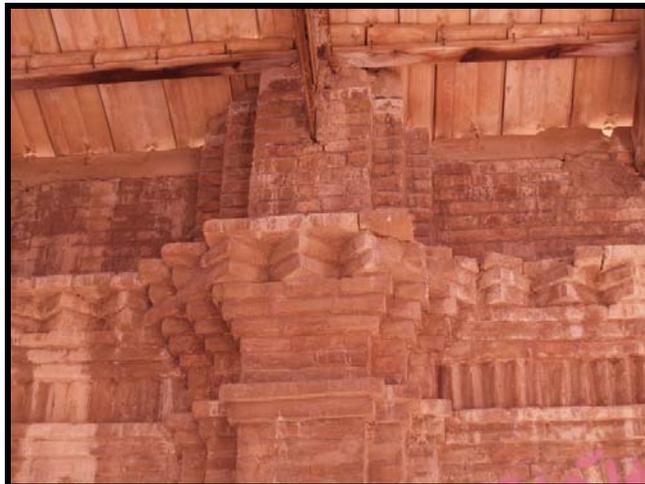
Detalle de grieta

Esta grieta es debida a la oxidación que ha sufrido la cercha, y como parte de esta, está empotrada en la pilastra, su aumento de tamaño ha provocado la aparición de La grieta.

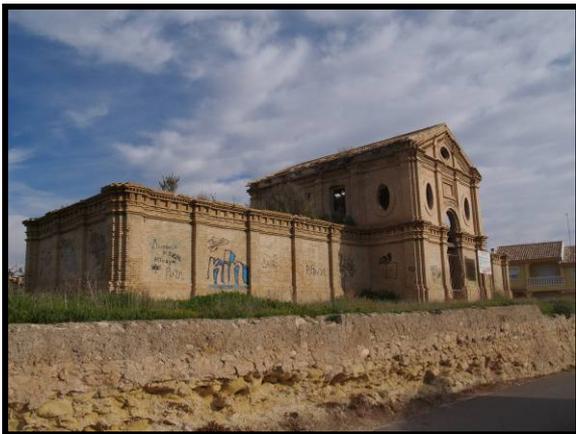
Fotografía de ladrillos fracturados y caídos

Es debido a la humedad, que al penetrar en los ladrillos provoca su degradación y Posterior fracturación.

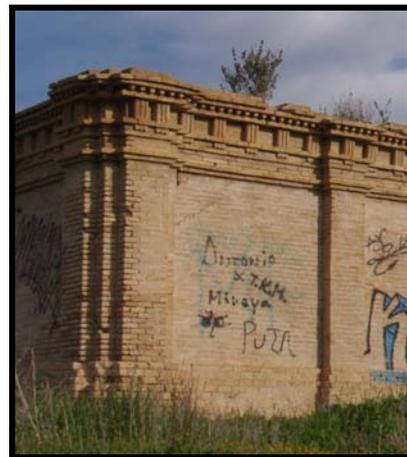
Detalle de ladrillos fracturados y caídos

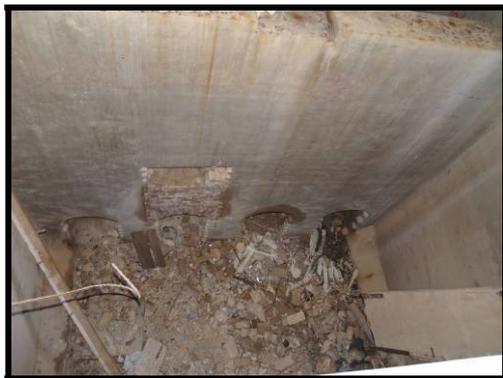
Fotografía de la humedad

La humedad en fachada está provocada por un lado, por la ascensión de humedad del terreno por capilaridad y también por otro lado por estar en contacto con el agua del depósito.

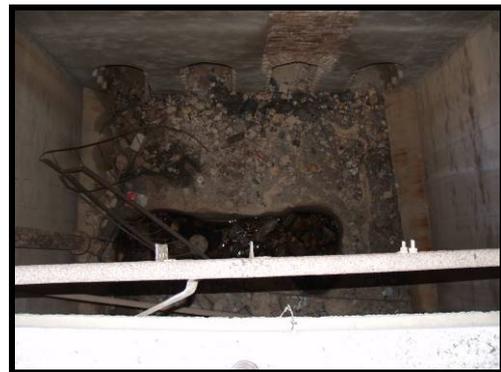
Detalle de humedad

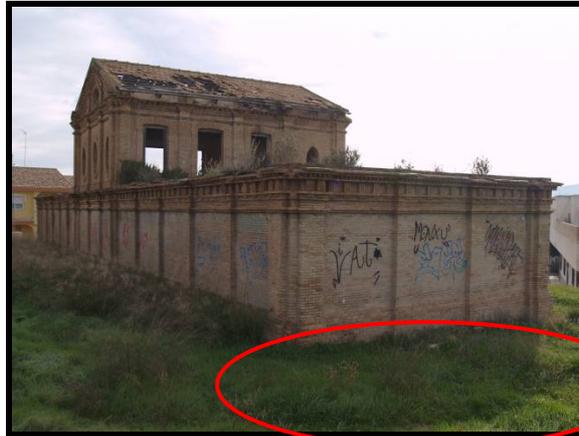
Detalle de humedad en el zócalo.

La humedad en fachada está provocada por un lado por la mala impermeabilización de la cubierta que provoca filtraciones en el paramento descendiendo por todo éste; y por otro lado por la ascensión de humedad del terreno por capilaridad.

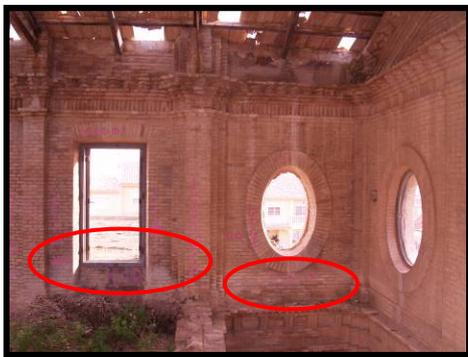
Detalle de humedad 1.

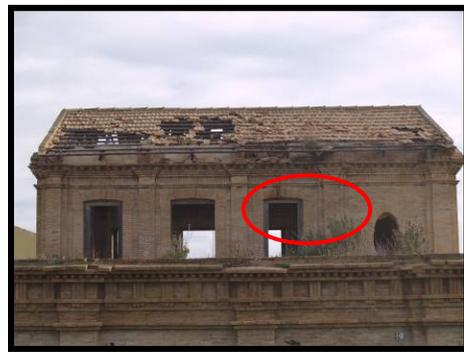
Detalle de humedad 2.

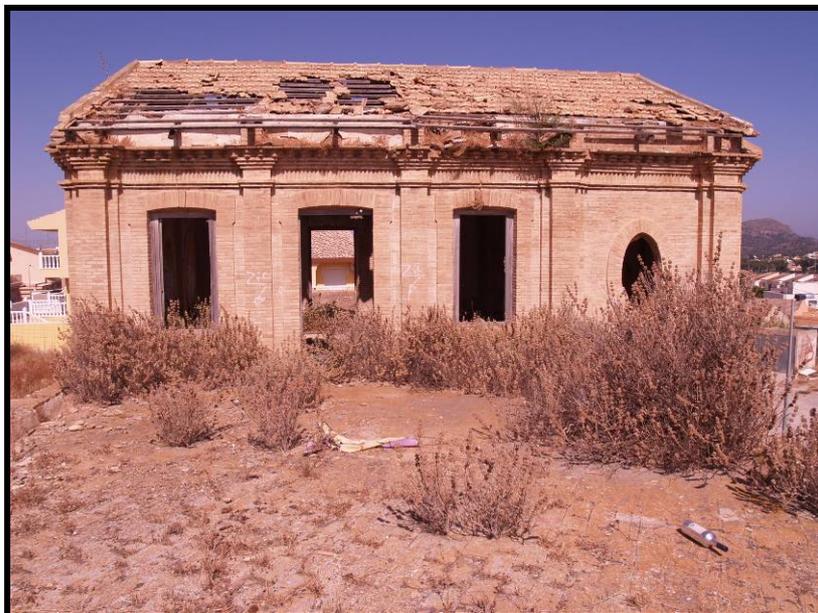
Fotografía general de biodeterioro por plantas.

Se produce por condiciones de humedad y temperatura favorables para la vida de ciertos organismos como son las algas, líquenes y hongos. La acción del viento, aves, insectos...transportando las semillas favorece el crecimiento de plantas en estas condiciones.

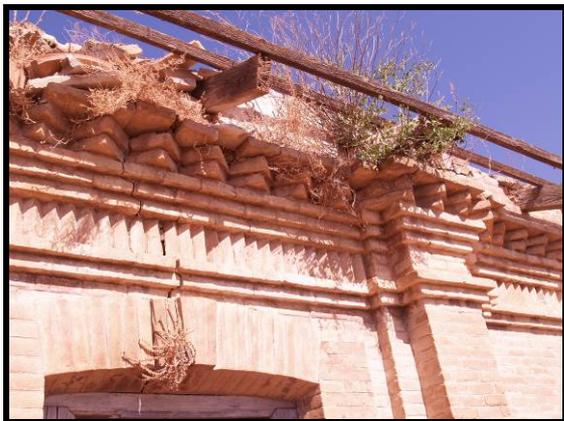
Detalle de biodeterioro 1.

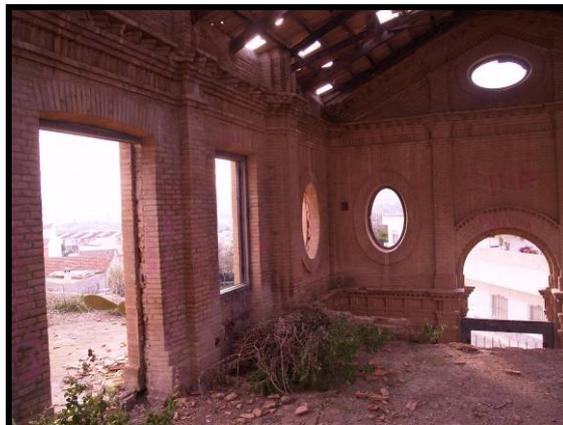
Detalle de biodeterioro 2.

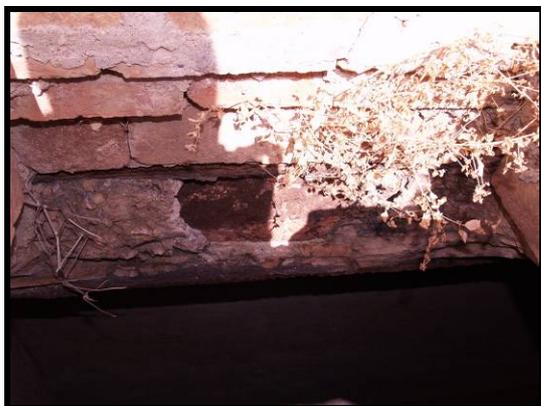
Detalle biodeterioro 3.

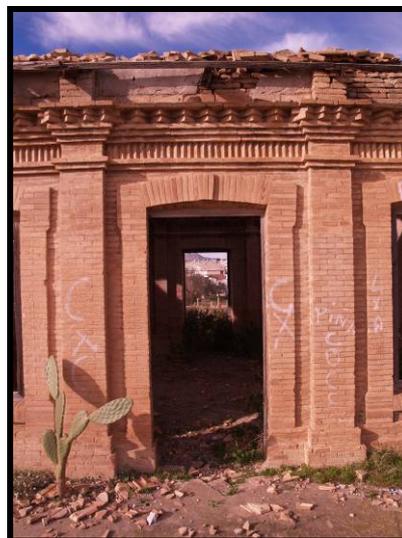
Detalle biodeterioro 4

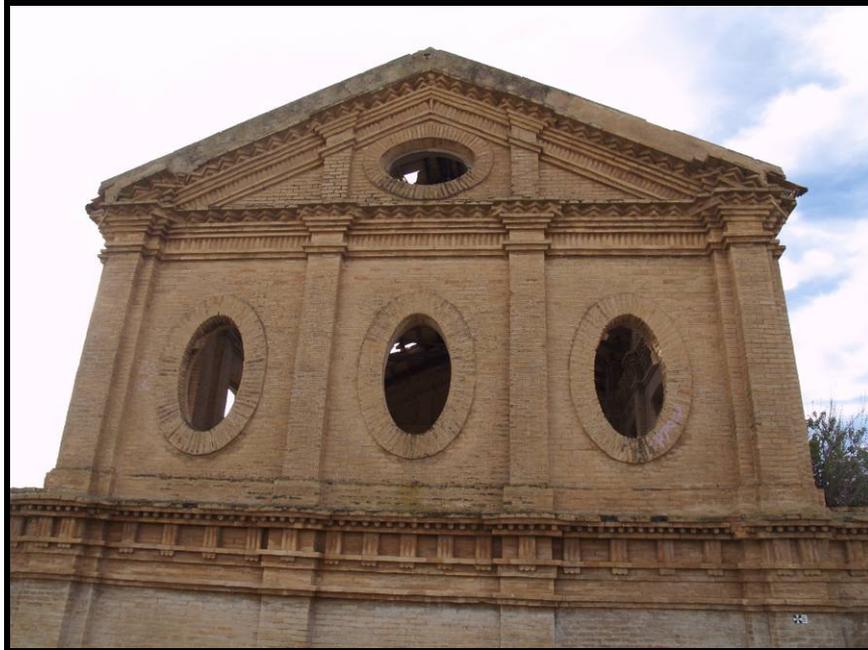
Detalle general de la fachada posterior: biodeterioro

Se produce por condiciones de humedad y temperatura favorables para la vida de ciertos microorganismos como son las algas, líquenes y hongos.

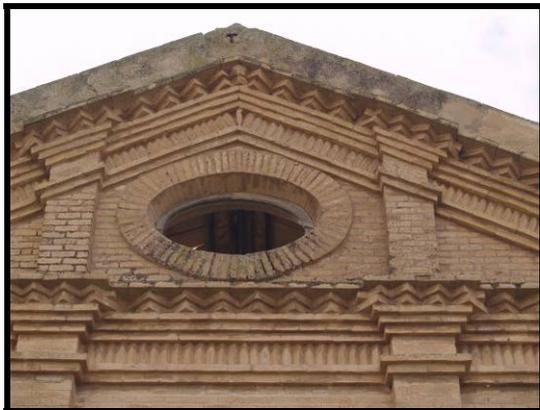
Biodeterioro 1

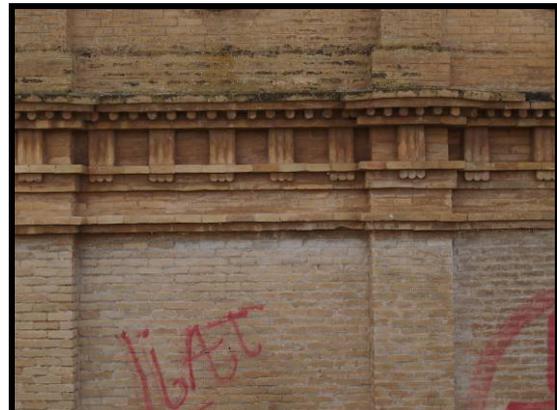
Biodeterioro 2

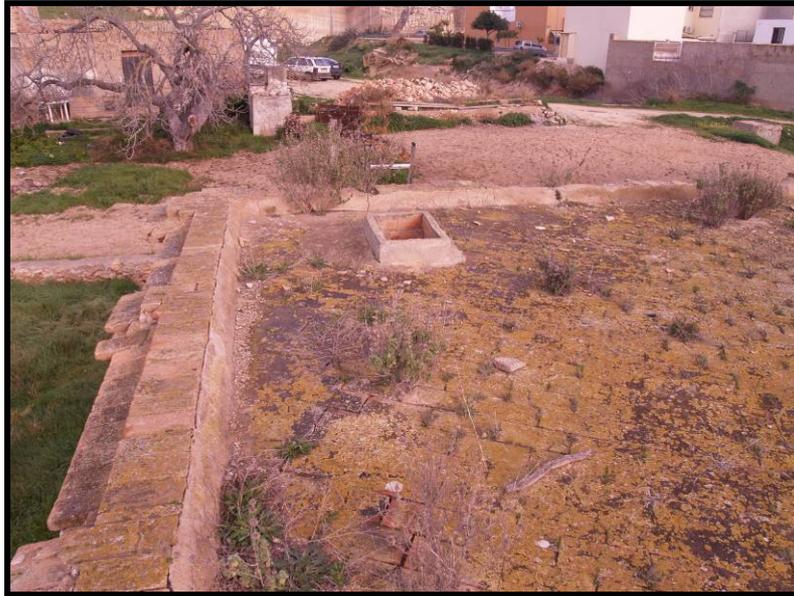
Biodeterioro 3.

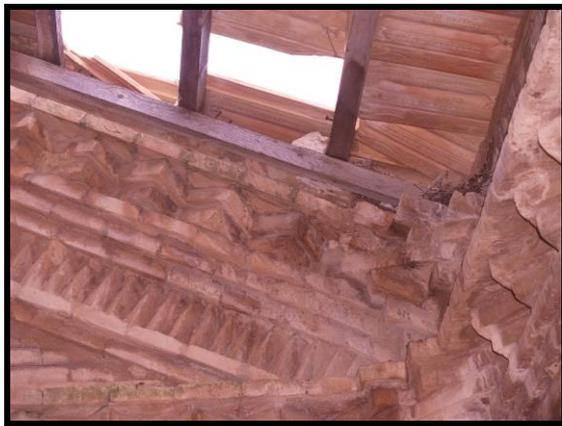
Detalle de rastreles de madera.

Esta causada por la acción directa del sol y el viento sobre la madera situada en el exterior. La radiación solar degrada la lignina oscureciendo la superficie libre de los elementos de madera, favoreciendo la aparición de mohos; el viento elimina la lignina degradada por el sol, agrietando y arrugando la superficie de la madera que queda preparada para el ataque de xilófagos (pese a esto no he encontrado evidencias físicas de presencia de xilófagos). Esto se une a la falta de una protección adecuada.

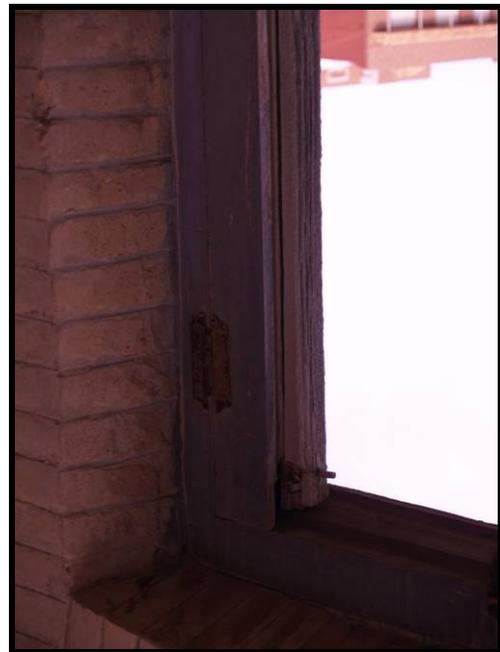
Detalle carpintería de madera.

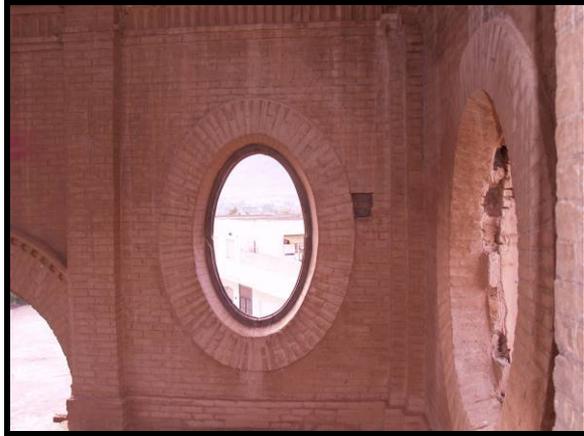
Detalle del marco de ventana.

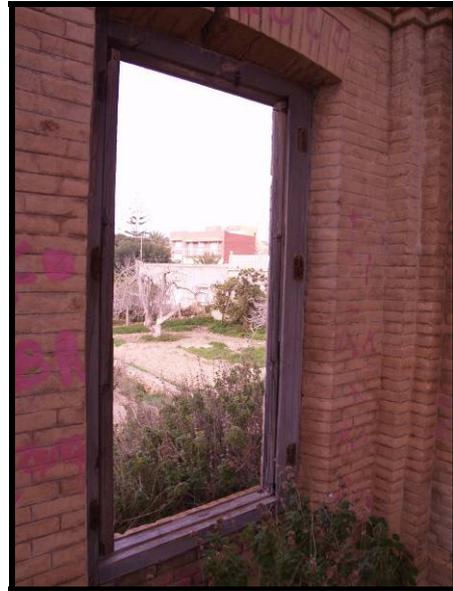
Desecación de madera en el marco de ventana.

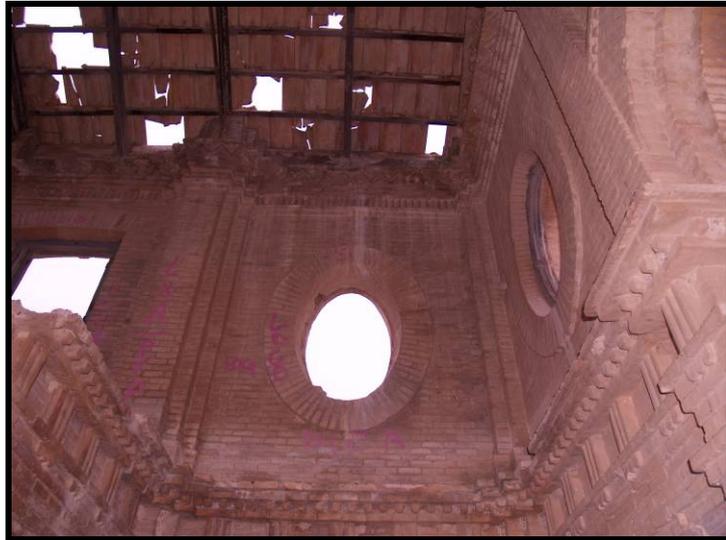
Detalle general de la suciedad de la fachada interior.

Los depósitos superficiales se producen por las defecaciones de aves como las Palomas. Son perjudiciales debido a la gran cantidad de amoníaco que contienen sus Excrementos, que reaccionan con la piedra y producen la degradación de ésta. La suciedad es consecuencia de la contaminación atmosférica y de las partículas que Transportan la lluvia, el viento, etc....

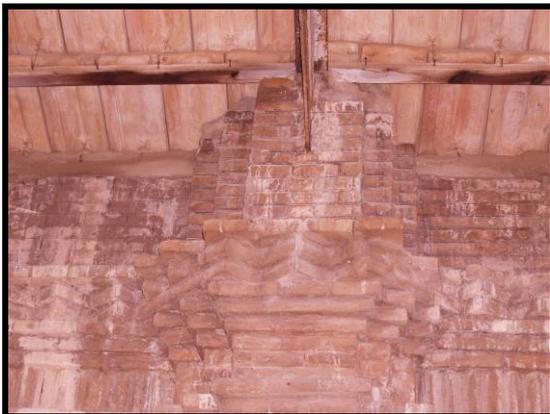
Detalle de suciedad en fachada interior.

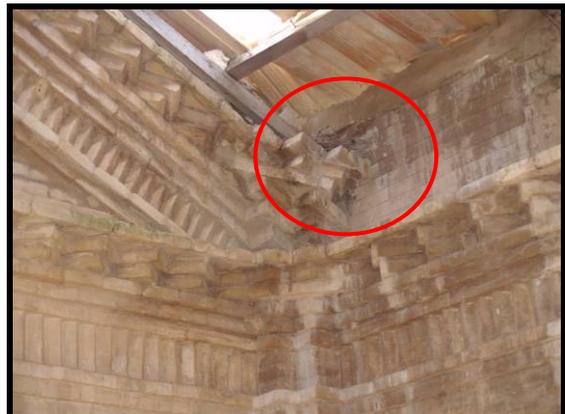
Detalle suciedad y nido de palomas.

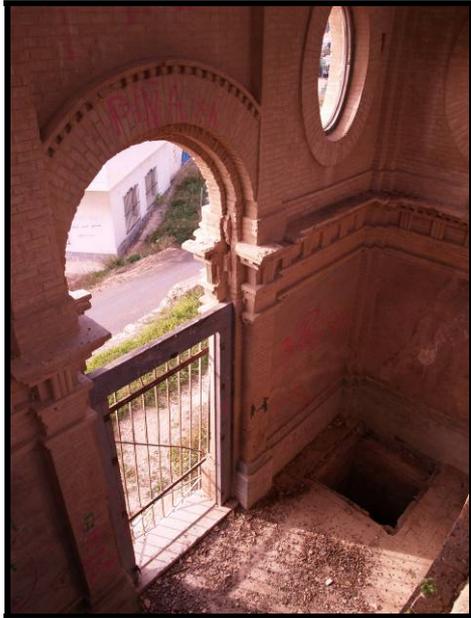
Detalle de excrementos de paloma y avisperos.

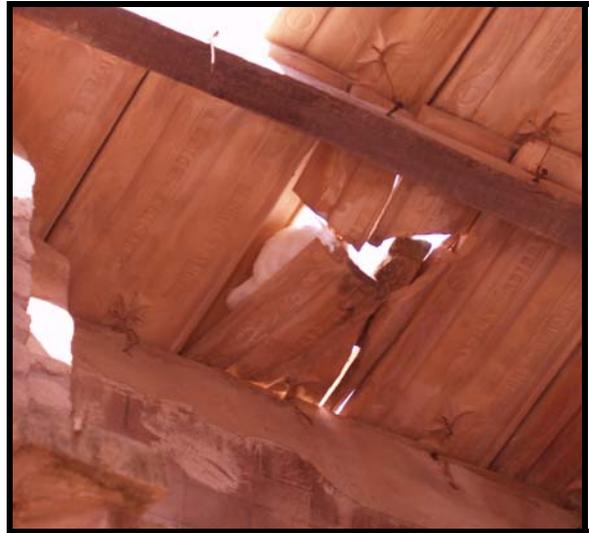
Detalle de paloma muerta, que ha roto la teja.

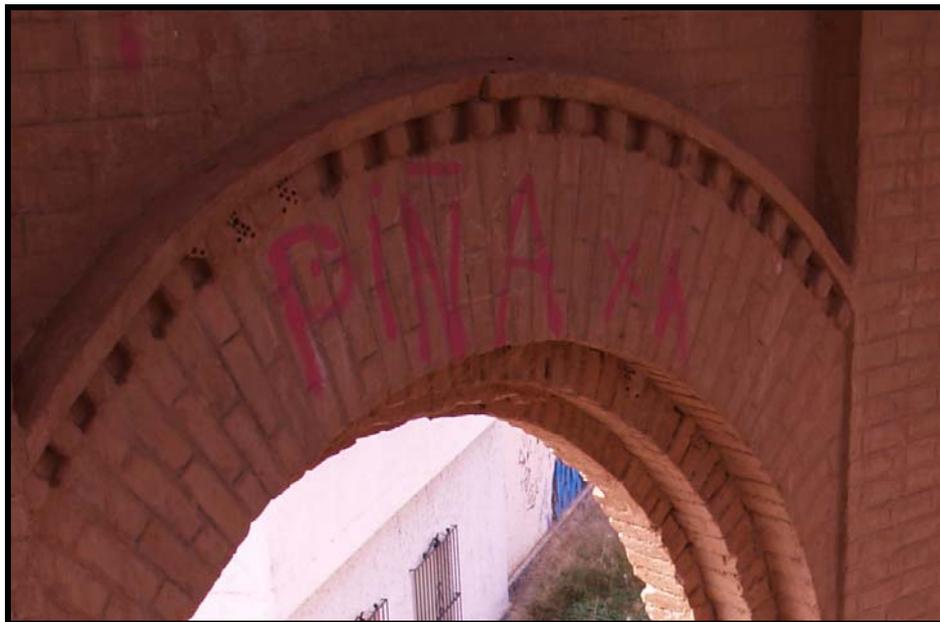
Detalle de avisperos.

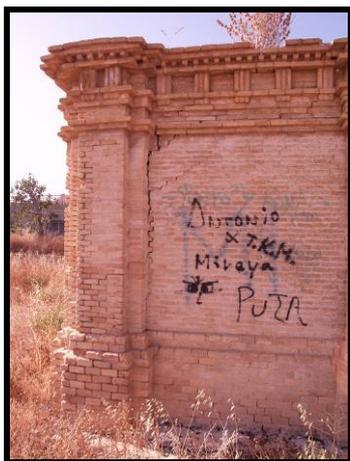
Detalle graffitis exteriores.

Son pinturas que deterioran las fachadas física y estéticamente, porque estas pinturas son muy difíciles de limpiar ya que sus pigmentos quedan fuertemente adheridos a la piedra.

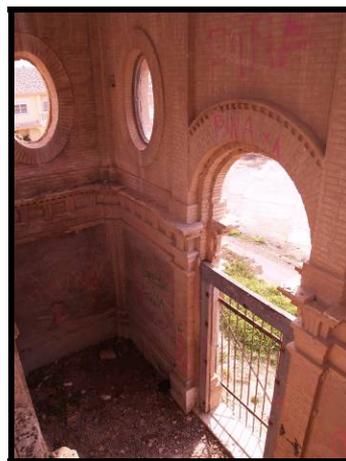
Detalle graffitis interiores.

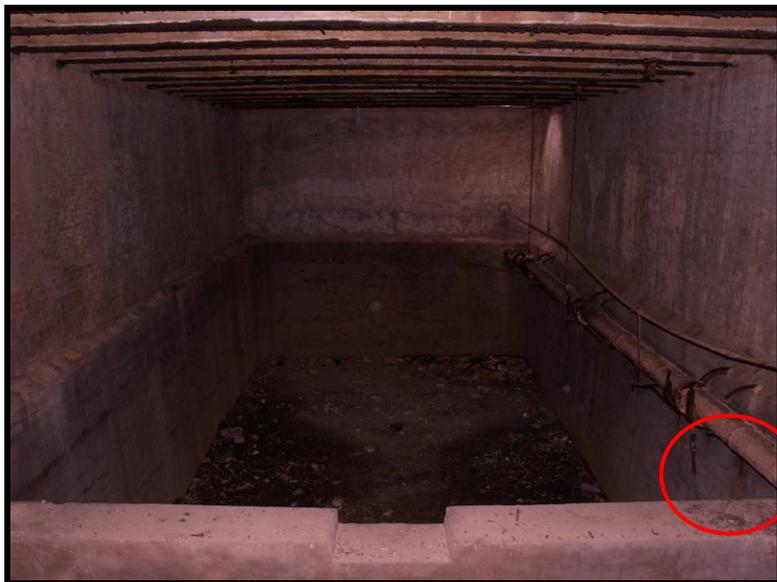
Fotografía general del depósito donde se ve la tinción bajo una tubería oxidada.

La tinción es la mancha que deja el óxido de los elementos metálicos en los materiales pétreos.

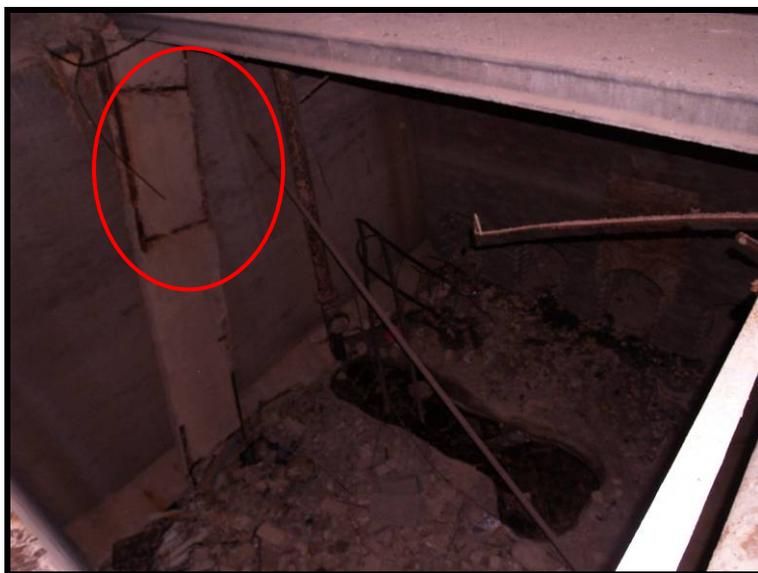
Detalle de tinción 1.

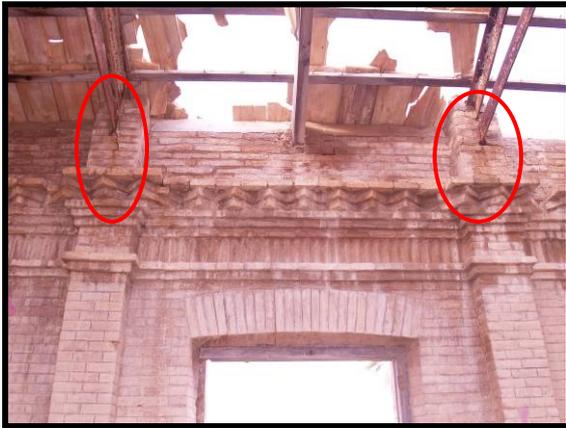
Fotografía de detalles de tinción

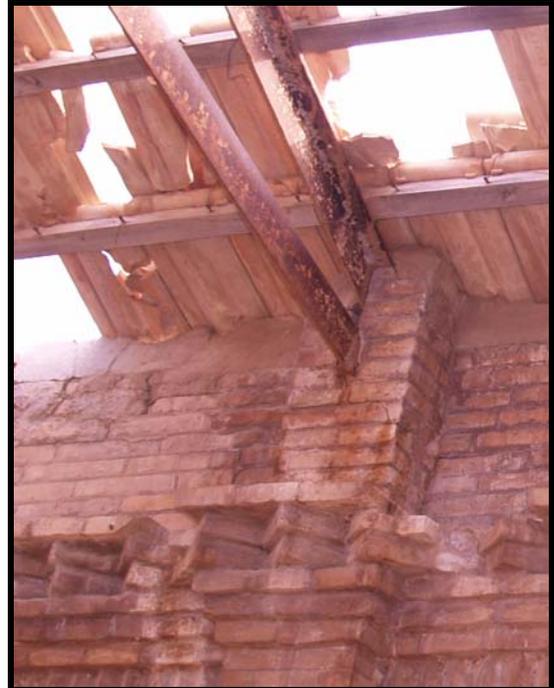
Detalle de tinción 2.

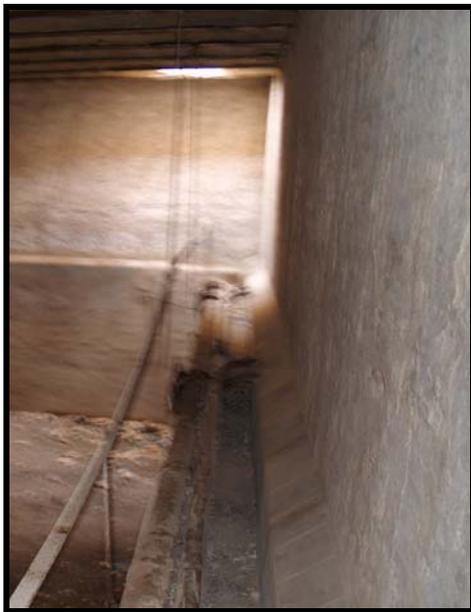
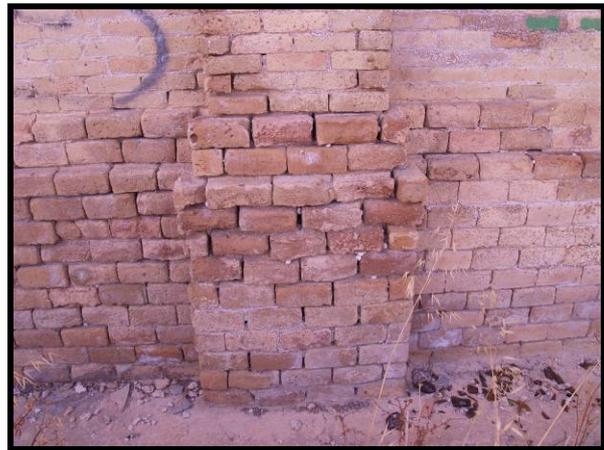
Detalle arenizacion interior y exterior.

La arenización consiste en la aparición de partículas de piedra del tamaño de la arena debido a la gran capacidad de absorción de agua de la piedra. El proceso se inicia con la formación de sales en el interior de un poro, que crece hasta llenarlo, produciendo su fracturación. Después el viento y la lluvia se encargan de eliminar las partículas del interior de la cavidad. Puede que dentro del poro empiezan a proliferar microorganismos: biodeterioro y posteriormente costra negra, que al desprenderse aceleran el proceso de salida de partículas al exterior. La fracturación es una consecuencia de la arenización, que se produce como consecuencia de que una gran cantidad de poros muy cercanos están afectados por la arenización, lo que provoca la pérdida de sección del material pétreo.

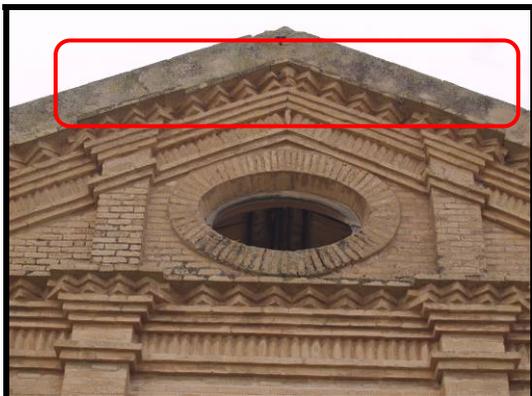
Detalle arenizacion 2.

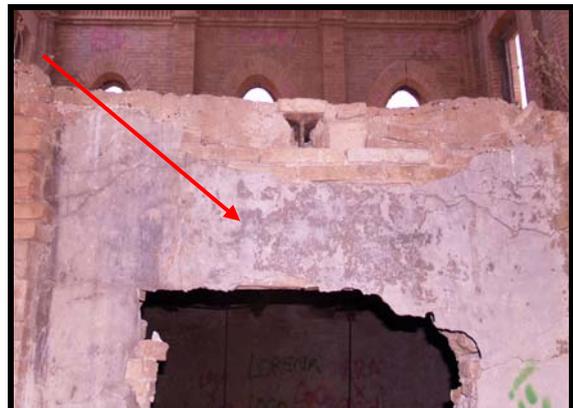
Detalle arenizacion 3.

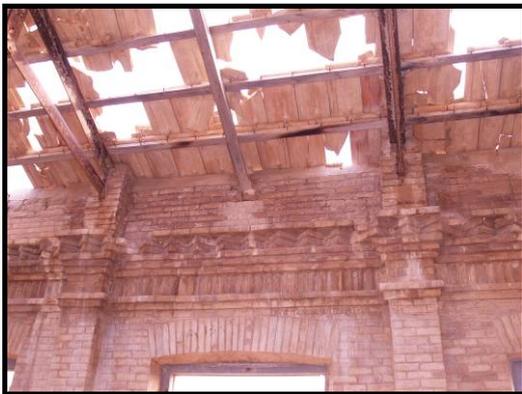
Fotografía de detalles de tejas fracturadas y caídas.

Es debido a la humedad, a la lluvia, viento y al paso del tiempo que al penetrar en la teja provoca su degradación y posterior fracturación y desprendimiento.

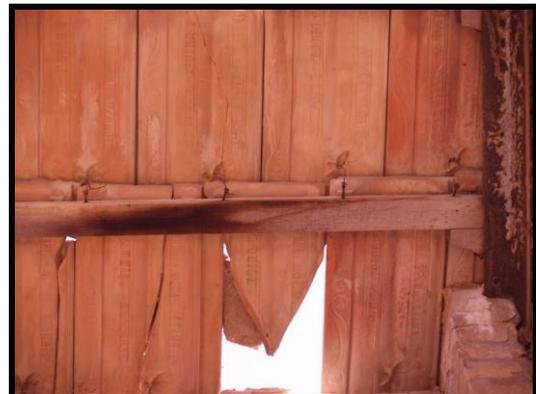
Detalle de tejas fracturadas.

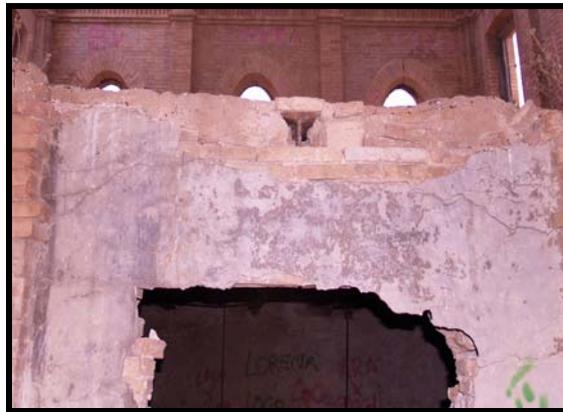
Detalle de restitución 2.

Esta restitución no es una patología como tal porque no perjudica al elemento en sus Propiedades físico- químicas, pero si puede ser una patología estética, porque provoca una clara diferencia visual en la pilastra. Si puede ser que perjudique al ladrillo viejo si durante la colocación de estos nuevos ladrillos se produjo un aporte excesivo de humedad o se usó un mortero inadecuado para la piedra.
