RESTAURACIÓN DEL PÓRTICO DE LA PLAZA MAYOR DE YECLA

Enrique de Andrés Rodríguez, Arquitecto.

Laura Mora López, Arquitecto Técnico - Ingeniero de Edificación.

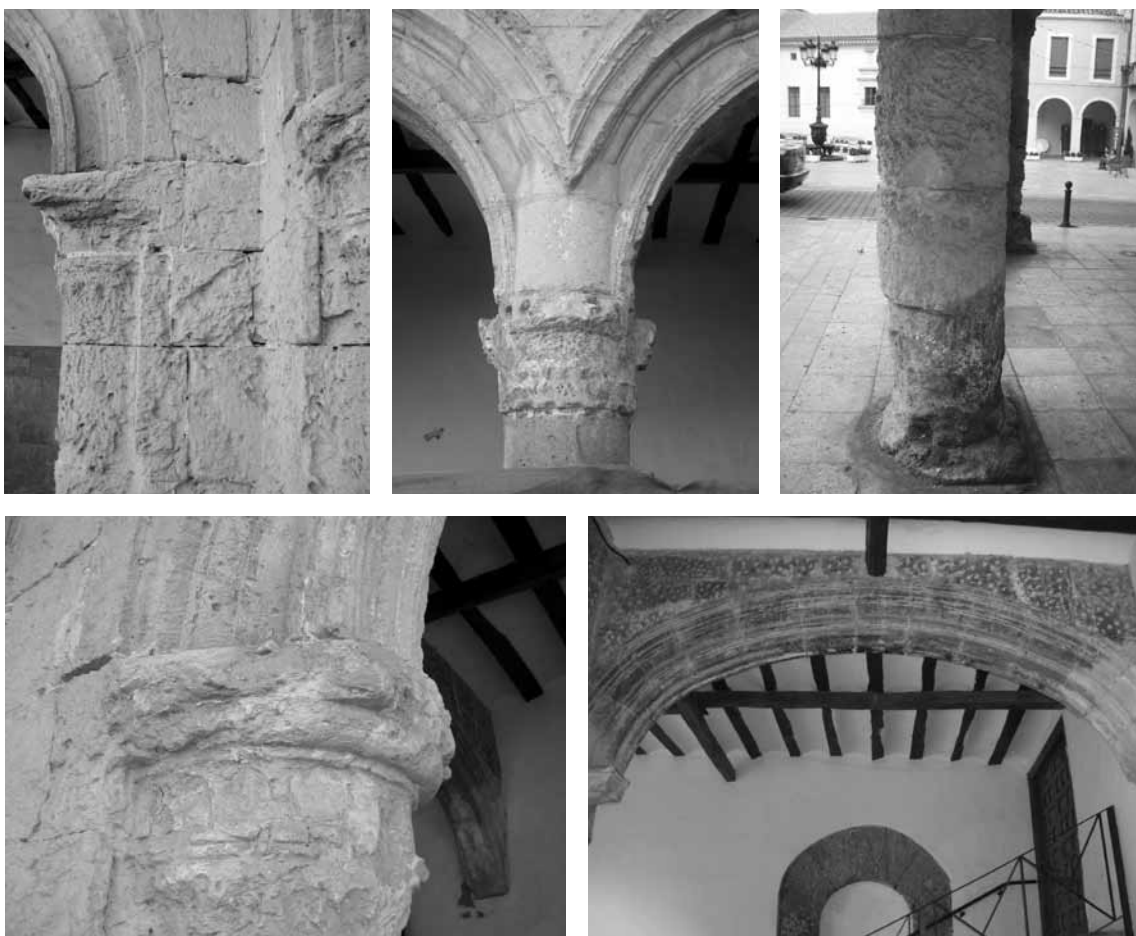
En cuanto a su estado de conservación podemos decir que se encuentra muy deteriorado. Esto se debe principalmente al agua procedente por absorción capilar del terreno y, a la erosión del viento. Aunque, las formas de alteración que pueden considerarse más agresivas o de mayor incidencia en los procesos de degradación de los sillares de arenisca del pórtico son, la corrosión y erosión con la formación de huecos, alveolización y formación de cavernas; la disgregación y la pulverización. Con el fin de valorar el nivel de deterioro, dentro de una escala relativa que trata de clasificar dicho nivel desde un punto de vista cuantitativo y de acuerdo con sus formas de alteración más frecuentes y significativas, podemos considerar los sillares de arenisca como extremadamente deteriorados o ruinosos.

Figura 2. Ejemplos de alteración y disgregación atmosférica en sillares.

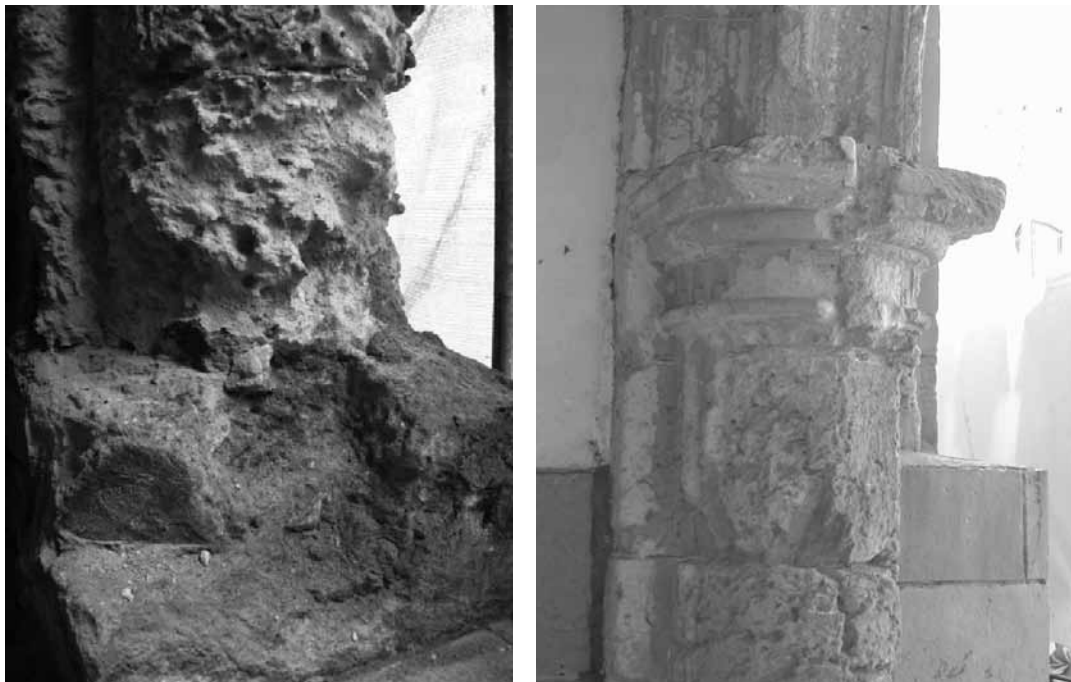
4. Alveolización: Alteración de origen físico-químico con eliminación de materia con la formación de pequeñas cavidades o depresiones, de forma más o menos globular, generalmente profundas e interconectadas.

Figura 3. La agresión es tan evidente que los sillares han perdido su forma original completamente

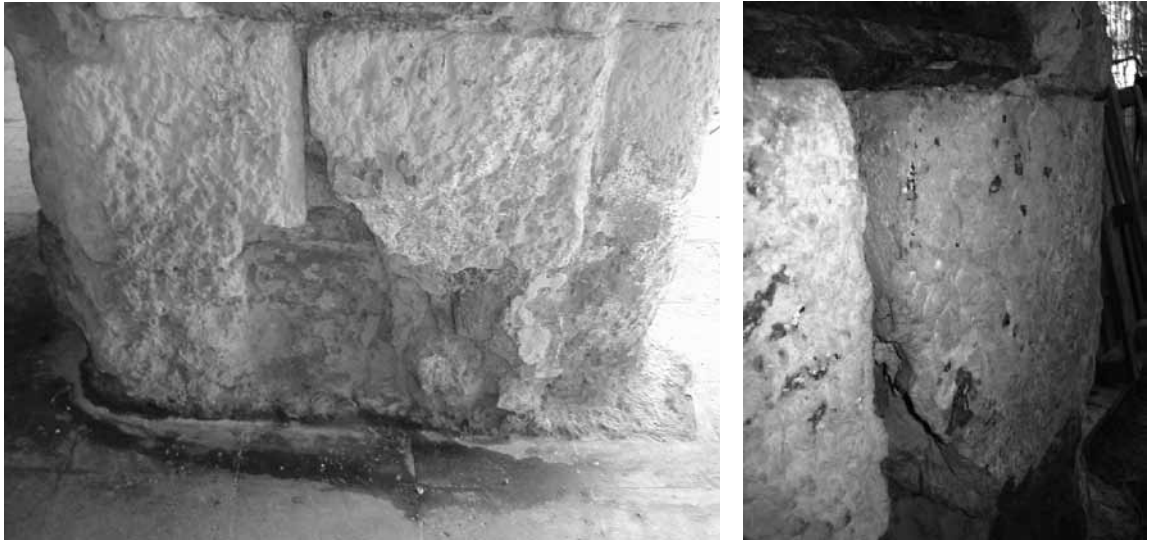
5. Fisuración: Se manifiesta en la formación de soluciones de continuidad en la piedra con desplazamiento o separación macroscópica de las dos partes.

Figura 4. La fisura llega a provocar una desplazación del sillar.

Durante los trabajos de restauración, son muchos los fragmentos pétreos que se desprenden de las piedras, debido a viejas grietas y fisuras presentes en el edificio. Se procederá a su pegado con resina epoxi bicomponente aplicada con pistola, sumándole un cosido con fibra de vidrio a aquellos fragmentos de gran peso. Para evitar filtraciones, se reparará la grieta entre las dos partes con mortero de restauración aplicado con espátula.

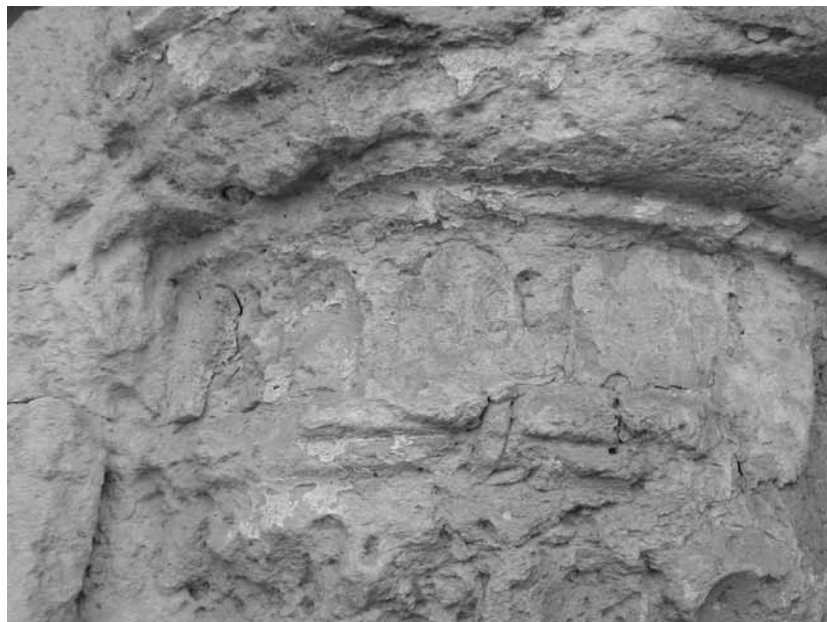
6. Exfoliación: Degradación por disyunción que se manifiesta por un levantamiento, seguido de la separación de una o más láminas u hojas paralelas entre sí y a planos estructurales o de debilidad de la piedra. Este fenómeno se produce por causa de diferentes mecanismos (cambios de temperatura y humedad, acción de las sales, etc.).

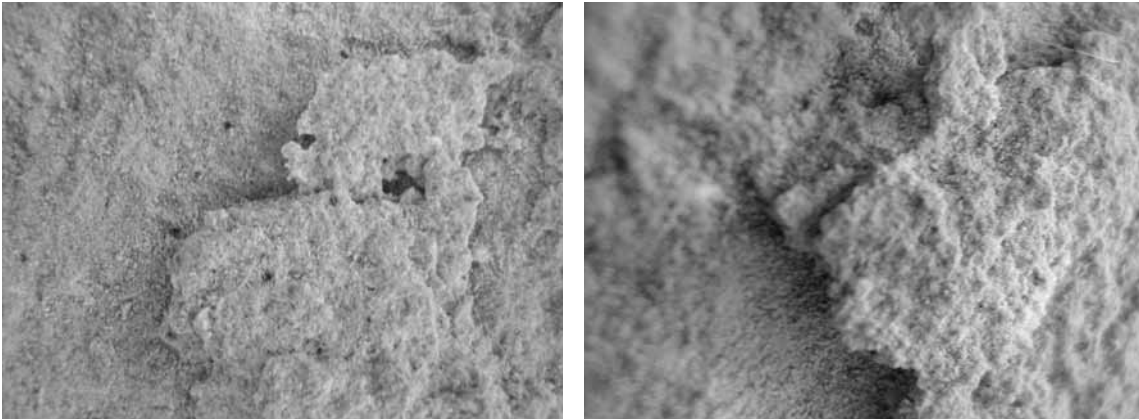
7. Separación de películas: Alteración por disyunción que se manifiesta en la separación de láminas muy delgadas o películas.

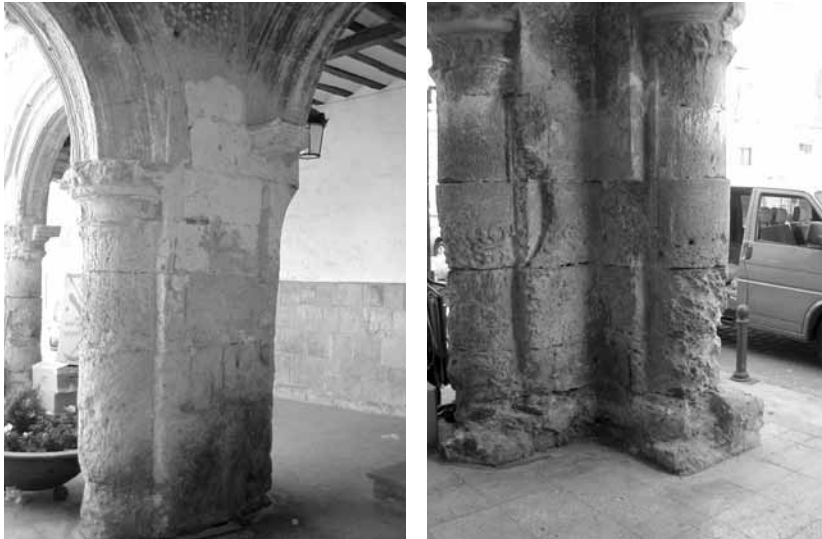
8. Pátinas negras: enmugrecimiento o ensuciamiento superficial de los sillares.

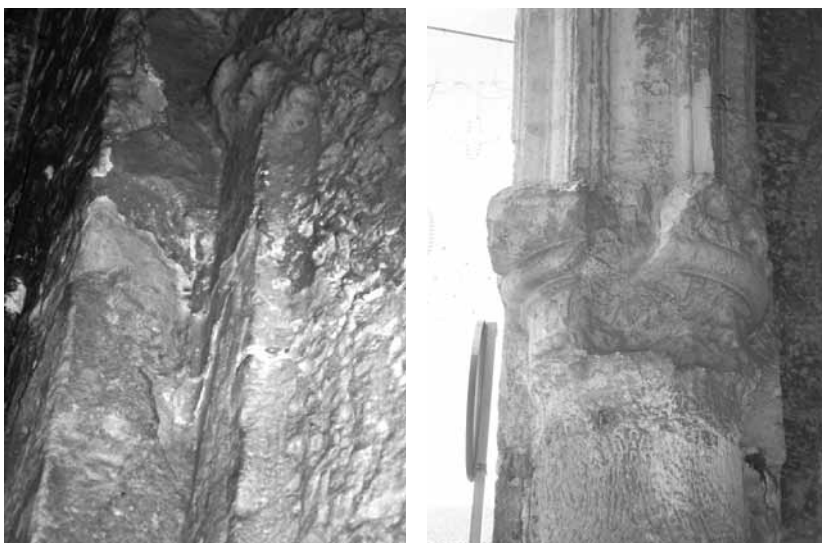
9. Factores antropogénicos: nos referimos a todas aquellas agresiones o intervenciones del hombre sobre el edificio. En este caso nos encontramos ante varias actuaciones de remodelación del pórtico que nos permiten observar algunos daños en su estructura original.

Figura 5. Distintas capas de revestimiento y rotura de capiteles.

Una parte de la talla de los capiteles se encuentra actualmente revestida con sendas capas de mortero que enmascaran su valor estético. En el intradós de los arcos se conservan restos de pátinas y pinturas, así como costras debidas a la deposición de suciedades. Estas costras también se detectan en el resto de los paramentos constituidos por material pétreo.
