## LA REHABILITACIÓN DE LAS FACHADAS DE LA CASA FERRERA, EN CARTAGENA

**Ros Sempere, Marcos.** Doctor Arquitecto. Escuela de Arquitectura e Ingeniería de Edificación. Universidad Politécnica de Cartagena. (marcos.ros@upct.es)

*La comunicación aborda los trabajos de rehabilitación de las fachadas de la Casa Ferrera, en Cartagena, dentro de los objetivos del Plan de Fachadas, promovido por la Consejería de Obras Públicas y el Ayuntamiento de Cartagena. La comunicación analiza el estado previo del edificio, sus datos compositivos, constructivos y estado de conservación. Posteriormente hace un repaso al proceso de confección del proyecto técnico, y de la realización de obras, para finalizar con una valoración del resultado final de la restauración.*

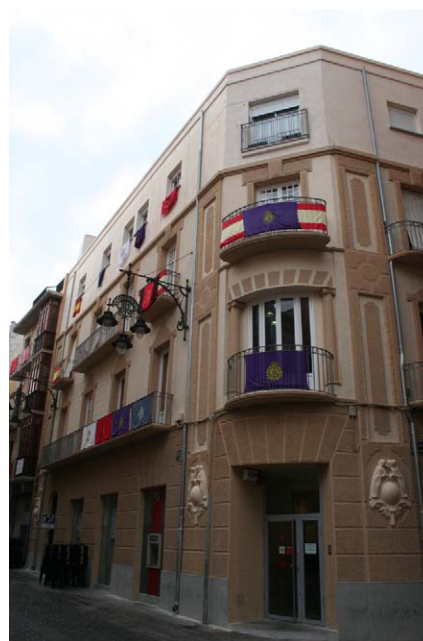
Figura 10 - Imagen final de conjunto.
