PERITACIÓN TÉCNICA DE ACCIDENTES MARÍTIMOS. INCENDIO Y HUNDIMIENTO DEL PESQUERO "EL NENE"

PROYECTO FIN DE CARRERA

Autor: José Agustín Écija Fernández

2014

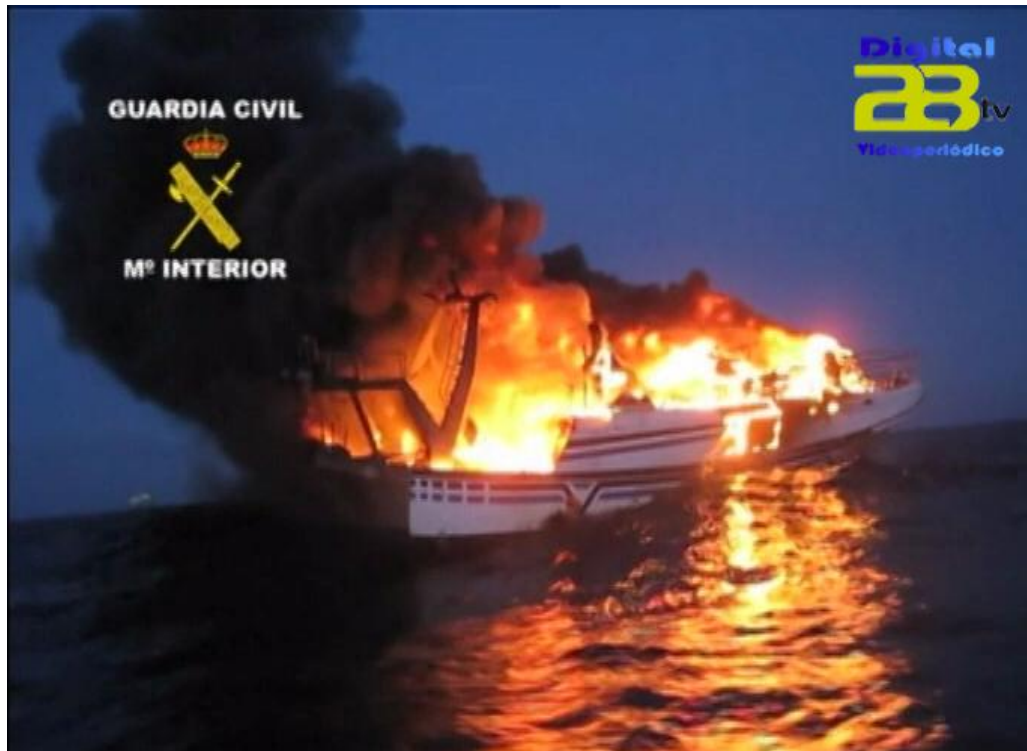
Vista del pesquero "El Nene" durante el incendio.

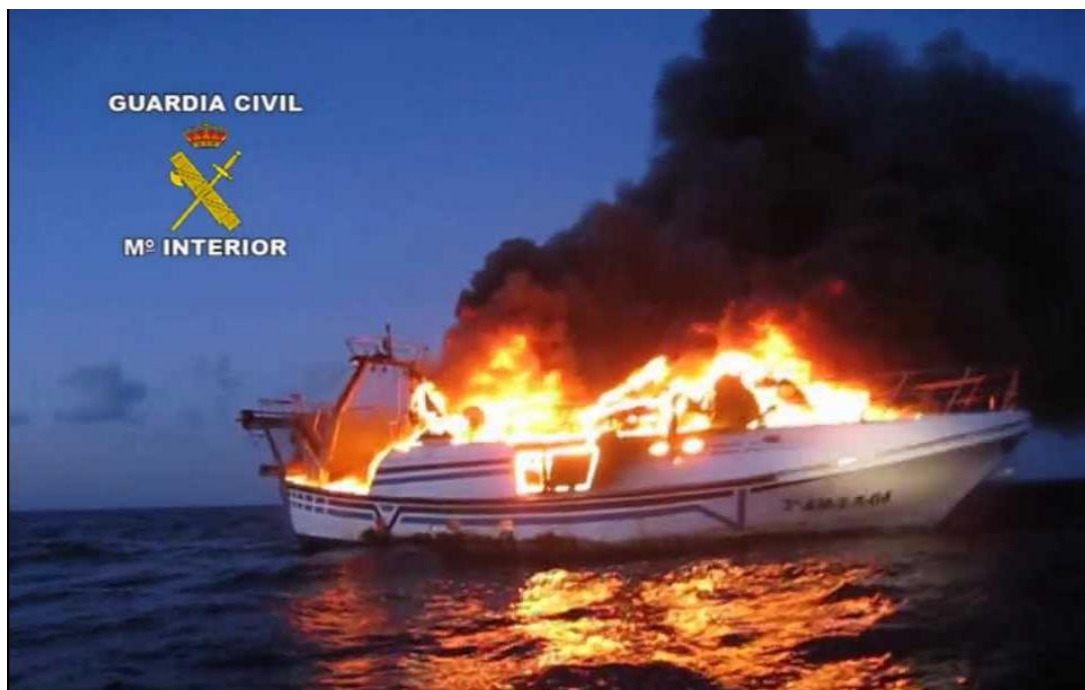
Vista del pesquero "El Nene" durante el incendio.

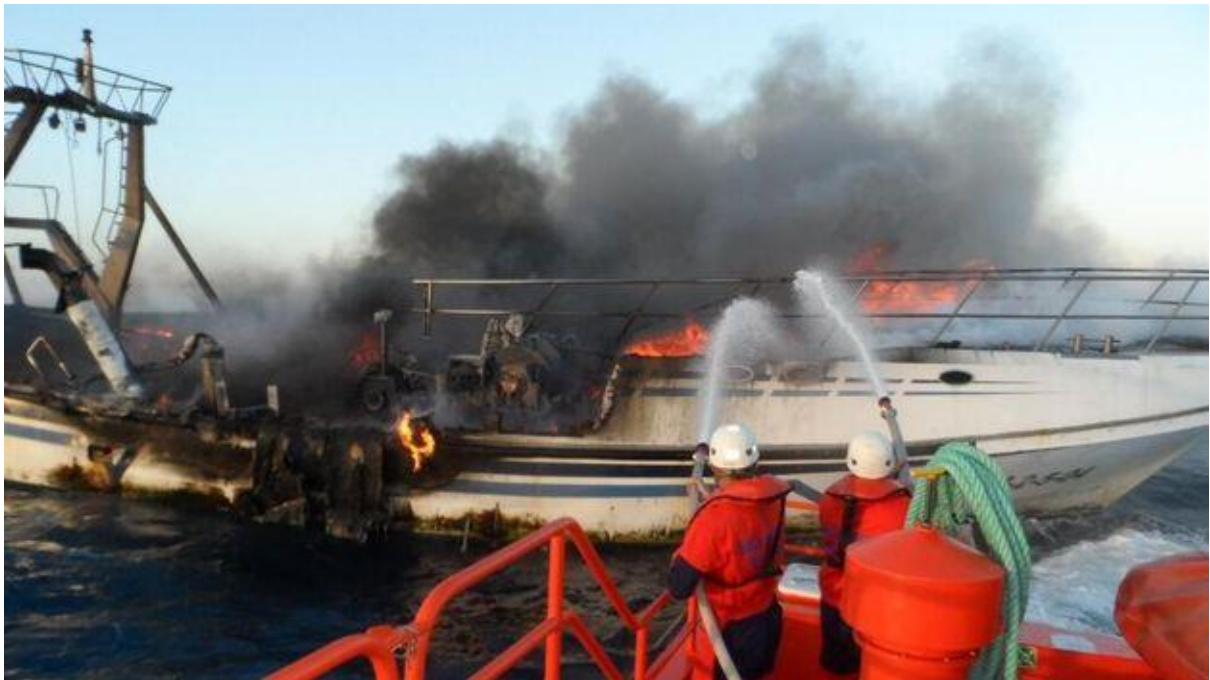
Vista del pesquero "El Nene" durante las labores de extinción del incendio.
