Universidad
Politécnica
de Cartagena

TRABAJO FIN DE GRADO

Inventario patológico en edificios y análisis after-shock del casco urbano de Lorca tras el sismo de 2011

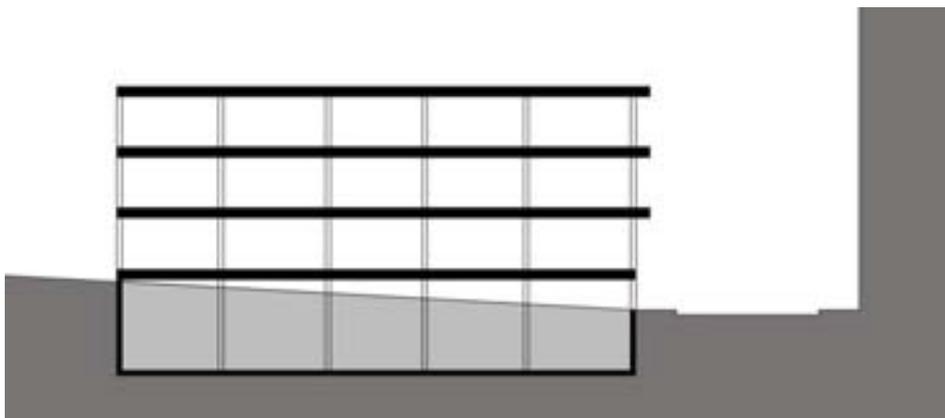
Un edificio colindante idéntico, de la misma promoción, tiene deformaciones e importantes daños en los pilares cortos, demostrando que el colapso se debe al error constructivo de los pilares cortos en el perímetro.

Esquema del edificio en calle Infante Juan Manuel, con pilares cortos en los pórticos del perímetro.

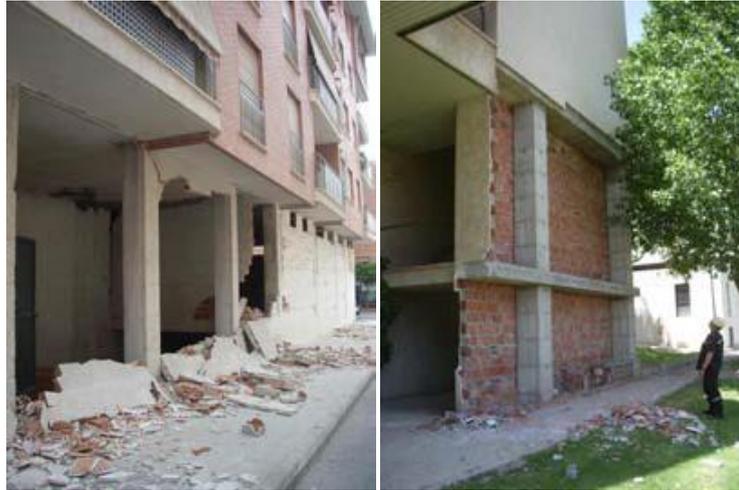
Daños en los cerramientos de las plantas bajas de un edificio con locales comerciales de gran esbeltez (izquierda) y en el hospital Rafael Méndez. (Derecha).

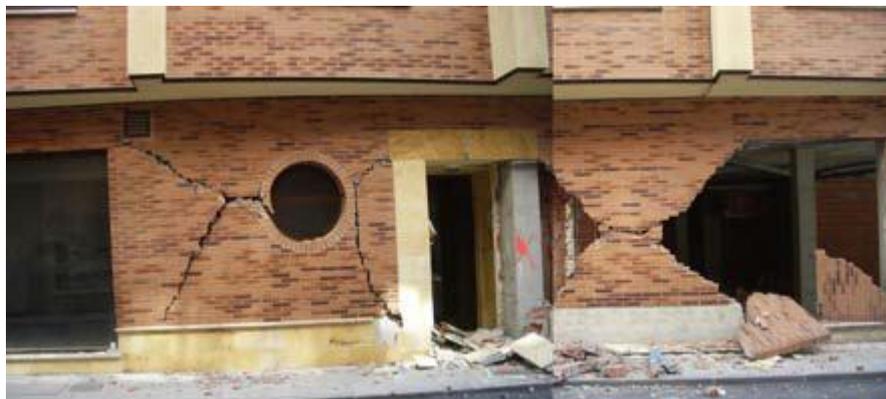
Daños en el cerramiento no estructural de la planta baja de un edificio. El cerramiento ha resistido los esfuerzos horizontales de la estructura, pero ha fallado por cortante (grietas en forma de cruz de San Andres.)

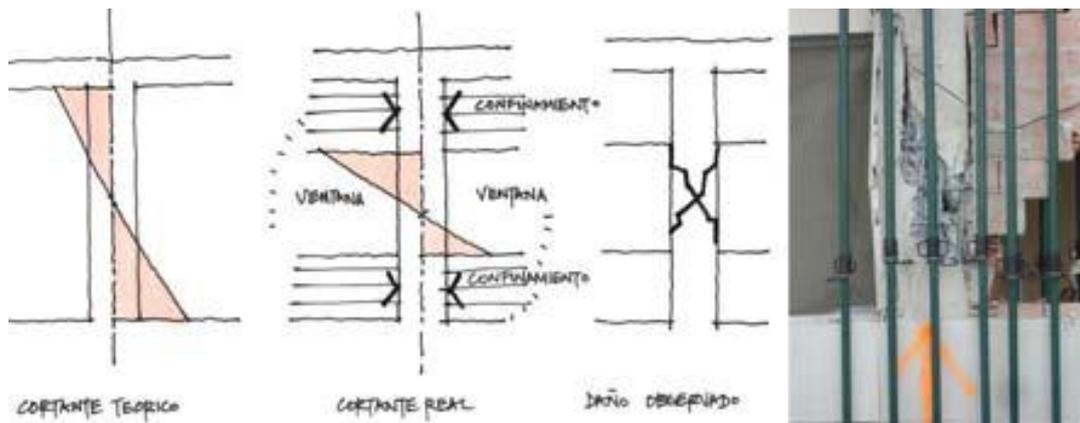
Pilar secuestrado por estar encerrado por tabiques de un edificio de Lorca.

Esto provoca en daño por cortante en cabezas de pilares en plantas bajas, esto es un mecanismo inestable que da lugar a un daño de gran peligrosidad para la estructura.

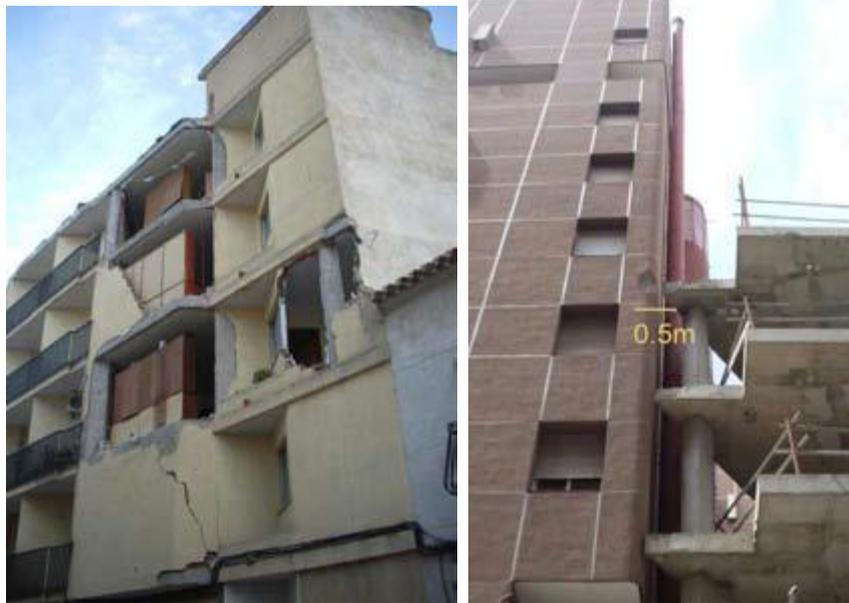
Los daños están concentrados en la tercera planta y son causados por la diferencia de altura entre los edificios colindantes. Los edificios altos se han desplazado mucho, esto se puede ver en los daños de los impactos causados por los edificios de la imagen de la derecha.

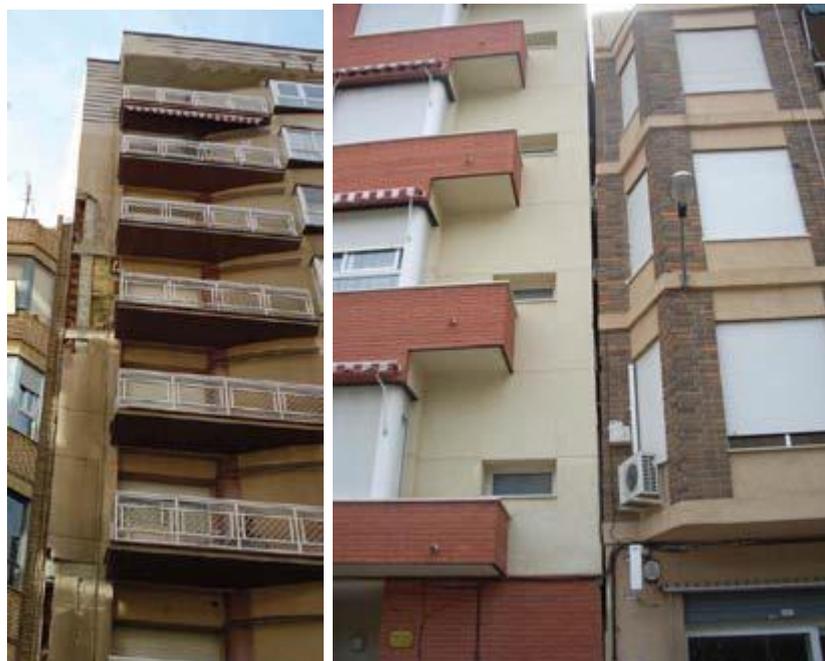
Daños por el choque de dos edificios de altura en Lorca.

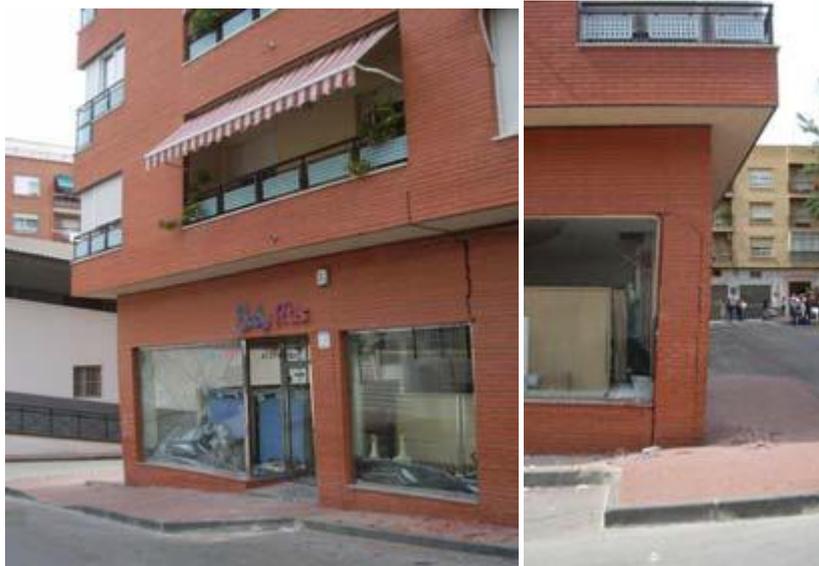
Torsión por el efecto de rigidización de un edificio de esquina con los muros medianeros con grandes deformaciones permanentes en el pilar de la esquina más alejada del centro de rotación.

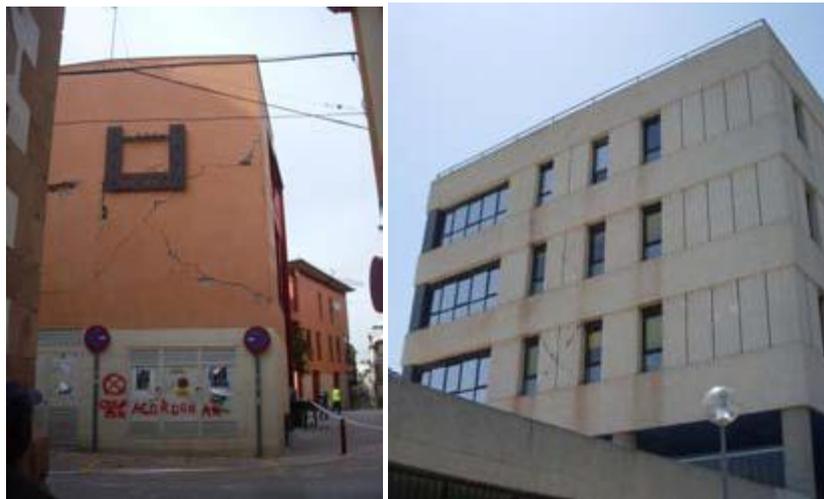
A la izquierda, grietas provocadas por los cortantes en forma de aspa, en el cerramiento y fachadas de un edificio público moderno. A la derecha el cortante aparece en forma de aspas en el hospital Rafael Méndez.

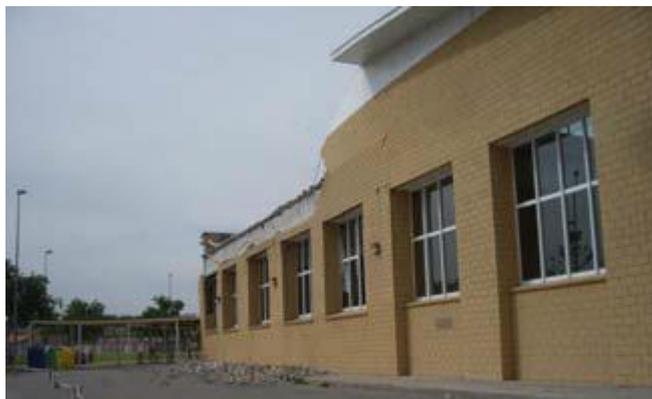
Desprendimiento de un parapeto de hormigón sin armadura

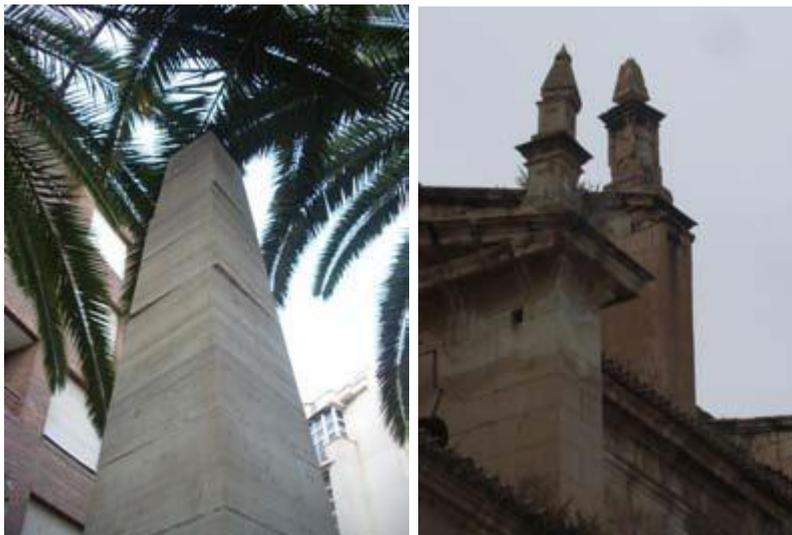
Rotación y giro del obelisco de la Carrera y giro de pináculos de la colegiata de San Patricio.

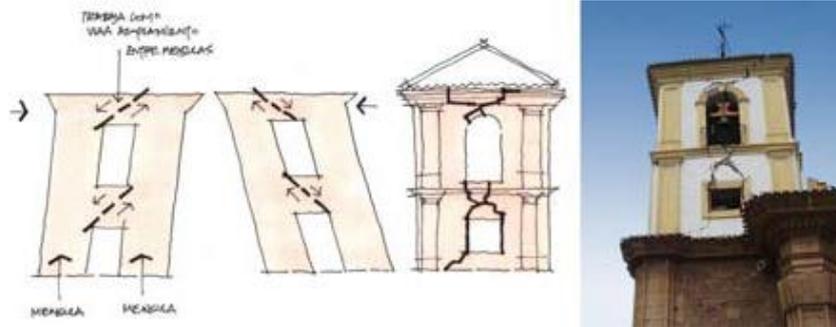
Daños por cortante en forma de aspa en la torre de la iglesia de Santiago.

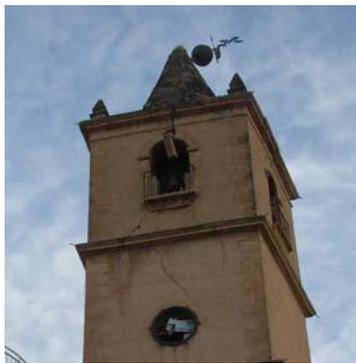
Daños por cortante en forma de aspa en la torre de la iglesia del paso azul.

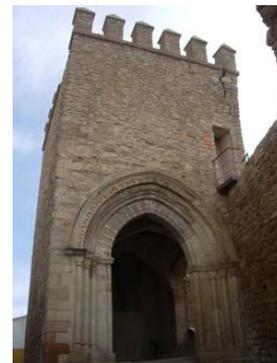
Deriva de muro de carga en torre medieval de la muralla

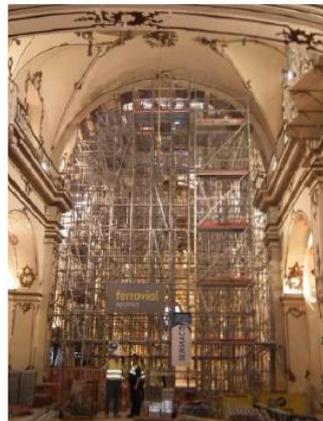
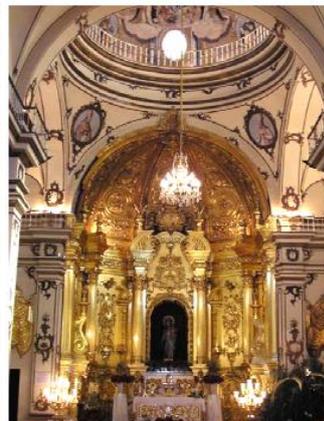
Capilla de Nuestra Señora del Rosario

Esta capilla sufrió un importante agrietamiento en su estructura y el desplazamiento de su cúpula, teniendo que ser completamente apuntalada, para estabilizarla y evitar mayores deformaciones que llevaran al colapso de la cúpula.

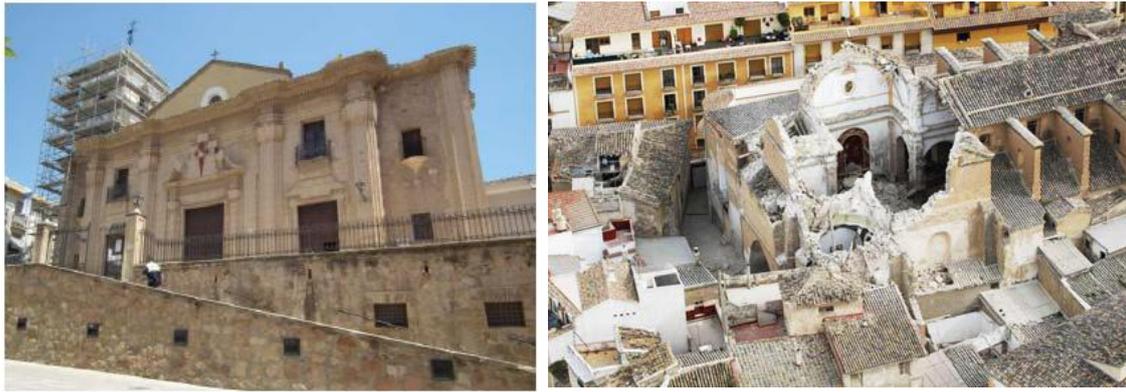
Iglesia de Santiago

La iglesia ha quedado casi destruida después del terremoto. Entre los escombros se identificaron del colapso del crucero y de la cúpula. El resto de elementos que quedaron en pie prácticamente esta inutilizados.

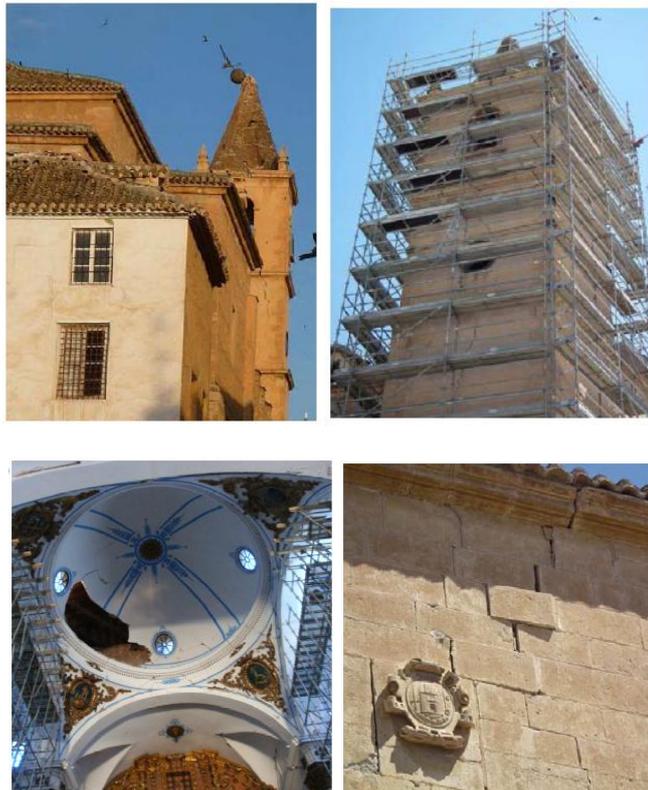
Iglesia de San Francisco

Esta iglesia presenta grietas en su fachada, además se tuvo que apuntalar la torre y su cúpula por riesgo de derrumbe.

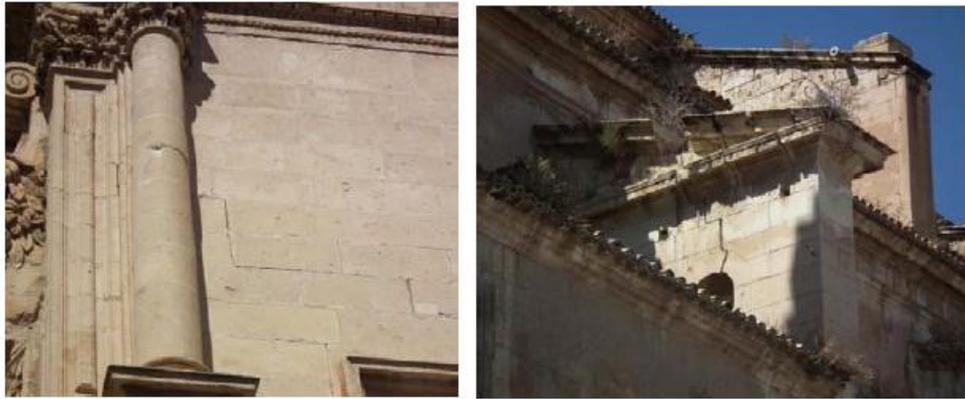
Colegiata de San Patricio

Este monumento presenta desplazamientos en uno de sus pilares y algunos de los arcos de los contrafuertes, además de algunas grietas en su fachada. Se tuvo que retirar todos los elementos de piedra por riesgo de caída.

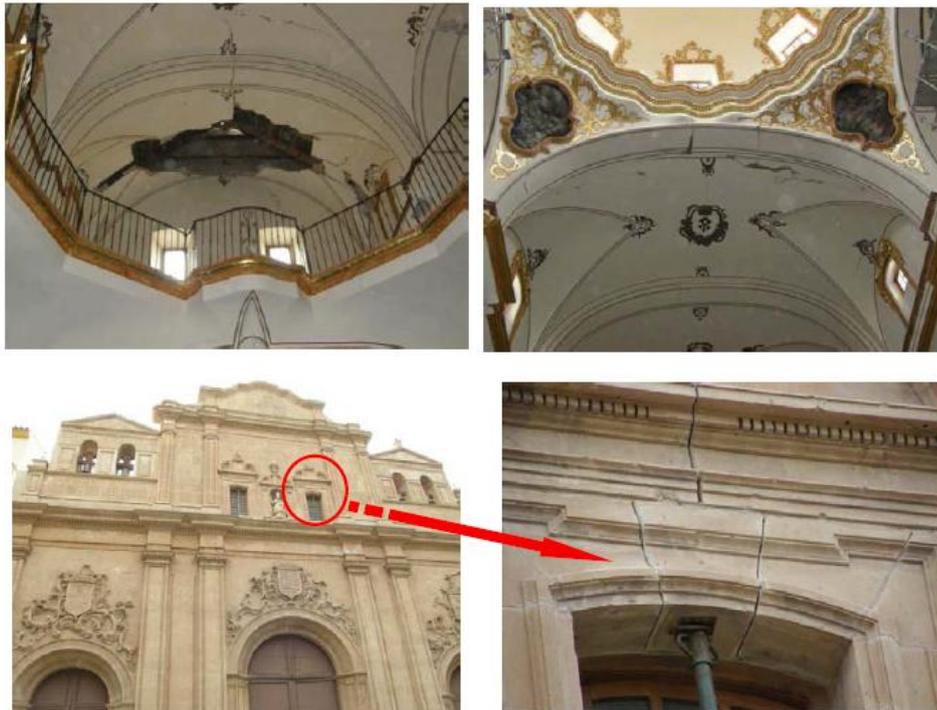
Iglesia del Carmen

Esta iglesia quedó inutilizada y con gran riesgo de derrumbe. Presenta daños importantes en los arcos situados debajo de la cúpula levantada sobre un anillo ondulado, además los hay daños en la fachada en el vano central y en la clave de las ventanas bajo el frontón curvilíneo que remata la fachada.

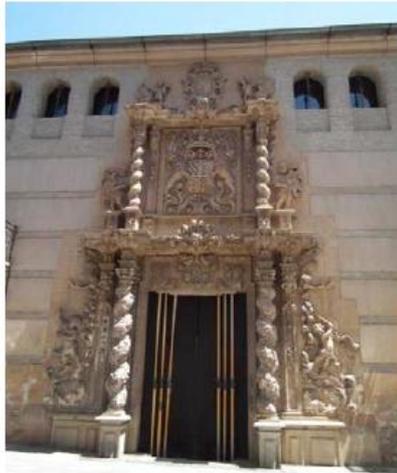
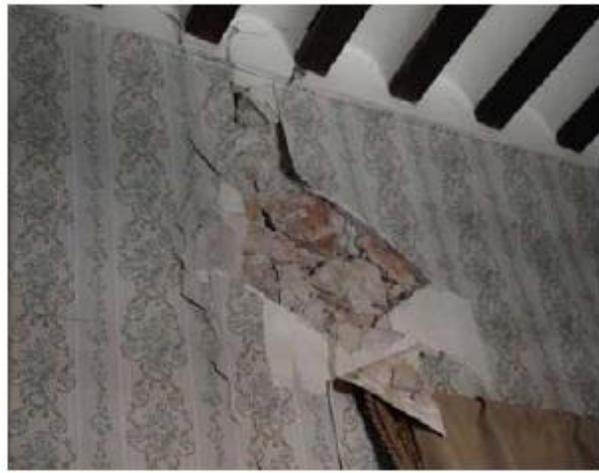
Palacio de Guevara

Durante el seísmo, el palacio sufrió un gran agrietamiento de sus paredes, teniendo que apuntalar el dintel de la entrada principal, los arcos de las ventanas superiores, del patio interior, la escalera y los muros laterales.

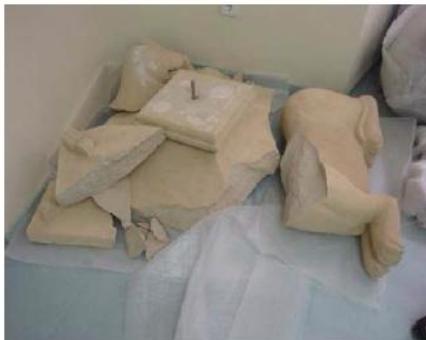
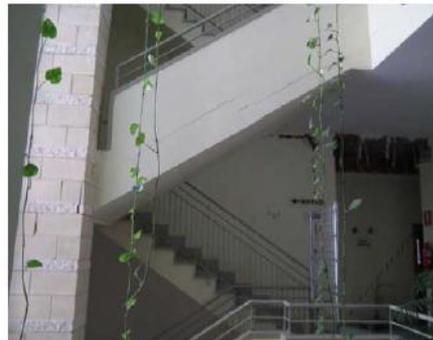
Museo arqueológico municipal

Este edificio presentaba daños en los objetos y vitrinas debido al desprendimiento de las mismas vitrinas, además detectaron daños en la tabiquería y en la caja de la escalera, ubicadas en la nueva zona ampliada que fue también apuntalada.

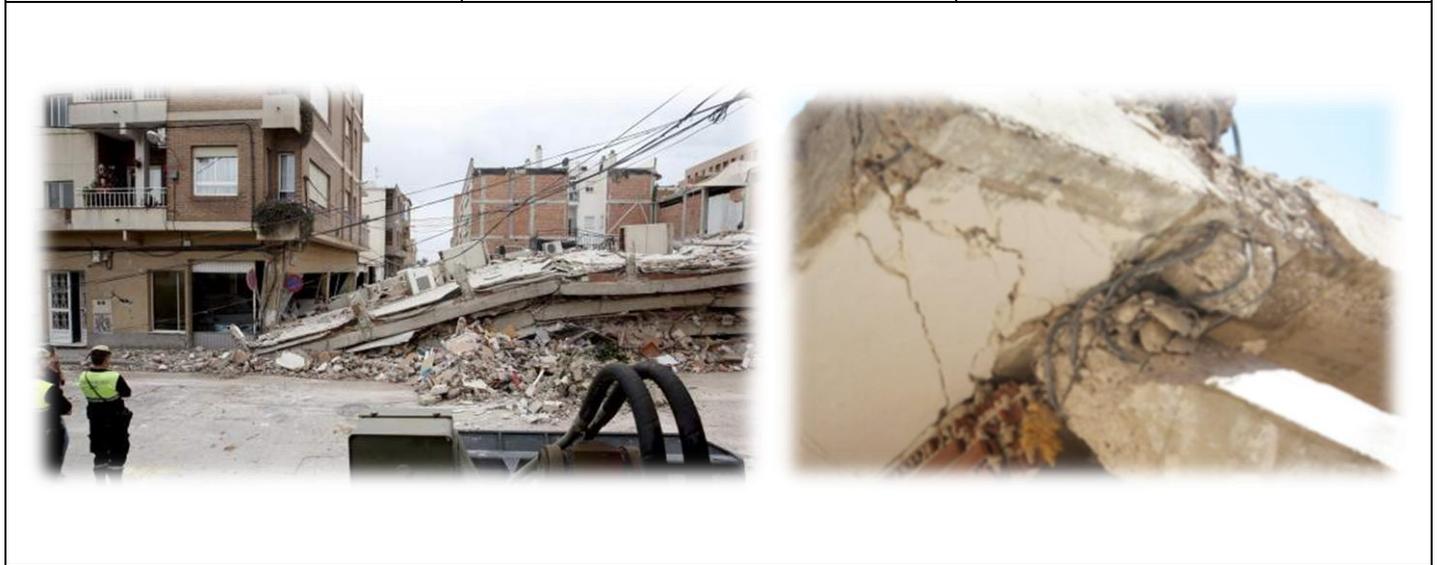
Tipo de estructura Clase de vulnerabilidad	Vulnerabilidad de materiales Grados	Causa del colapso
Hormigón Armado. D-C	5	Sistema global del edificio

Edificio ubicado en la calle Infante Juan Manuel colapsado, esto puede ser debido a una mala ejecución o a un diseño fallido, pues en fotos anteriores al colapso se pueden ver grietas y fisuras, además de irregularidades de altura y plantas y pilares cortos debido a que el edificio se encuentra en una calle con pendiente. .

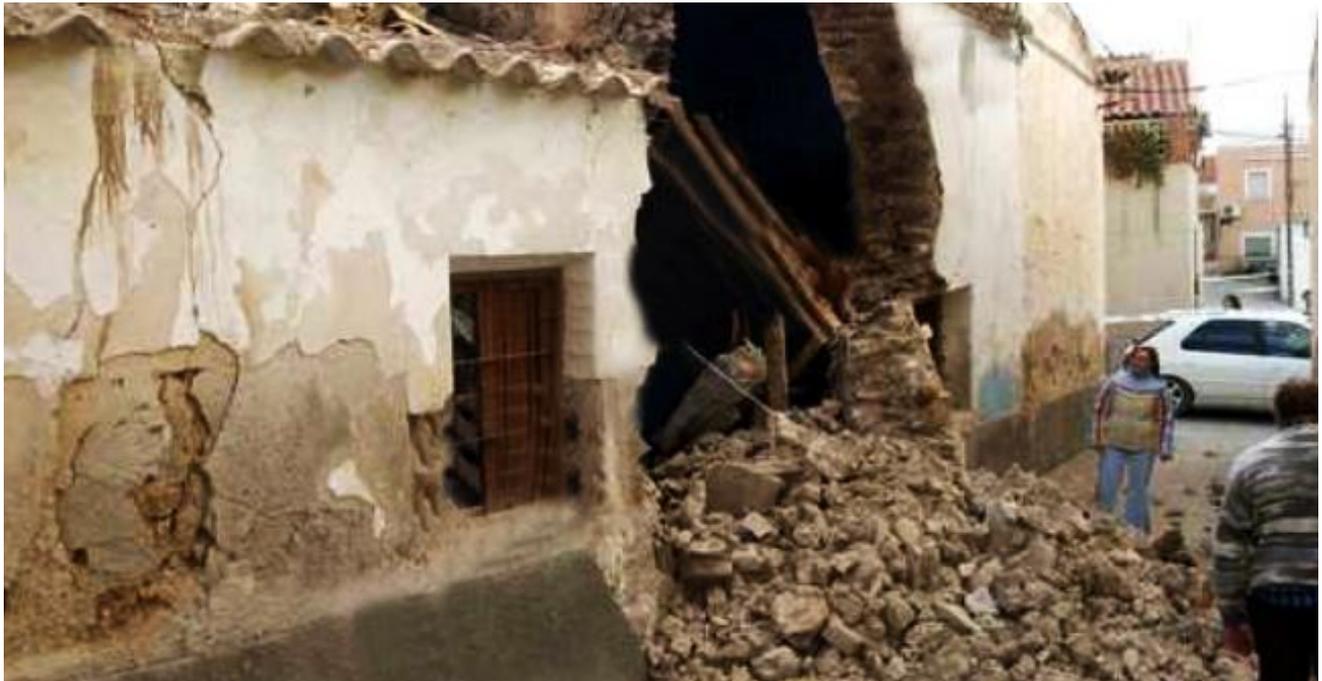
Este edificio antiguo, de estructura de muros de carga, debe de ser demolido pues la parte superior ha colapsado.

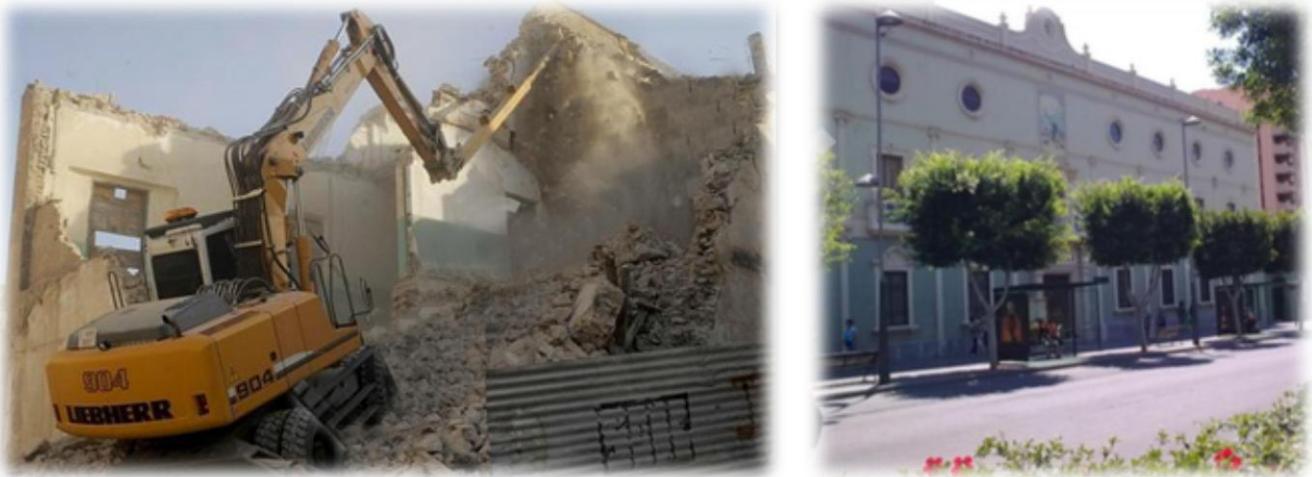
Este edificio, Colegio de La Salle, es deficiente para resistir el sismo por tipo de construcción.

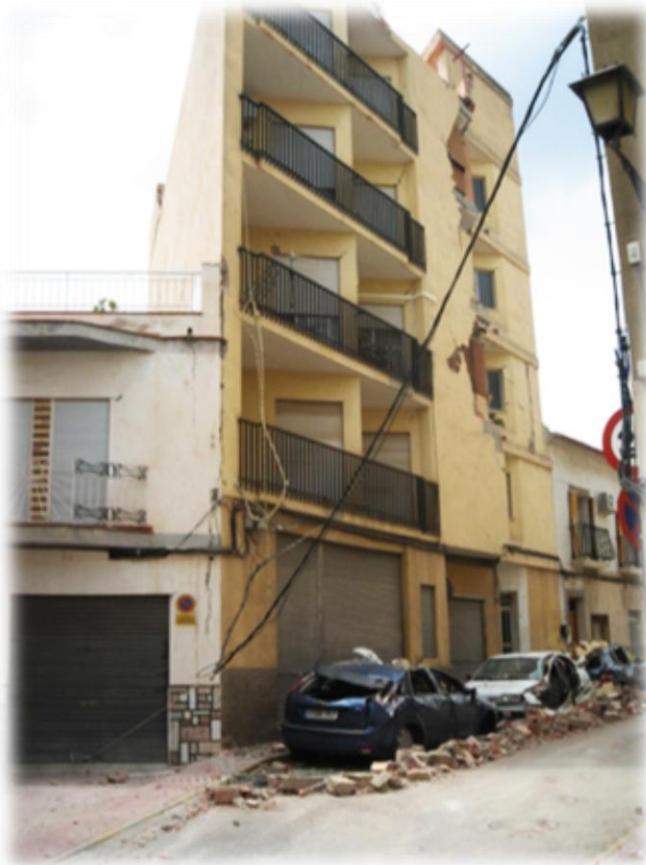
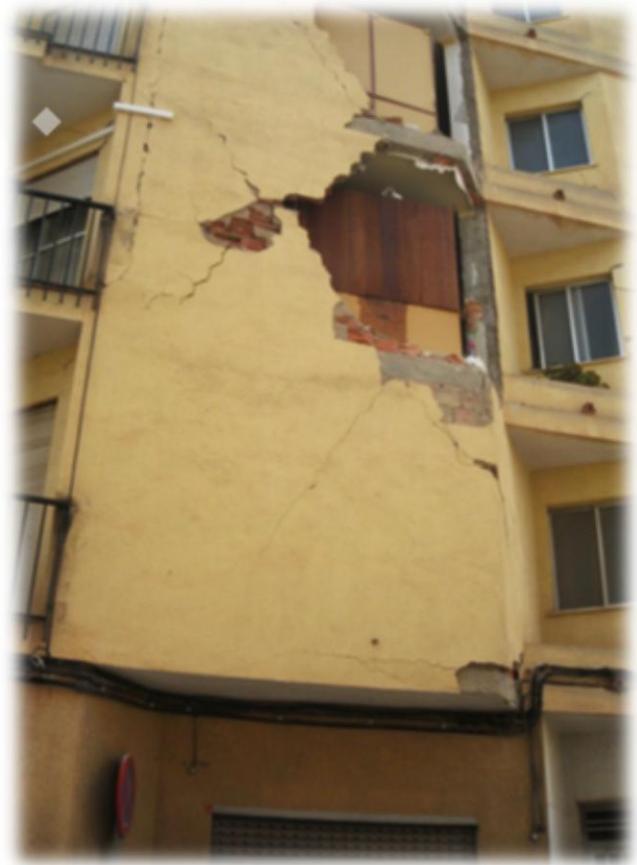
Parece poco probable que tenga daños es su estructura. Las irregularidades en altura y planta son la causa posiblemente del desprendimiento de los cerramientos.

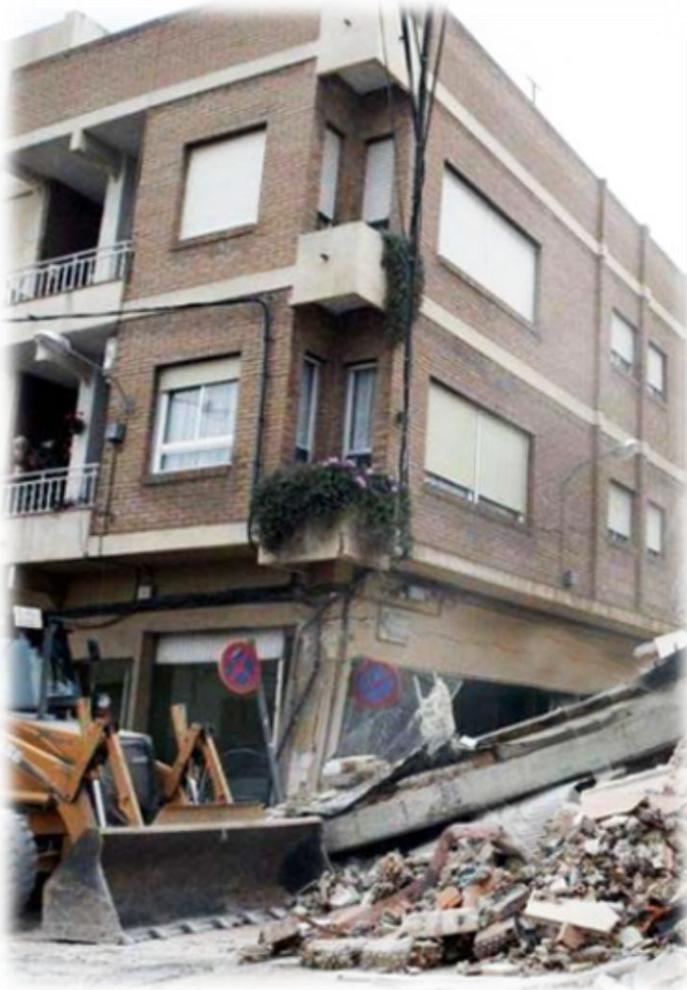
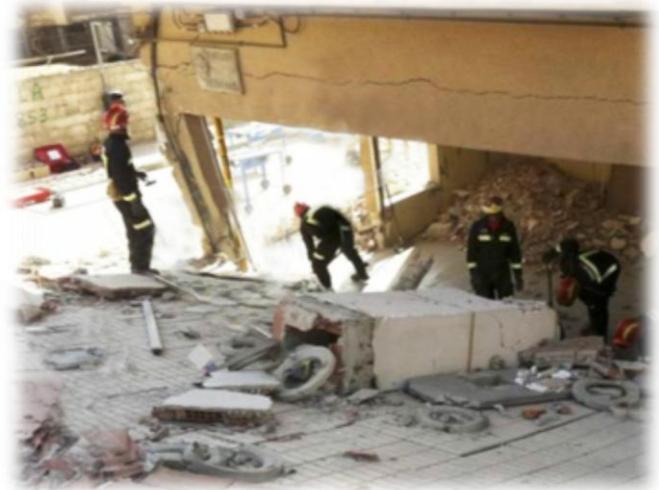
Este edificio de los años setenta tiene que ser demolido, debido al colapso de otro edificio vecino que ha dañado fatalmente su estructura. Ubicación calle Infante Juan Manuel

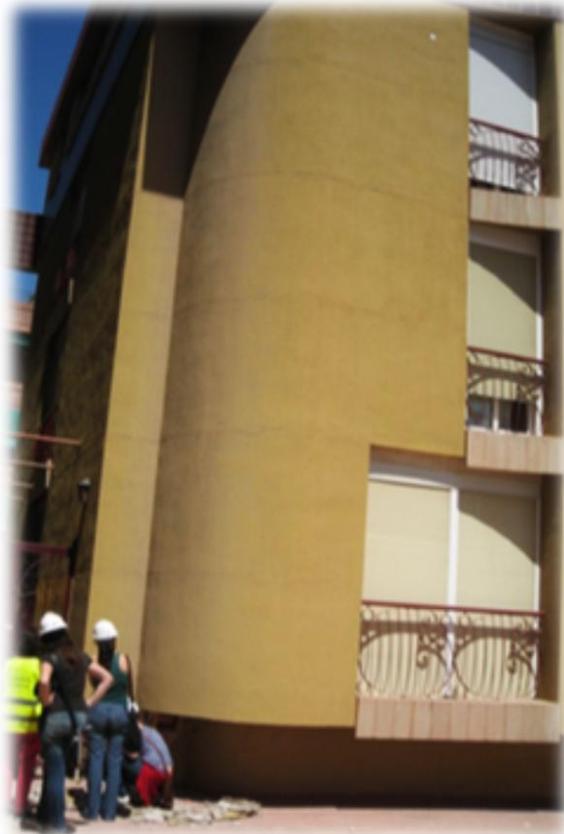
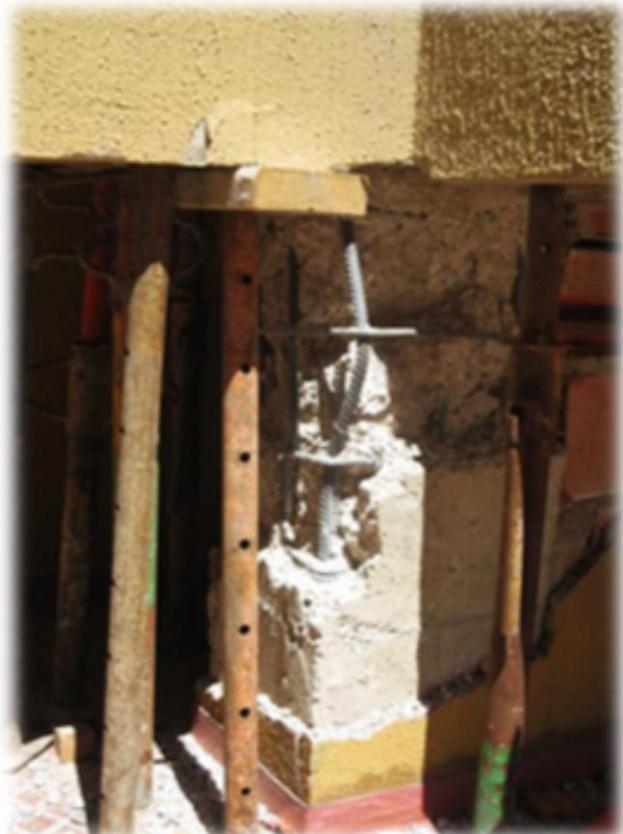
Edificio construido en los años 80 de 5 alturas que presenta irregularidades tanto en altura como planta. También hay pilares cortos en la planta baja responsables de los daños. Gran diferencia de rigidez entre las dos primeras plantas del edificio. Por otro lado, los ejes de los pilares han sido deformados a causa del sismo.

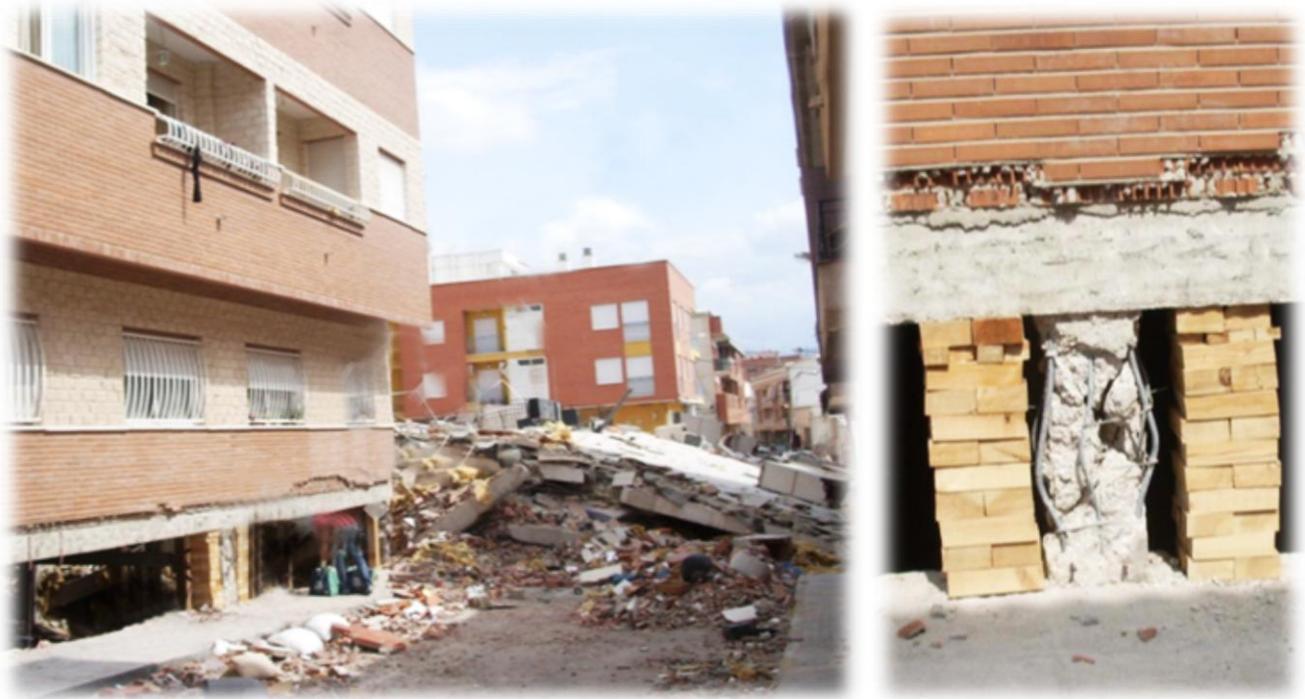
Edificio del 2001 en calle Talleres. Se pueden ver claramente el problema de los pilares cortos en el semisótano, causantes de los daños, Además de la carencia de estribos en los pilares. Este edificio tiene que ser derruido.

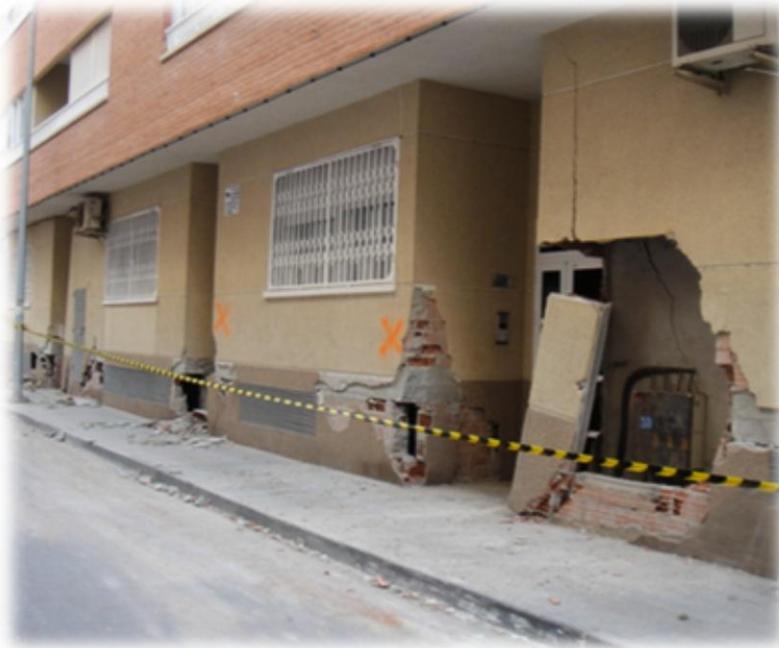
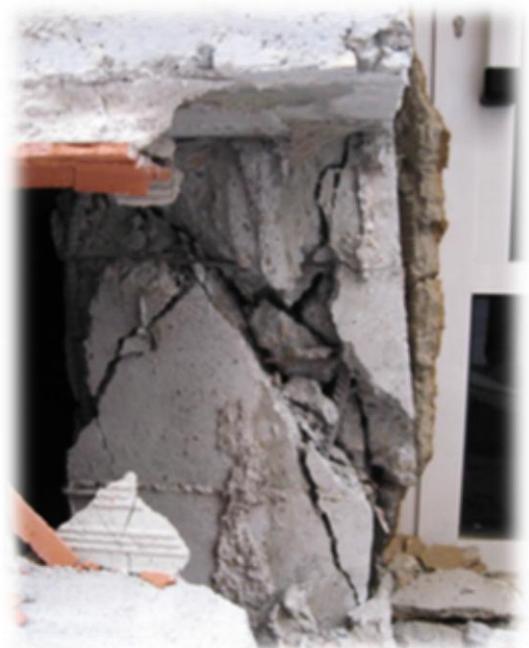
Edificio construido en 2002 que presenta irregularidad en planta y las alturas, además también presenta pilares cortos en la planta baja, esto causa un cambio importante en las rigideces de la planta baja y el resto por el gran cortante que soporta el pilar corto.

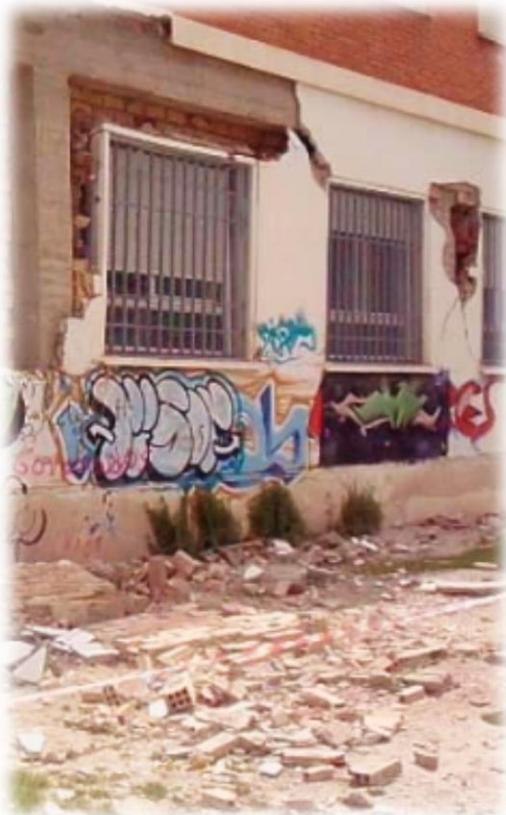
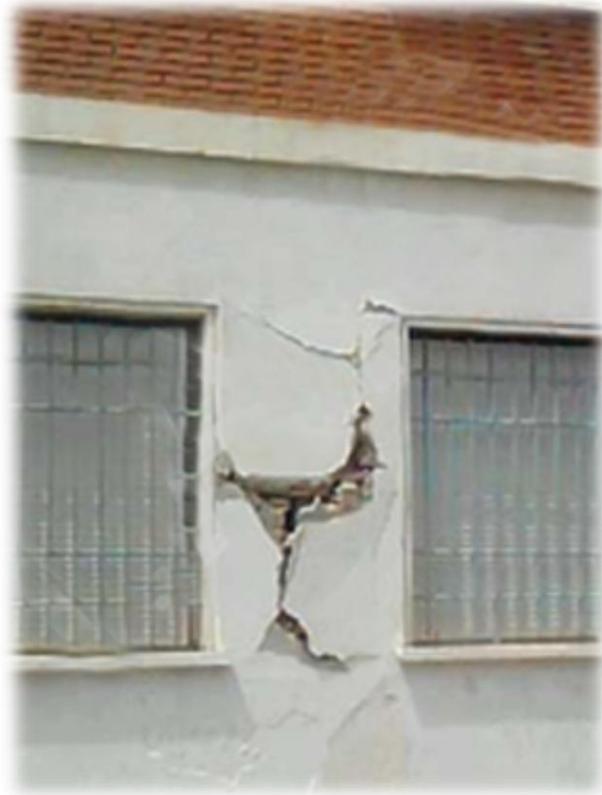
Daños en la planta baja provocados por irregularidades de en planta y alturas del edificio.

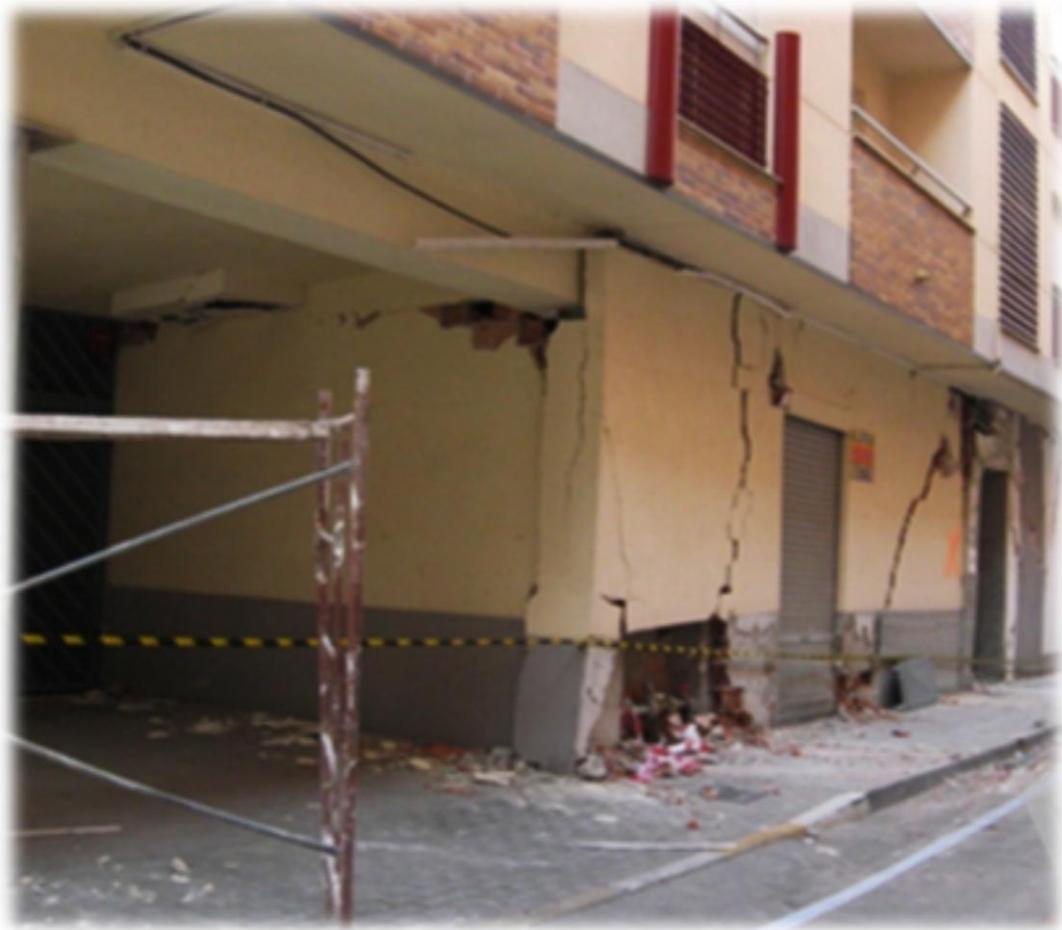
Desprendimiento de los muros de cerramiento de la planta baja debido posiblemente a la irregularidad de las alturas y plantas del edificio. Su ubicación en pendiente provoca irregularidades en las tensiones los pilares.

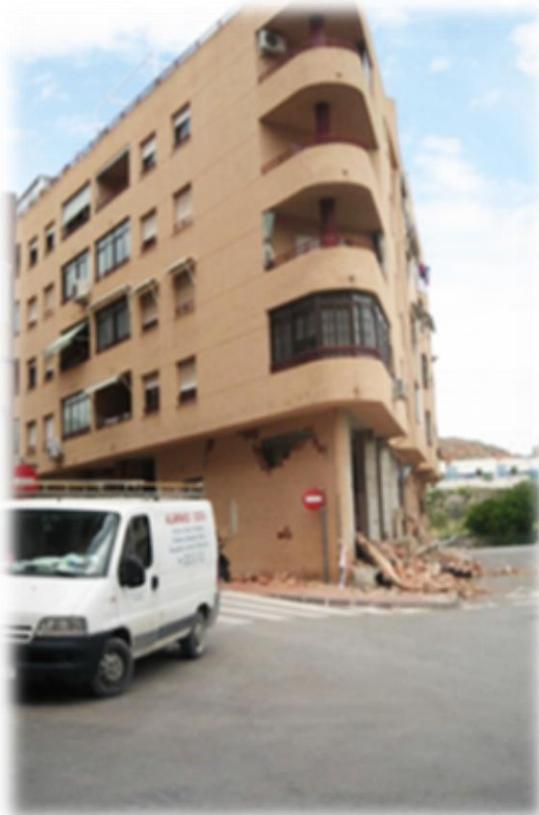
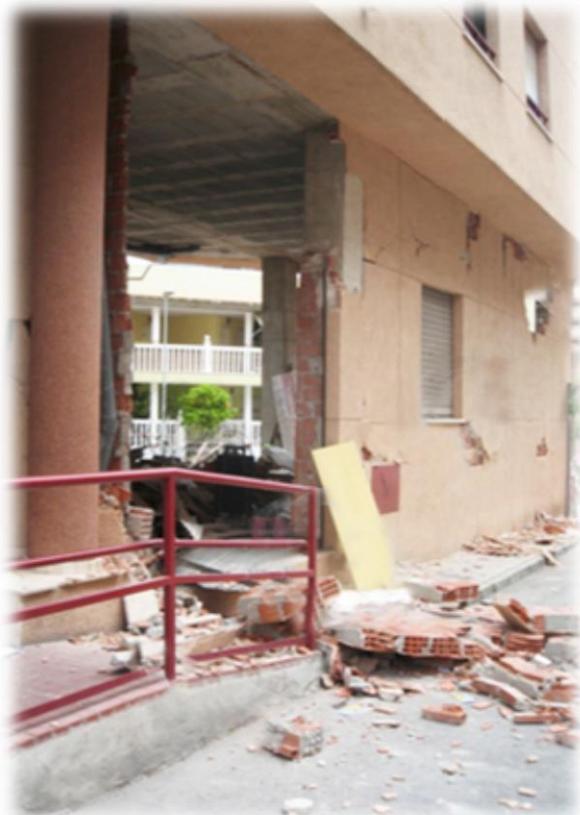
Desprendimiento de los muros de cerramiento de la planta baja debido posiblemente a la irregularidad de las alturas y plantas del edificio. Su ubicación en pendiente provoca irregularidades en las tensiones los pilares.

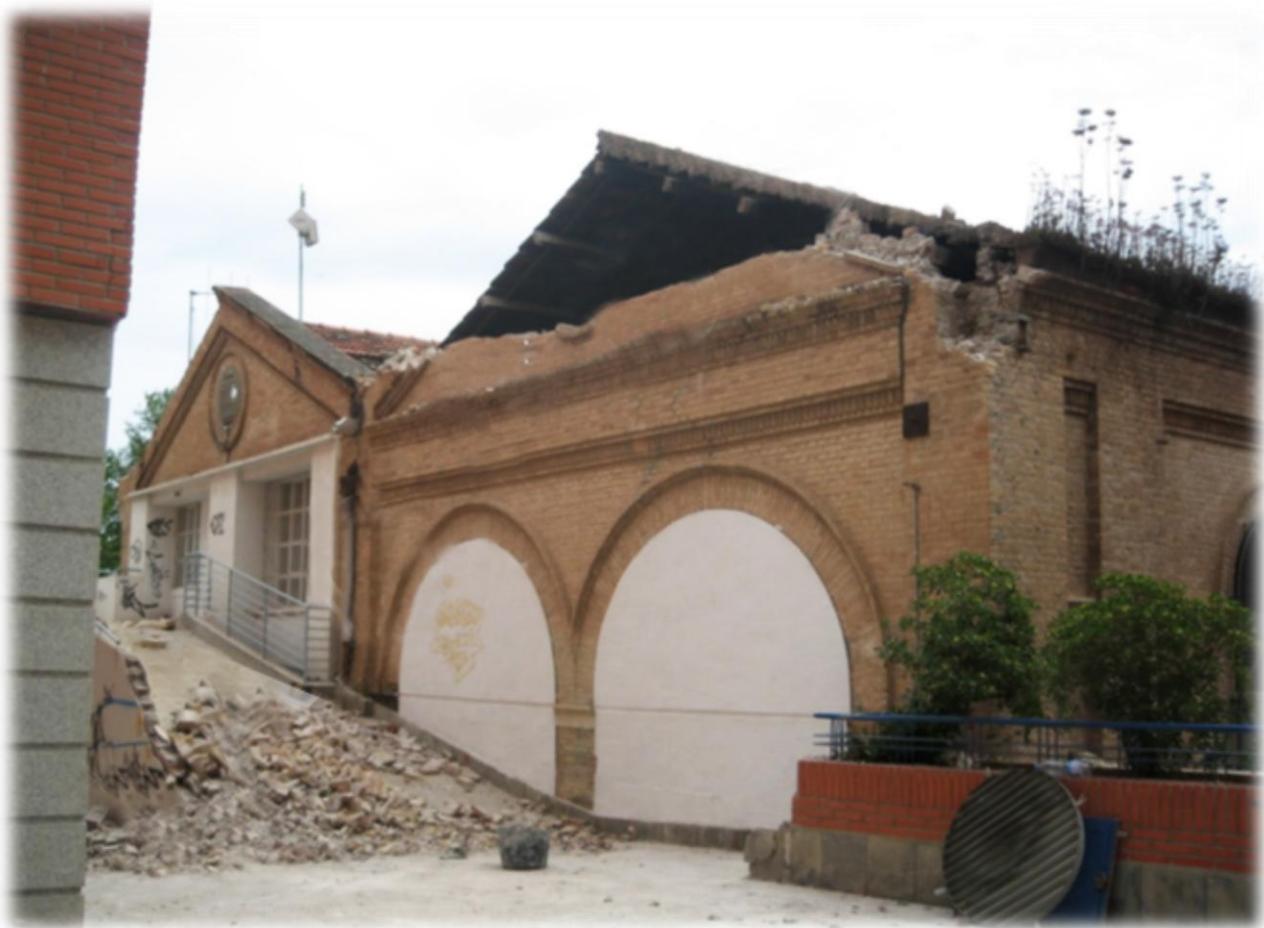
Daños en las esquinas del edificio, caída del alero, tejas y muro superior del edificio.

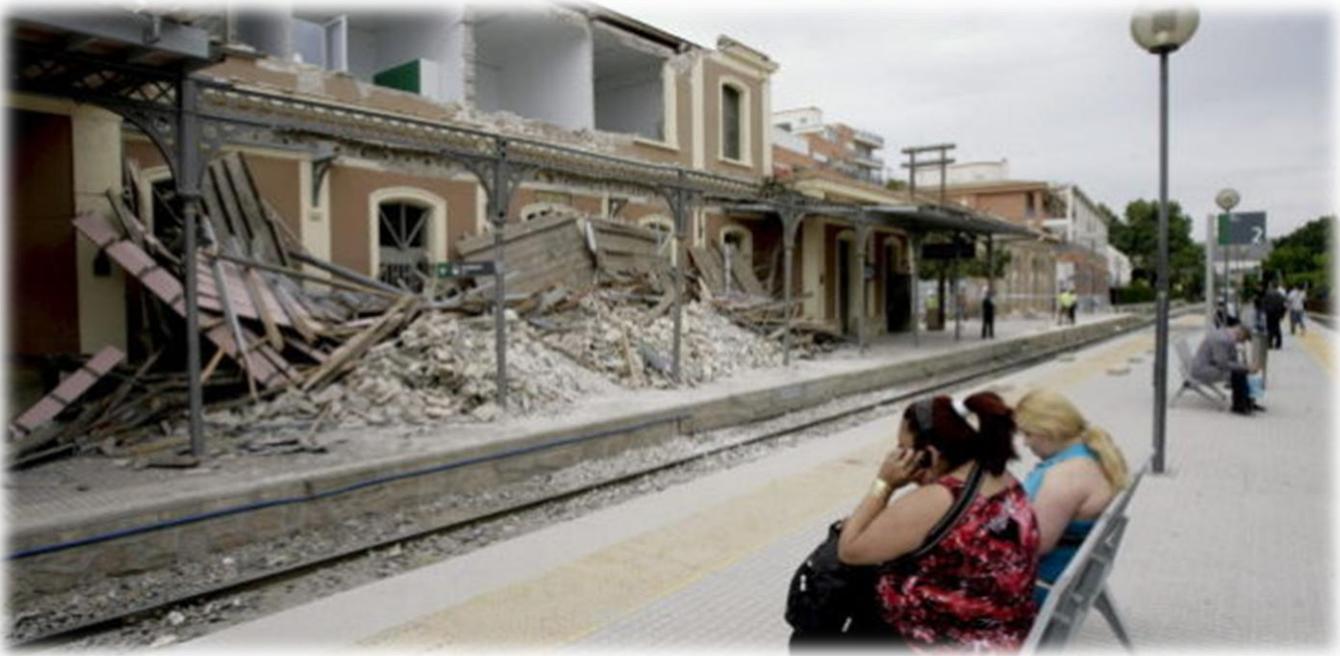
<p>Caida de la parte superior de la fachada de provocada por los muros transversales de carga</p>

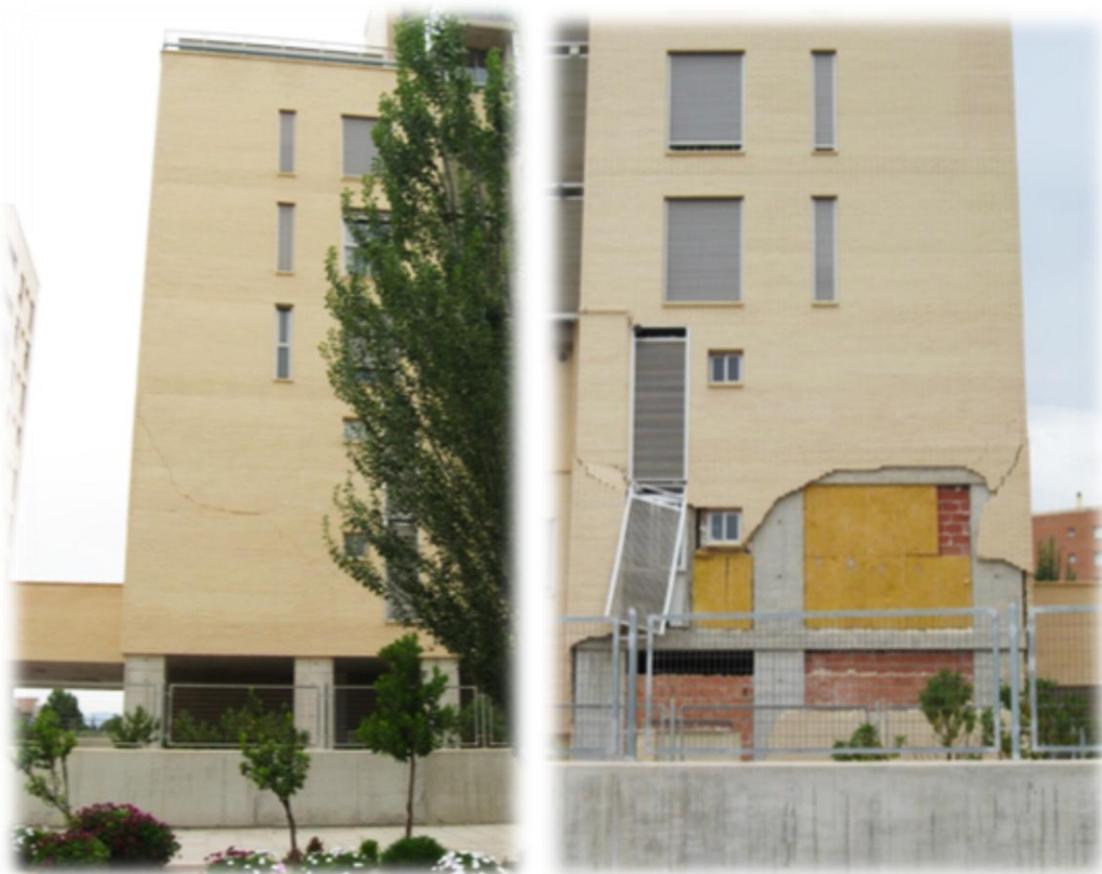
La irregularidad de las alturas de las 10 alturas y en la planta puede ser la causa de las fisuras y grietas de las particiones y cerramientos. Las 5 primeras plantas son las que sufren los desperfectos.

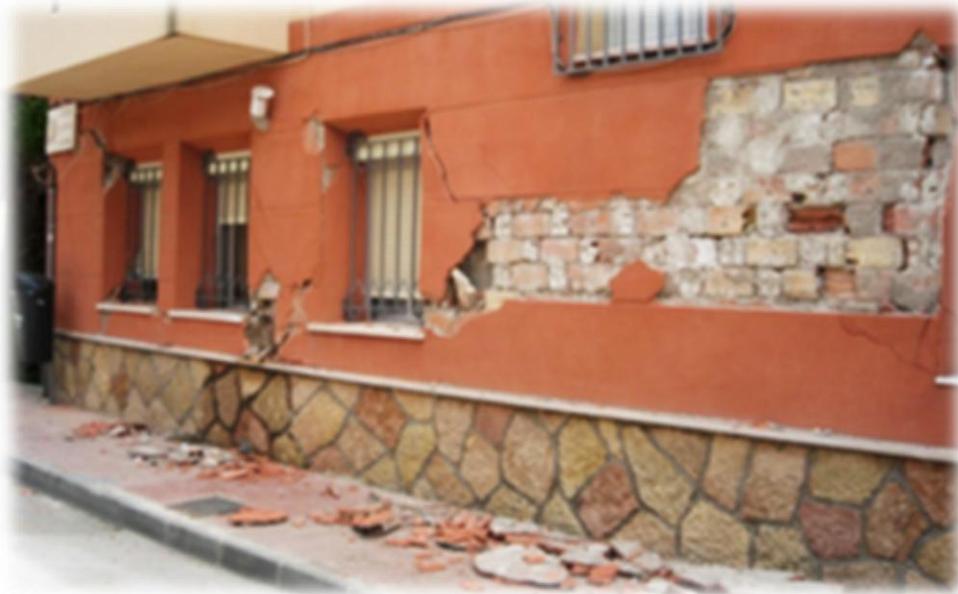
Daños en la planta baja de un edificio de tres plantas sin irregularidades en las alturas de sus plantas.
