Universidad
Politécnica
de Cartagena

TRABAJO FIN DE GRADO

Inventario patológico en edificios y análisis after-shock del casco urbano de Lorca tras el sismo de 2011

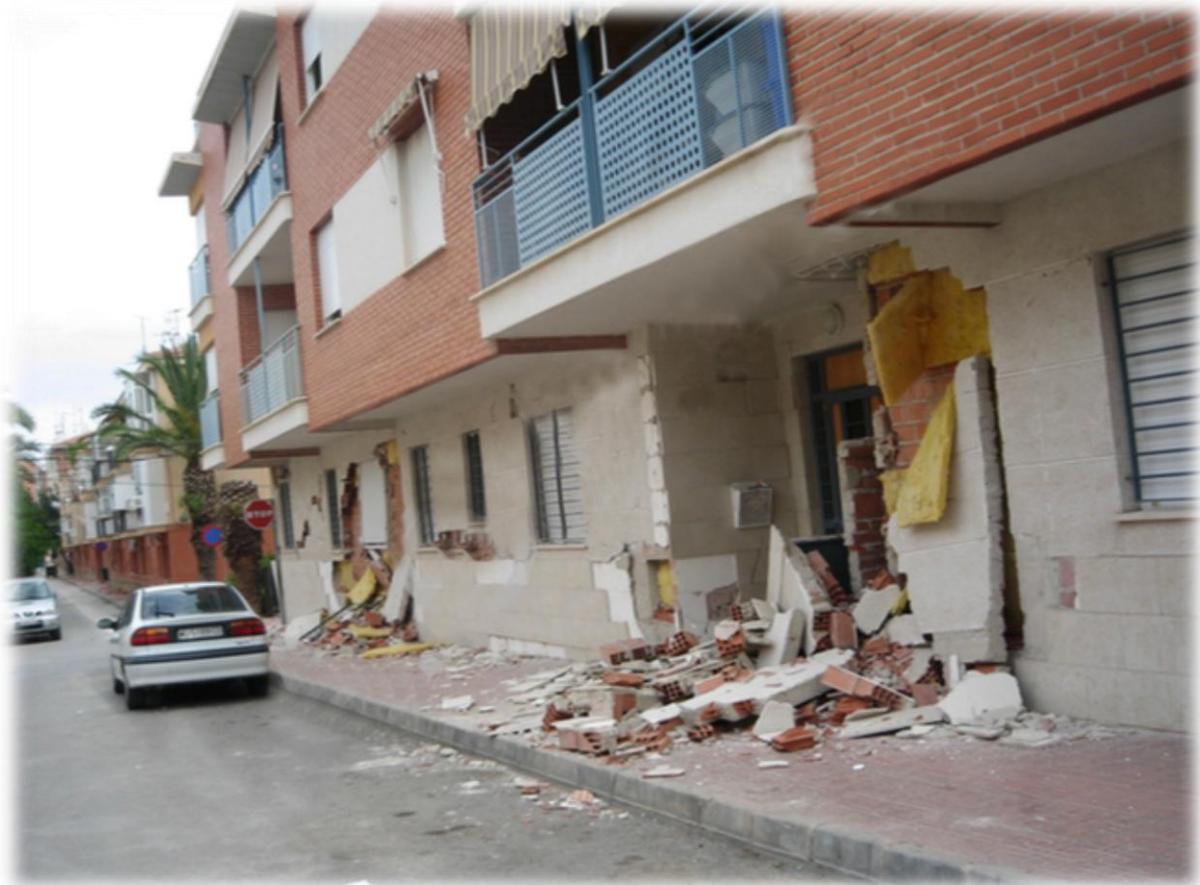
Planta baja dañada en un edificio que se ve claramente las irregularidades en altura.

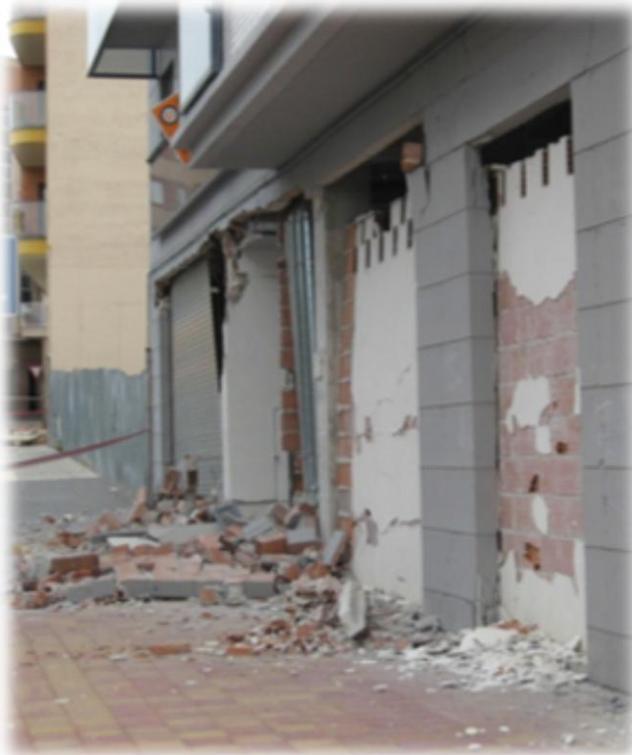
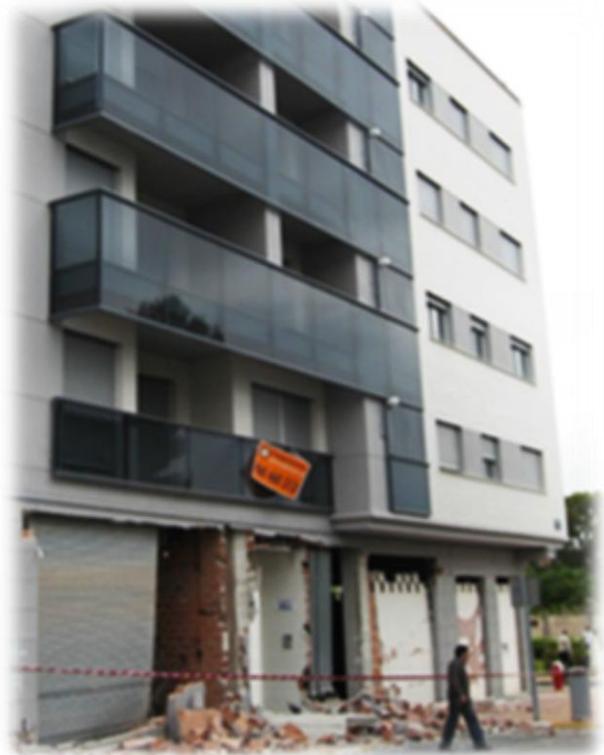
Desprendimiento de los cerramientos de los bajos del edificio, por la influencia de la irregularidad de altura de las plantas. La estructura es posible que no haya sufrido algún daño.

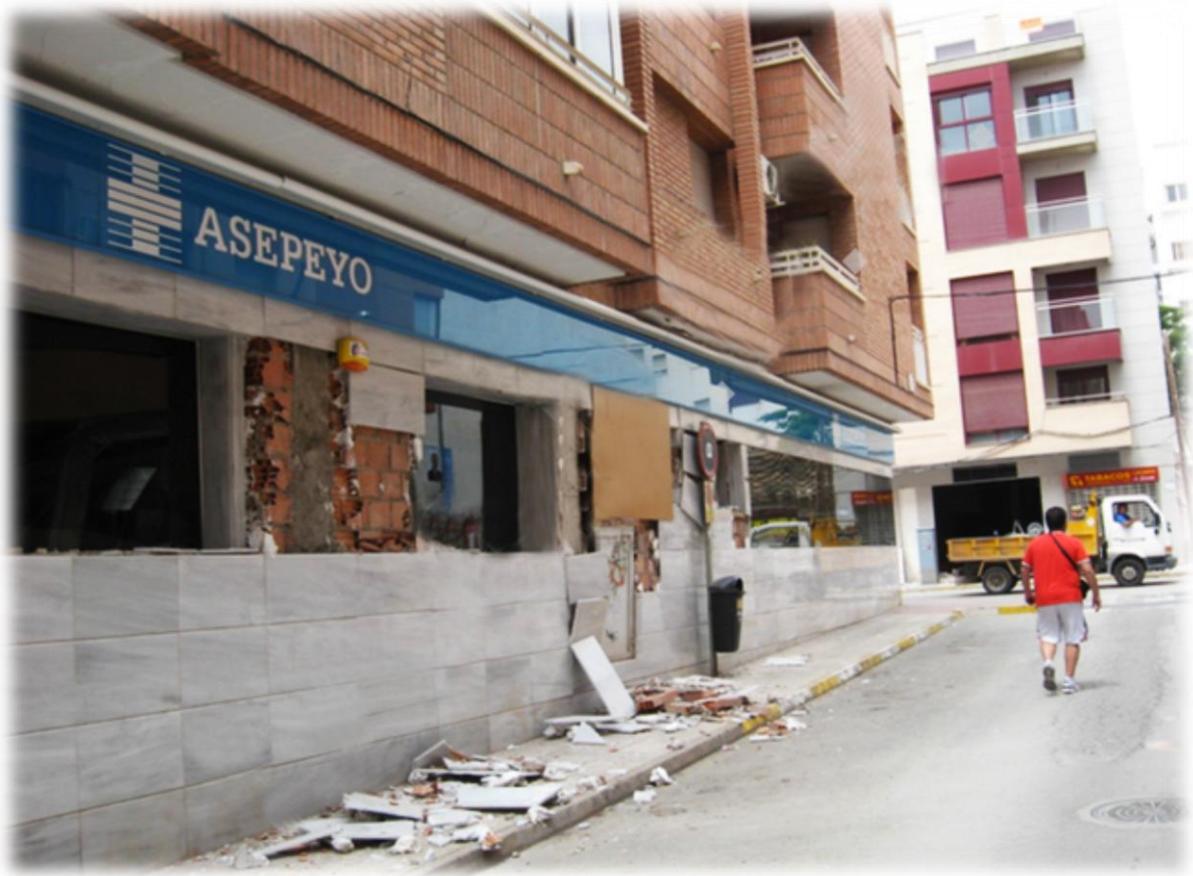
Desprendimiento de las placas de un cerramiento de una fachada exterior.
