**Placas Esmaltadas
para Intercambiadores de Calor
en Centrales Térmicas**

Titulación: Ingeniero Organización Industrial
Intensificación:
Alumno/a: José Luís Meseguer Valdenebro
Director/a/s: D. Francisco Molinos Ortega
D. Isidoro Martínez Mateo

Cartagena 19 de Septiembre de 2007

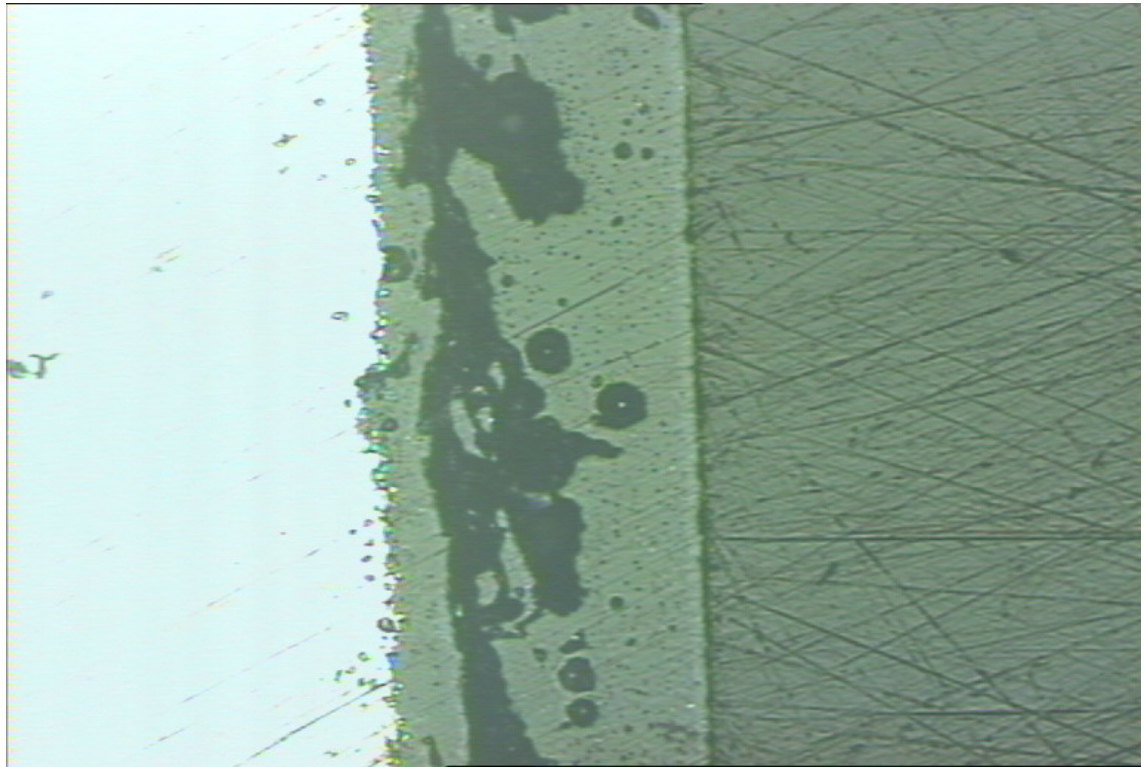
380 °C

Como podemos observar en las diferentes micrografías seleccionadas, vemos la presencia del agrietamiento longitudinal que en ocasiones ha llegado a desprenderse produciéndose un desconchado en el momento de preparar las probetas con un abrasivo de pulido para su observación.

Es de hacer notar como el agrietamiento con independencia de la temperatura su tamaño aumenta al repetir el ensayo de calentamiento. (Ver micrografía 380 comparada con la 360 y 340) con la de la micrografía de 340 pero con 11 ciclos aparece un agrietamiento mas severo.

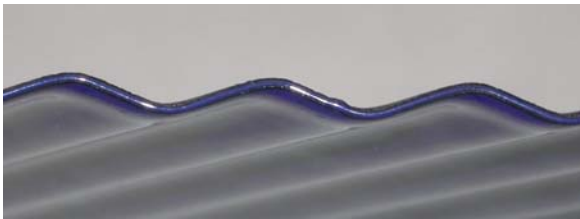
Placa esmaltada - Lado brillante

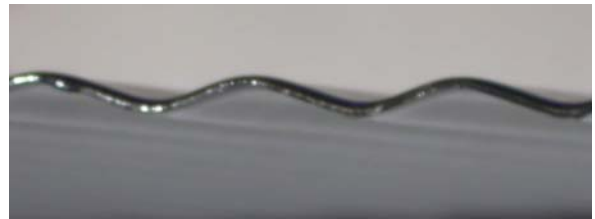
Este problema se ha producido solamente en las bobinas con un ancho de banda de 260 mm. de la obra 1335, y consiste en que uno de los cantos activos de la placa aparece quemado, con un aspecto mate, mientras que el otro lado muestra el aspecto normal brillante.

Placa esmaltada – Lado quemado

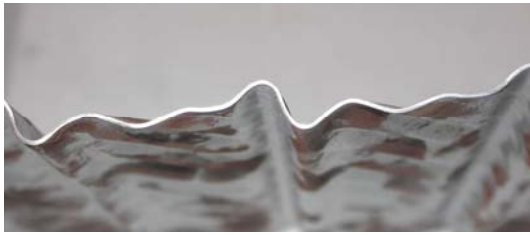
Los cantos de las placas después de ser conformadas y antes de ser esmaltadas ya eran distintos. Uno de ellos era más brillante y tenía una décima de mm. más de espesor. Este canto es el que quedaba bien esmaltado.

Placa conformada – Lado brillante

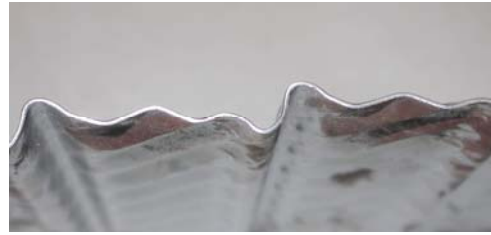
Placa conformada –
Lado mate

Tras estudiar ambos cantos por medio del microscopio óptico se comprueba que el canto bueno, el más brillante, presenta un corte recto, lo cual quiere decir que la bobina recibió un buen corte en la línea correspondiente. Por su parte el canto malo es de líneas curvas.

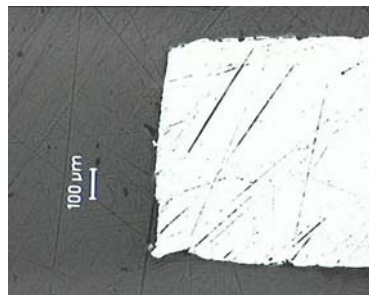
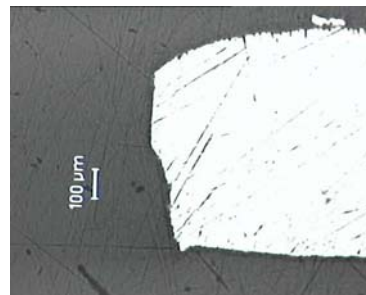
Bobina 432 – Lado izquierdo

Bobina 432 – Lado derecho

Esta bobina se mandó esmaltar y ambos cantos quedaron bien esmaltados, a pesar de que el canto derecho presenta un pequeño redondeo.

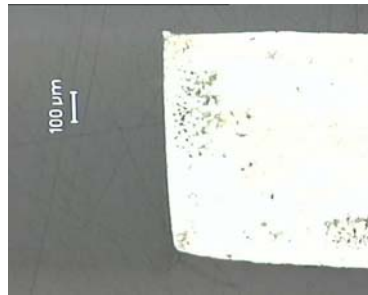
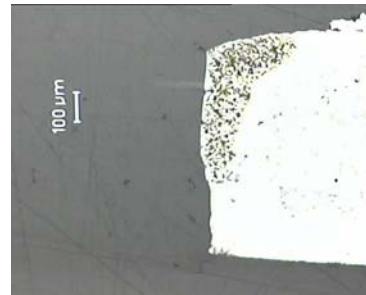
2. Bobina 16, de la obra 1335. Esta bobina sobró de la obra 1335 y se ha mandado a esmaltar ahora usándose para otra obra distinta. Así que estamos a la espera de los resultados para ver si aparecen o no cantos quemados.

Bobina 16 – Lado izquierdo

Bobina 16 – Lado derecho

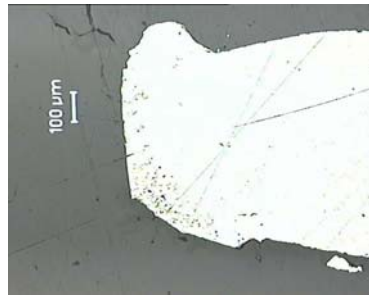
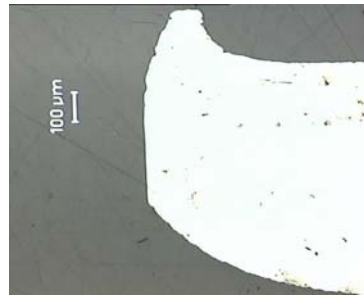
3. Bobina 17, de la obra 1335. Esta bobina se mandó a estudiar a la Universidad y en cuanto se observaron las micrografías se rechazó no llegándose a conformar en producción.

Bobina 17 – Lado izquierdo

Bobina 17 – Lado
derecho

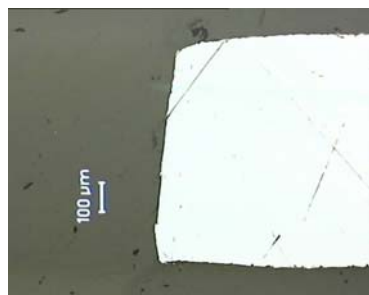
Bobina 212 – Lado izquierdo

Las bobinas estudiadas fueron la 78, 211, 212, 214 y 215. La que ofrecía peor canto fue la 212, cuyas micrografías presentamos a continuación:

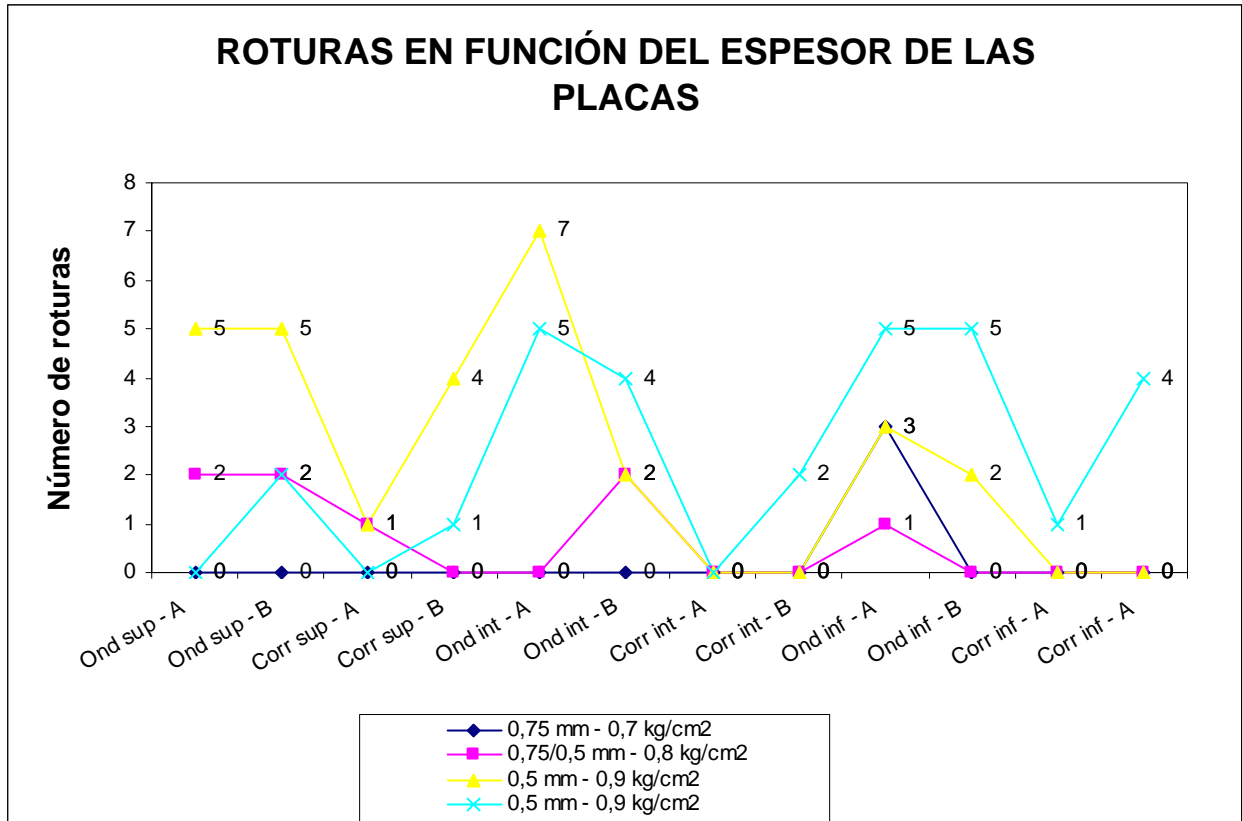
presiones. Sin embargo, los resultados demuestran que las roturas crecen al incrementar la presión. Esto se puede apreciar mejor en la siguiente gráfica:

El incremento del número de roturas en las placas de menor espesor puede ser debido a que las mayores deformaciones producidas en éstas implican la aparición de mayores esfuerzos de tracción en el esmalte, por lo que éste acaba rompiendo.

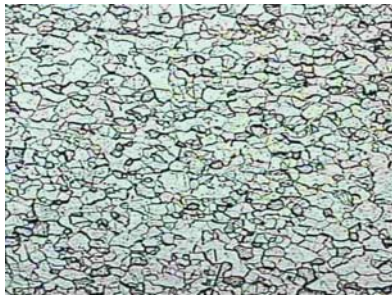
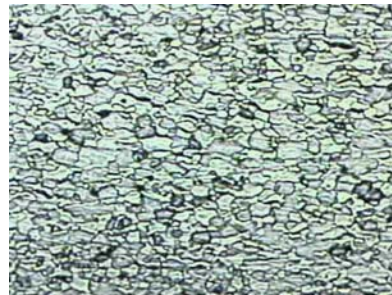
Bobina 17, probeta 1

Bobina 17, probeta 2

Estructura de un acero que no dio problemas de hervidos.

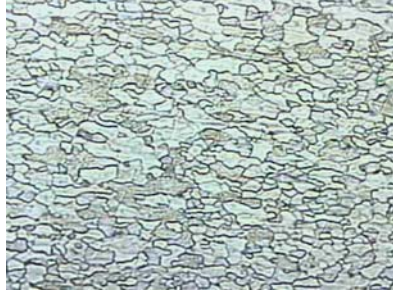
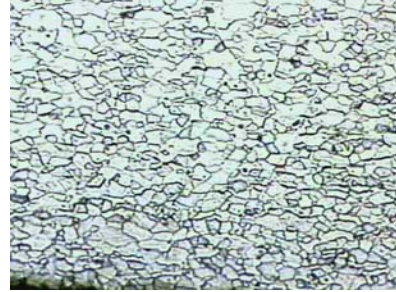
Bobina 67, probeta 1

Bobina 67, probeta 2

La bobina 67 es una de las primeras suministradas por Sollac después de que esta empresa solucionara los problemas de rugosidad que había tenido en sus últimas partidas de material. Sin embargo, una vez solucionado este problema de acabado superficial que impedía el correcto conformado de las placas, aparece un nuevo problema, ya que las placas esmaltadas fabricadas con acero de Sollac presentan hervidos que conducen a la aparición de elevada porosidad.

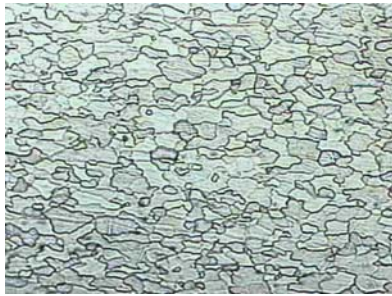
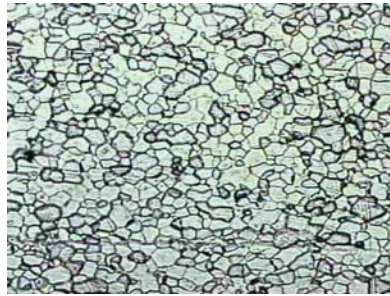
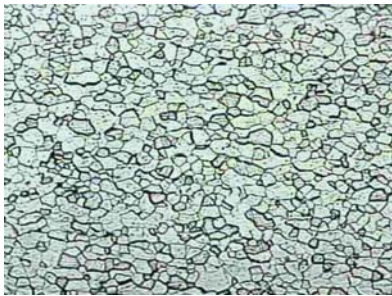
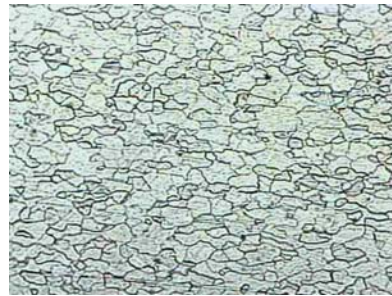
Bobina 1899540, probeta 1

Bobina 1899540,
probeta 2

Bobina 1899541, probeta 2

Bobina 1899541, probeta 1

Las bobinas 1899540 y 1899541 se esmaltaron correctamente.

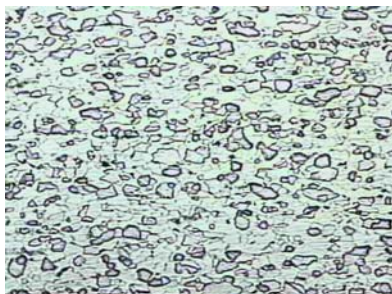
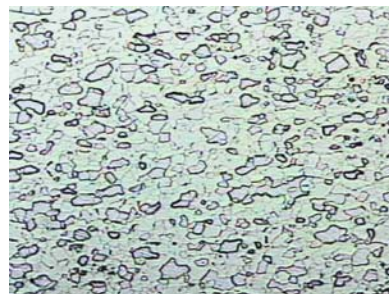
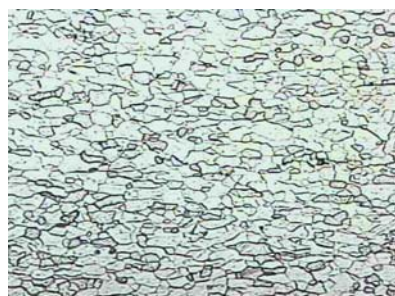
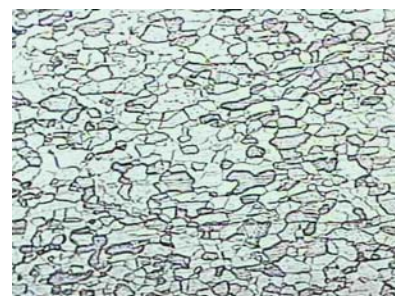
Bobina 68, probeta 1

Bobina 68, probeta 2

Bobina 69, probeta 1

Bobina 69, probeta 2

Estas dos últimas bobinas, que muestran una estructura de grano similar, muestran sin embargo un comportamiento diferente en la esmaltería, pues la de Sollac da hervidos mientras que la de Aceralia queda bien esmaltada. Un vistazo a los certificados de calidad de ambos aceros demuestra que el análisis químico es similar, y también son iguales las condiciones de aplicación del esmalte y de cocción, pues se intercalaron las chapas de ambos tipos en la línea de esmaltación. En las instalaciones de Vitrogar se ha intentado solucionar el problema de distintas maneras:
