FACHADA NORTE (CALLE BASABE).

ESTADO ACTUAL.

FICHA Nº 1.

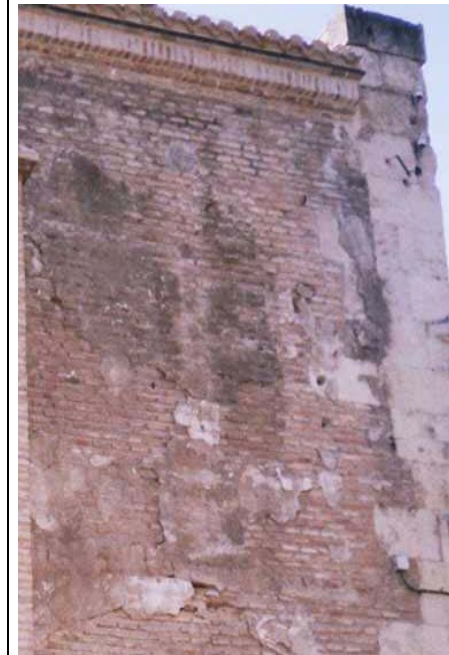
DETALLE 1.

Se evidencia el pésimo estado de conservación de la fachada; la suciedad; el desprendimiento del mortero; erosión de las piezas cerámicas; las manchas de humedad por escorrentía debido a un mal funcionamiento del antiguo faldón que no desviaba bien el agua de lluvia, pasando parte de ella por la fachada y penetrando por capilaridad.

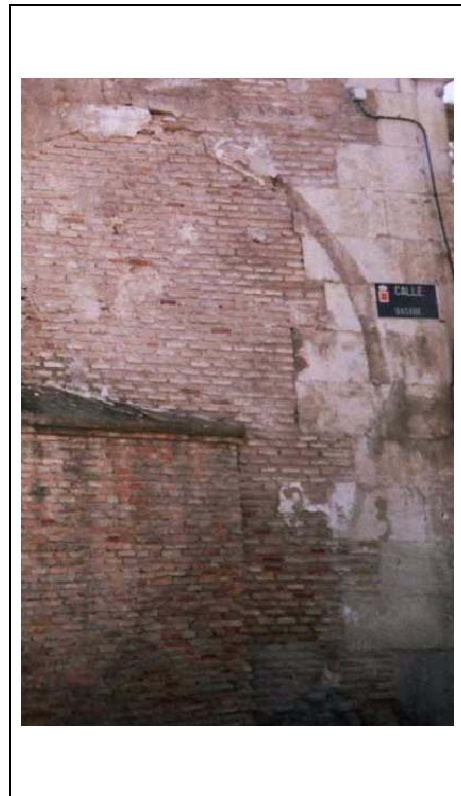
DETALLE 2.

Tanto la placa de rotulación con el nombre de la calle, como el cableado para la luz forman parte de las denominadas “lesiones estéticas”, por estar situadas en el plano de la fachada y haber sido colocadas con posterioridad al levantamiento de la misma.

Esta vez la humedad es por microcapilaridad (como consecuencia del agua contenida en el suelo) la que es evidente en el paramento, como lo son los desprendimientos de material (sobre todo en el revestimiento) y la suciedad visible también en los sillares.

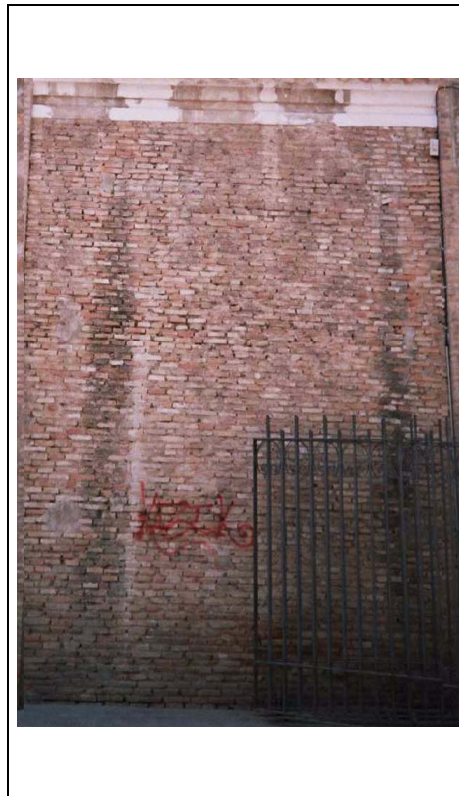
DETALLE 3.

Aparece una nueva lesión estética; el graffiti.

Se aprecia cierta eflorescencia (en forma de manchas blancas) acompañada de las grandes manchas oscuras que indican en todo momento la humedad por absorción procedente tanto del suelo como de la lluvia (en este detalle evidencian las manchas de humedad en las cornisas, debido a la mala evacuación del agua en las cubiertas).

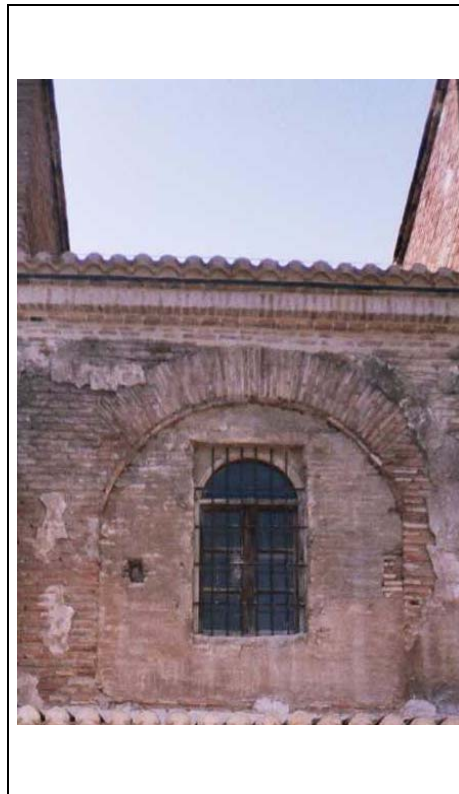
DETALLE 4.

La suciedad se aprecia de una forma notable por las manchas oscuras. Esta suciedad aparente suele ser el resultado de de partículas de polvo atmosférico, o de otros elementos en contacto, sobre la superficie porosa del ladrillo cerámico.

La erosión de del material es también evidente junto con el desprendimiento del mortero y de partes de piezas cerámicas.

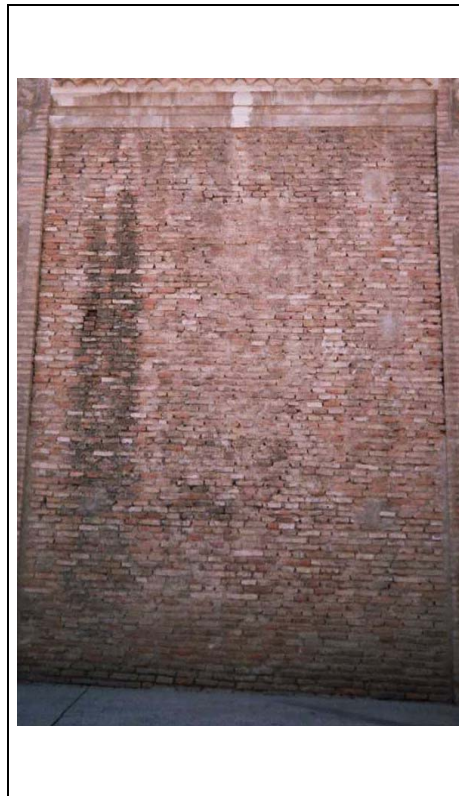
DETALLE 5.

De nuevo se observa que la patología dominante en esta fachada es la humedad por capilaridad y microcapilaridad: la primera con un recorrido horizontal del exterior hacia el interior del cerramiento; y la segunda con un recorrido vertical ascendente.

Es apreciable también la erosión del ladrillo y cierta eflorescencia debida a la recristalización de sales que ha llegado a la fachada en disolución.

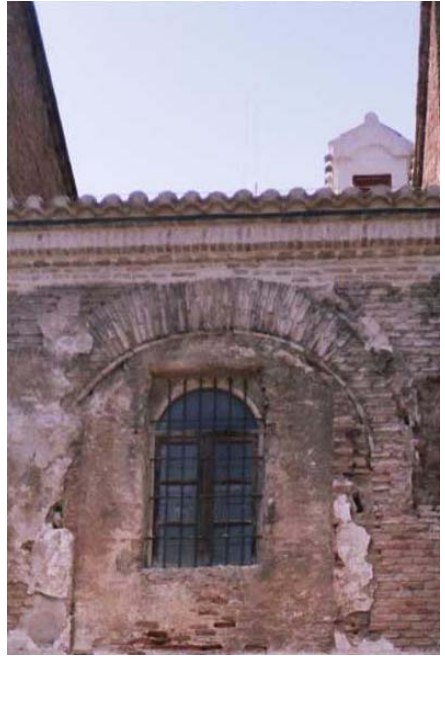
<p>DETALLE 6.</p>

Se muestra el pésimo estado de la fachada con el denominador común de; la suciedad; la erosión de los materiales y el desprendimiento de los mismos; la eflorescencia...

El ladrillo que conforma el nuevo alero construido recientemente (2004) contrasta en cuanto a forma y color con el ladrillo original. Con esto nos podemos hacer una idea de los cambios, y lesiones que han sufrido los materiales a lo largo de este tiempo, (desde 1862).

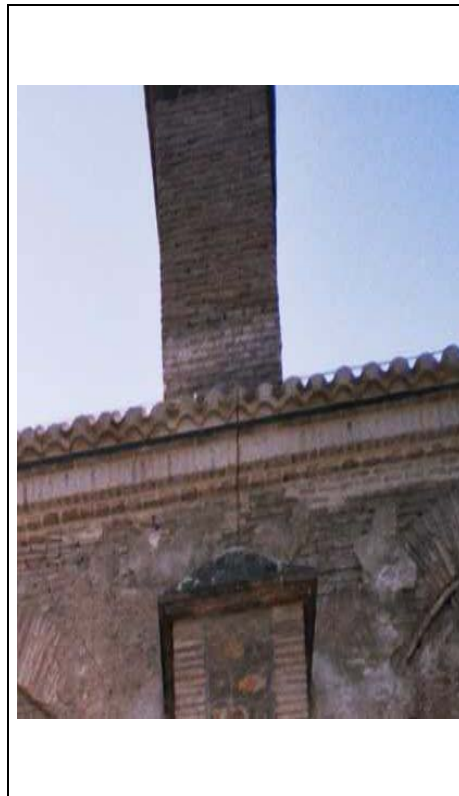
DETALLE 7.

Debido a las cargas puntuales y verticales de los contrafuertes sobre el cerramiento, vemos la aparición de fisuras. En este detalle se aprecia con claridad, la fisura casi vertical coincidente con la base del contrafuerte superior.

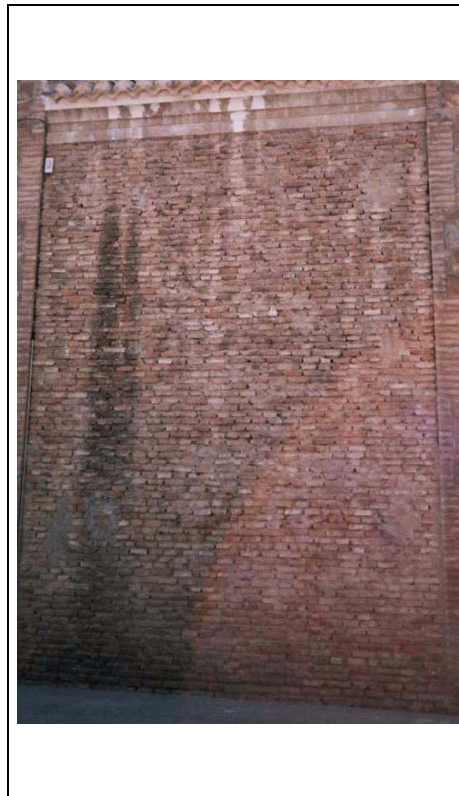
DETALLE 8.

De nuevo lesiones estéticas como el cableado y algún grafiti; también manchas de humedad por escorrentía de agua de lluvia por la mala evacuación del agua de lluvia por parte de las cubiertas y humedad por microcapilaridad; cierta eflorescencia y como no, erosión producida por agentes externos a lo largo de tantos años.

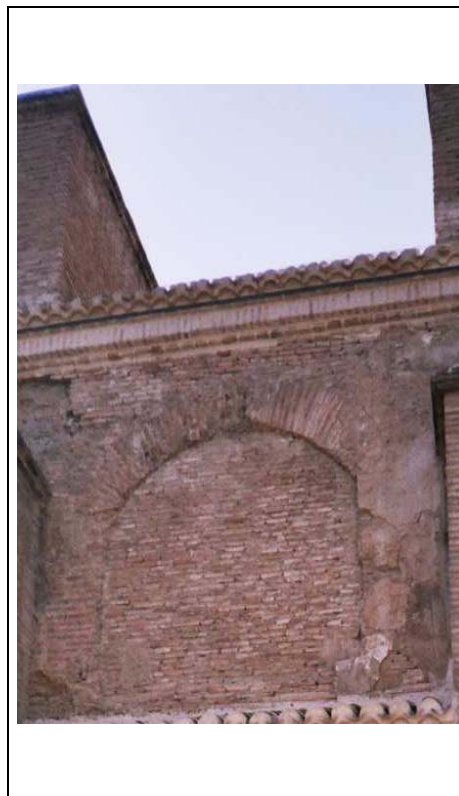
DETALLE 9.

Es apreciable la pérdida de la mayor parte del revestimiento de mortero, y de ladrillo en áreas considerables, cierta eflorescencia y la diferencia aunque ligera del estado del ladrillo que rellena lo que antes sería un hueco perteneciente al antiguo convento, y el ladrillo perteneciente al muro original del mismo.

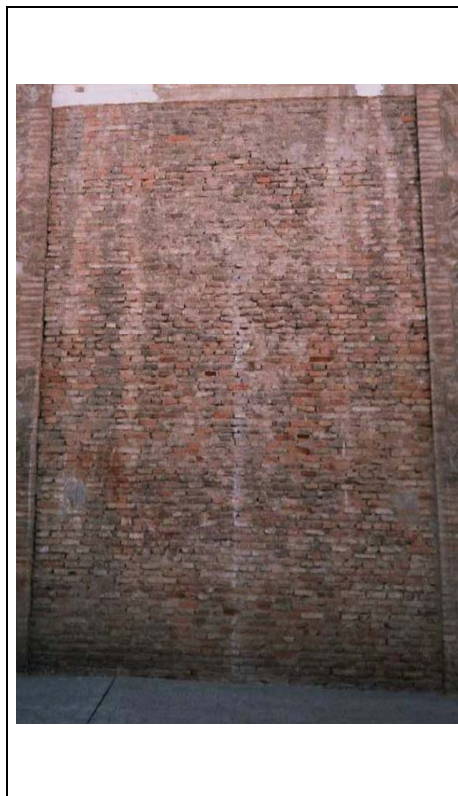
DETALLE 10.

La eflorescencia en este caso es apreciable, la vemos en forma de mancha vertical y blanquecina, junto con la constante marca de la humedad, en este caso, en su mayor parte ascendente desde el suelo por microcapilaridad.

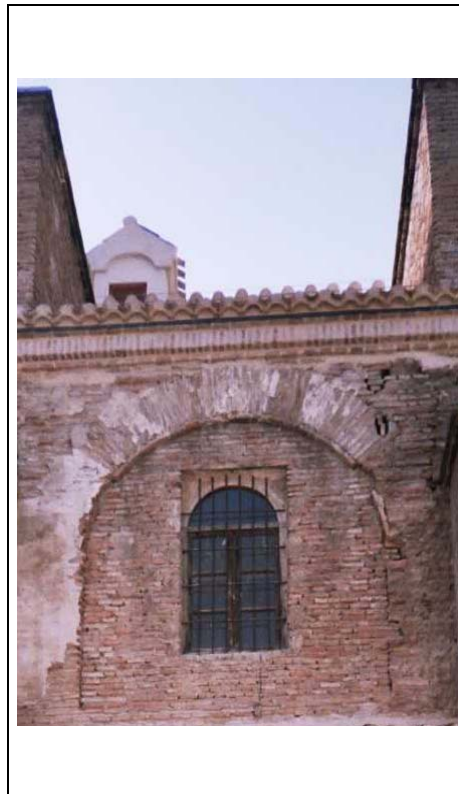
DETALLE 11.

Aquí si que la eflorescencia juega un papel importante, su color blanquecino casi se confunde con el color del revestimiento de mortero de cal y yeso de dosificación 1:4.

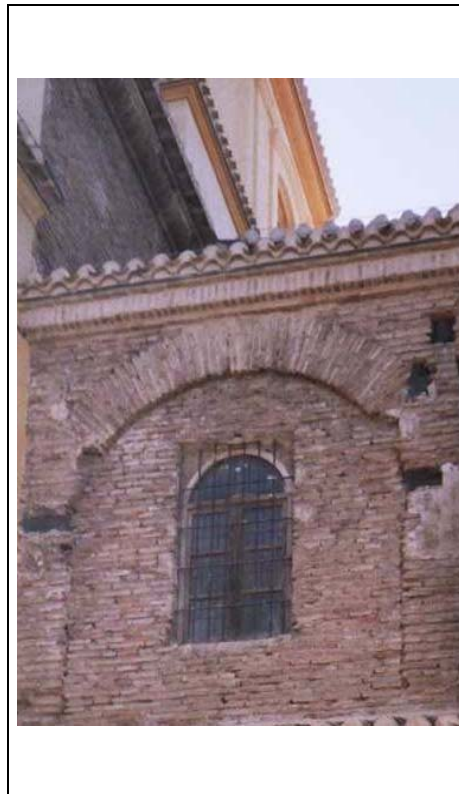
DETALLE 12.

Aparecen huecos formados por el desprendimiento de piezas de ladrillo. Aquí también se aprecia la erosión del ladrillo, la ausencia de la mayor parte del revestimiento, y cierta eflorescencia.

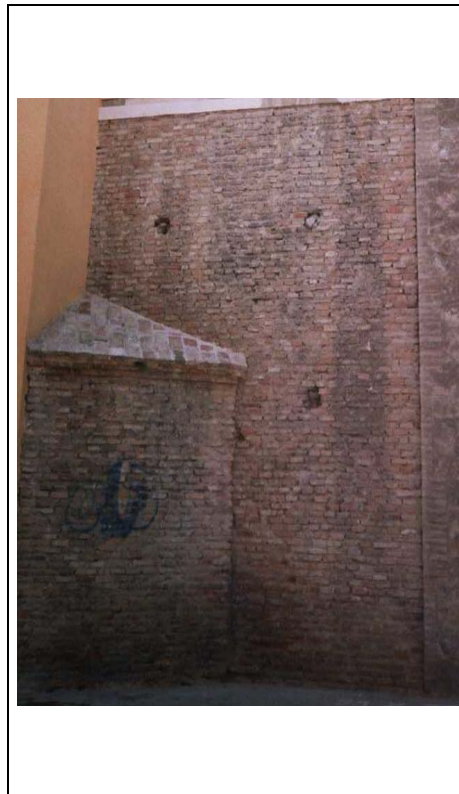
DETALLE 13.

Aparece de nuevo una lesión estética en forma de graffiti, huecos que evidencian el desprendimiento de las piezas de ladrillo y humedad por capilaridad y microcapilaridad.

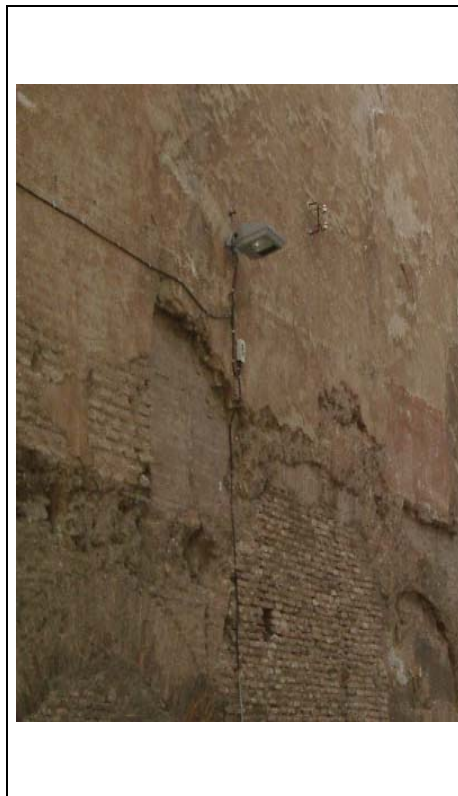
DETALLE 14.

El foco junto con el cableado nos muestra una lesión estética.

También se ve el desprendimiento de los revestimientos, todos ellos pertenecientes a la etapa anterior de la última intervención (2004). En el revoco ocre aparecen una serie de manchas de humedad.

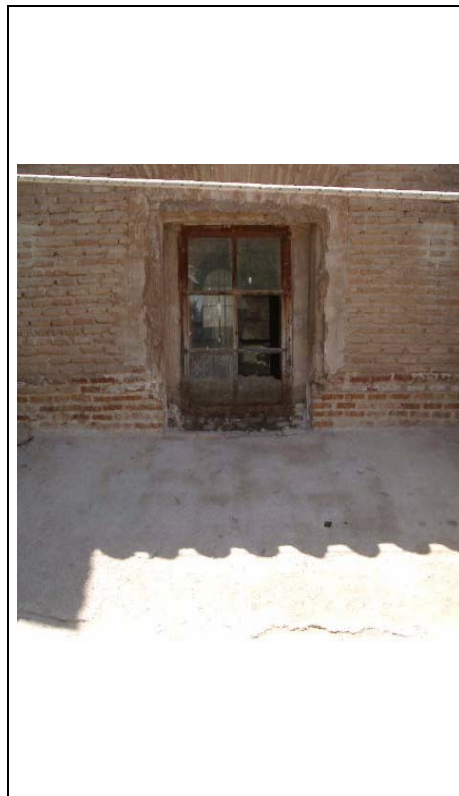
DETALLE 15.

Esta foto pertenece a la construcción de los nuevos faldones de cubiertas, a una cota inferior al antiguo, por ello el cambio de color de ladrillo.

La eflorescencia del ladrillo se hace notable a la par que la ausencia en su mayoría de revestimiento.

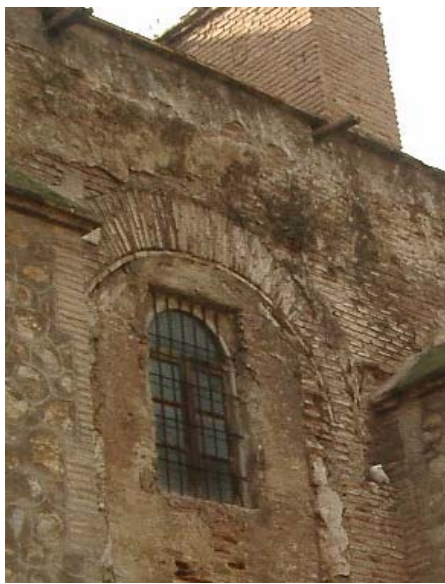
DETALLE 16.

La suciedad en este caso, vemos que es producida en su mayor parte por moho, lo que nos conduce nuevamente a aparición de humedades. Actualmente esto se ha eliminado en la última intervención realizada.

El resto de lesiones son comunes a las mencionadas anteriormente en el estado actual de la fachada.

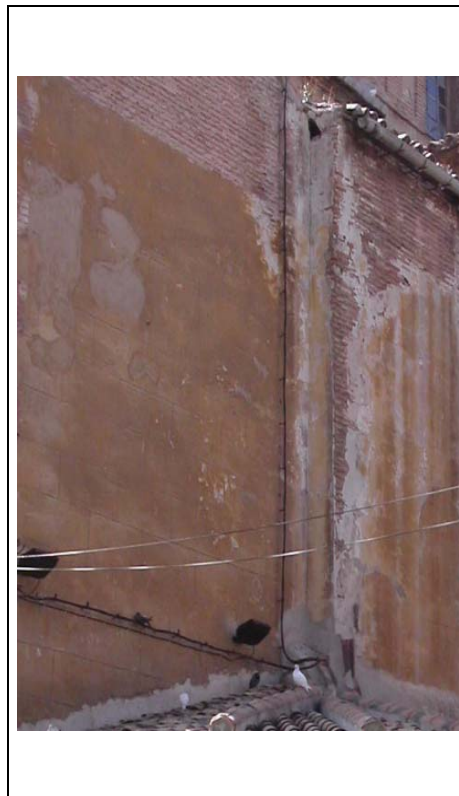
DETALLE 17.

Vemos las manchas de humedad en el revoco y desprendimiento de gran parte de éste. Las lesiones estéticas son evidentes; el cableado y los focos que durante la noche alumbran la fachada.

La paloma nos da una idea de las lesiones que pueden llegar a provocar a causa de sus deyecciones, ya que son difíciles de eliminar debido a la generación de ácidos sobre calizas y areniscas, o de sales que atacan a todo tipo de material.

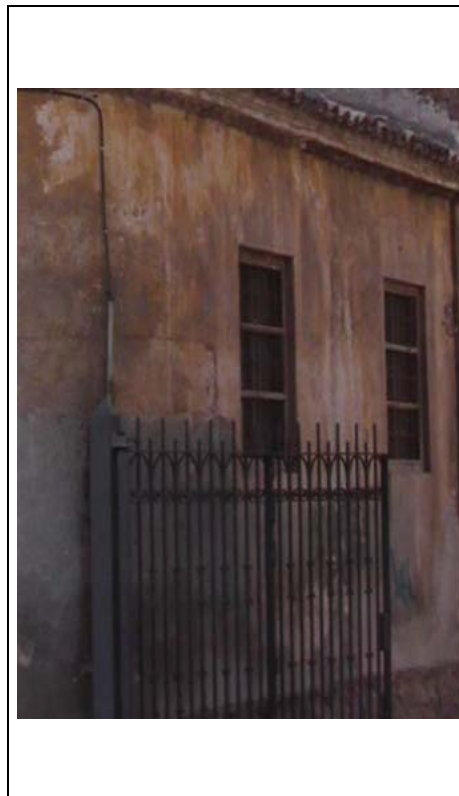
DETALLE 18.

Nuevamente la aparición de lesiones estéticas, pero sobre todo, las manchas de suciedad, por agentes externos, en la superficie del revoco y el desconchamiento de parte de éste.

La humedad también se hace visible, y la que más, la que asciende procedente del suelo por microcapilaridad.

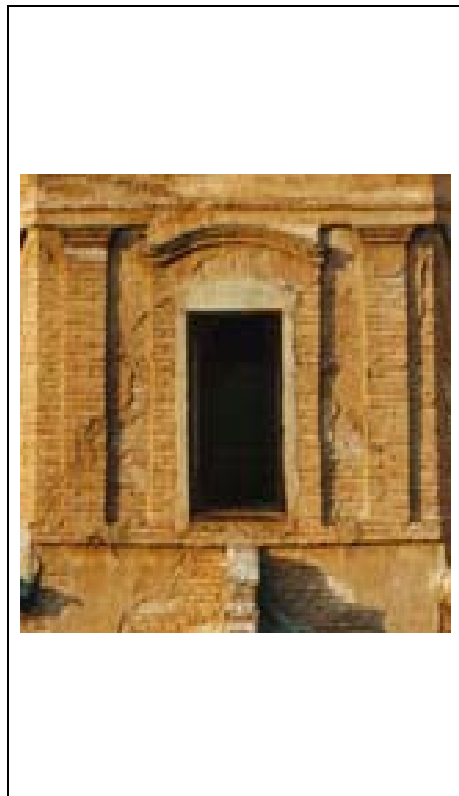
DETALLE 19.

El desprendimiento del revoco del tambor de la cúpula es debido a la falta de adherencia de éste al ladrillo.

Evidente es también la erosión sufrida tanto en el ladrillo, como en la piedra de las molduras.

La eflorescencia se puede apreciar en las manchas blanquecinas en la fábrica.

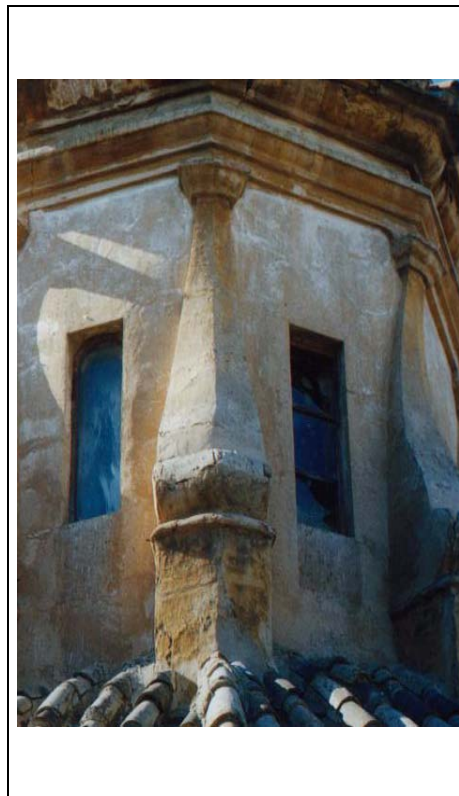
DETALLE 20.

El estado de conservación de la linterna, a pesar del tiempo transcurrido, es bastante favorable; prácticamente no ha habido desprendimiento ni de la piedra, ni tampoco del revoco. Si que se puede ver cierta suciedad, pero apenas erosión del material.

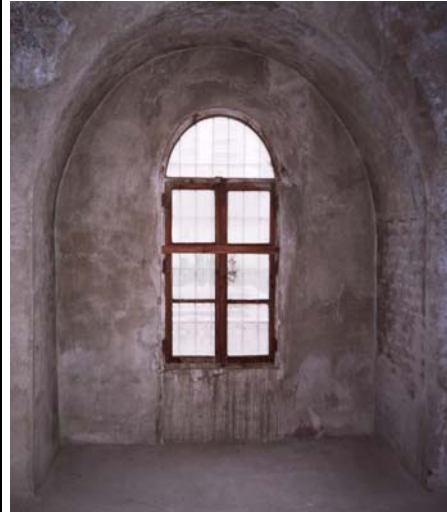
DETALLE 21.

Aquí se observa el fenómeno llamado “espectro de juntas” que consiste en cambios de tonalidad de la superficie del revestimiento, siguiendo el dibujo de las juntas de la obra de fábrica. Se originan por una diferente porosidad e el soporte, entre loas piezas que constituyen la fábrica y sus juntas. Dicha diferencia de porosidad origina absorciones diferentes de vapor de agua o distintas acumulaciones de polvo, que causan las diferentes tonalidades en las partes más húmedas.

Además se aprecia las manchas por oxidación de las piezas metálicas de la ventana.

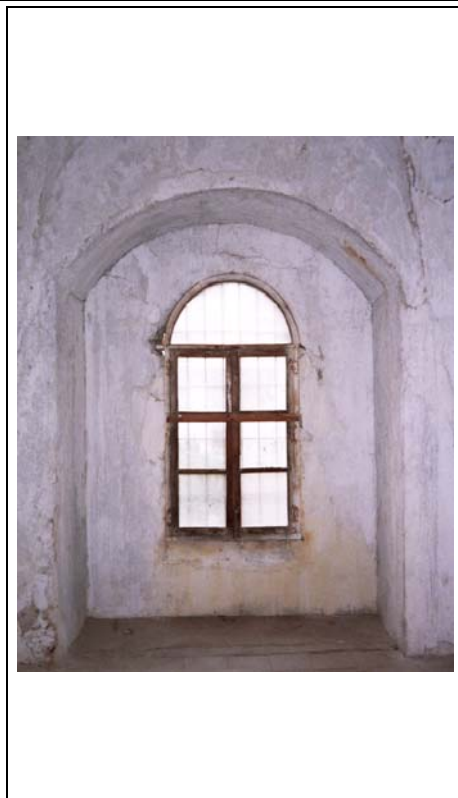
DETALLE 22.

El estado en este caso es mejor que el anterior, (aunque la parte alta e interior de la iglesia no se conserva muy bien, y se repiten las patologías en todos los módulos de ventanas) pero en este detalle se destaca más que la patología por espectro de juntas, por las manchas por oxidación del metal de las piezas de la ventana, con un aspecto amarillento. Esta oxidación se debe en gran parte a las infiltraciones de agua de lluvia provenientes de la cubierta.
