# CONOCER RESTAURANDO. EL PROYECTO DE RESTAURACIÓN DE LA IGLESIA PARROQUIAL DE LA INMACULADA DE LINARES DE MORA (TERUEL)

Vincenzina La Spina, Camilla Mileto, Fernando Vegas López-Manzanares y Soledad García Sáez  
 Instituto Universitario de Restauración de la Universidad Politécnica de Valencia  
 Unidad de investigación, restauración y difusión del patrimonio arquitectónico

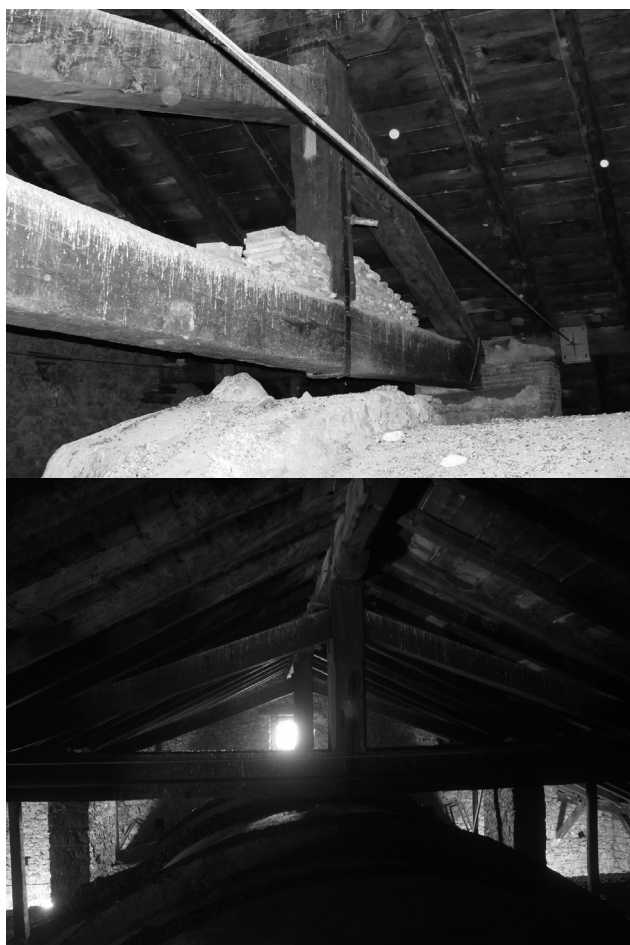
Figura 3. Vistas del espacio sobre las bóvedas y cúpulas por debajo de la cubierta de tejas y de los tirantes metálicos (Mileto & Vegas)

La construcción de una única cubierta a dos aguas que protege el conjunto de las tres naves de la iglesia, como si fuera una iglesia de salón, provoca la creación de un espacio, una galería, sobre las bóvedas y cúpulas por debajo de la cubierta de tejas. A través de este espacio se filtra la luz del exterior y es posible apreciar perfectamente la ejecución del sistema de cubrición, su materialidad y la de las fábricas resistentes. La cubierta está compuesta por cerchas centrales, vigas, viguetas y tableros de madera sobre los que apoyan finalmente las tejas cerámicas curvas. Las cerchas transversales, que cubren sólo el tramo central, y las vigas de madera longitudinales, en la zona de las naves laterales, transmiten la carga procedente de la cubierta de forma puntual, a través de pilares, a la fábrica de mampostería. Sin embargo, el hecho que sobre las vigas de madera y los muros exteriores de mampostería apoyen las viguetas provoca la transmisión de una carga casi lineal a lo largo de todo el perímetro de coronación de los muros laterales. Éste efecto podría haberse evitado, fácilmente, en el momento de la construcción de la cubierta invirtiendo la dirección de sus elementos. Es decir, con vigas transversales y viguetas longitudinales la transmisión de cargas a los muros habría sido más puntual y quizás se habrían

evitado algunas de las patologías estructurales que ha presentado con el paso del tiempo. (Ver figura 3).

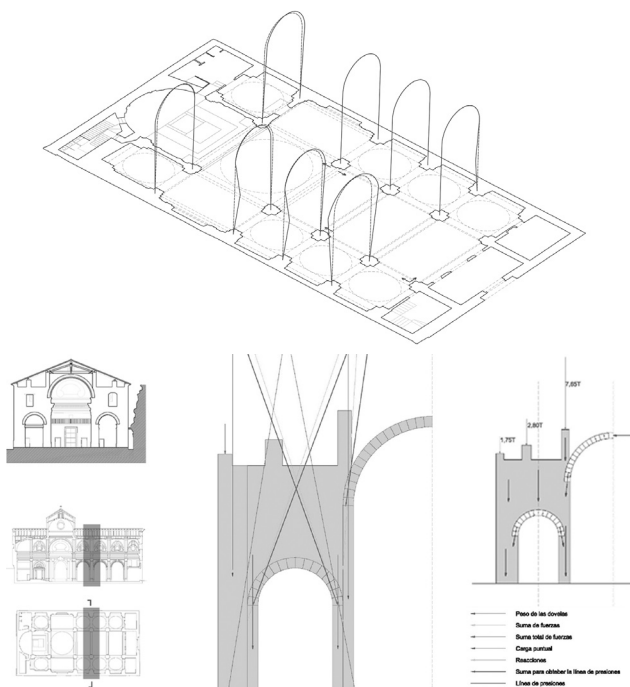
Los cálculos realizados permiten afirmar que es posible encontrar una línea de presiones contenida en el espesor de los arcos de ladrillo. Sin embargo, como la resultante de todos los empujes transmitidos a la cimentación del pilar central no queda incluida dentro del espesor del muro existente, quizás ello explique los numerosos problemas estructurales que ha sufrido el edificio a lo largo de su historia. No ocurre lo mismo en la zona opuesta ya que la gran masa de mampostería contrarresta el empuje transmitido por el arco al ser un contrafuerte estructural. (Ver figura 5).

Figura 5. Esquemas de los empujes obtenidos con el análisis gráfico de la sección transversal (La Spina y Mileto & Vegas)

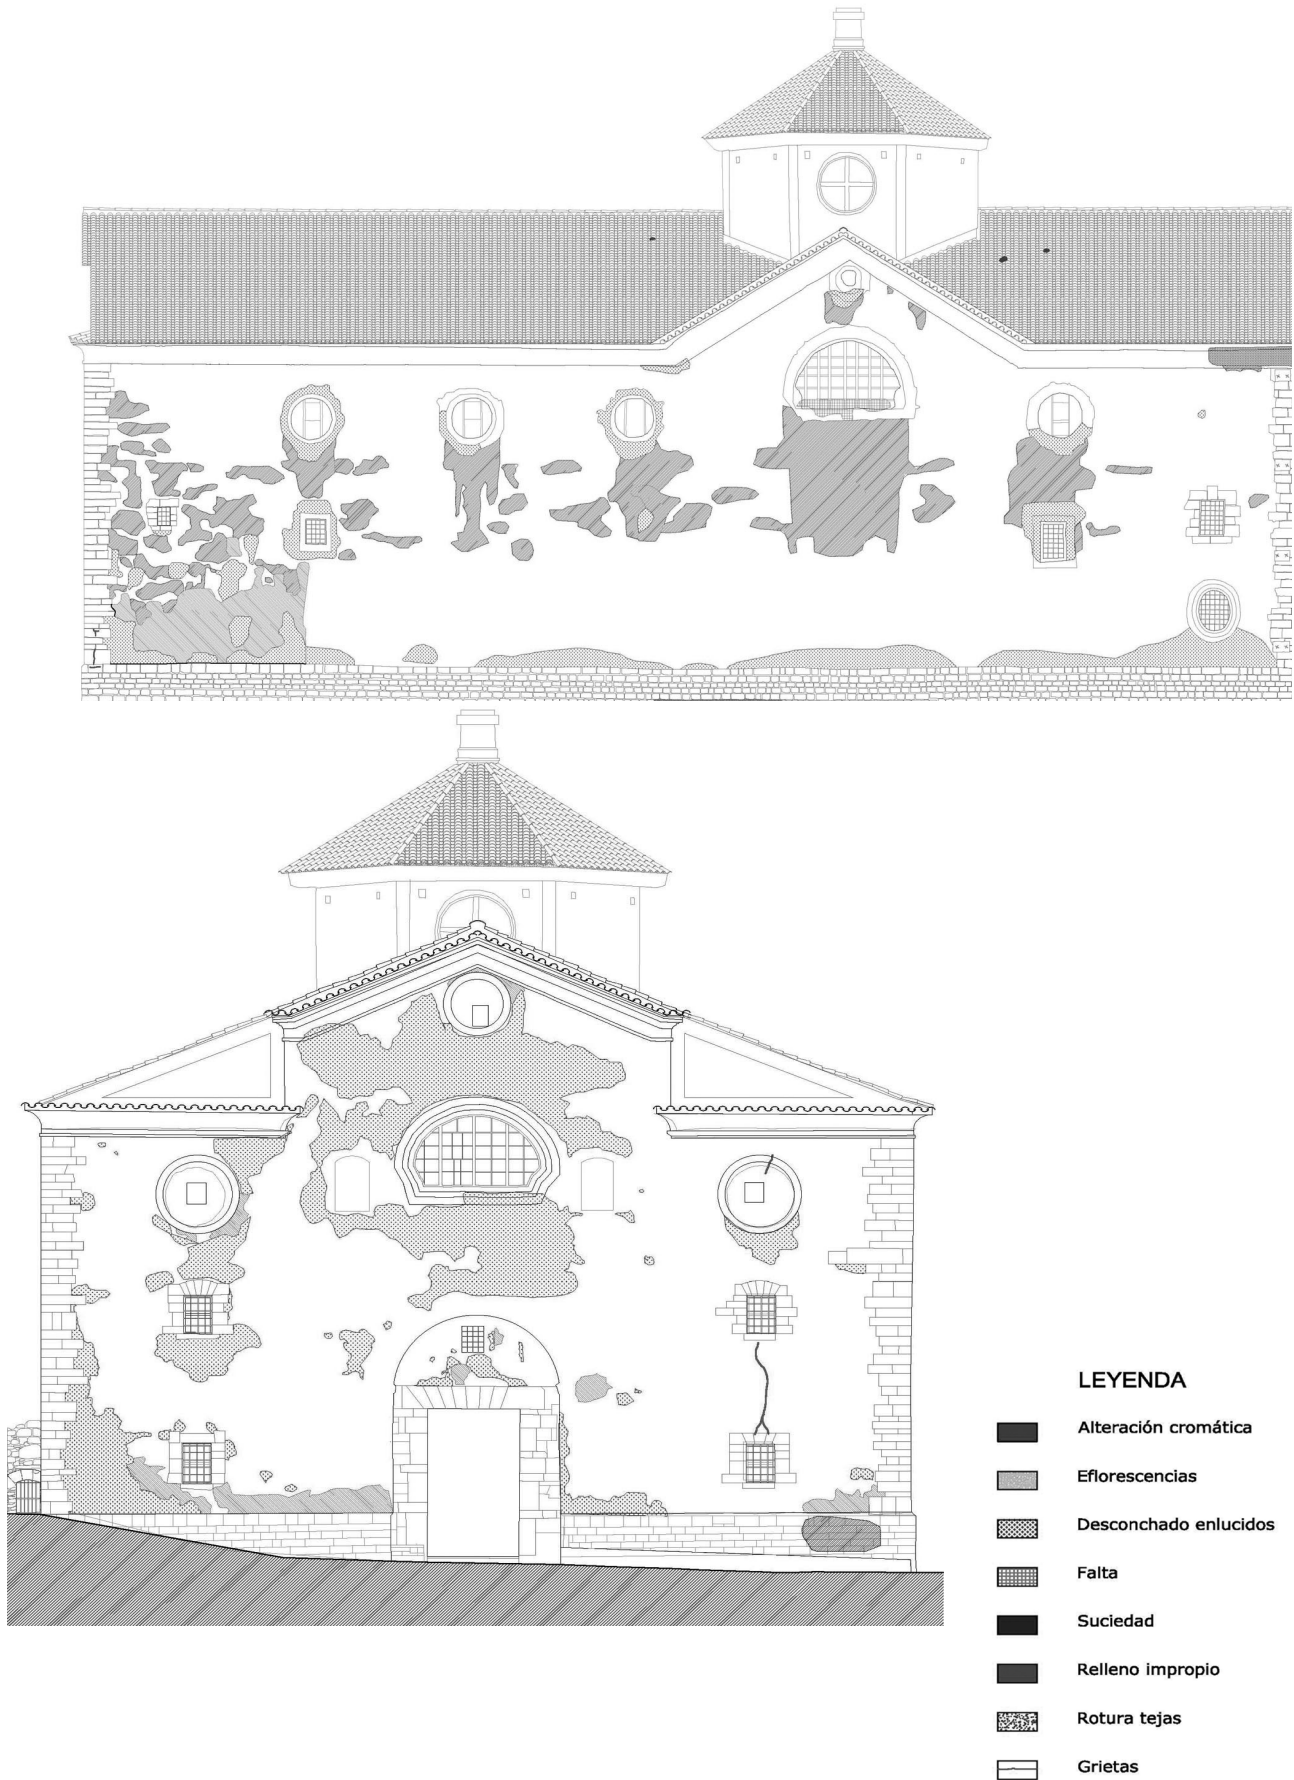
Las fachadas de la iglesia apenas han sufrido intervenciones desde su construcción, hace ahora más de doscientos años. Sin embargo, sus enlucidos históricos presentan desconchados en diversos lugares, normalmente en correspondencia con la presencia de óculos, vanos y ventanas que no llegan a expulsar correctamente el agua de lluvia a través de sus alféizares en mal estado. El agua penetra en el interior del muro a través de estos desconchados comprometiendo su conservación, la de las pinturas interiores y las zonas adyacentes del enlucido. La pintura en cornisas y encintado de los vanos también se ha desprendido en varios puntos por la humedad. Los aleros y, sobre

Figura 7. Patologías de la fachada principal de la iglesia de Linares de Mora (Mileto & Vegas)

todo, los alféizares en estado defectuoso, con sus baldosas cerámicas rotas, desplazadas o incluso ausentes, permiten la entrada de humedad en la sección del muro y dejan resbalar el agua por el enlucido de fachada provocando grandes desprendimientos y desconchados del mismo. Además, alguna de estas baldosas cerámicas que forman los alféizares corre el riesgo de caída sobre la vía pública, como ya ha sucedido con las piezas faltantes, con el consecuente peligro para los visitantes y habitantes del lugar.

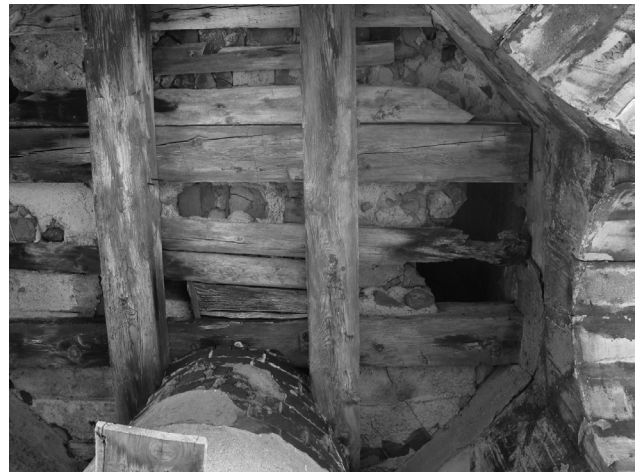
Sin embargo, esta afección estética del campanario no es tan importante como las faltas de rejuntado generalizadas en toda su envergadura por el lavado del mortero de cal, que en este caso sí comprometen la conservación material y el funcionamiento constructivo y estructural de la fábrica. Con el tiempo, en las juntas vacías ha comenzado la colonización de especies vegetales inferiores (líquenes) y, en algunos casos, este proceso natural ha llegado incluso a generar especies vegetales superiores (plantas), que provocan una degeneración progresiva de la fábrica. Y como ya se ha comentado la falta de mortero en las juntas de la cubierta cupulada y el chapitel superior del campanario está provocando fuertes infiltraciones que han afectado a sus estructuras lignas (Ver figura 8).

Figura 8. Imagen del estado de degradación de la estructura lígnea de la torre-campanario (Mileto & Vegas)

La estructura lígnea de la cubierta, de los forjados de los espacios subsidiarios asociados a la iglesia y toda la madera del campanario está pendiente de una limpieza, lijado y tratamiento antixilófagos que permita prolongar su vida. Además, su limpieza permitirá un mejor mantenimiento de la estructura lígnea y del edificio, al poder detectarse más fácilmente las patologías.

En general, todos los elementos estructurales de madera, en especial modo el forjadillo de la torre campanario y todos aquellos que presenten pudrición, ataque de insectos o cualquier otro motivo por el que hayan perdido su capacidad portante, serán sustituidos por otros nuevos respetando las dimensiones y la forma del elemento original para conservar la integridad de la estructura. Asimismo, se sustituirán todas aquellas viguetas prefabricadas de hormigón existentes por su inoportunidad en este contexto y se repararán los forjados de viguetas rotas y los revoltones de yeso caídos. En cambio, la madera que presente tan sólo fisuras o grietas será empresillada mediante elementos metálicos o de otra naturaleza que restauren la capacidad portante perdida o mermada. Igualmente, aquellas partes de la estructura que presenten flechas excesivas y que pongan en peligro tanto las condiciones funcionales como las estructurales serán reparadas mediante tirantes que detengan el fenómeno de deformación.
