LA RESTAURACIÓN DE LA TAPIA EN LA COMUNIDAD VALENCIANA A TRAVÉS DE LAS INTERVENCIONES FINANCIADAS POR LAS DIPUTACIONES. CRITERIOS, TÉCNICAS, RESULTADOS Y PERSPECTIVAS

Stefania Sanna, Camilla Mileto, Riccardo Gulli y Vincenzina La Spina¹

Instituto Universitario de Restauración del Patrimonio de la Universitat Politècnica de València

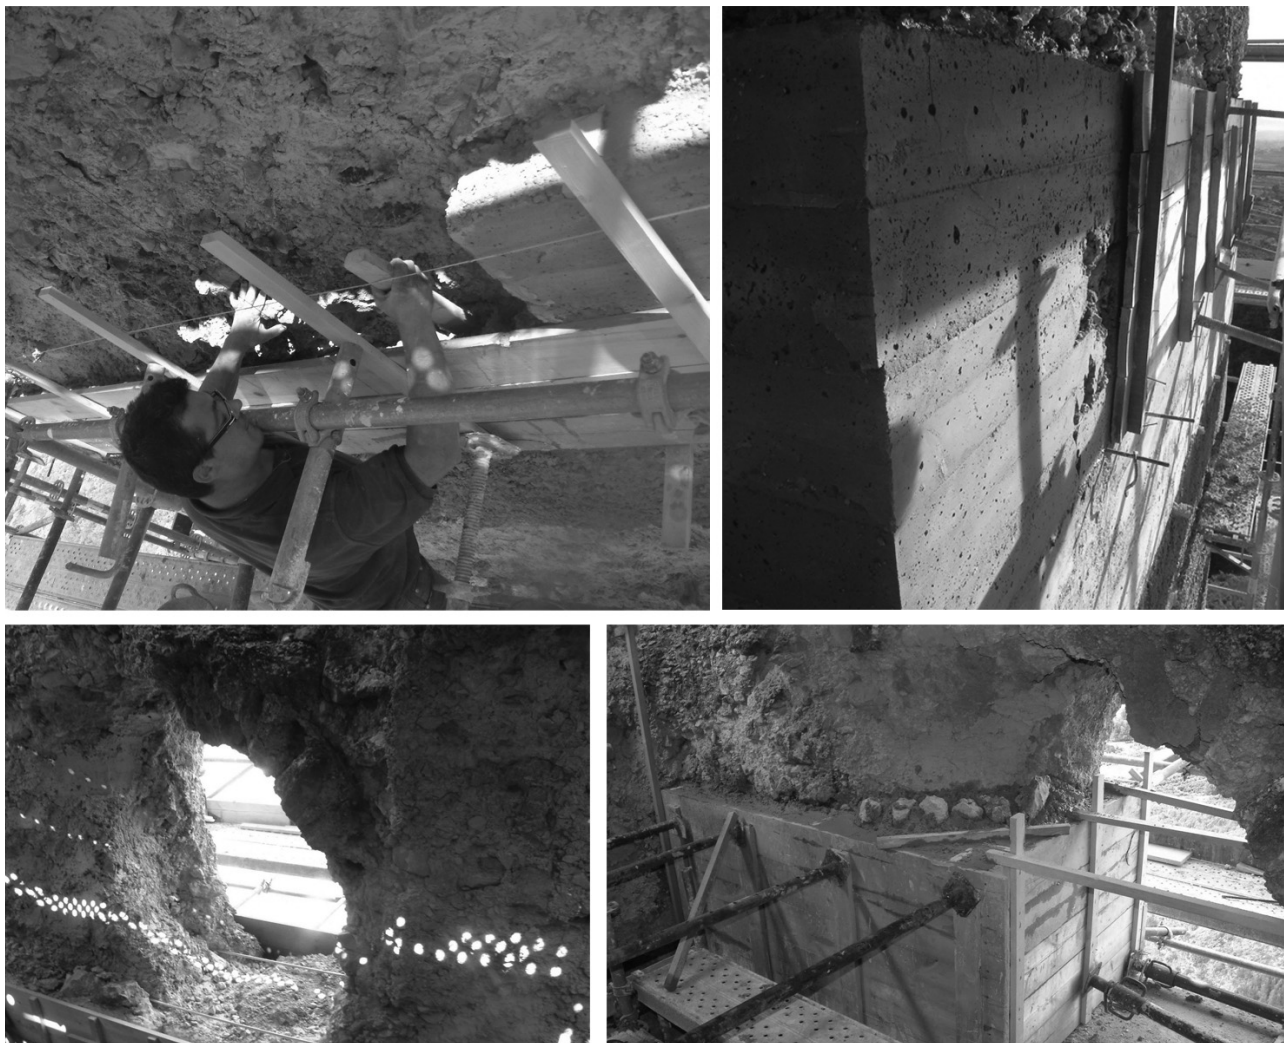
Figura 7. Imágenes de la utilización de la técnica del tapial para la reconstrucción de un muro en el Castillo de Carricola, encofrando a una sola cara y rellenando de tierra el espacio entre el muro antiguo y el encofrado. Las fotografías son reproducciones obtenidas en el Archivo correspondiente (Servicio de restauración de Bienes Culturales de la Diputación de Valencia).

Este es el caso del Castillo de Carricola, de la Torre Atalaya, de la Torre de Albal, de la fachada interior del Palau Vell de Llutxent, del Castillo de Cofrentes, de la Torre Vigía del Castell de Guadalest y del Castillo de Alaquás. Sin embargo, en esta ocasión para utilizar esta técnica sobre el muro ya existente se ha encofrado en una sola cara, rellenando de tierra, el espacio entre el muro antiguo y el encofrado, como se puede apreciar en las imágenes de la reconstrucción de la fábrica del Castillo de Carricola (Figura 7).
