## LA REHABILITACIÓN DE LAS FACHADAS DE LA CASA FERRERA, EN CARTAGENA

**Ros Sempere, Marcos.** Doctor Arquitecto. Escuela de Arquitectura e Ingeniería de Edificación. Universidad Politécnica de Cartagena. (marcos.ros@upct.es)

*La comunicación aborda los trabajos de rehabilitación de las fachadas de la Casa Ferrera, en Cartagena, dentro de los objetivos del Plan de Fachadas, promovido por la Consejería de Obras Públicas y el Ayuntamiento de Cartagena. La comunicación analiza el estado previo del edificio, sus datos compositivos, constructivos y estado de conservación. Posteriormente hace un repaso al proceso de confección del proyecto técnico, y de la realización de obras, para finalizar con una valoración del resultado final de la restauración.*

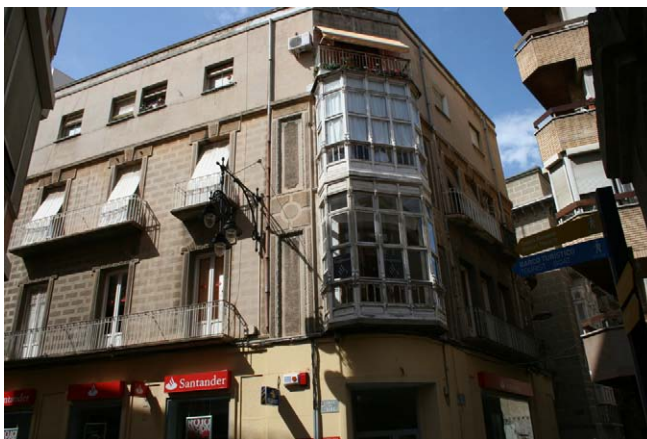
Figura 01: Fachada a calle del Aire, estado inicial.

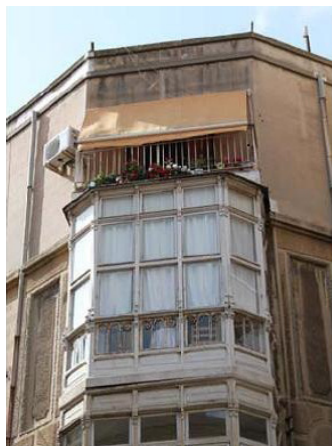
Sin embargo, el chaflán que articula las fachadas de Aire y Medieras, se presentaba totalmente alterado, con la adición de un mirador de madera, en plano recto, pasante en las dos plantas de altura, sobre el cual se apoya, en la tercera planta añadida, un balcón de corte recto.

Figura 02: Chaflán Aire-Medieras, alterado por adición de mirador.

Por otra parte, se continuó con la decisión inicial de recuperar el chaflán original, eliminando los miradores rectos de madera, para lo cual hubo que volver a encofrar las losas de balcón, con la misma geometría curva que las existentes en el chaflán contiguo, que sirvió de molde.

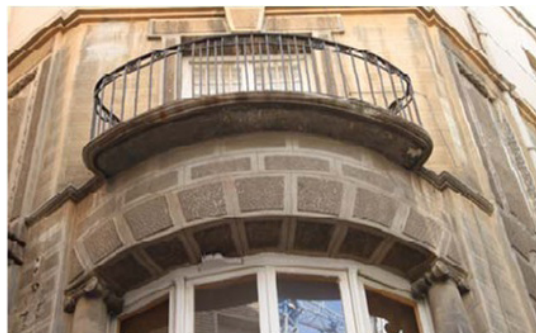
El chaflán entre Escorial y Medieras, aparecía conservando su estructura original inicial, con una composición de dos balcones curvos sobre chaflán plano, con estructura y tamaño decrecientes en altura. Así el balcón de la planta primera describe una fachada curva por encima del plano de la fachada recta, y la gran puerta balconera aparece flanqueada por dos columnas de inspiración jónica. Por otra parte, balcón de la planta segunda es de menor tamaño, con una fachada de plano recto, y con una puerta balconera de menor tamaño, y enmarcada solamente por

Figura 03: Chaflán Medieras-Escorial, en estado original (detalle).

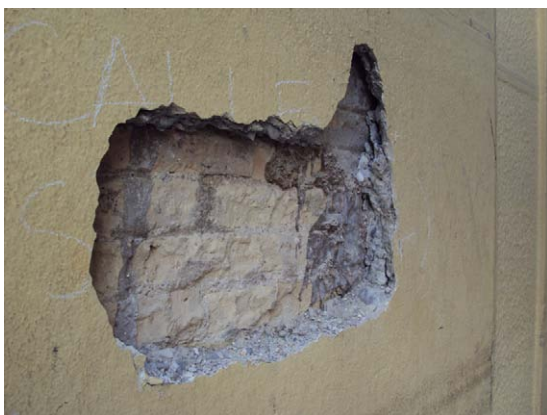
Figura 6.- catas bajo aplacados en planta baja

Sin embargo, en las catas de planta baja, se determinó que la actuación de aplacado, había eliminado por completo el tratamiento original, habiendo descarnado hasta la fábrica de ladrillo, y sobrepuesto las placas de hormigón armado.

en la medida de lo posible, la edificación a su estado original, desmontando los aplacados de planta baja, reponiendo el tratamiento de mortero bastardo con almohadillado y bajorelieves, así como la recreación de los 6 medallones escultóricos.

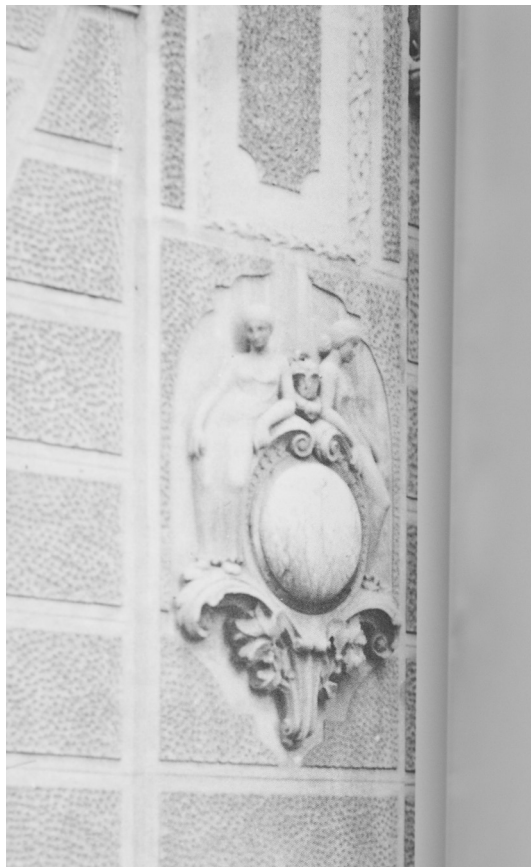
Figura 9.- Detalle medallón escultórico en planta baja.

La actuación se completó con el recibido de los seis medallones escultóricos, reproducidos a inspiración de los localizados por medio de la búsqueda fotográfica y de archivos.

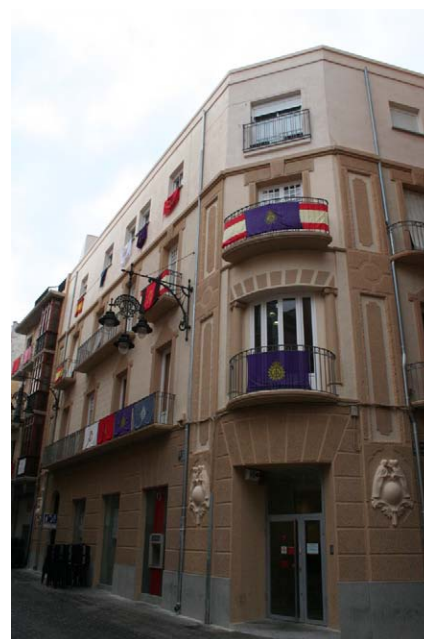
Figura 10 - Imagen final de conjunto.

Una vez conformada la nueva fachada en planta baja, de acuerdo con los criterios generales, se consiguió una imagen global del edificio, totalmente concordante en sus aspectos compositivos, y fielmente adaptada a la documentación histórica encontrada, previa a las intervenciones de modificación del edificio, realizadas a mediados del s.XX.
