Selección y Diseño de las medidas de corrección de taludes inestables

Emilio Trigueros, Universidad Politécnica de Cartagena, España

Resumen

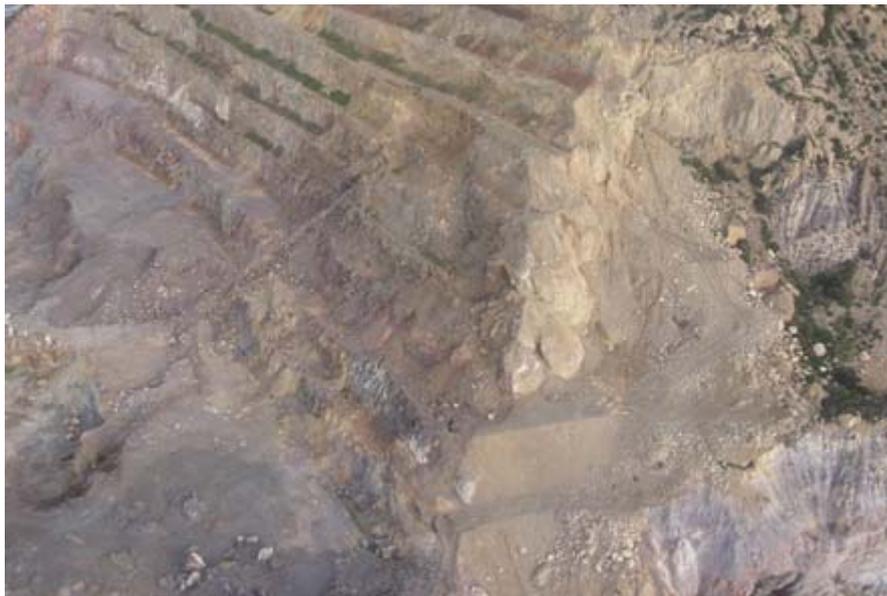
Como ejemplo, en la Figura 1, aparece un talud (talud de la cantera de Aguilones) de 160 m, con una base de rocas blandas (filitas arcillosas) deslizado en las primeras bermas de roca caliza, excavadas justamente encima del estrato blando. La roca dura aparece aquí muy alterada por el contacto mecánico y cabalgamiento geológico sobre las filitas.

Figura 1. Talud con deslizamiento por una rotura circular

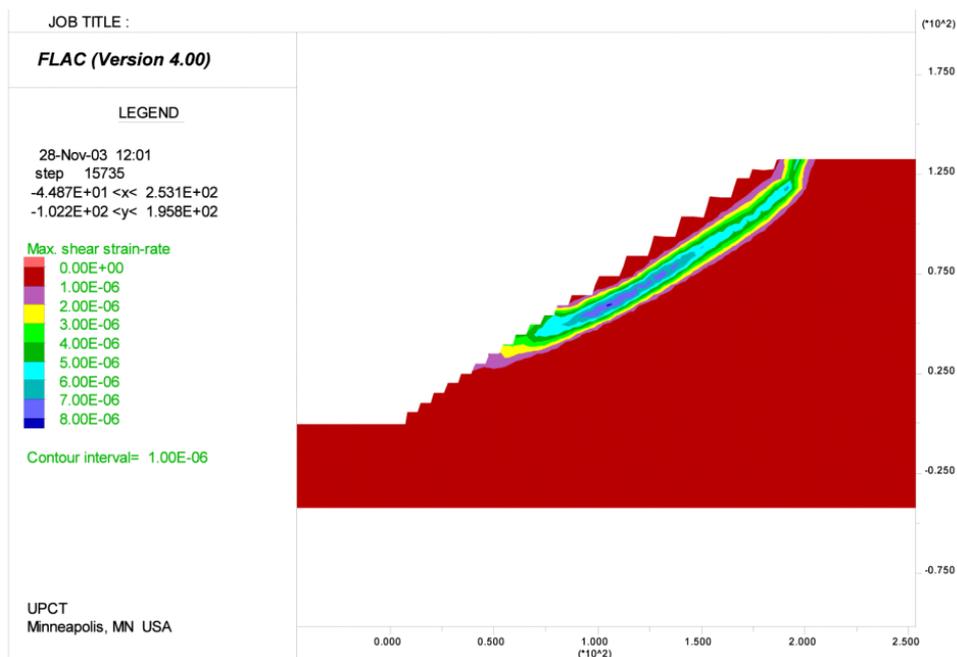
Figura 2. Tratamiento con elementos finitos del talud

En la Figura 2, una vez rediseñado el talud, con un ángulo de 39° , se observa cómo la superficie de máxima deformación a cizalladura se sitúa por encima de los materiales blandos, debido a la falta de resistencia de los primeros materiales duros (calizas alteradas). Esa superficie coincide de forma muy aproximada con la del círculo de rotura más desfavorables que pronostican los programas de equilibrio límite de rebanadas (SLIDE o GEOSLOPE).

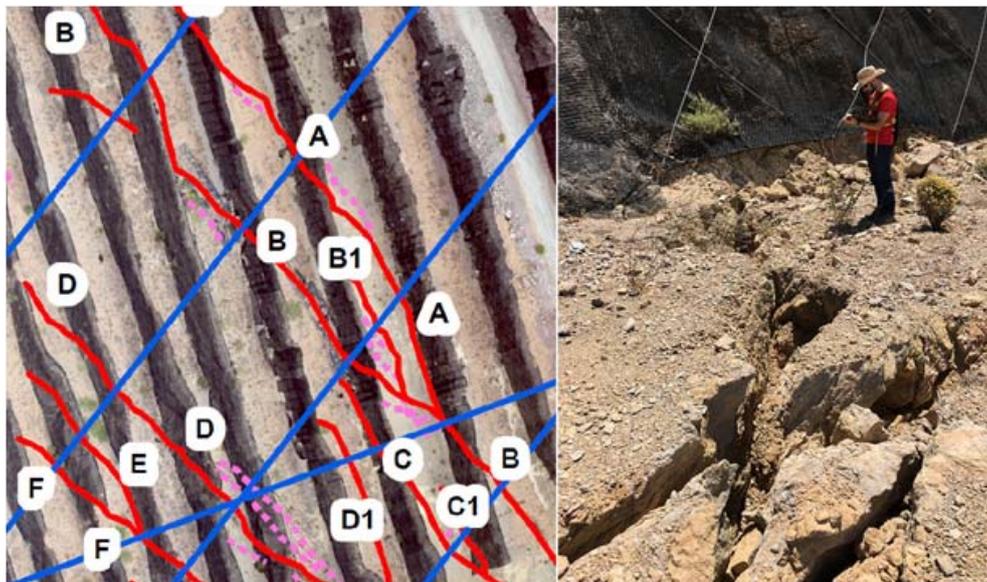
Cuando se ha de acometer la tarea de corregir un talud inestable (Trigueros 2003), se realiza una **inspección de campo (FASE 1)**, como se muestra en la Figura 4, en la que se recogen todos los síntomas relacionados con el deterioro, que han de trasladarse a la cartografía (planos u ortofotos) para tener la visión de conjunto.

Figura 4. Resultados de una inspección sobre ORTOFOTO.

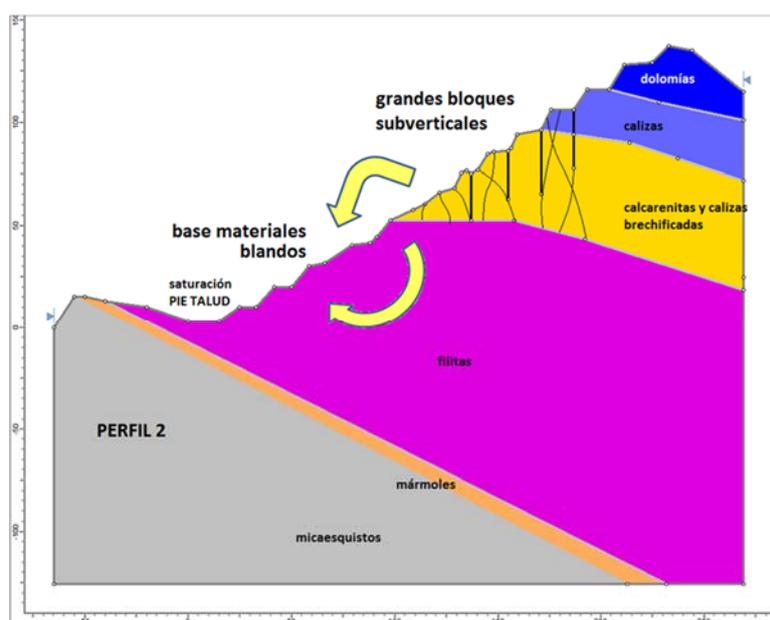
Figura 5. Diagnóstico del deterioro de un talud.

De esta forma, tal como podemos visualizar en la Figura 5, correspondiente a la situación del mismo talud (talud de Aguilones) de la figura 1, doce años después de corregir el deslizamiento, la mala ejecución de los drenajes del talud se encuentra en el inicio de su posterior deterioro. Este fallo ha provocado la saturación de los materiales de los primeros bancos, con la aparición de algunas roturas circulares que colaboran a una importante deformación de todo el conjunto que forma la base del talud. Las grandes grietas subverticales del estrato calizo se abren a causa de la distensión y asentamiento del sustrato de base, y por último se va produciendo el desprendimiento de los bloques una vez liberados.

Las medidas seleccionadas en este caso como más adecuadas se centrarán en el relleno y regulación de los drenajes de la zona sur. Se conseguirá con ello el aumento del peso en el pie del talud, incorporando tierras adicionales, que permitan además disponer de bermas más generosas para la recepción de posibles bloques desprendidos. Los drenajes estarán integrados en la remodelación de la zona sur y se prepararán al mismo tiempo que se realiza la actividad del relleno, con lo que la parte fundamental de la obra se puede realizar de forma conjunta.

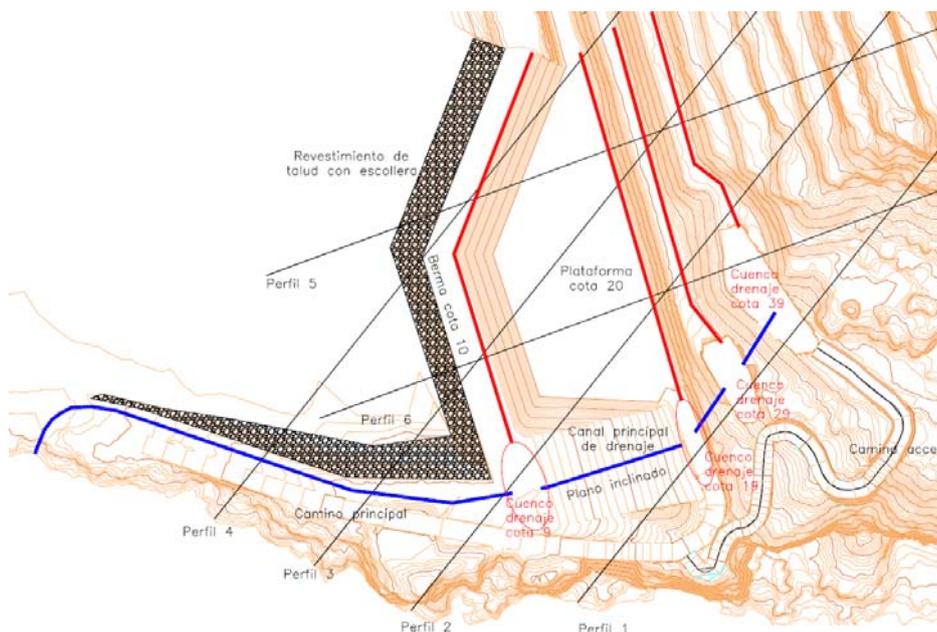
Figura 6. Acciones de estabilización proyectadas.

Como medidas adicionales y recomendables se señalan: la revegetación, el control topográfico de movimientos y el micropilotaje de la cima. De estas actuaciones el micropilotaje se plantea como una recomendación, ya que aporta una seguridad adicional en relación con la posibilidad frenar la evolución hacia la cima del agrietamiento.

La última etapa del proceso es la de **Anteproyecto y Proyecto de las actuaciones de estabilización (FASE 4)** y consiste en realizar la ingeniería de detalle para poder presupuestar y realizar la obra, tal y como se muestra en la Figura 6.

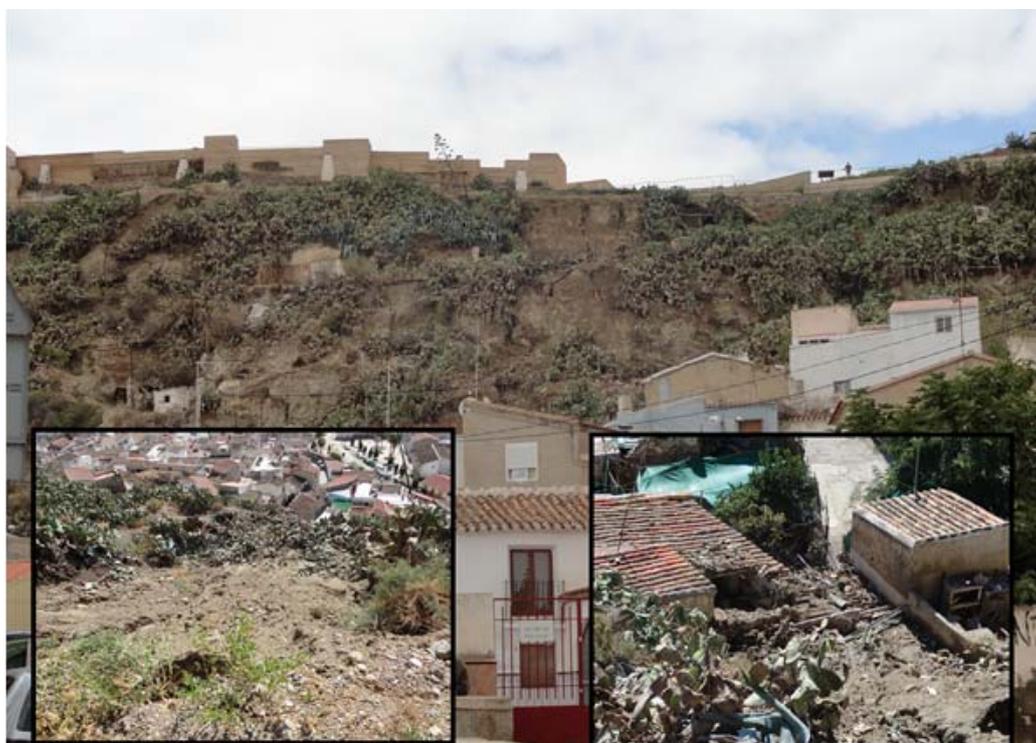
En la Figura 7 puede verse el talud de Puerto Lumbreras, después de producirse unos deslizamientos de tierra tras un episodio de lluvia intensa. Es una ladera natural a cuyo pie se encuentran unas viviendas, que fueron parcialmente sepultadas por los arrastres de tierra. En toda la ladera existen cuevas habitadas como viviendas y una cobertera vegetal de paleras (plantas del higo chumbo) que dificultan el acceso.

Figura 7. Talud de Puerto Lumbreras con deslizamientos sobre viviendas.

La ladera está constituida por margas y conglomerados arcillo-arenosos, que se habían humedecido en sus primeros 2-3 metros a causa de las importantes precipitaciones. El carácter arenoso favorece la rápida infiltración y saturación del terreno.

El drenaje natural de la ladera ha contribuido a que el agua se infiltre de forma preferente en algunos puntos, ocasionando abarrancamientos y algunas roturas circulares de entre 5 y 10 metros de dimensión máxima. Las grietas de tracción en las zonas altas, a la cota del Castillo, señalaban algunas roturas incipientes.

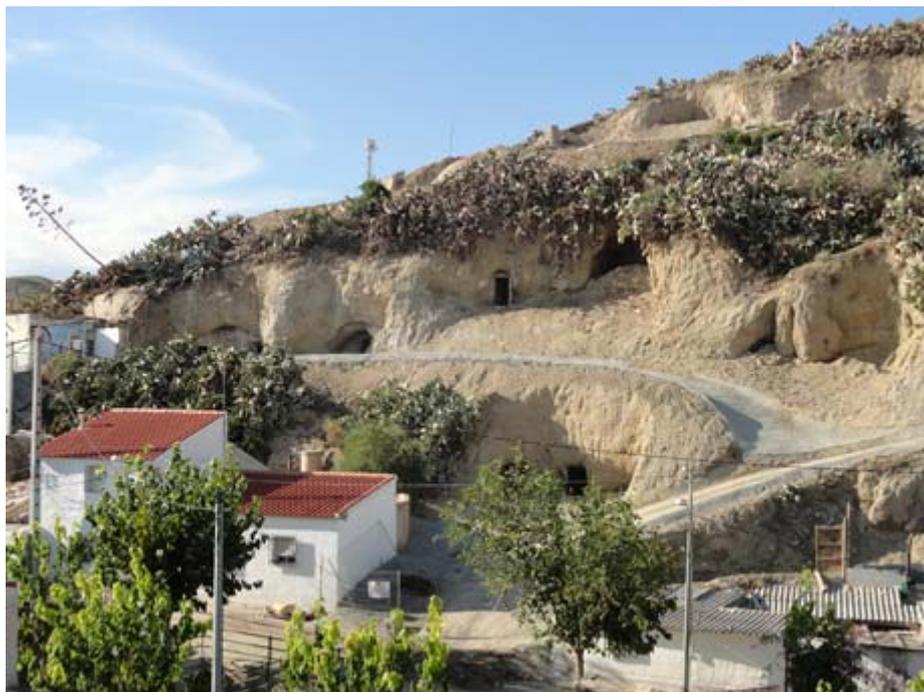
Figura 8. Preparación de Accesos y drenajes.

CORRECCIÓN HIDROLÓGICA y DRENAJES: Se definieron varias zonas de descarga hacia donde se conducirían las aguas provenientes de la escorrentía de la ladera, corrigiendo de esta manera la situación existente, con muchos puntos de desagüe hacia el trasdós de las viviendas existentes.

En el pie de la ladera y de talud contiguo a la primera berma se ejecutaron cunetas revestidas de hormigón, y en cada una de las descargas definidas se construyeron arquetas de hormigón armado impermeabilizadas para retener y laminar, en la medida de lo posible, las aguas de escorrentía provenientes de la ladera. Se ejecutaron bajantes de hormigón para recoger el agua de escorrentía y evitar roturas y cárcavas. Donde las pendientes lo permitían, estas bajantes se ejecutaron con hormigón ciclópeo o mampostería careada con mortero de agarre. La Figura 8 muestra la preparación de los accesos y drenajes.

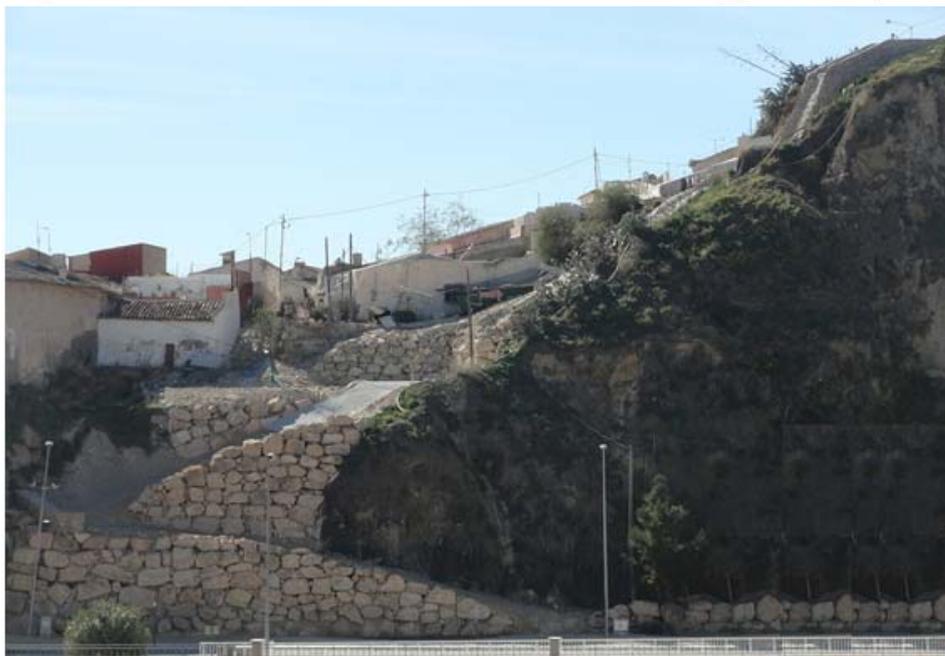
Figura 9. Consolidación y estabilización mediante muros de escollera

La colocación de escollera en los pies de talud es muy ventajosa, permitiendo reparar zonas vacías de forma muy rápida. Se coloca geotextil y grava en el trasdós del muro, lo que permite una buena laminación del drenaje, disminuyendo la energía del flujo de agua. La Figura 9 muestra un ejemplo de muro de escollera.

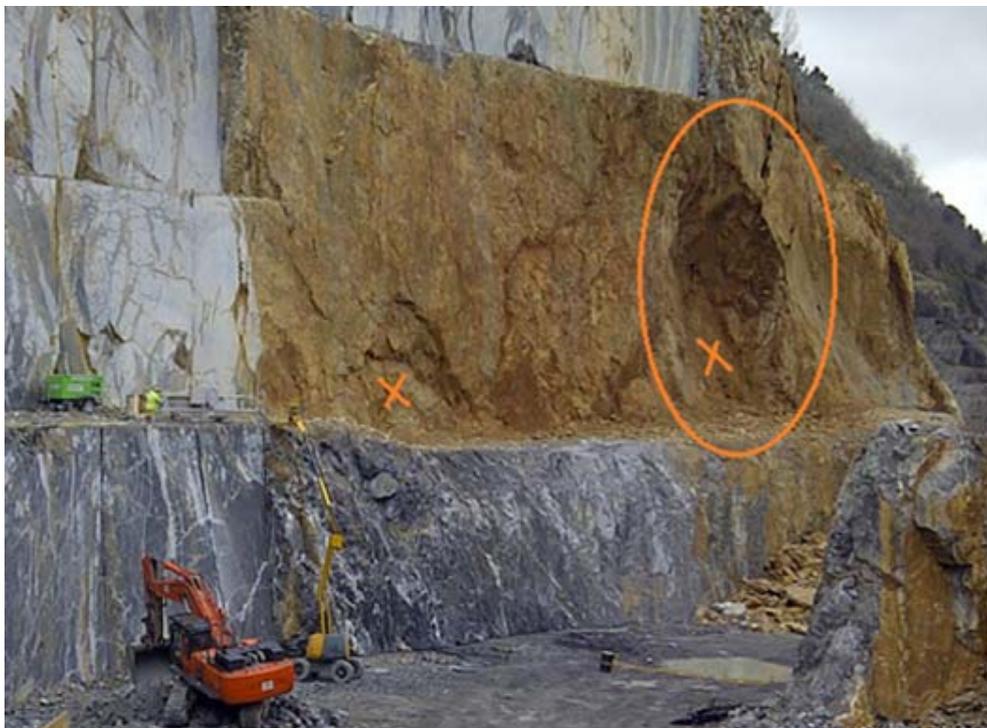
En octubre de 2011, se produjo un primer desprendimiento de la base del banco en su tramo final. Afectó a una zona de unos 12 m de anchura y 18 m de altura, apareciendo en su interior una superficie de despegue con una salida aparente hacia la cara de talud en su parte más al sur (Figura 10). A su alrededor y en su parte norte se observaron una serie de fracturas subparalelas al plano de despegue, que configuraban un conjunto de bloques apilados. Se asumió que el plano de despegue salía hacia el sur por la zona pró-

xima, configurando un bloque esbelto de unas 100 t/m con superficie posterior a 75° a la derecha del desprendimiento, y un conjunto de bloques, alrededor de la cavidad formada por el desprendimiento, con un plano posterior a 65° y hasta 150 t/m de peso.

Figura 10. Desprendimiento previo en la zona final de la falla.

Con estas hipótesis, se diseñó un sostenimiento extendido a toda la superficie de la falla, considerando unas profundidades de superficie de rotura dorsal para que fuera atravesada por los bulones de entre 3 y 6 metros, creciente hacia el norte.

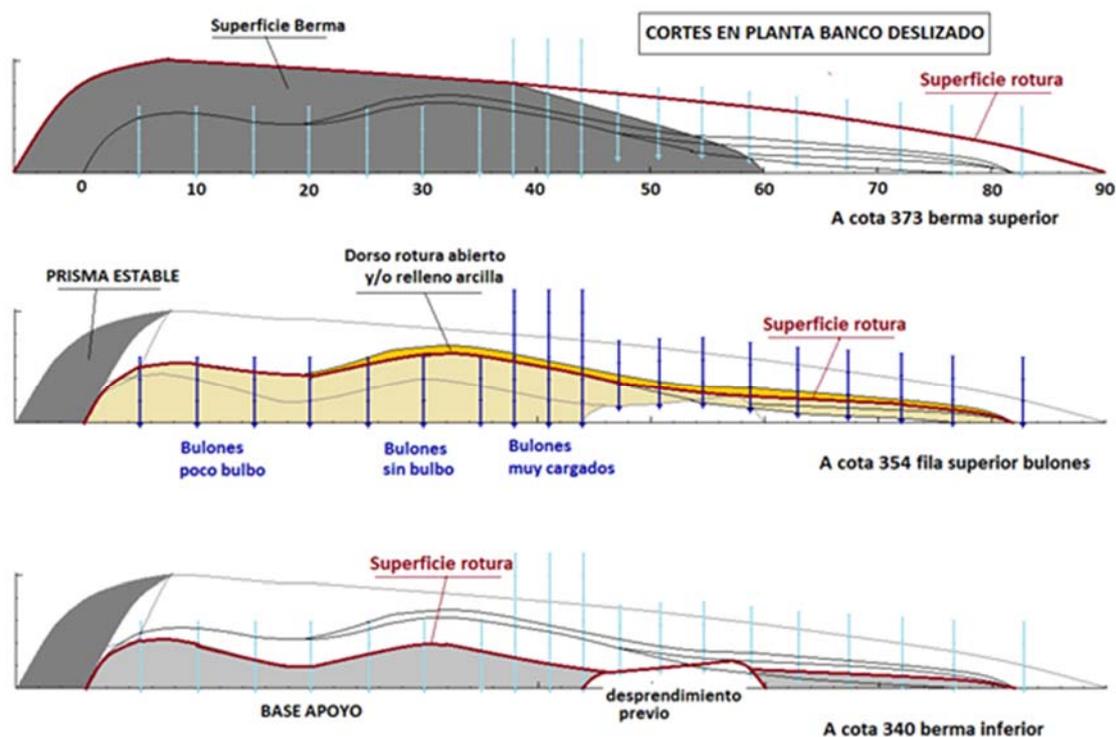
El análisis del trabajo del sostenimiento, en relación con las superficies dorsales, puede realizarse mediante cortes horizontales del bloque sostenido en las tres cotas de colocación de los bulones (Figura 11). La fila superior de bulones (cota 373) de la zona izquierda no llega a atravesar bien la superficie de rotura para constituir el necesario bulbo de anclaje posterior. Los bulbos son inexistentes o insuficientes para garantizar la adherencia bulón terreno, una vez cargado cada bulón a 25 t.

La zona central de bulones de 12 metros, en malla más reducida, con una carga específica elevada, empuja el conjunto de bloques cosidos hacia su dorso en el que existen juntas abiertas y rellenas de tierra y arcilla. Se produce una readaptación de los bloques

a medida que el relleno arcilloso cede (fenómeno de consolidación, si está saturado con efecto retardado).

Figura 11. Desprendimiento previo en la zona final de la falla.

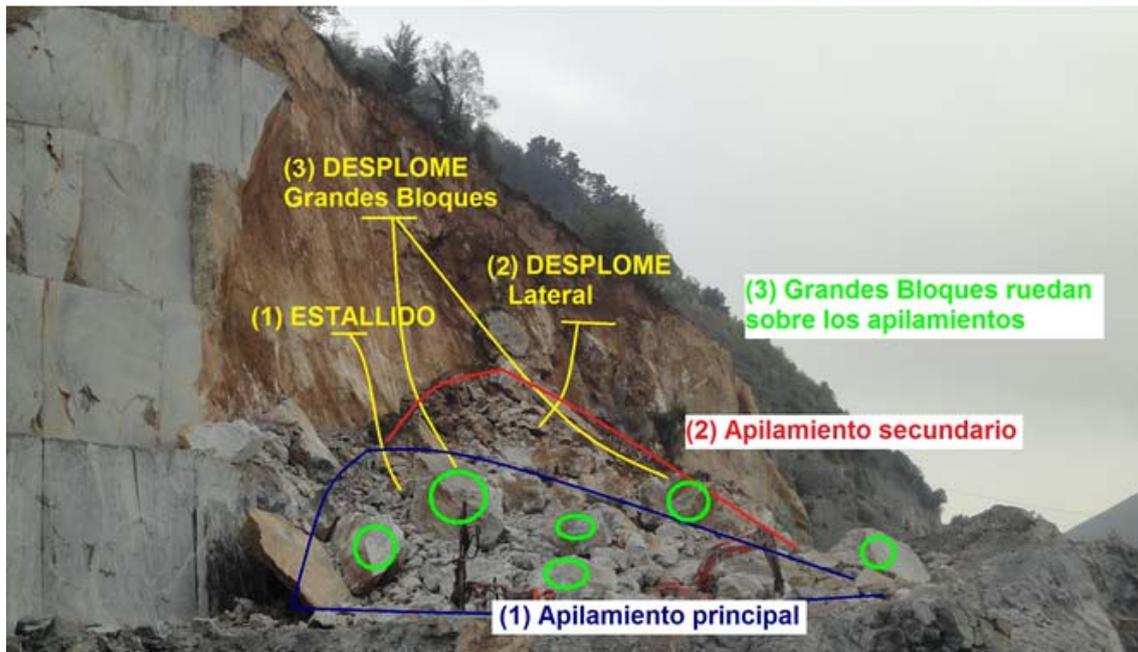
La zona izquierda de menos carga, sin trabajo en algunos bulones de la parte superior, con otros en el límite de rotura por falta de adherencia. La zona central muy cargada, va reajustando los bloques y, en ese proceso lento de reajuste, aumenta, por efecto palanca, la tensión de los bulones de la zona izquierda, al menos en fila superior, hasta que se parte o salen de su orificio de manera súbita, liberando la energía de deformación de la roca que se rompe (Figura 12).

El proceso de rotura progresa hacia la derecha, encadenando roturas por imbricación de los bloques, hasta la zona más cargada cuyos bloques son liberados lateralmente, dejando bulones desnudos con la placa intacta. Toda la zona superior, en voladizo, se desploma arrastrando la parte del pie de banco todavía estable.

En la Figura 12 puede observarse el apilamiento sucesivo de los materiales, que resulta compatible con la secuencia de rotura. Al estallido de la zona izquierda (1), que provoca la primera pila de material deslizado, le sigue el desprendimiento lateral de los pequeños bloques y tierras de la zona karstificada (2), que forma un apilamiento secundario encima del anterior, de menor dimensión de bloques. Los grandes bloques desplomados rodarían sobre la pila por último (3).

Figura 12. Secuencia de movimientos del desprendimiento.
