Consolidación biomecánica de *Ficus macrophylla* monumentales en la reforma de la plaza de San Francisco de Cartagena: Resultados preliminares

M.A. Guillén Pérez,⁽¹⁾ J.A. Franco⁽²⁾, J. Ochoa⁽²⁾

⁽¹⁾ Servicio de Parques y Jardines, Ayuntamiento de Cartagena. guillen@ayto-cartagena.es

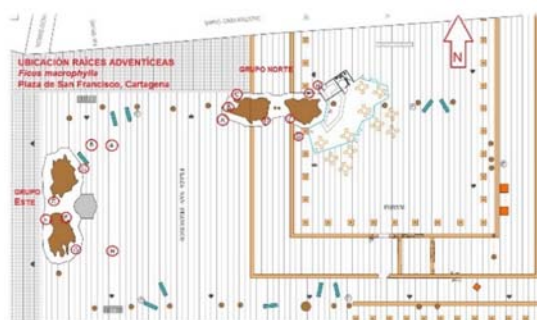
Figura 1 Localización de raíces adventicias Técnico Agrícola, por su tiempo, desinteresada colaboración, dedicación y recopilación de datos.
