LA ERMITA DE SAN ANTONIO DE LOS RÍOS. REHABILITACIÓN DE UN PATRIMONIO OLVIDADO

Enrique De Andrés Rodríguez, Arquitecto.

José María López Martínez, Arquitecto.

Juan Carlos Molina Gaitán, Arquitecto Técnico.

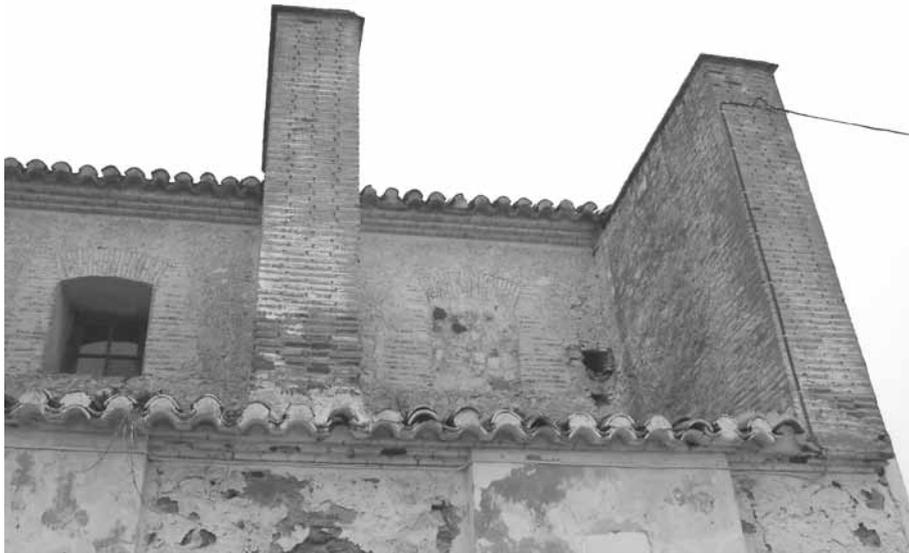
1º. Los vanos cegados a ambos lados de la fachada. Lo que nos induce a pensar que podían existir a ambos lados dos cuerpos superiores hoy perdidos o que se pensaban construir. Los restos de una antigua fábrica de obra que ha dejado su huella en el lado izquierdo así lo demuestran, pudiendo corresponder por su ubicación a una primitiva escalera de acceso al coro. El de la derecha es más dudoso, pero hay una puerta de metal reciente cerrando un vano desde el coro a esa zona de las cubiertas, que tal vez solo sirviera de acceso a las mismas para su mantenimiento.

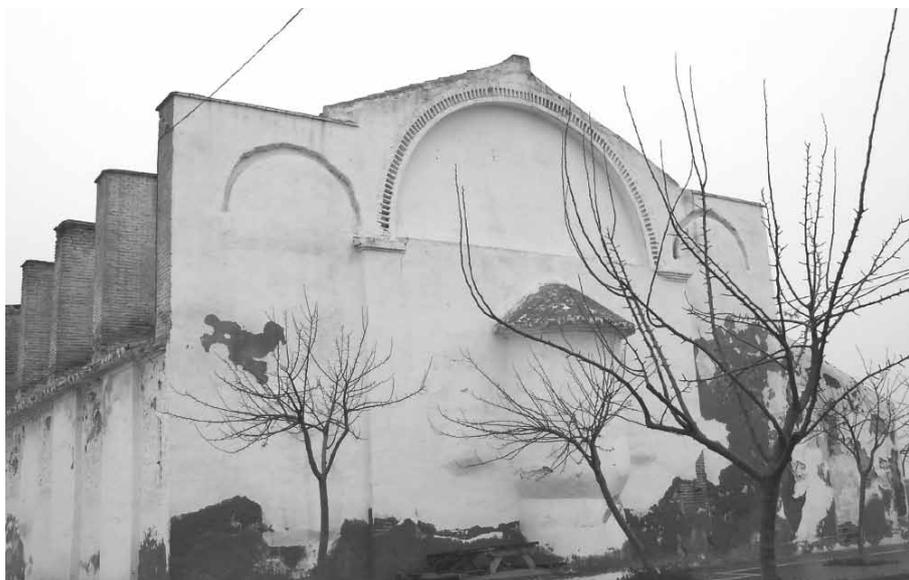
2º. Las huellas nos indican otros dos vanos cegados hacia la nave central, en el último tramo de esta.

3º. Es muy evidente que ha desaparecido la primitiva cabecera de la iglesia, el cuerpo del presbiterio, pues quedan completamente marcados los arcos de las bóvedas al exterior e incluso la continuación de las cornisas interiores de la nave central. Sería esclarecedor la realización de una prospección arqueológica que sacara a la luz las cimentaciones de la obra desaparecida y con ello el contorno de la planta de la ermita original.

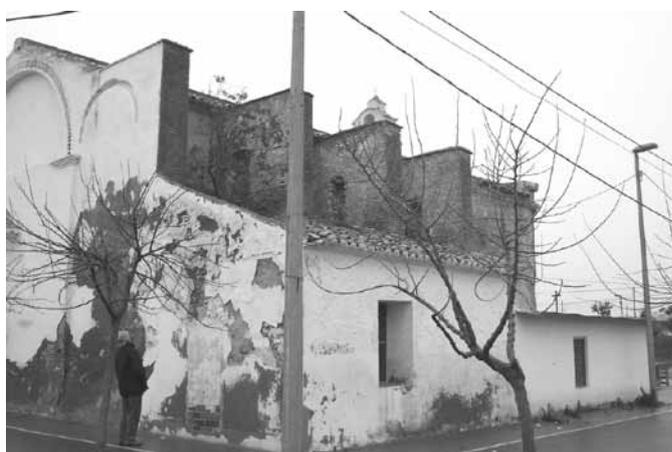
7°. La Sacristía cuenta con dos tramos de bóvedas de cañón, la del ingreso es más elevada y de mayor tamaño que la siguiente. Sonando el muro que cierra la sala (lado N.) parece encontrarse hueca la zona central, por lo que puede tratarse de un tabicado de ladrillo más reciente, por lo que quizás hubiera comunicación con otros cuerpos hoy desaparecidos.

Del mismo modo que se aprecia al exterior, por la zona posterior, el tabicado de un vano que correspondería a la actual ubicación de un armario empotrado de pequeñas dimensiones, dándonos de nuevo indicios de la continuidad de la obra hacia su cabecera, hoy desaparecida.

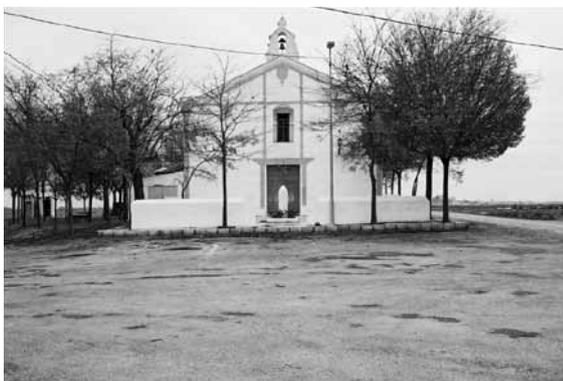
Fachada principal con atrio en la entrada

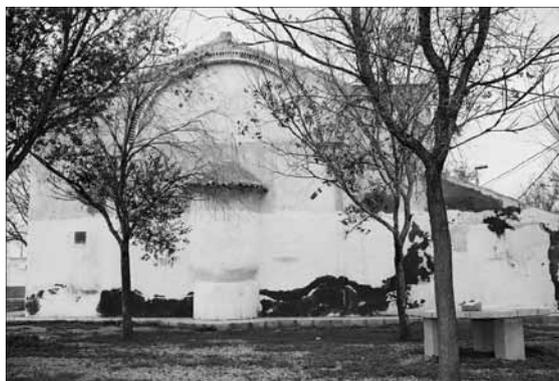
Fachada trasera con jardín en su entorno.

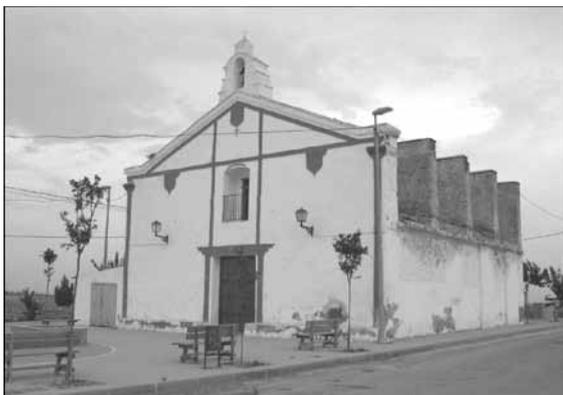
Fachada principal de la ermita

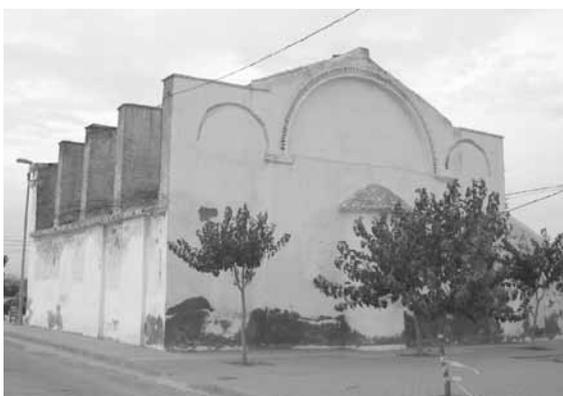
Fachada posterior.
