Escuela de Ingeniería de Caminos, Canales y Puertos y de
Ingeniería de Minas

Estudio de la relación existente entre la
composición de la trama urbana de la
ciudad de Lorca y las patologías detectadas
tras el terremoto del 11 de Mayo de 2011

Proyecto Fin de Grado

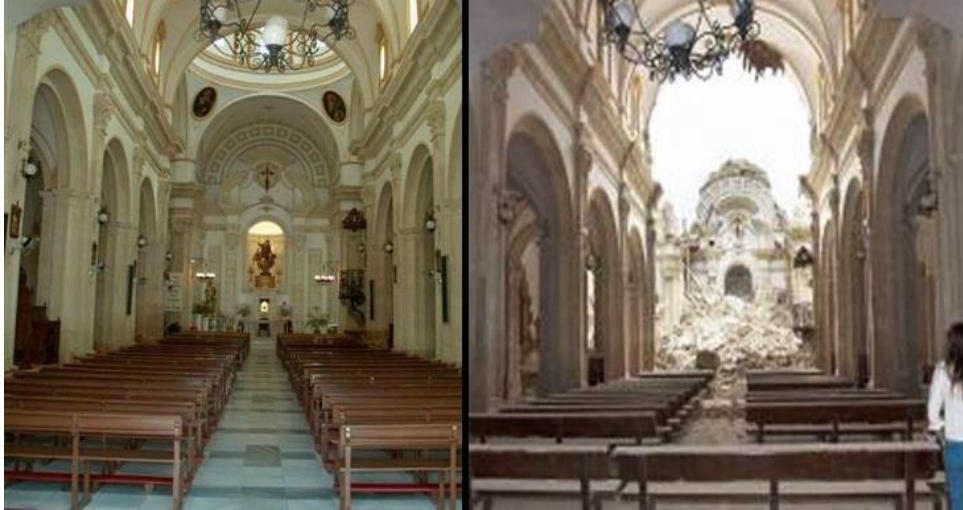
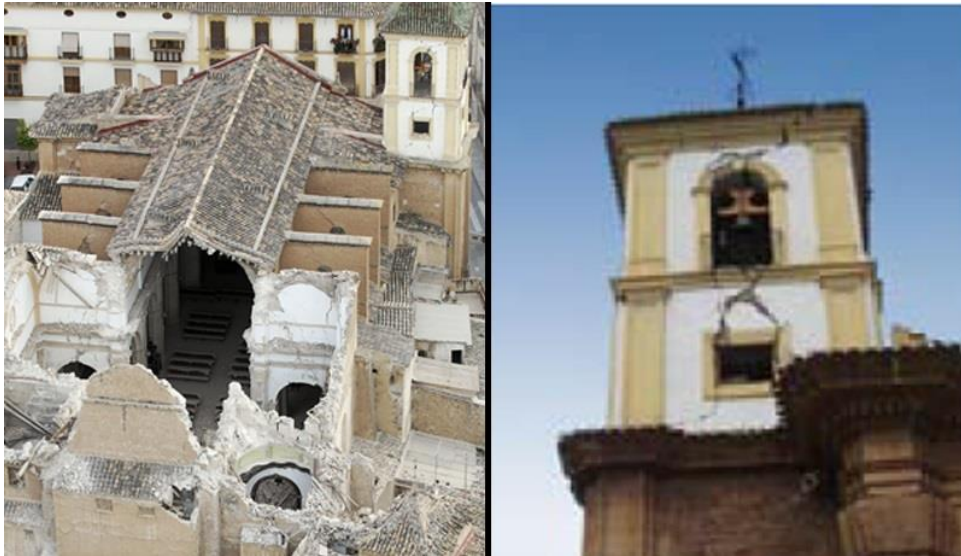
Figura 9: Interior de la Iglesia de Santiago antes y después del terremoto de Lorca del 2011.

En las figuras 9 y 10 se muestran los daños en la Iglesia de Santiago. Se observa como se ha hundido el crucero con el cimborrio que es la parte más rígida de la cubierta. En la figura 10 derecha los daños por cortante en forma de aspa en la torre.

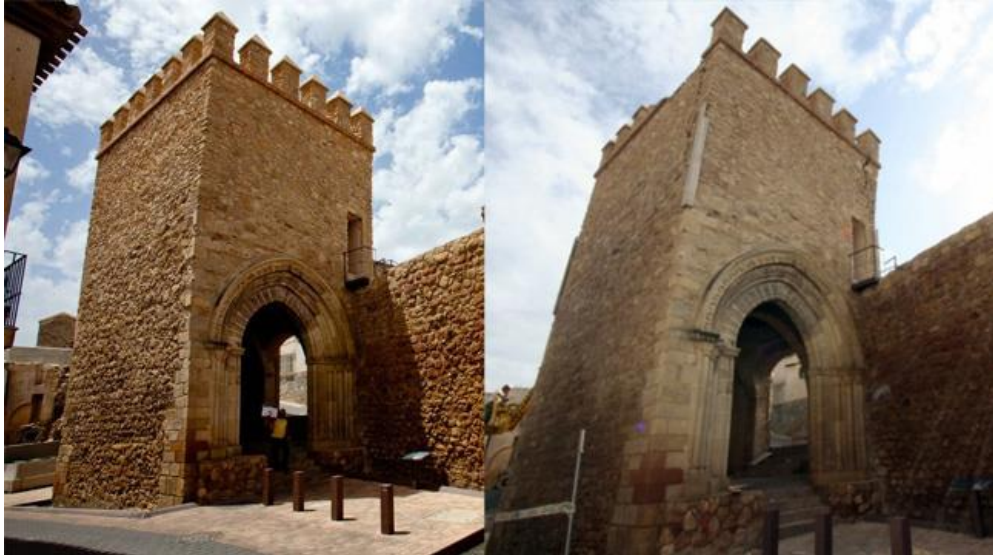
Figura 11: Torre de Porche de San Antonio antes y después del terremoto de Lorca del 2011 (www.patrimoniolorca.org).

En la figura 11 se puede apreciar el daño en una esquina y en almenas de la torre del Porche de San Antonio.

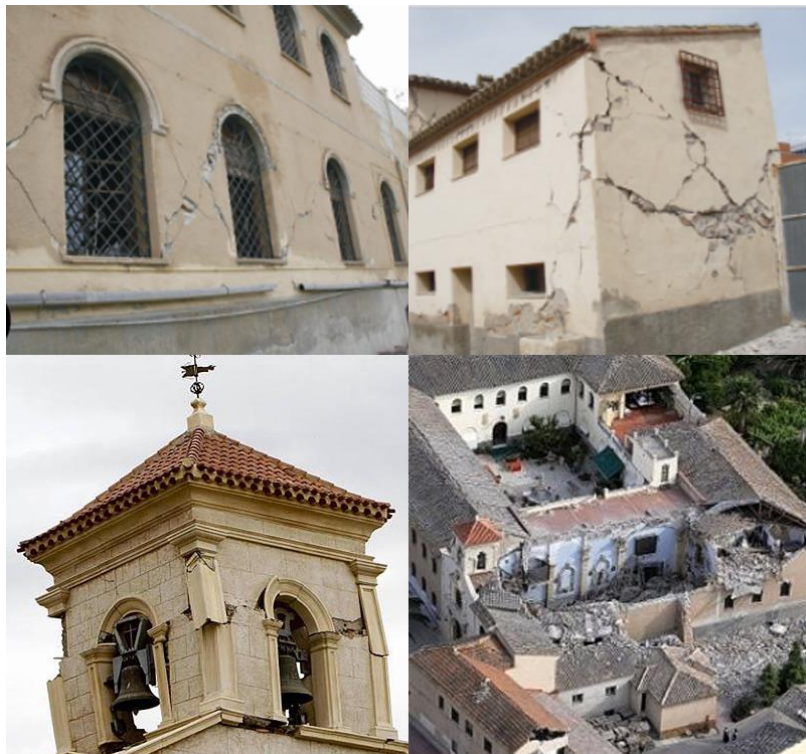
Figura 12: Daños en el Convento de Las Clarisas.

En el Convento de Las Clarisas (Figura 12), se puede observar las roturas por cortante en forma de aspa en los huecos de fachada y en la torre.

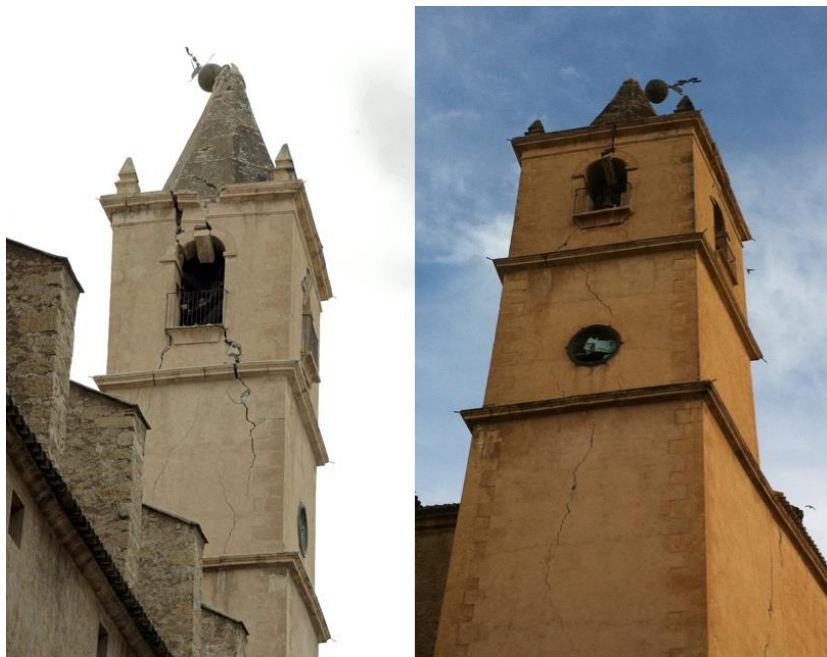
Figura 13: Torre dañada de la Iglesia de San Francisco.

Torre de la Iglesia San Francisco (Figura 12) con daños por cortante en forma de aspa en las zonas más débiles (huecos).

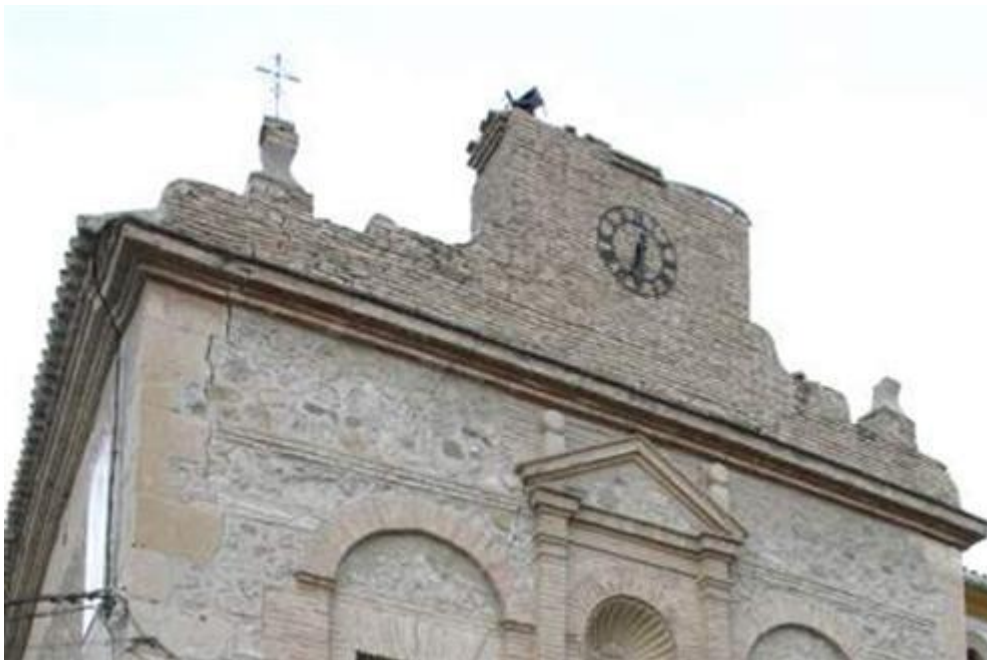
Figura 14: Iglesia de San Diego.

Daños en el campanario de la Iglesia de San Diego (Figura 14), desplazándolo y fracturándolo.

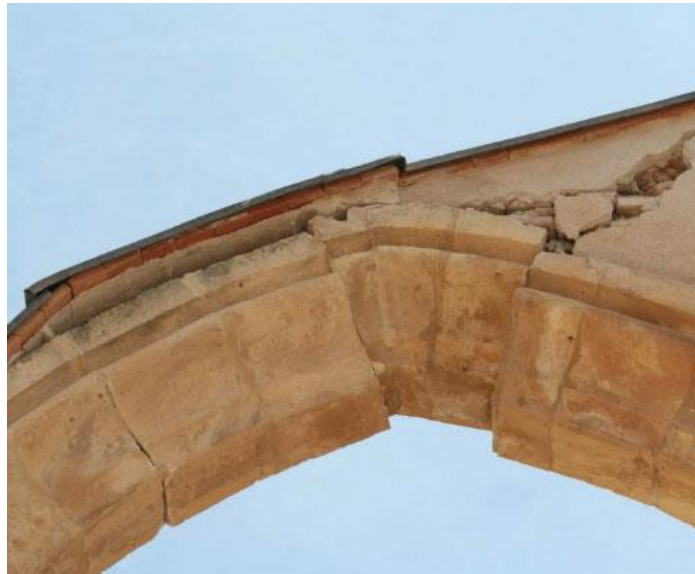
Figura 15: Detalle de la Iglesia de Santa María (www.patrimonioxelorca.org).

En la figura anterior se muestra la clave de arco de la Iglesia Santa María extruida al no soportar la carga vertical, además se produjo el derrumbe de los muros del patio posterior cayendo numerosos cascotes a la calle. Se desprendieron también piezas de sillería de los arcos de la nave, y otros se desplazaron modificando la propia geometría del arco. Aparecieron grietas y fisuras por todos los muros del edificio, así como sus estructuras, camarín y torre.

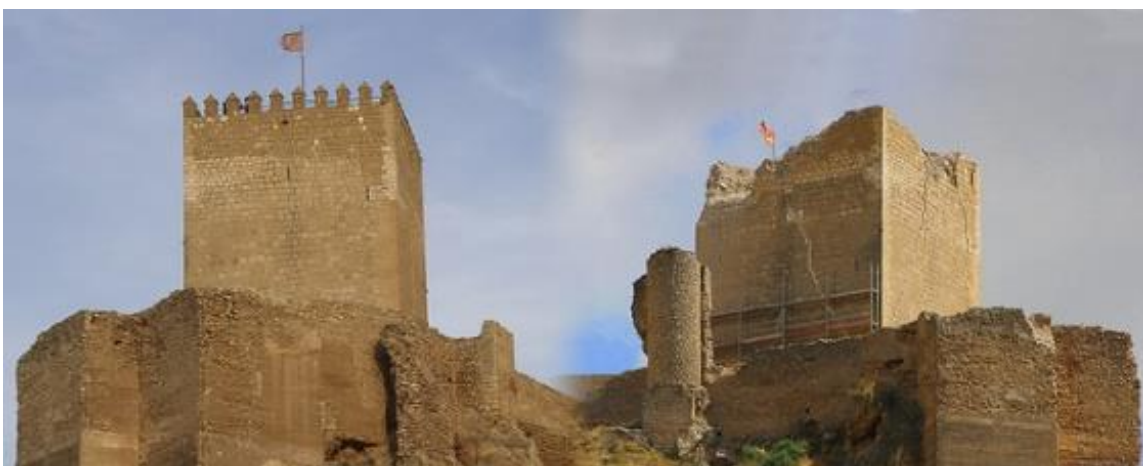
Figura 16: Torre del Espolón antes y después del terremoto del 2011. Tomada con un ángulo diferente.

La torre del Espolón sufrió importantes desprendimientos y pérdidas de volumen en la totalidad de su coronación, con la aparición de grietas en los muros, en los paramentos y bóvedas del interior (figura 15).

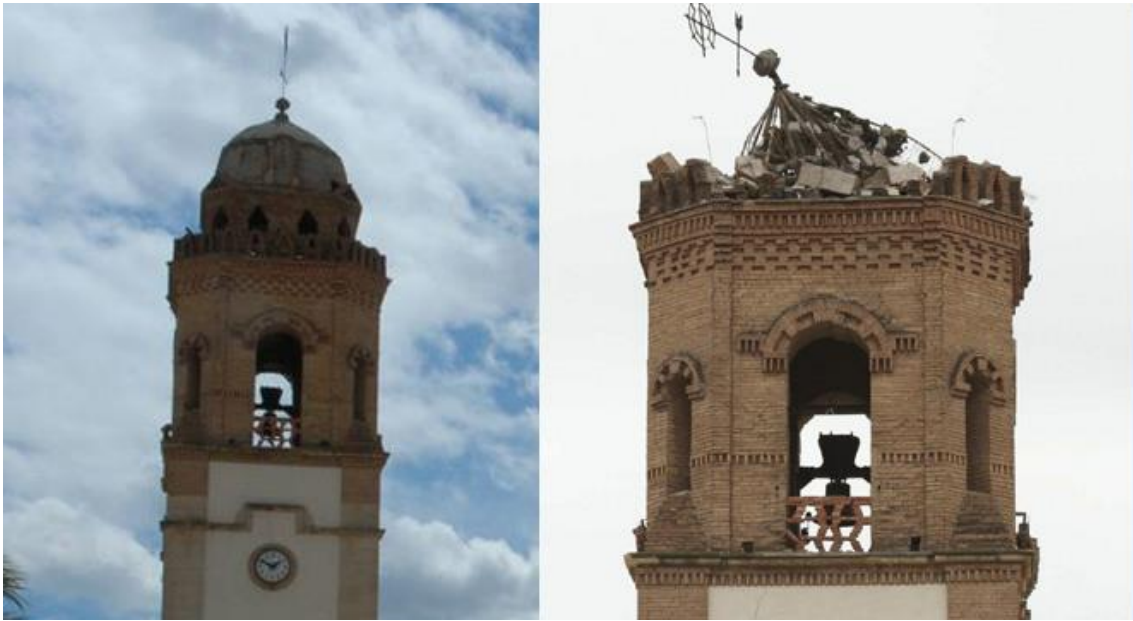
Figura 17: Torre del convento de la Virgen de las Huertas antes y después del terremoto del 2011 (<http://www.patrimonioxlorca.org>).

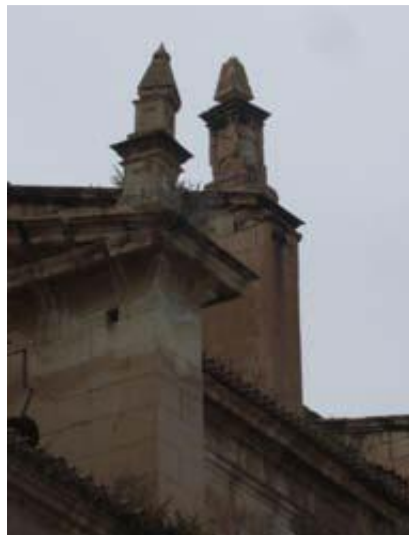
Figura 18: Pináculos dañados en la Colegiata de San Patricio.

Algunos elementos de remate de coronación como los pináculos de la iglesia de San Patricio (Figura 17), que han registrado giros e incluso derrumbes, por pérdida de equilibrio ante la acción horizontal de sismo.

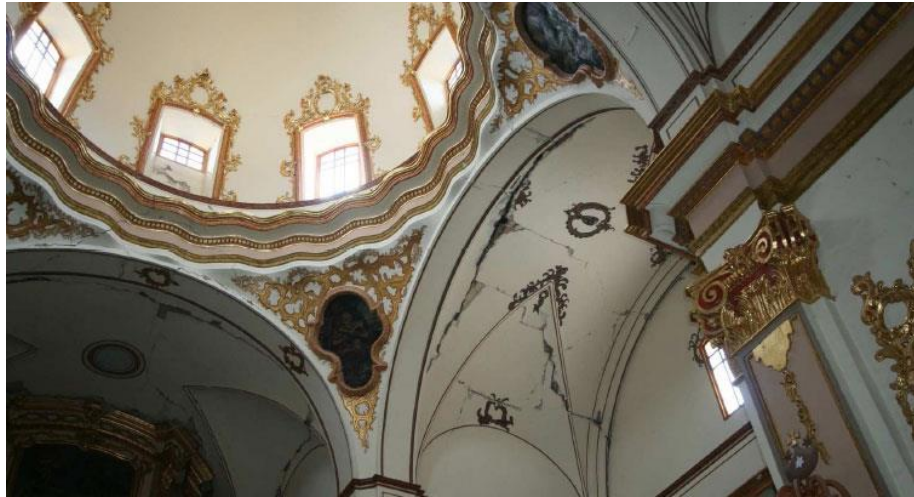
Figura 19: Iglesia de Nuestra Señora del Carmen.

En la figura 19 se observan los daños estructurales en la Iglesia de Nuestra Señora del Carmen que afectaron sobre todo a las bóvedas, las cuales se agrietaron y rompieron prácticamente en su totalidad.

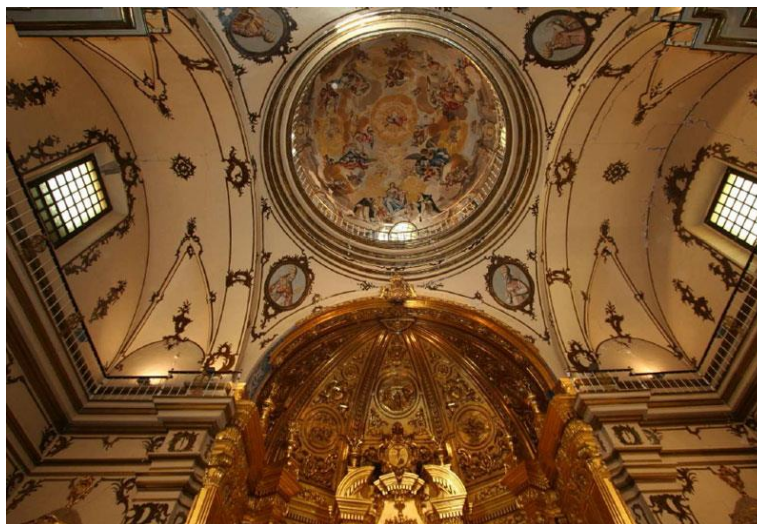
Figura 20: Iglesia de Nuestra Señora del Rosario.

La cúpula de la Iglesia de Nuestra Señora del Rosario quedó arrancada totalmente, así como los arcos que sujetaban ésta y bóvedas y cimborrios quedaron fracturados. Los muros de toda la capilla quedaron fisurados tras el sismo (Figura 20).

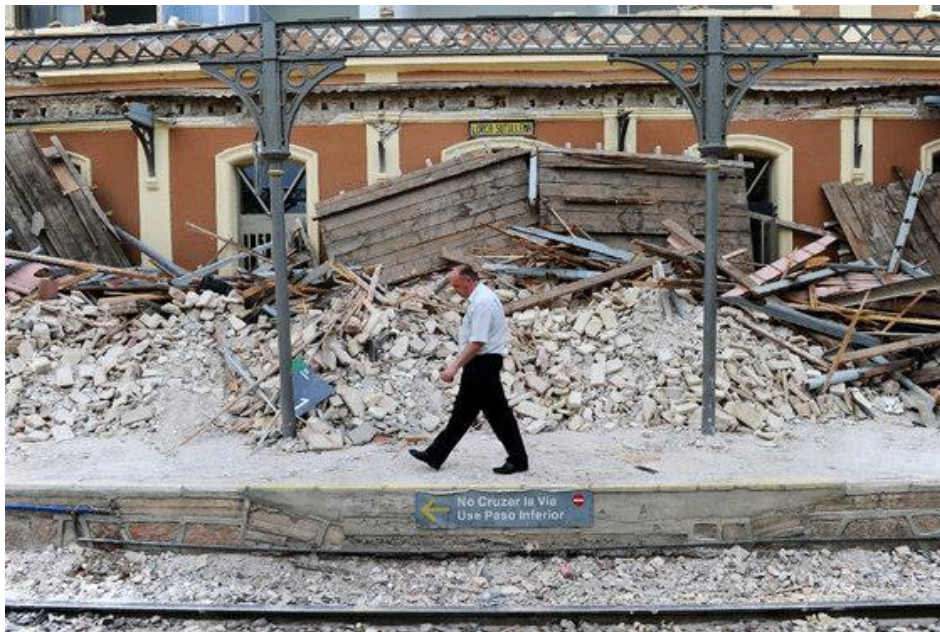
Figura 22: Estación Lorca-Sutullena tras el terremoto de Lorca de 2011 (<http://elpais.com>).

La estación de Lorca-Sutullena (Figura 20) en la que el muro de fábrica de ladrillo perdió el equilibrio y cayó sobre la marquesina, rompiendo el entramado de viguetas.

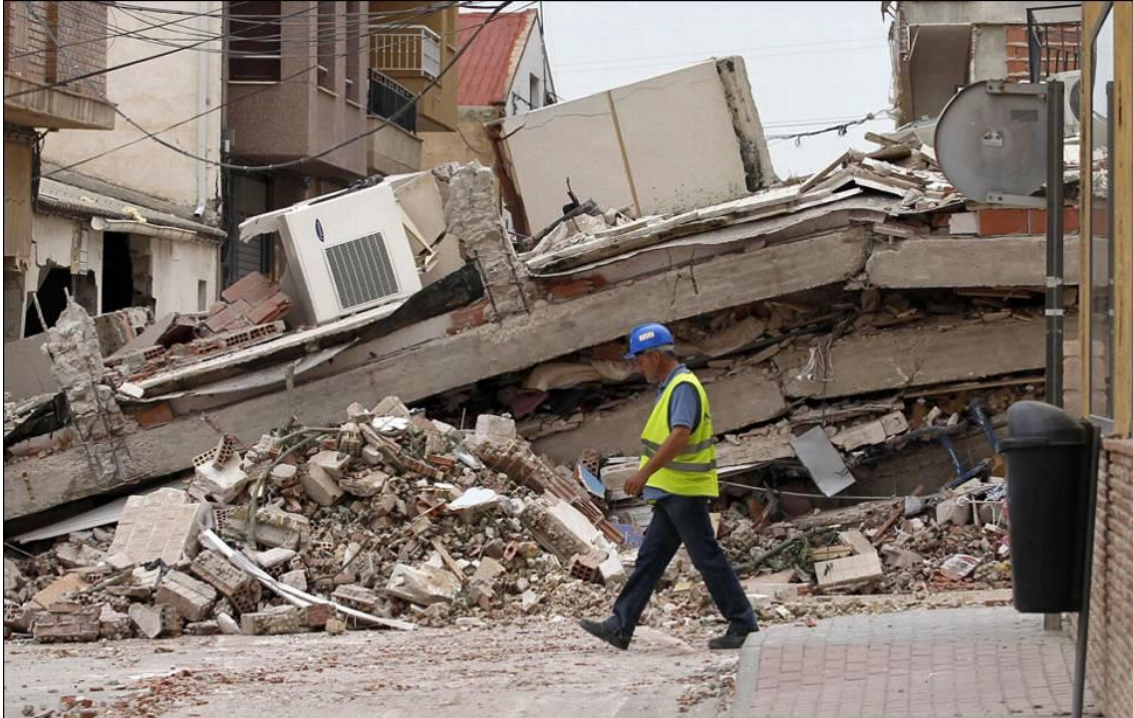
Un edificio colindante de la misma promoción acusa graves deformaciones en los pilares cortos confirmando el mecanismo de colapso causado por el fallo de los pilares cortos perimetrales.

Figura 23: Edificio colapsado durante el terremoto de Lorca.

Se trata de un elemento fácilmente prescindible, haciendo llegar simplemente el muro de sótano al primer forjado, por lo que el fallo podría calificarse de «absurdo», aunque bien es cierto que no existían experiencias previas reales que constataran tan mal comportamiento sísmico.

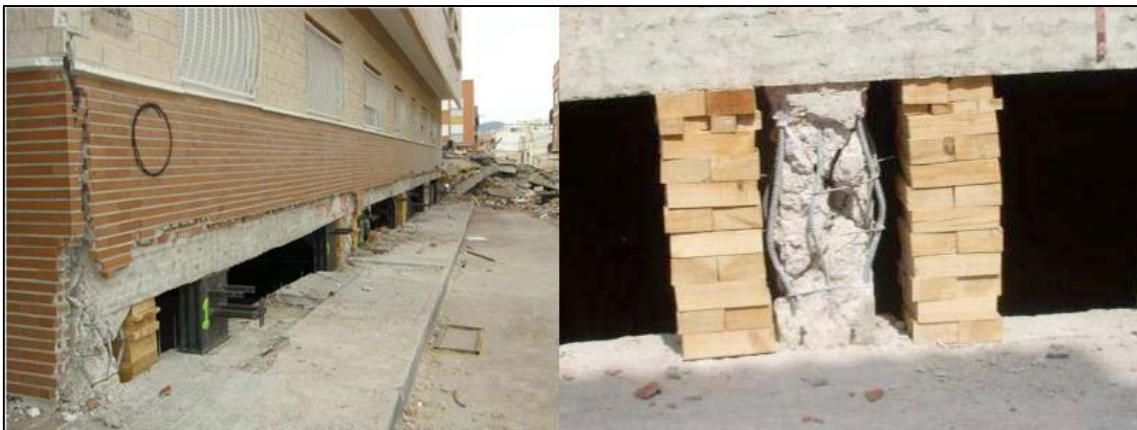
Figura 24: Daño en pilares cortos de edificio colindante.

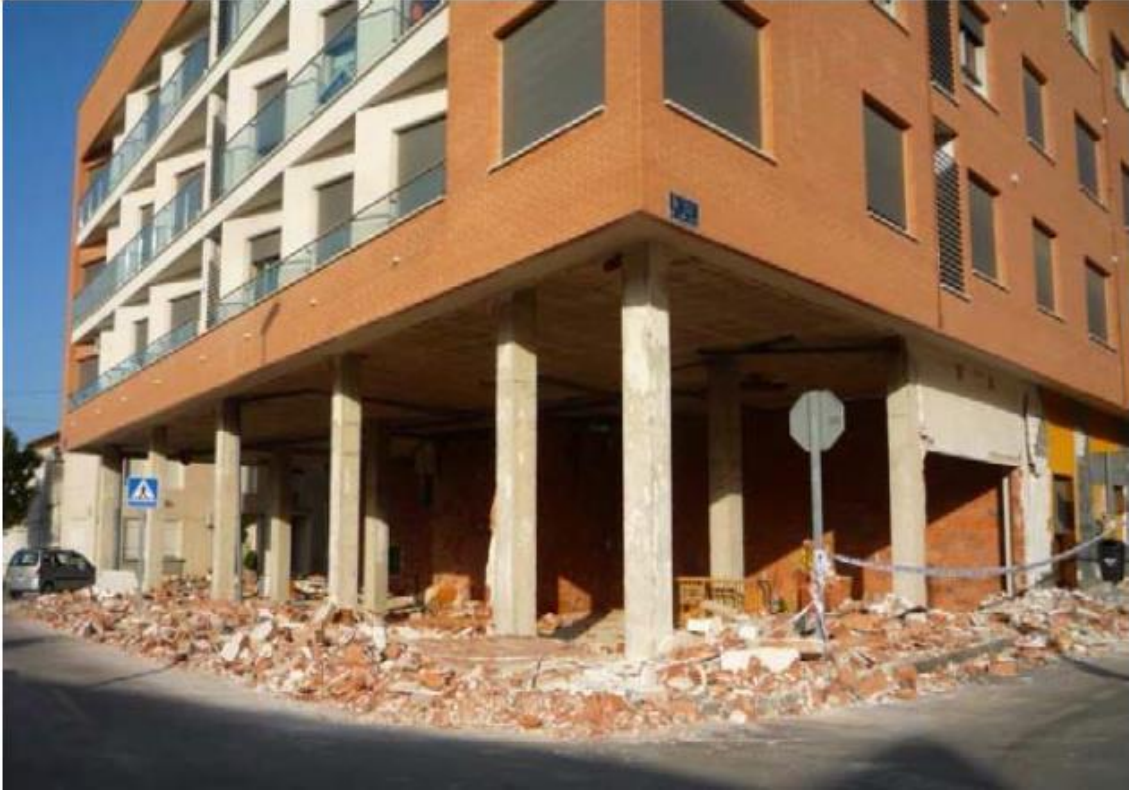
El efecto de planta blanda se observó en la mayoría de los edificios afectados por el terremoto de Lorca.

Figura 26: Pérdida de los cerramientos en un edificio de Lorca debido al efecto de planta blanda

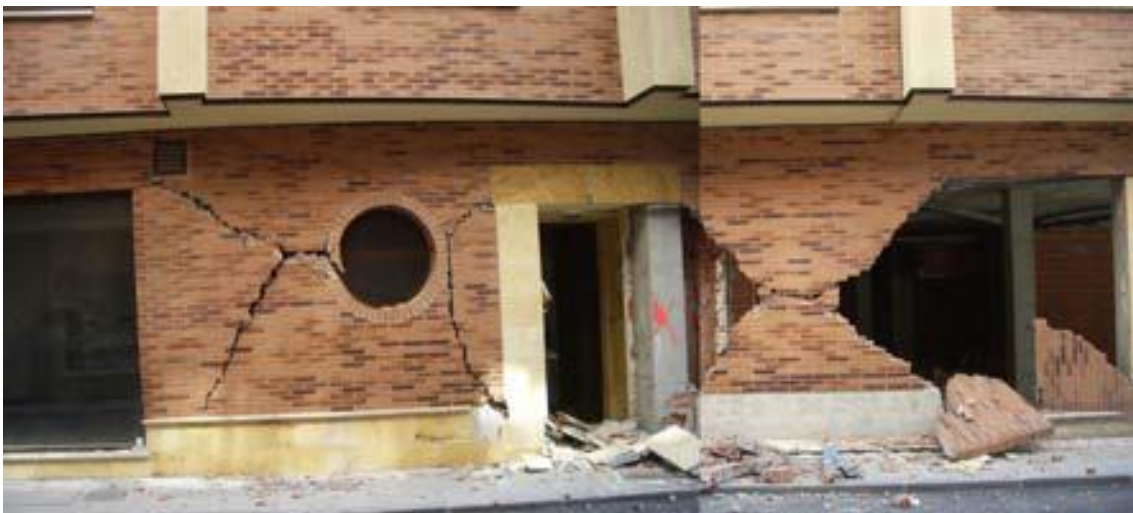
Figura 27: Daños en el cerramiento en una planta blanda.

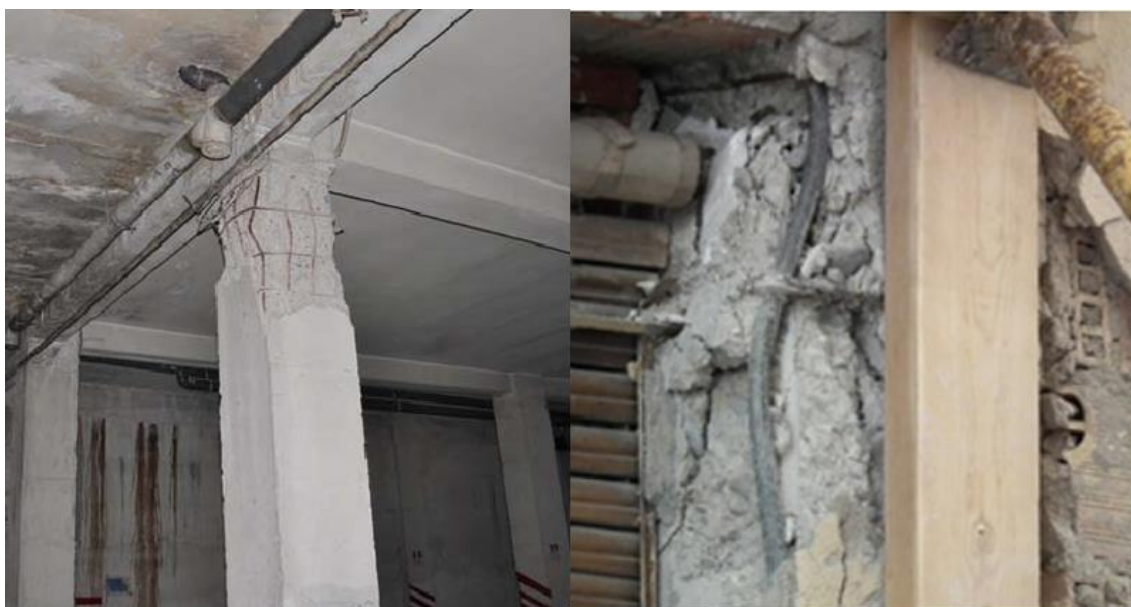
La utilización de una armadura inadecuada en pilares, por ejemplo, diámetro insuficiente del redondo y un espaciamiento inadecuado de los cercos o su mala conexión, impiden el confinamiento de dichos elementos en las zonas de los nudos e influyen decisivamente en el comportamiento sísmico de los edificios. Se observaron muchos pilares dañados no solo por los efectos antes mencionados, sino también por deficiencias en las armaduras de refuerzo, tanto transversales como longitudinales y en las uniones entre losas y pilares. Estas deficiencias incluyen el uso de acero no corrugado, excesiva distancia entre el refuerzo transversal y el pobre confinamiento de las armaduras. Dependiendo del año de construcción del edificio, estas características que llamamos “deficiencias” hoy en día, podrían haberse considerado normales y correctas en el momento de construirse el edificio.

Figura 28: Daño en pilares debidos a deficiencias en la armadura.

En la figura anterior se muestran las cabezas de los pilares de plantas bajas dañadas por el cortante. Este mecanismo se ha observado en muchos edificios de Lorca tras el terremoto y es de gran peligrosidad.

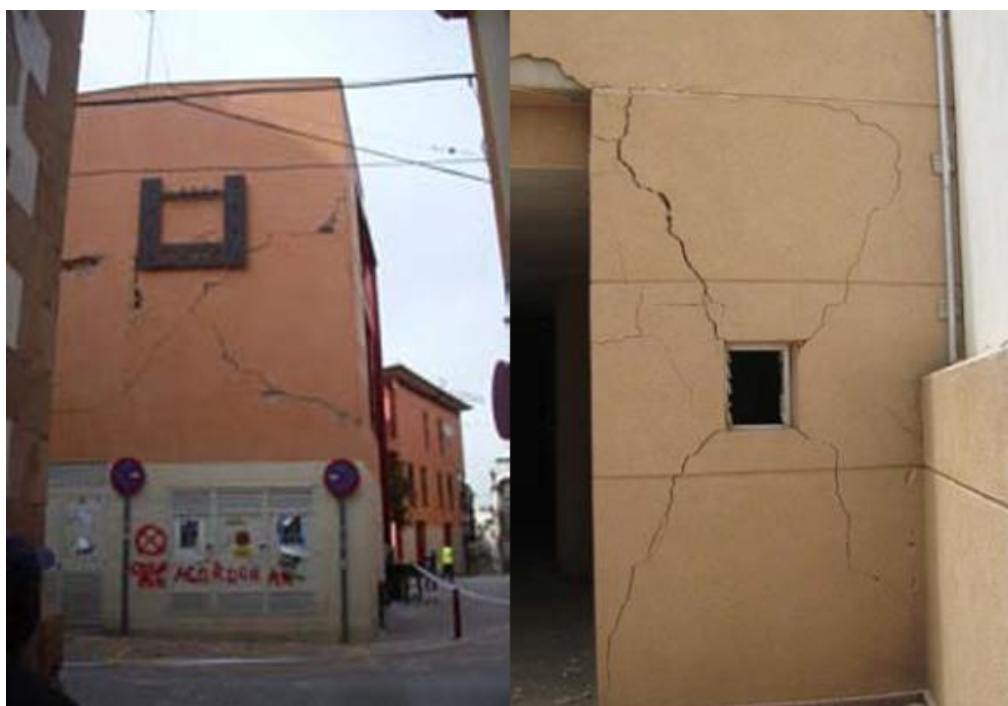
Las normas no fijan un límite de deformación horizontal que permitan limitar o minimizar los daños no estructurales, por esto en muchos edificios sin daños en la estructura o con daños menores, los cerramientos o tabiques pueden sufrir grandes daños. La falta de conexión entre paneles de mampostería y la estructura hace que dichos elementos se dañen tanto por movimientos fuera de plano como por movimientos en el plano.

Figura 29: daños en cerramientos en forma de aspa debidos al cortante.

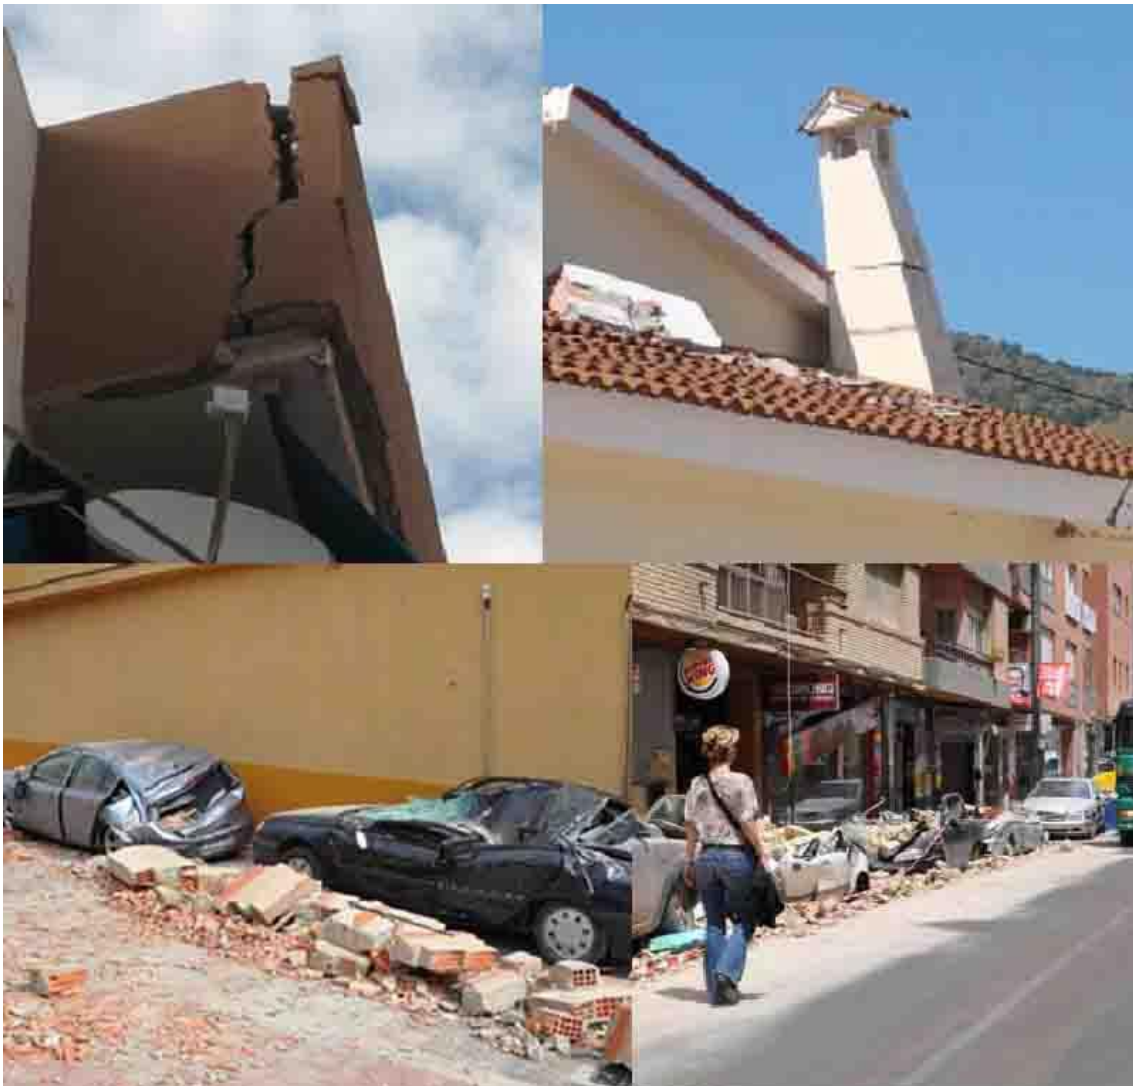
Figura 30: Daños por desprendimiento de elementos no estructurales.

La actual norma obliga a estos elementos no estructurales a ser enlazados correctamente a la estructura para garantizar su estabilidad. Además cuando $a_c \geq 0.12g$ los muros o petos con el borde superior libre con más de 1 metro de altura, se remataran con un encadenado de coronación, disponiendo refuerzos verticales anclados a la estructura o a la cimentación.

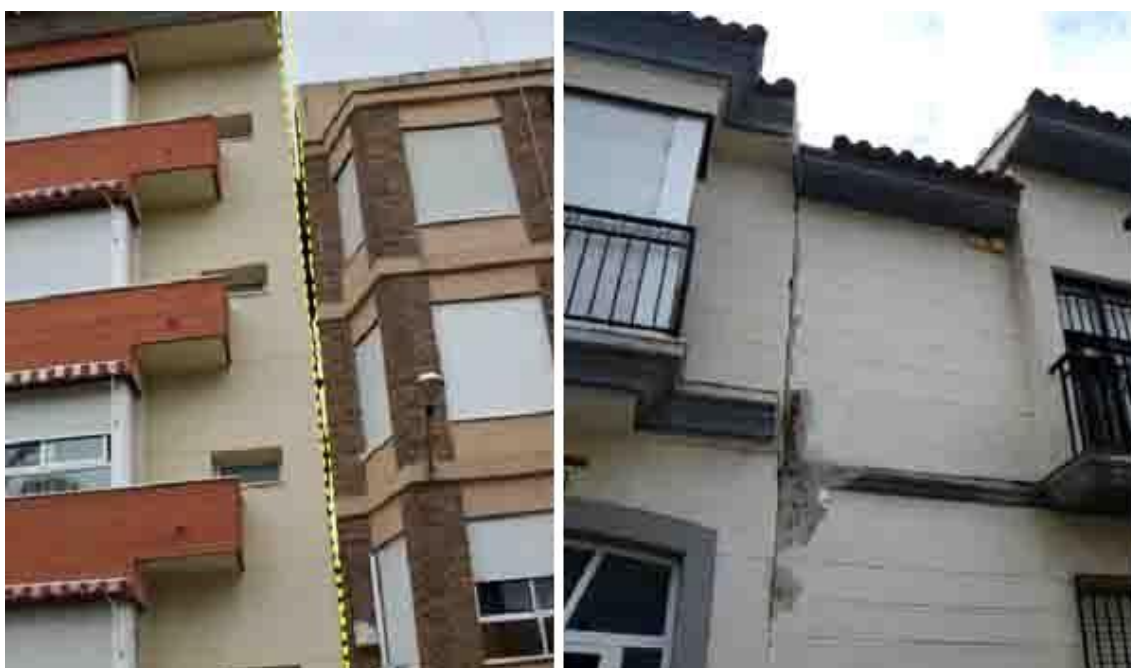
Se observaron daños por golpeteo en algunos edificios muy cercanos. Esto ocurre cuando dos o más edificios están muy cercanos y la vibración sísmica hace que se golpeen mutuamente. Cuando los edificios adyacentes son de diferentes alturas y sus plantas no coinciden, las plantas y el techo del edificio más bajo puede golpear a los pilares a media altura, ocasionando graves daños.

Los daños por golpeteo ocurren cuando la distancia entre edificios es insuficiente para que los mismos puedan desplazarse lateralmente sin perjudicarse.

Figura 31: Daño por golpeteo observado en Lorca tras el sismo.

- En cuanto a las **juntas sísmicas**, los daños ocurrieron debido a la falta de espacio para el movimiento lateral de los edificios. En zonas de riesgo de actividad sísmica sería conveniente instalar juntas altamente funcionales y con gran capacidad de absorción de movimientos multidireccionales. Como norma general, se consideran juntas sísmicas aquellas cuya capacidad de movimiento es de al menos el 25% del ancho de la junta en el eje horizontal.
