## IGLESIA CONVENTUAL DE SANTO DOMINGO EN MURCIA.

ANÁLISIS PATOLÓGICO, CONSTRUCTIVO Y APLICACIÓN DEL MÉTODO ESTRATIGRÁFICO MURARIO  
EN LA FACHADA NORTE DE LA IGLESIA DE STO. DOMINGO EN MURCIA.

Universidad Politécnica de Cartagena. E. U. de Ingeniería Técnica Civil. Arquitectura Técnica

Proyecto Fin de Carrera.

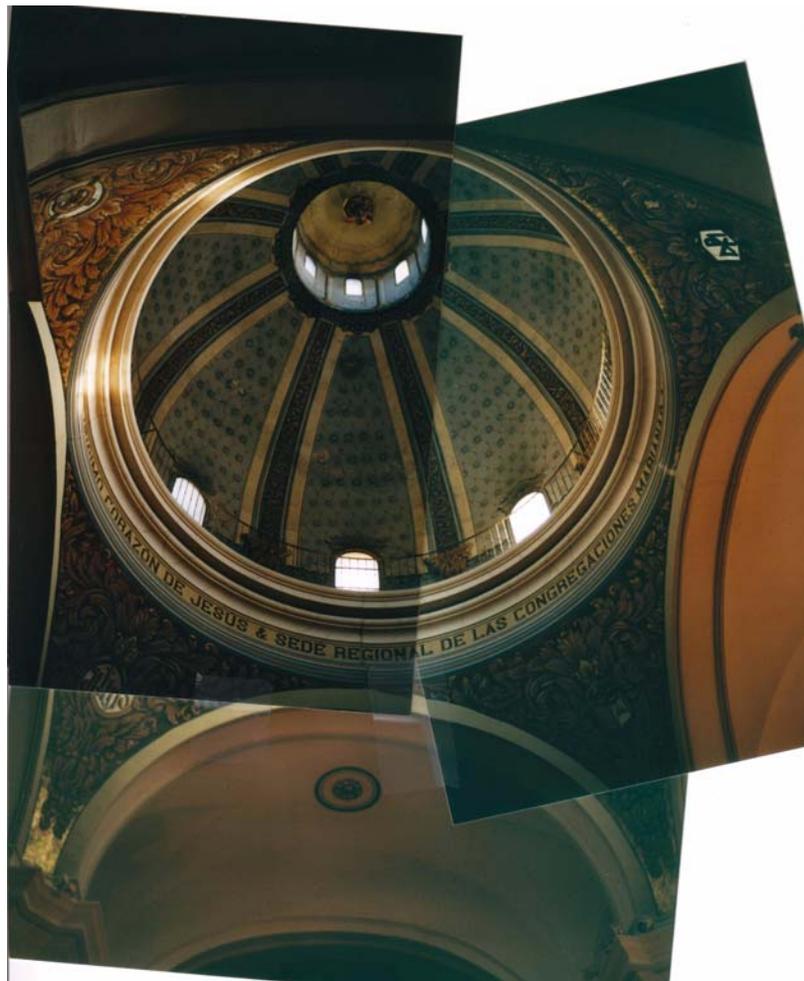
Fig.1. Tambor y cúpula del crucero.

- Consolidación mediante la ejecución de inyecciones de lechada de cal (con adiciones de resinas en las proporciones que se determinen a raíz de la extracción de las muestras) en muros de carga para lograr la recuperación de la capacidad portante y la solidarización de fábricas de forma que el reparto de cargas sea homogéneo y más estable.

- Cosido de grietas mediante varillas de fibra de vidrio y de acero inoxidable mediante taladro HILTI con extracción de muestra inalterada de diámetro 50 mm e inserción de varillas de lana de vidrio o acero inoxidable y posterior relleno con mortero de cemento de consistencia plástica. Estos cosidos se hicieron en forma de cruz, de forma que la punta de cada barra quede próxima y, por tanto, íntimamente ligada a la siguiente.

Posteriormente se rejuntó y retacó la grieta con motivos de iguales características a las existentes (durante el proceso de introducción del mortero en los taladros, se selló la grieta para evitar la salida del mortero por la misma).

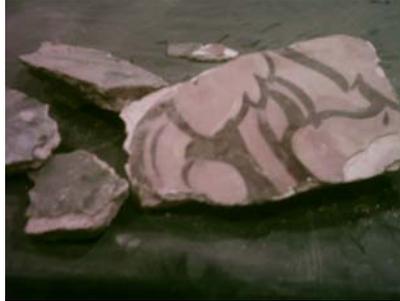
Fig.2.Piezas desprendidas pertenecientes al tambor de la cúpula.

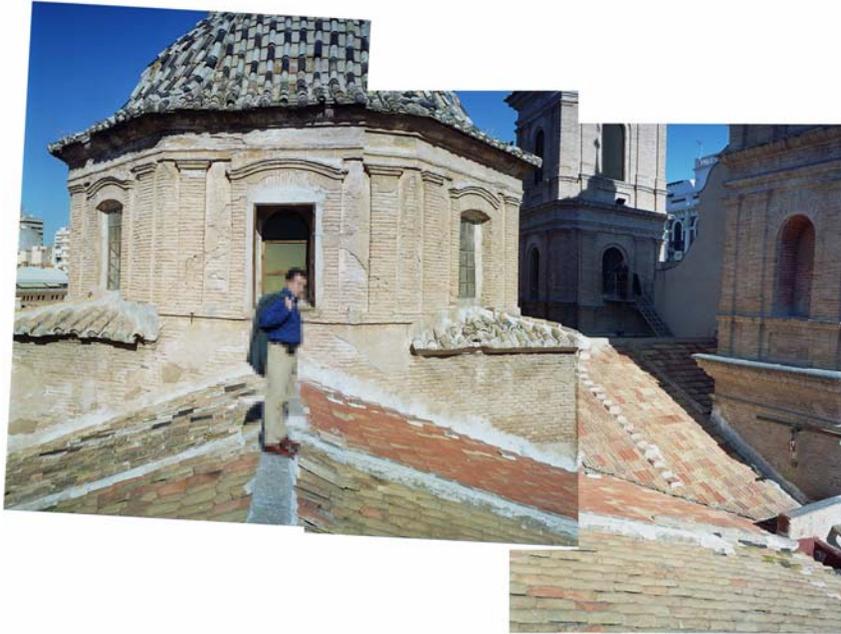
El estado del mismo no permitía su recuperación ya que un ochenta por ciento al menos de la superficie se había perdido, además de tener múltiples deterioros, costras y suciedades, falta de cohesión, falta de adhesión del revoco al soporte, morteros de cemento, etc.

Fig.3. Estado anterior de la fachada del tambor de la cúpula, con el despiece (a base de un revoco casi en su totalidad desprendido) fingido de sillares.

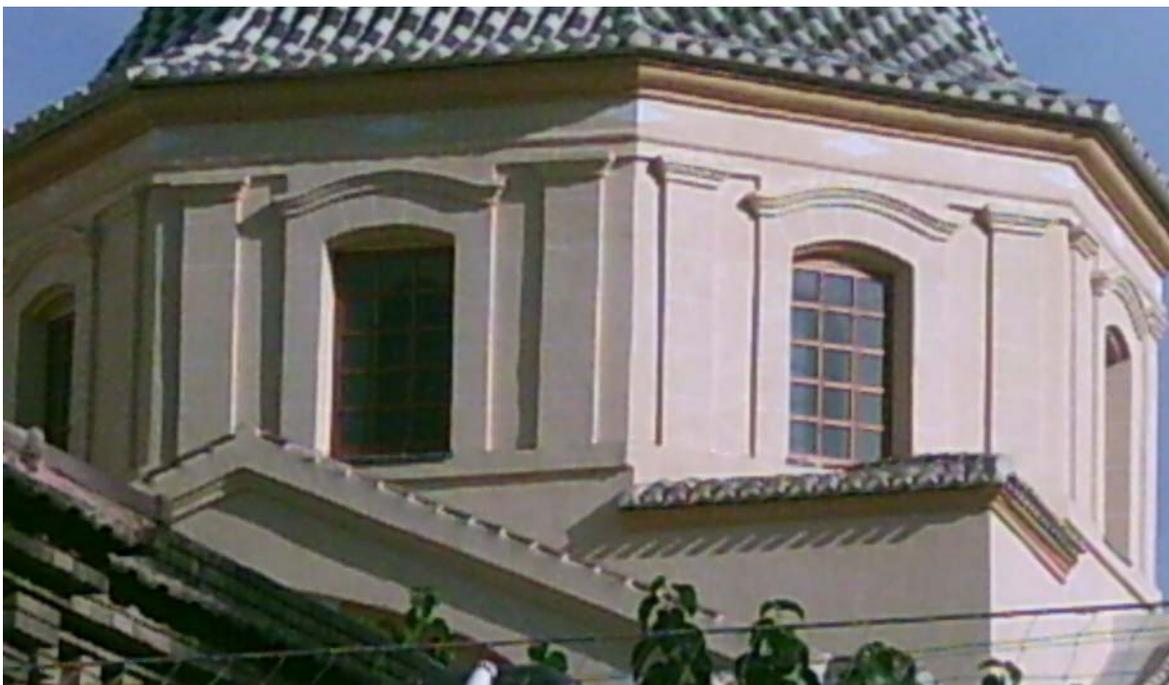
Fig.4. Nuevo revoco liso ejecutado en esta primera fase en el tambor de la cúpula.

Se ejecutó un revoco liso (fig.4.) al que se le añadió la técnica original de la pintura al fresco que tradicionalmente añadía a las fachadas grandes motivos arquitectónicos: columnas, sillares, recercados, etc... Para su puesta en obra se realizó un tendido de mortero de cal grasa añeja de al menos un año de antigüedad, en tres capas sucesivas extendidas con fratás y llana en espesor 2-3 cm., utilizando arena de mármol como árido e incorporando el color ocre en la masa mediante arenas y óxidos naturales (la arena de mármol debe ser calibrada en dos medidas con el fin de dejar la última con la finura y condiciones que necesita un revoco tan fino y a la vez de elevada consistencia y solidez –

La última capa se dejó acabada lisa utilizando la llana, apretando fuertemente para cerrar bien los poros. Esta última capa es bastante fina y se ejecutó mediante lo que los revocadores denominan Llec, que consiste en un reenlucido de repaso del paramento mediante una sutil lechada de cal con polvo de mármol que se va depositando en los lados de la llana durante la ejecución de esta tercera capa.

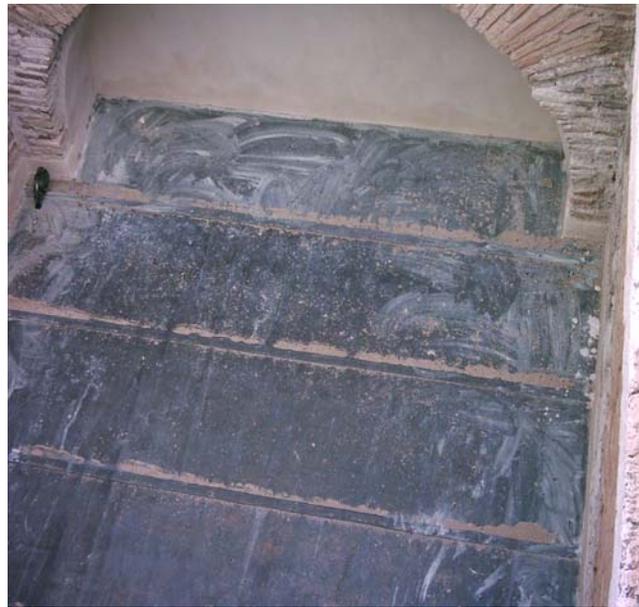
Fig.5. Plancha de plomo colocado en los faldones para un mejor funcionamiento de las cubiertas.

Para mejorar el comportamiento de las cubiertas, se colocó una plancha de plomo (fig.5.) de desarrollo un metro y se protegió la primera hilada de cada alero mediante pasta de mortero bastardo. Se realizaron los emboquillados de los aleros y la cobija se calzó con una bocateja y posteriormente se recibieron todos los emboquillados con mortero bastardo.

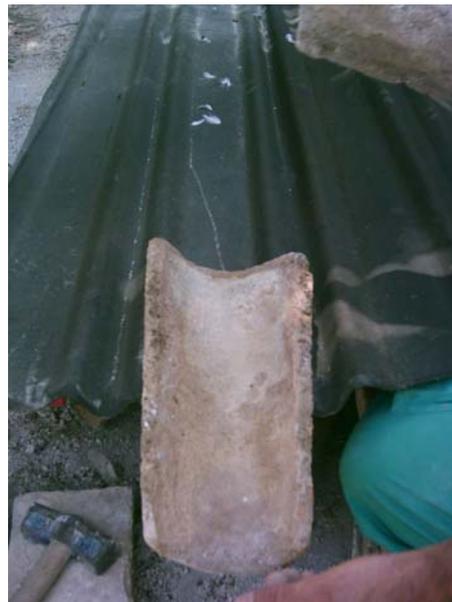
Fig.6. Colocación de plancha de Onduline para impermeabilizar la cubierta.

Para mejorar el comportamiento de las cubiertas se impermeabilizaron los tableros de pendiente mediante planchas "onduline" (fig.6.).

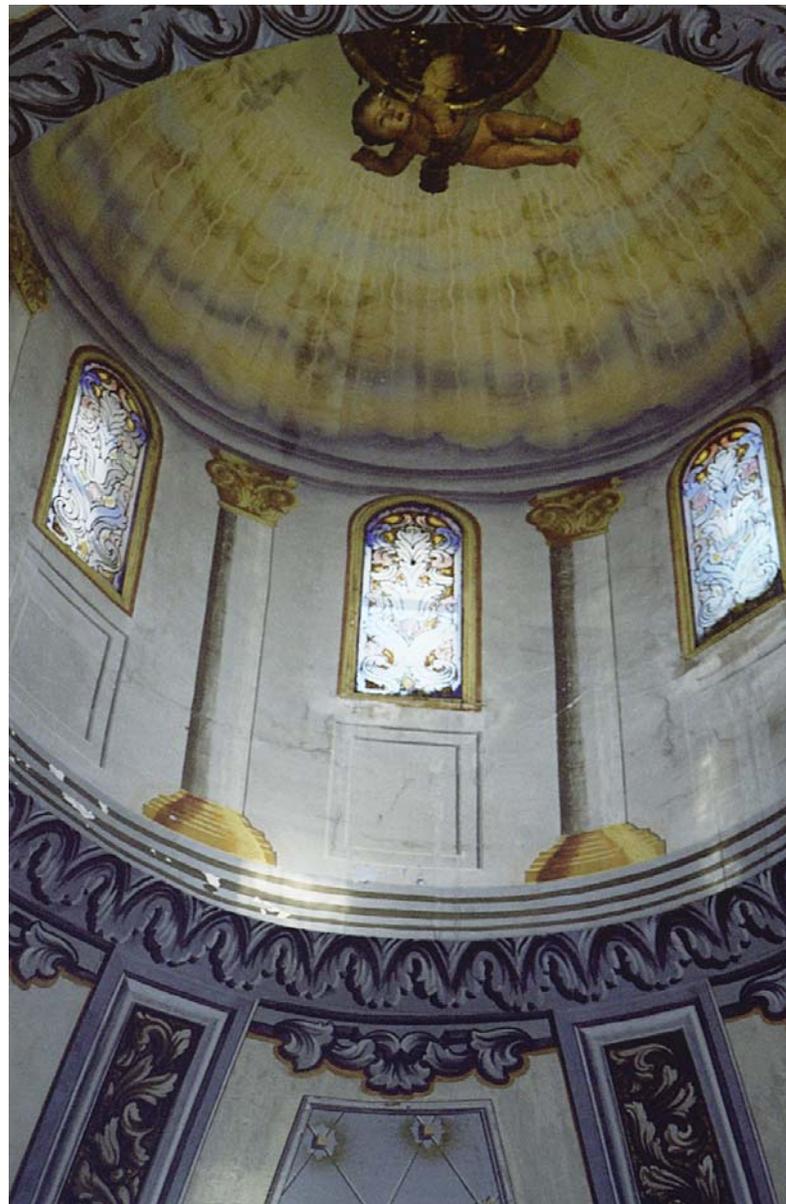
Todo el interior del espacio del crucero de la Iglesia de Santo Domingo (fig.7.), se encuentra pintado con una decoración de arquitecturas fingidas a modo de trampantojo para que el espectador, desde el plano inferior, reciba la ilusión óptica de una bóveda sobre ménsulas y nervios. Toda esta decoración se encuentra en aceptable estado sin más que las grietas que ya se han comentado anteriormente y que lógicamente afectan también a la capa pictórica. Esto significaba poner especial cuidado durante los trabajos de consolidación, inyección y cosidos de la cúpula y tambor, además de unas determinadas tareas a ejecutar sobre la decoración mural.

- Escorrentías.
- Suciedad Superficial.
- Pintura con pérdida de adhesión.
- Lagunas.
- Pérdida de capa pictórica.
- Grietas y fisuras.
- Repintes.
- Desgastes de la policromía.
- Desgastes de la corla.
- Las actuaciones llevadas a cabo fueron:

Fig.7. Interior (decorado a base de arquitecturas fingidas) de la cúpula en su estado anterior a dicha intervención.

En primer lugar se procedió al saneado de las humedades que afectan a los muros en las zonas próximas a las ventanas. Para ello se colocó baberos de plomo por el exterior además de una nueva carpintería de madera a haces exteriores. A continuación se sanearon los yesos de las zonas inferiores, y una vez restaurados todos los paramentos y selladas las grietas y fisuras, se procedió a la reparación pictórica de molduras y motivos decorativos fingidos y a la veladura de los mismos mediante pigmentos naturales.

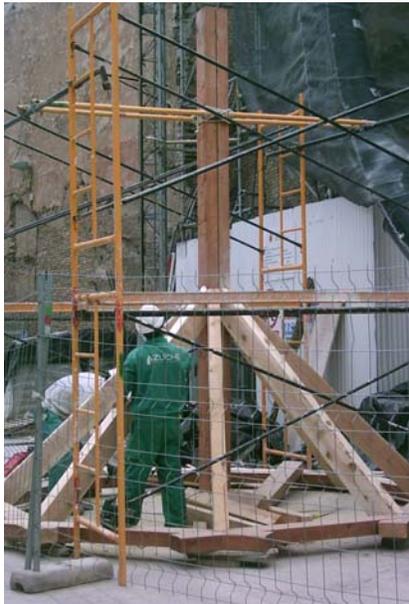
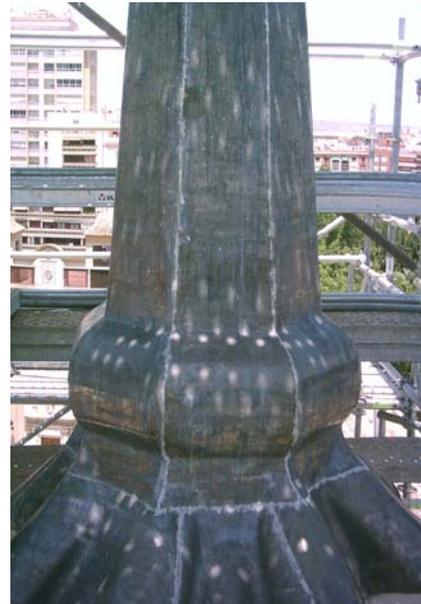
Dicha construcción no constaba en proyecto, pero el estado del chapitel (fig.8.) de la linterna era pésimo (presencia de humedad y de carcoma). Fue un trabajo de carpintería que se desarrolló en base al chapitel antiguo, siguiendo el mismo patrón, finalmente se cubrió de plomo para mayor protección.

Fig.8. Construcción del nuevo chapitel de la linterna.

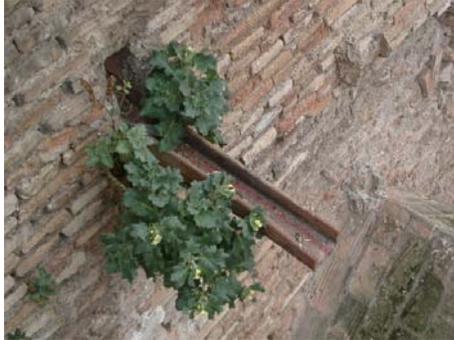
Fig.9. Plantas superficiales en fachada (estado anterior a la intervención) favorecida por la humedad.

**-Eliminación de plantas superficiales (fig.9.).**

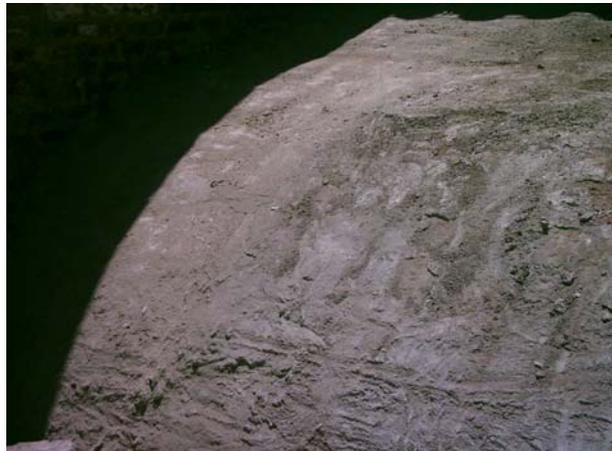
La construcción de los nuevos faldones de cubiertas siguió el mismo proceso que el explicado con anterioridad para el resto de cubiertas, con la gran diferencia que se descubrió que la bóveda (fig.10.) que cubre la mayor parte de la iglesia, se encontraba a una cota inferior y que los faldones de las pequeñas cubiertas estaban sobreelevadas. Por ello, se procedió a su demolición y construcción de las mismas a una cota inferior. El mal funcionamiento del alero (no canalizaba correctamente el agua de lluvia) de las mismas había provocado manchas de humedad por filtración del agua de lluvia en numerosas zonas (fig.11.).

Fig.10. Aparición de la bóveda a una cota inferior durante la reconstrucción de las cubiertas de las capillas laterales.

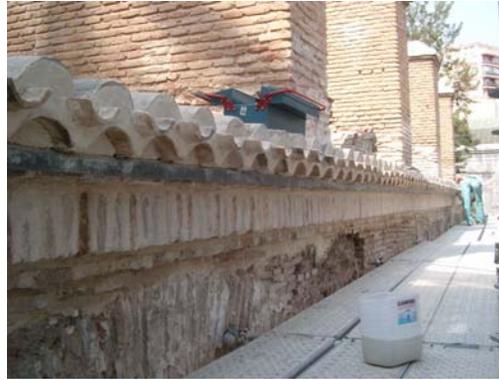
Fig.11. Nuevo alero perteneciente a las cubiertas de las capillas laterales

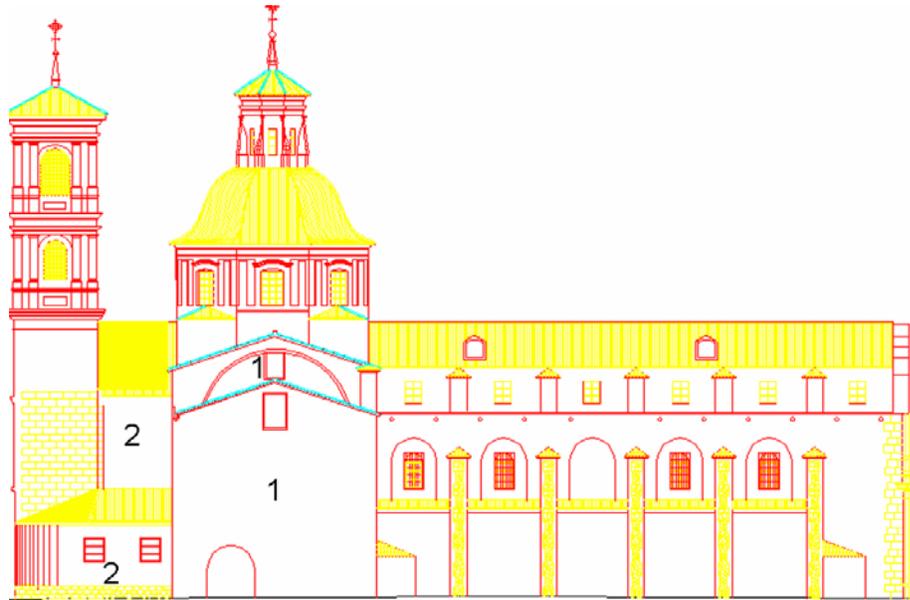
Fig.12.

Las superficies numeradas (fig.12.) son las que fueron revestidas tras la eliminación de los antiguos revestimientos que las cubrían, a continuación se explica el proceso que se siguió para la ejecución de los mismos, según el área a tratar hablaremos

-Antes de nada se procedió al picado de los restos de revoco y morteros que quedaban adheridos a los soportes (por el mal estado que presentaban, las zonas que quedaban aún revestidas se encontraban con manchas de humedad y la adherencia al soporte era pésima) y a la limpieza de los mismos.

- Luego se humedecieron las superficies y se aplicó con la paleta un mortero más fluido por toda la superficie, este mortero genera más adherencia entre el soporte y la capa de mortero posterior.

-Aplicación de sucesivas capas de mortero bastardo de dosificación (1:1:6) hasta adquirir la planeidad deseada.

-Aplicación del mortero de cal de terminación de dosificación (1:4).

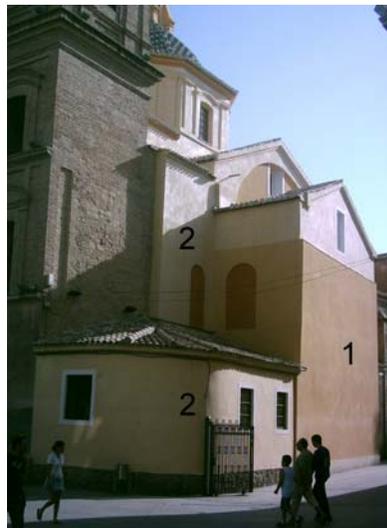
Fig.13. Enfoscados con distintas terminaciones.

En algunas zonas (como huecos de ventana tapiados que se aprecian en la figura 13), se aplicó pigmentos al enfoscado, por ello podemos apreciar tonos más oscuros aún tratándose del mismo proceso de aplicación para cada tipo de acabado.

**Superficie 1 (fig.13.):** Correspondiente a una terminación rugosa, se consigue aplicando una capa mínima de mortero de 15mm y cuando el mortero de cal ha cogido resistencia suficiente para poder trabajarlo se comienza a raspar de arriba abajo (para evitar manchas).

**Superficie 2 (fig.13.):** Correspondiente a un bruñido. Se aplican dos capas muy finas de mortero de cal hasta conseguir una planeidad con la llana. Una vez que el mortero de cal es trabajable, se pulveriza con agua deshidratada por toda la superficie. Con la paleta castellana (previamente calentada) se van tapando los poros y apretando el material.

El zócalo está compuesto de placas de piedra natural cogidas con mortero. Las dimensiones de las mismas varían en altura (por la pendiente de la calle) entre 46 cm y 56 cm y de ancho 75 cm. En el Capítulo 3 ya hemos visto su solución constructiva (cogido con mortero de agarre 1:4).
