LIBRO DE ACTAS

LA RESTAURACIÓN DE LA ARQUITECTURA MONUMENTAL DE TAPIA A TRAVÉS DE ALGUNOS CASOS DE ESTUDIO. CRITERIOS, TÉCNICAS CONSTRUCTIVAS Y RESULTADOS

Lidia García Soriano¹, Vincenzina La Spina²

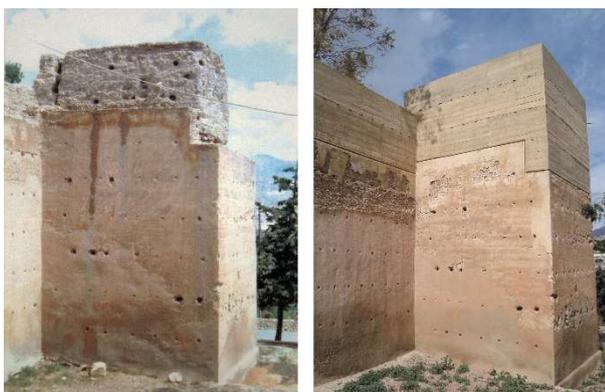
En las diversas actuaciones posteriores se opta por mantener la técnica constructiva original, la tapia, en las intervenciones de recocado de los muros y de cajeados en las superficies, rechazando las actuaciones de las décadas anteriores con mampostería. La utilización de la técnica original va a ser una propuesta constante. No obstante, a pesar de que la técnica es la original, los materiales empleados no son exactamente los mismos, y se incorpora cemento a la masa, quizá con la idea de que este nuevo material mejorará las prestaciones del muro. Los proyectos posteriores (año 2000 y 2008) son de alguna manera sucesores del anterior y así se especifica en las memorias de los mismos *“El presente proyecto viene en cierto modo condicionado por el precedente y las obras a las que dio origen”* (00-0012-PA) (Figura 2).

Figura 2. Imágenes de una de las torres antes y después del realizado durante 2001-2002. (Iz: imagen del expediente 00-0012-PA.).

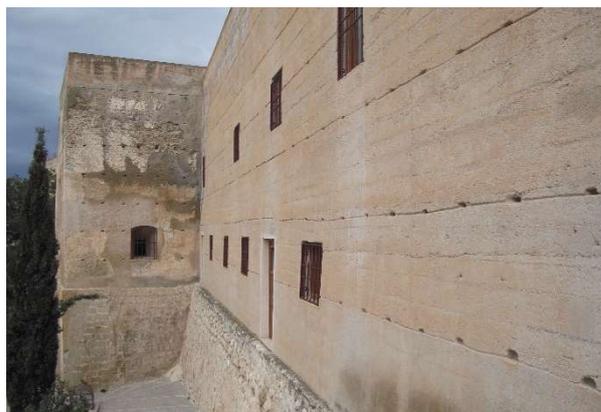
Figura 3. Imagen actual de la muralla exterior del castillo.

El estado actual de la muralla presenta patologías. Fundamentalmente se debe destacar la aparición de humedades y sales en la base del muro por capilaridad y en la zona de la coronación. En esta zona es importante atender al hecho de que estas humedades y sales se han producido justo a la altura en que el nuevo muro deja de ser simplemente el adarve de la muralla (es decir, el antepecho exento) y pasa a estar adosado al material original. Probablemente en este punto se han producido filtraciones de agua que han generado la aparición de patologías a lo largo de toda la longitud del muro.

En esta intervención se propuso un nuevo muro de tapia que se adosa de forma extensiva al lienzo de la muralla

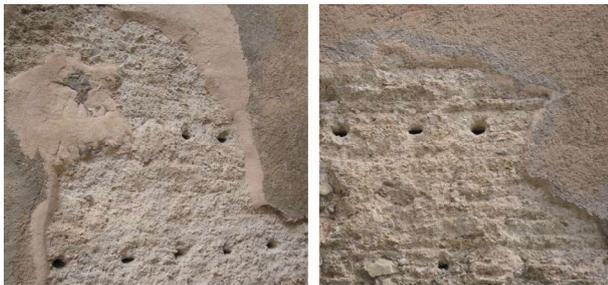
Figura 4. Imagen actual de la muralla exterior del castillo.

Esta intervención promovida por el Ayuntamiento de Petrel se incluye dentro del Programa del 1% Cultural del Ministerio de Fomento. En cuanto a la rehabilitación de la alcazaba, se centrará la atención en la Torre del Homenaje, por estar ésta construida con tapia. De los proyectos anteriores se ha podido extraer que la parte superior de la torre se demolió en el año 1974 y las obras de reconstrucción de la misma se acometieron en el año 1977. Esta intervención fue puramente historicista, en la que se reconstruyeron también las almenas. En cambio, en este proyecto se propone respetar completamente la distribución realizada durante las reconstrucciones de finales de los años 70 e intervenir en los muros de la torre consolidando y en algunos casos, reintegrando las lagunas y faltantes con

un mortero de cal coloreado, con la voluntad de ser distinguible de las intervenciones anteriores (Figura 4).

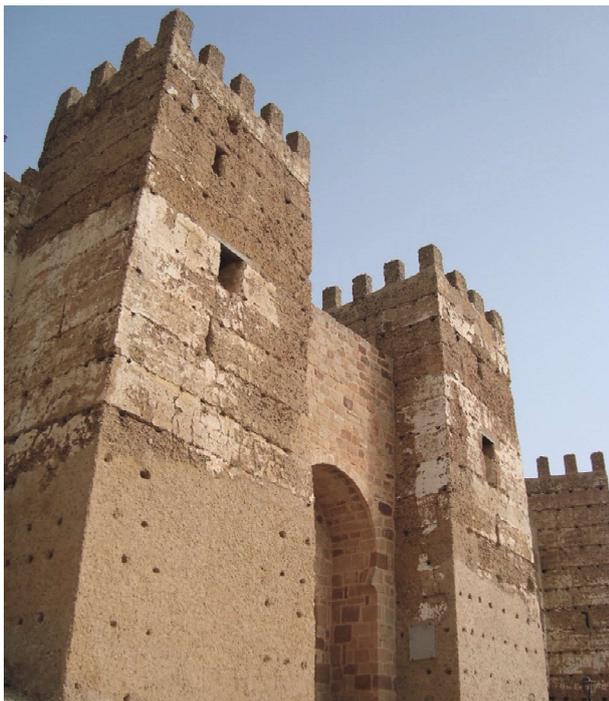
Figura 5. Imagen actual del acceso en la que se puede ver la intervención realizada en las bases de los torreones en 1997.

Las actuaciones en las cubiertas de los torreones se inician con la limpieza de los elementos vegetales y materiales desprendidos y la reparación de las zonas dañadas de las bóvedas. Posteriormente se realiza la impermeabilización mediante formación de pendiente con hormigón ligero, capa de regularización de mortero e impermeabilización con una lámina de P.V.C y solado final de baldosas de barro.

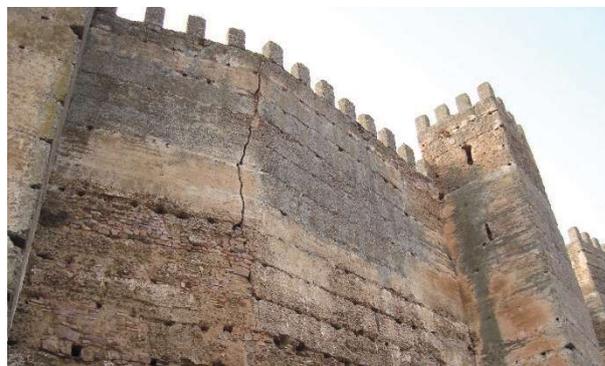
En noviembre de 2006 se redacta un nuevo proyecto de excavación y drenaje del patio de armas del castillo, y tras el inicio de las obras en 2007, se detectó una gran cantidad de estructuras arqueológicas y se elaboró un proyecto en 2008 que recoge los cambios relativos a la excavación del patio. Esta situación, muy probablemente aplaza la intervención en los lienzos de muralla y en las torres, y en la visita a este edificio que se realizó en julio de 2012, se pudo comprobar que estas obras propuestas en el proyecto de 2006 no se habían llevado a cabo. Por tanto, actualmente el aspecto exterior de los lienzos y torres es muy similar al de las imágenes previas al proyecto, y es posible detectar los puntos críticos (grietas, faltantes...) sin intervenir (Figura 6).

Figura 6. Detalle de la imagen actual del lienzo entre los torreones 8 y 9 en la que se detecta la fí sura vertical.

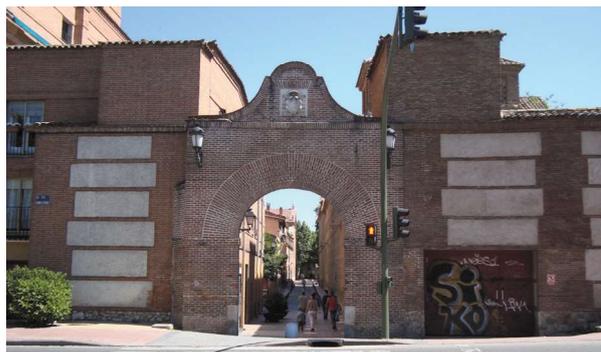
Esta es otra intervención promovida por la Dirección General de Bellas Artes, encargada a Manuel Barbero Rebolledo. En este caso, la intervención se centra en la puerta de San Bernardo. La puerta está construida con fábrica de ladrillo, pero en su entorno existe un tramo de muralla de tapia entre machones y verdugadas de ladrillo sobre la que sí se actúa. En el proyecto se define la restauración del trozo de muralla en todo su frente y cubierta de remate, pero no se especifican las actuaciones que se llevan a cabo en dicha intervención. Si se atiende al aspecto actual de esta zona de la muralla, es posible entender que esta intervención se realizó también con un tipo de mortero cementoso adosado a las tapias originales. Actualmente es posible ver que se realizó también rellenando el material de tapia faltante con fábrica de ladrillo, ya que en una de las esquinas de la tapia se ha desprendido debido a la humedad el revestimiento y es posible ver la fábrica. La humedad por capilaridad es una patología que afecta a la muralla de forma intensa. Esta humedad ha provocado la aparición de sales, el desprendimiento del revestimiento, la pérdida de material en las juntas, incluso la erosión de los ladrillos. En esta intervención se actúa también en la coronación, tanto de la puerta como de este tramo de muralla y se propone una nueva cubierta de baldosas de gres e impermeabilizante sobre una cama de hormigón. El estado actual de esta cubierta es aceptable y los problemas actuales de humedad que afectan a la muralla provienen de la base, no de la coronación (Figura 7).

Figura 7. Imagen actual de la puerta de San Bernardo.

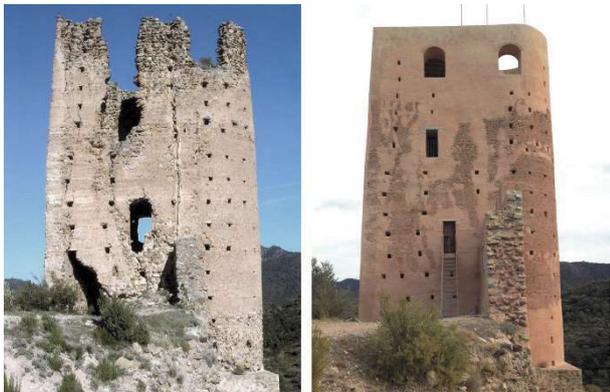
Figura 8. Iz: Imagen de la torre antes de la intervención (web del Ministerio de Fomento). Der: Imagen después de la intervención.

Las intervenciones propuestas en las estructuras de la torre son fundamentalmente actuaciones de reintegración y reconstrucción de las partes faltantes. El criterio es la reconstrucción volumétrica de la torre con el empleo de la técnica constructiva original, la tapia con cal y mampuestos (Figura 8). No obstante, en algunos puntos también se han realizado trabajos con

otros materiales, como el anclaje y cosido de los muros mediante varillas de fibra de vidrio.

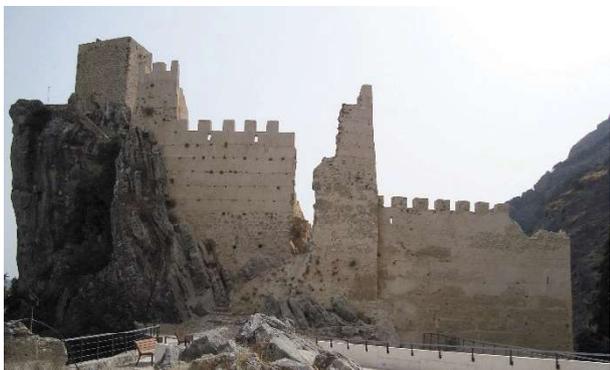
Figura 9. Estado actual de la muralla oeste tras la intervención donde se aprecia la recuperación de las almenas, y el mantenimiento del perfil original de la coronación en las zonas más degradadas.

En cuanto al criterio seguido en las reconstrucciones en las coronaciones, es posible definir dos actuaciones diversas, en los casos en los que la pérdida de material hasta la cota final del muro es pequeña se ha elegido realizar la reconstrucción de las tapias hasta la coronación, en cambio en las zonas en las que la pérdida de material es más acusada se ha decidido consolidar los restos existentes, sin reconstrucción, manteniendo el perfil original de la coronación del muro (Figura 9).
