Advances in biomechanical consolidation of monumental *Ficus macrophylla* trees in San Francisco Square (Cartagena)

Avance de resultados en la consolidación biomecánica de *Ficus macrophylla* monumentales de la plaza de San Francisco (Cartagena)

M.A. Guillén*¹ M. Gutiérrez², J. Ochoa³

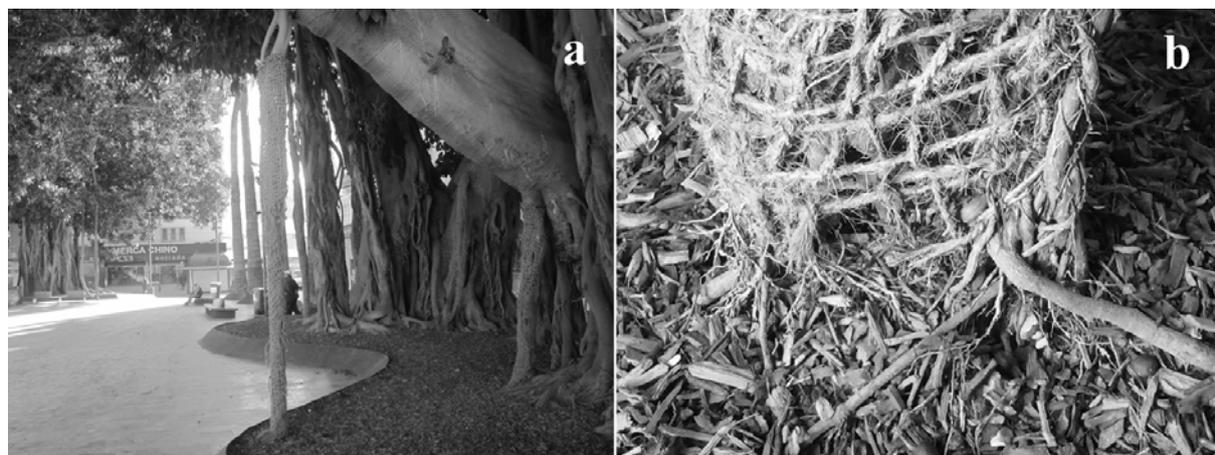
Figura 1. a: Imagen parcial de consolidación biomecánica y b: detalle de enraizamiento

Repaso de las protecciones de enfajado en malla de fibra de coco, armado a tutores de madera. Se realiza algún autoenraizamiento donde se observa debilidad. Para facilitar el desarrollo, se retira fajas donde las raíces de 10-12 cm ya han tocado el suelo. Humidificación de raíces aéreas, a agua muerta, mojando la estructura mallada que cubre las raíces colgantes.
