La desprotección técnica y normativa de las superficies de sacrificio históricas de Valencia

Resumen. En el presente artículo se pretende abordar el estado actual de los revestimientos históricos de las fachadas del centro de Valencia tanto desde un punto de vista técnico como normativo. En concreto, se analiza el alcance de las intervenciones más frecuentes y las lesiones que sufren estas superficies de sacrificio históricas de la ciudad así como el marco legal que les ampara. El objetivo de este análisis propuesto es plantear posibles soluciones ante una manifiesta situación de desprotección que pone en riesgo el valor histórico, material, técnico, formal y patrimonial de los revestimientos para la ciudad.

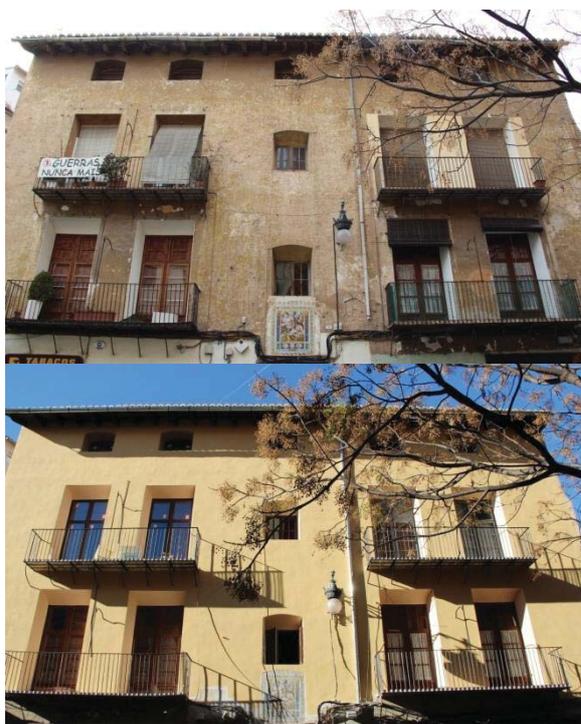
Fig. 1. Edificio rehabilitado que ha perdido su revestimiento histórico en la calle Salador Giner nº 1 de Valencia (V. La Spina).

necesidad casi instintiva de actualizarse y renovarse periódicamente. Esta tónica se sigue llevando a cabo en la actualidad, pero con notables diferencias, generando una imagen urbana demasiado alterada por culpa de las constantes intervenciones realizadas durante el último siglo. En el caso más drástico, los edificios históricos y con ellos los revestimientos de sus fachadas desaparecen fruto de los derribos motivados por los esponjamientos de la trama urbana. En cambio, cuando se opta por mantener el edificio histórico son también múltiples las posibilidades y los casos existentes. En los más extremos se elimina sistemáticamente el revestimiento histórico, independientemente de su estado de conservación y cuadro patológico, para a continuación o bien dejar la fábrica de ladrillos vista, cuando nunca lo ha sido o bien para revestirla nuevamente. En este caso se aplican morteros de cemento, morteros bastardos (mezcla de cemento y cal) o morteros predosificados cubriendo las fábricas históricas de ladrillo y mortero de cal. No obstante, también es frecuente aplicar los nuevos morteros directamente encima de los revestimientos históricos que quedan completamente ocultos e irre recuperables ya que se pica su superficie para favorecer la adherencia, al tiempo que aumentan las posibilidades de que surjan patologías por incompatibilidad material. En general, el aplicar nuevos morteros supone que el espesor total del revestimiento aumente y que su tendido superficial se lleve a cabo con un fratás, lo que allana y vuelve áspera la superficie, impidiendo la modulación de la luz y convirtiendo al edificio en un sólido geométrico más rígido y sordo. Y en consecuencia, el nuevo revestimiento mina la pertinencia entre el paramento y el carácter histórico del edificio generando un aplastamiento temporal (Fig. 1).

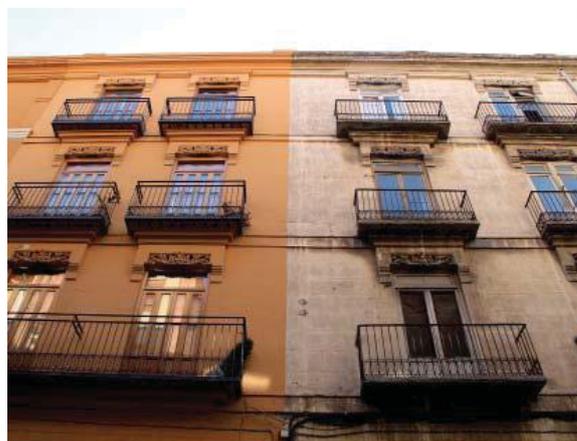
Fig. 2. Comparativa entre una fachada cubierta por una gruesa capa de pintura y otra que conserva su revestimiento histórico en la ciudad de Valencia (V. La Spina).

En cambio, en la mejor de las situaciones los revestimientos quedan ocultos bajo gruesas capas de pinturas plásticas que también eliminan cualquier posible rasgo superficial singular, como rugosidad o decoración (fingidos, imitaciones de despieces de fábricas, etc.) suprimiendo de este modo su textura y aplanando el volumen que posee el revestimiento (Fig. 2), sin embargo en estos casos aún sería posible recuperar el revestimiento original, aunque tras una cuidadosa intervención de restauración.

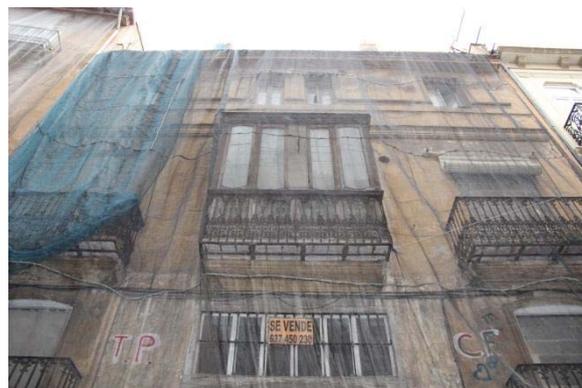
Fig. 3. Edificio abandonado que conserva su revestimiento continuo histórico tras una red de protección en la calle Abadía de San Martín nº4 de Valencia (V. La Spina).

Por último, cuando afortunadamente los revestimientos no presentan ningún tipo de intervención reciente y se conservan íntegramente, en un alto porcentaje de casos se debe a que revisten las fachadas de edificios abandonados o deshabitados. Es decir, edificios sin un programa de mantenimiento anual lo que probablemente haya acelerado su estado de degradación, pero que no ha sido favorecido por la particular materialidad en el caso concreto de los revestimientos valencianos, ya que revestimientos con otros materiales e incluso más modernos sufren los mismos problemas o incluso de forma más acusada. Y en la mayoría de los casos, la única intervención que se realiza es tan solo la colocación de una tela de protección para evitar la caída de cascotes a la vía pública, lo que por otra parte también anuncia su futura desaparición (Fig. 3).

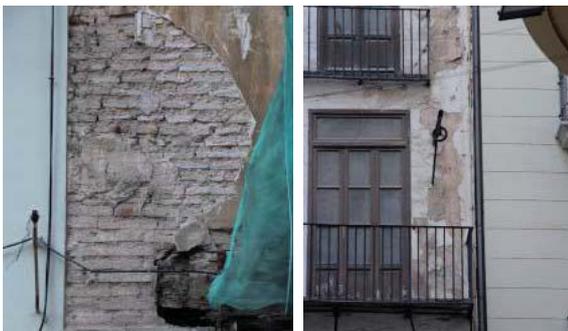
Fig. 4. Detalle del desprendimiento del revestimiento (izquierda) y del abolsamiento superficial del revestimiento (derecha) en dos edificios históricos de Valencia (V. La Spina).

En general, las principales lesiones que afectan a los revestimientos valenciano, por su composición tan característica, son el efecto del lavado por el agua de lluvia, la suciedad debida a diferentes causas, pero principalmente por el efecto del hombre, y los desprendimientos localizados de una parte o del conjunto del revestimiento (La Spina, 2014) (Fig. 4). Sin embargo, lo más preocupante es que todas ellas están directamente relacionadas con la falta de mantenimiento generalizado que sufren los edificios históricos.
