***Aplicación de los END:  
Análisis de pérdidas energéticas  
mediante termografía infrarroja del  
edificio e instalaciones de la  
Biblioteca de la UPCT.***

**Titulación:** ITI Esp. Mecánica.  
**Intensificación:**  
**Alumno/a:** José Bilotta Hellín  
**Director/a/s:** Federico López Cerón de Lara

***Análisis de pérdidas energéticas y deficiencias mediante termografía infrarroja del edificio de la Biblioteca de la UPCT e instalaciones de los talleres del Dpto. de Materiales y Fabricación en campus Alfonso XIII.***

**Edificio de la Biblioteca de la UPCT e instalaciones de los talleres del Dpto. de Materiales y Fabricación en campus Alfonso XIII.**

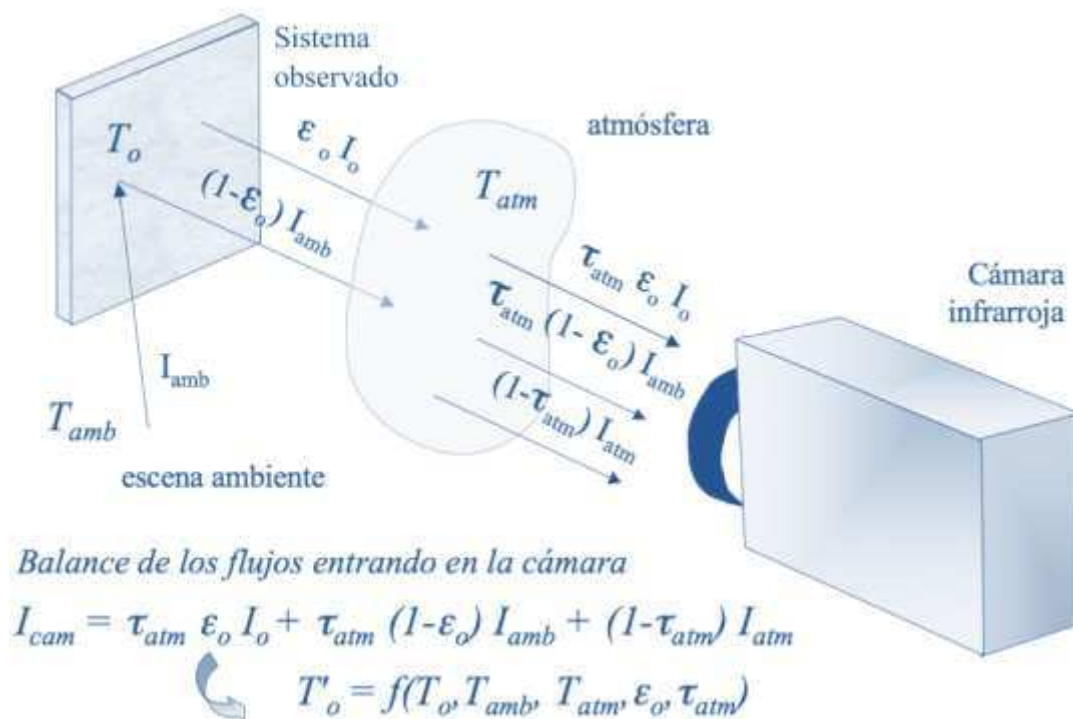
Figura. Balance de la energía recibida por la cámara infrarroja en el caso más general. Suponiendo que todos los objetos que conforman el medioambiente son isotermos ( $T_{amb}$ ) y que la atmósfera no es totalmente transparente y tiene una temperatura diferente de los otros cuerpos alrededor del objeto termografiado.

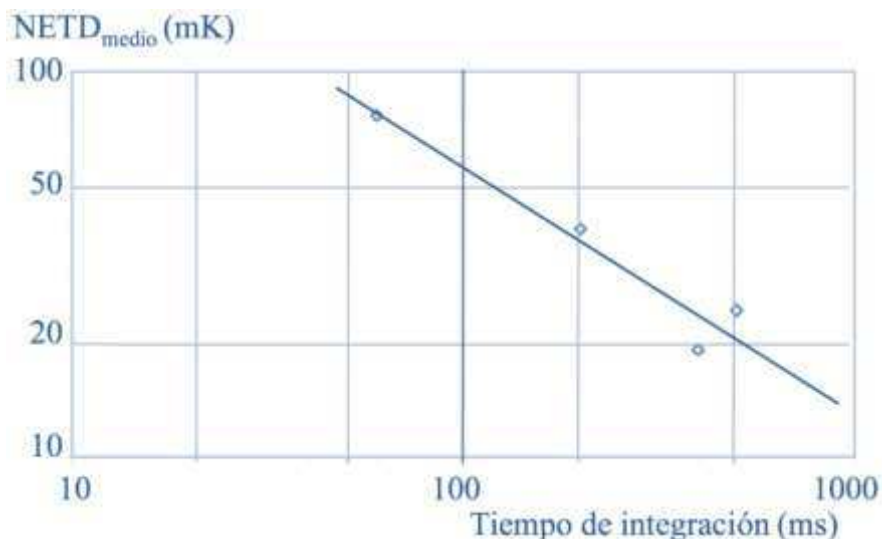
Figura. Variación del NETD con el tiempo de integración.

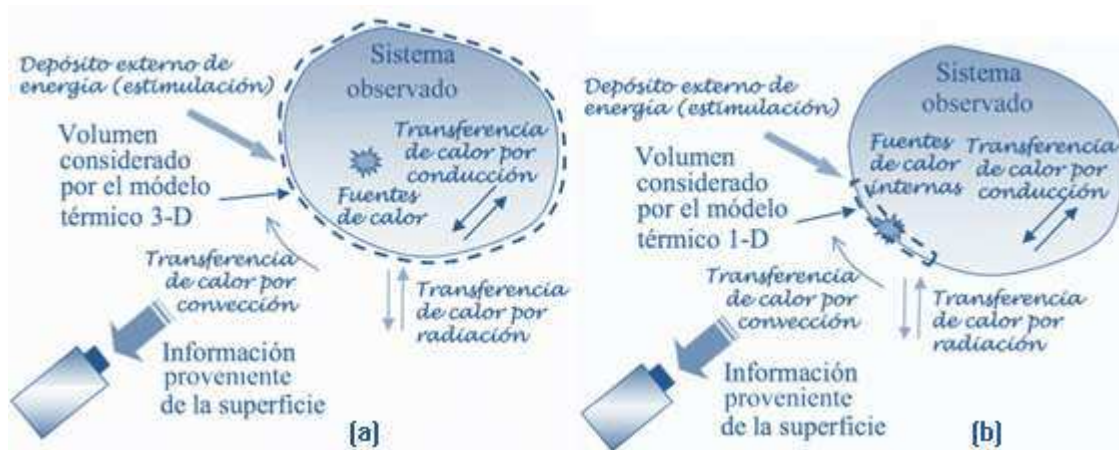
Figura. Contorno de volumen a considerar para el modelado teórico según la naturaleza y la forma del sistema termografiado. Sistema constituido por buenos conductores de calor (a). Sistema constituido por malos conductores de calor (b).

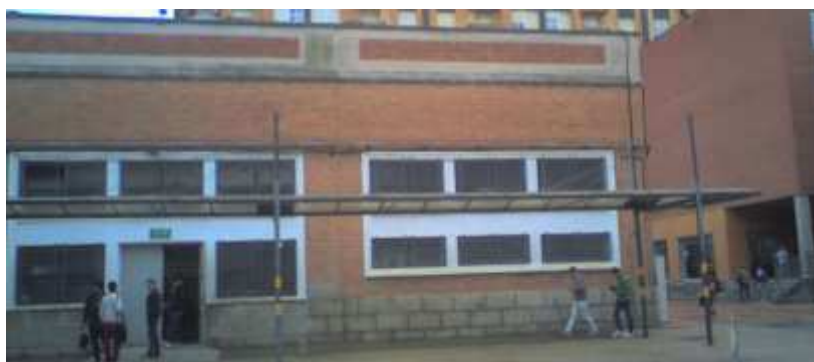
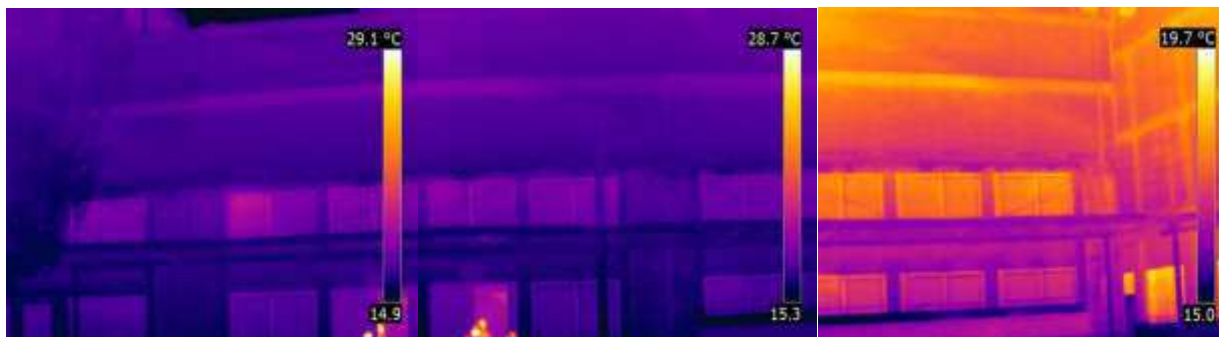
Designación: Fachada Principal.  
Ubicación: Paseo Alfonso XIII.  
Componente: Diversos.  
Estado: Viejo (más de 10 años)  
Prioridad: Normal.

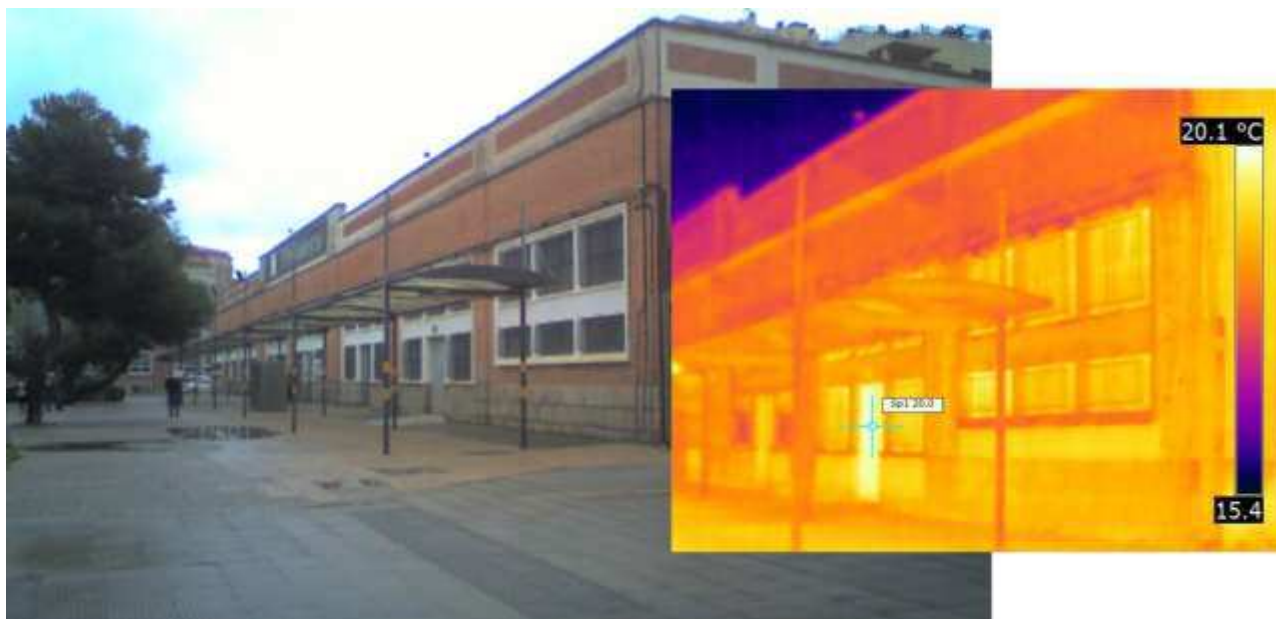
Todos los elementos termografiados están en condiciones. Temperatura general correcta. Se observa una mayor temperatura en la zona de la puerta de entrada, fruto del material del que esta hecha (metal) que facilita una mayor transmisión de calor.

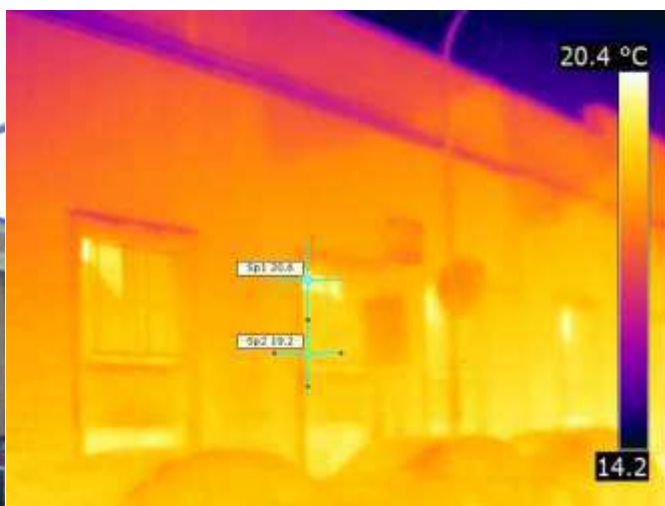
Designación: Fachada Trasera.  
Ubicación: C\Carlos III.  
Componente: Diversos.  
Estado: Viejo (más de 10 años)  
Prioridad: Normal.

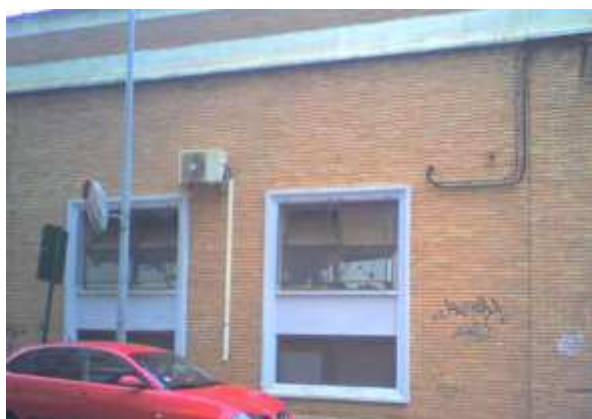
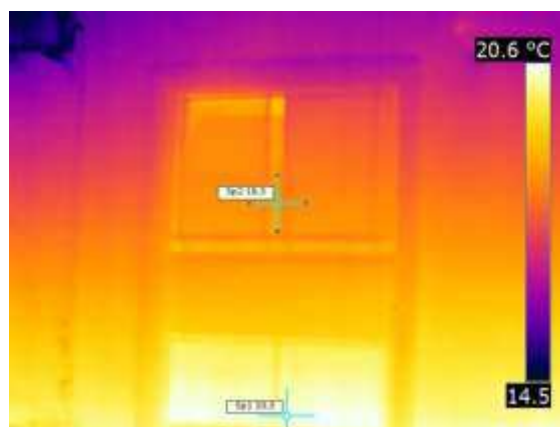
Designación: Fachada Trasera.  
Ubicación: C\Carlos III.  
Componente: Diversos.  
Estado: Viejo (más de 10 años)  
Prioridad: Normal.

Todos los elementos termografiados están en condiciones. Temperatura general correcta.

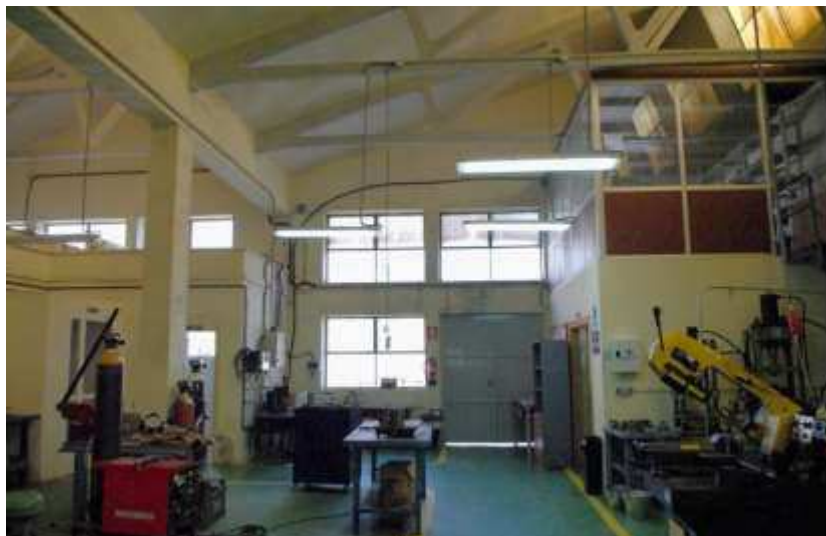
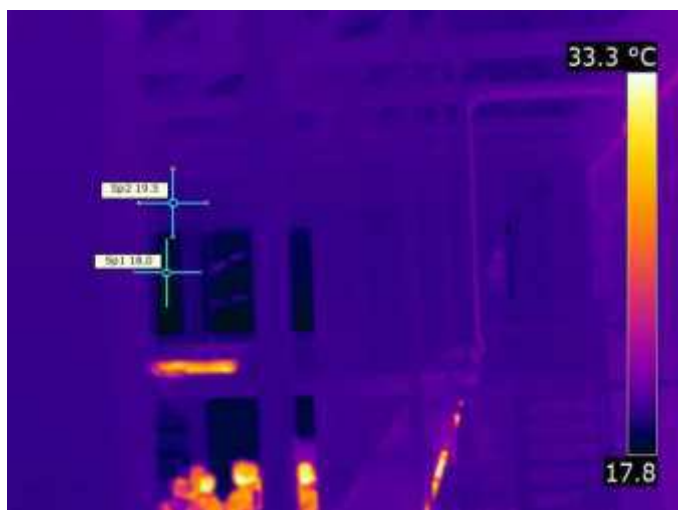
Designación: Ventanales Fachada Principal.

Modelo de cámara	FLIR T400 Western
Fecha de imagen	25/04/2013 16:23:18
Nombre de imagen	IR_2171.jpg
Emisividad	0,95
Temperatura reflejada	22,0 °C
Distancia al objeto	15,0 m

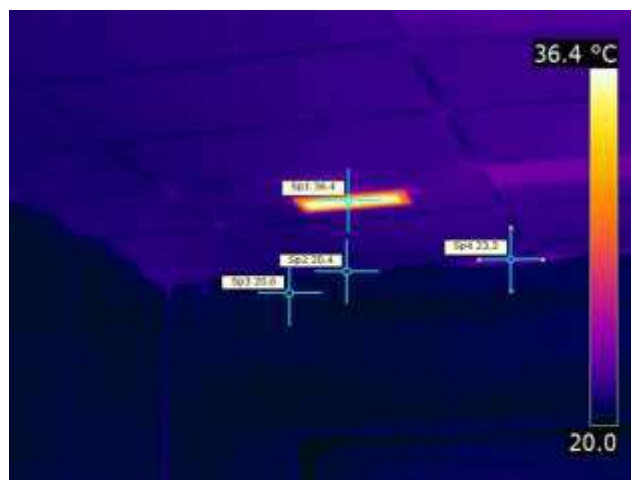
Designación: Sala de Metrotécnica.  
Ubicación: Interior Talleres.  
Componente: Diversos.  
Estado: Viejo (más de 10 años)  
Prioridad: Normal.

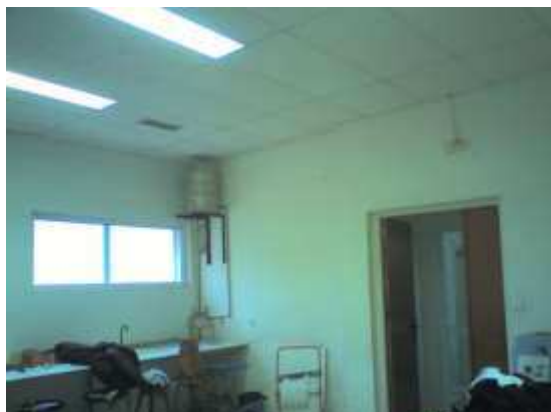
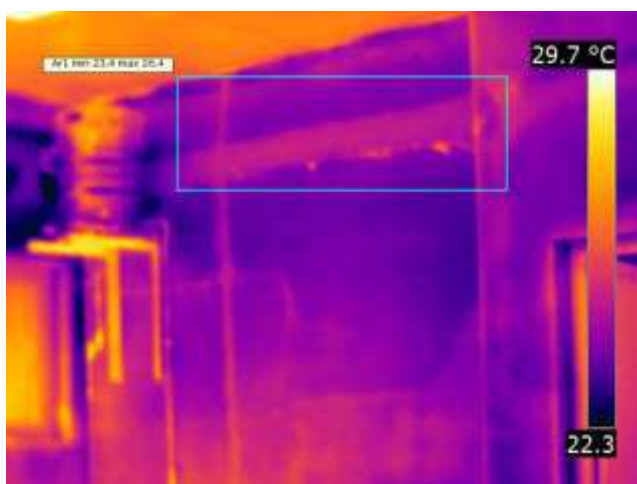
Designación: Sala de Metrotécnica.  
Ubicación: Interior Talleres.  
Componente: Diversos.  
Estado: Viejo (más de 10 años)  
Prioridad: Normal.

Se recomienda el sellado de las juntas de unión entre el marco de la puerta y la pared, así como la colocación de burletes en la parte baja de la puerta con el fin de evitar filtraciones de aire previniendo el deterioro de la edificación.

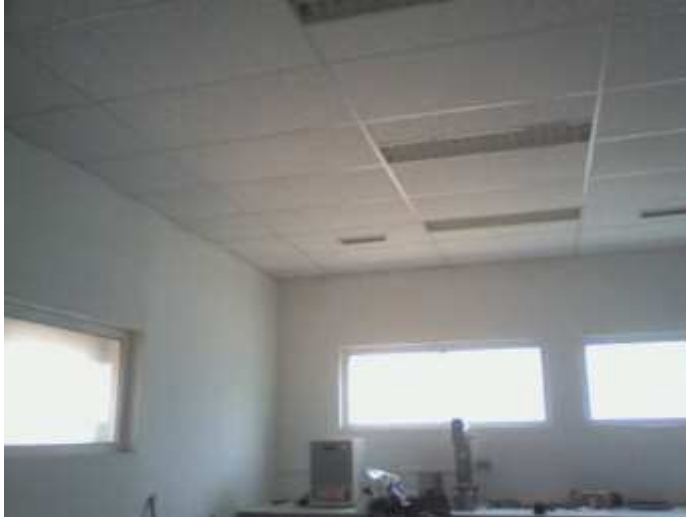
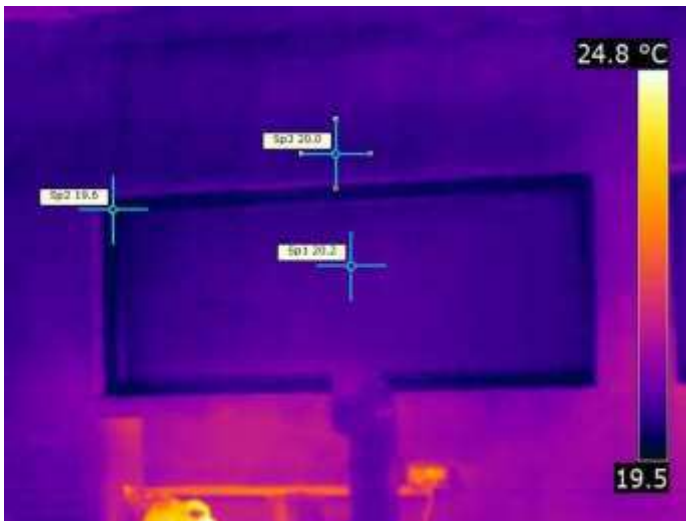
Designación: Sala de Metrotécnica.  
Ubicación: Interior Talleres.  
Componente: Diversos.  
Estado: Viejo (más de 10 años)  
Prioridad: Normal.

Parámetros de imagen y objeto	
Modelo de cámara	FLIR T400 Western
Fecha de imagen	25/04/2013 16:18:09
Nombre de imagen	IR_2157.jpg
Emisividad	0,95
Temperatura reflejada	17,0 °C
Distancia al objeto	2,0 m

Sp1	20.2°C
Sp2	19.6°C
Sp3	20.0°C

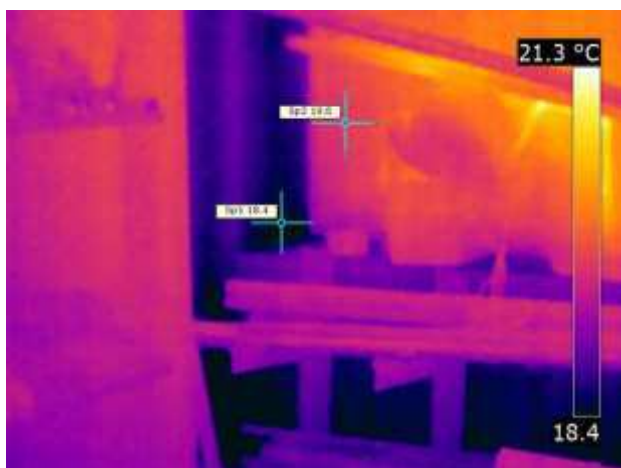
Designación: Sala de Pañol.  
Ubicación: Interior Talleres.  
Componente: Diversos.  
Estado: Viejo (más de 10 años)  
Prioridad: Normal.

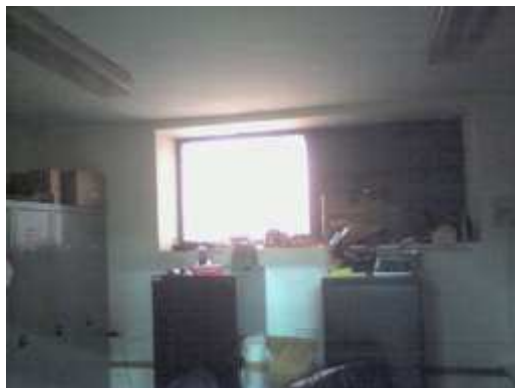
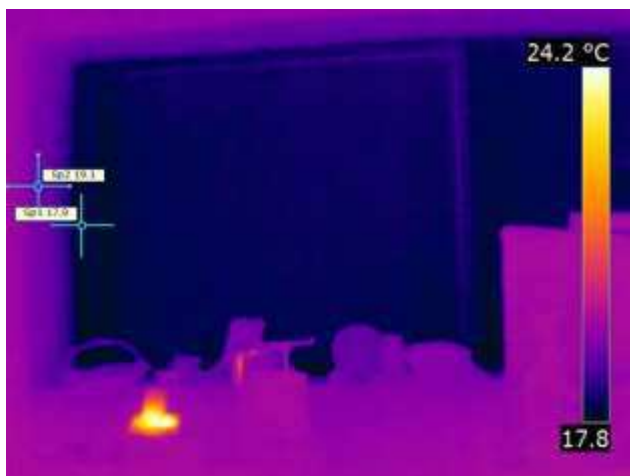
Designación: Despacho 4.  
Ubicación: Interior Talleres.  
Componente: Diversos.  
Estado: Viejo (más de 10 años)  
Prioridad: Normal.

Modelo de cámara	FLIR T400 Western
Fecha de imagen	25/04/2013 16:29:35
Nombre de imagen	IR_2177.jpg
Emisividad	0,97
Temperatura reflejada	22,0 °C
Distancia al objeto	2,0 m

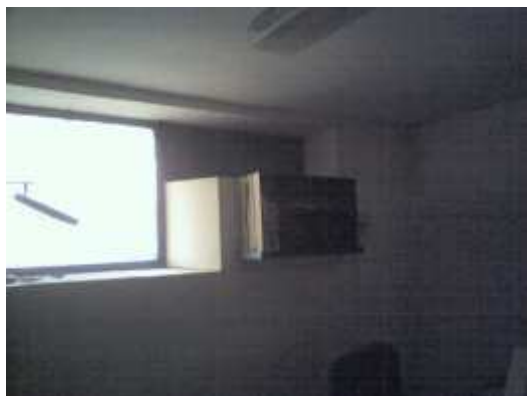
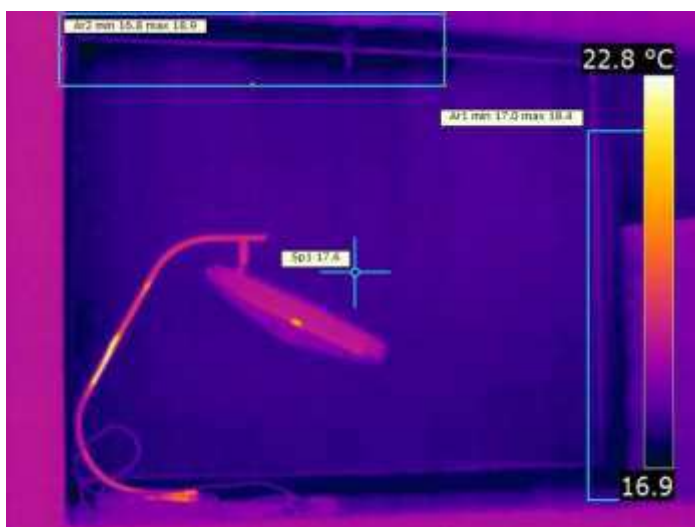
Designación: Despacho 3.  
Ubicación: Interior Talleres.  
Componente: Diversos.  
Estado: Viejo (más de 10 años)  
Prioridad: Normal.

Parámetros de imagen y objeto	
Modelo de cámara	FLIR T400 Western
Fecha de imagen	25/04/2013 16:40:52
Nombre de imagen	IR_2191.jpg
Emisividad	0,98
Temperatura reflejada	22,0 °C
Distancia al objeto	2,0 m

Ar1		Ar2	
Tmax	18.9°C	Tmax	18.4°C
Tmin	18.8°C	Tmin	17.0°C
Tmed	18.9°C	Tmed	17.7°C

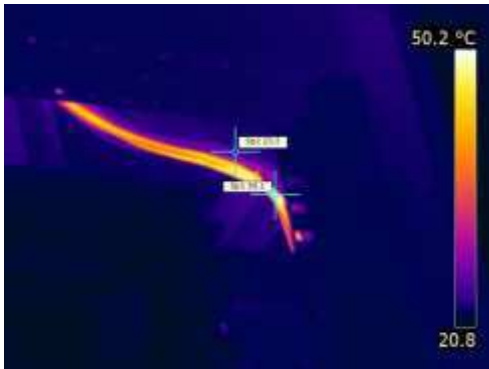
Imagen 1.

Designación: Cuadro Electrico general.

Ubicación: Escaleras de subida a zona de soldadura 1ª Planta.

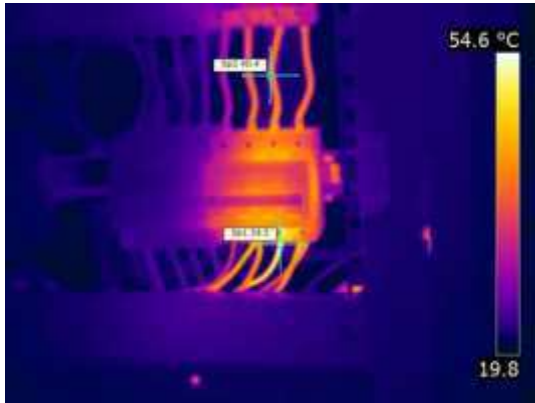
Imagen 2.

Designación: Cuadro Electrico general.

Ubicación: Escaleras de subida a zona de soldadura 1ª Planta.

Debería comprobarse el estado de las conexiones, el consumo y el aislamiento de los conductores para saber a qué se debe este aumento de la temperatura. Temperatura general correcta.

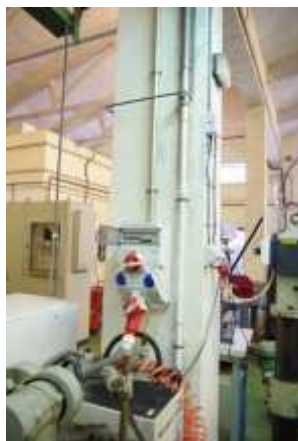
Designación: Cuadro Electrico de compresor.  
Ubicación: Sobre pilar junto a compresor.  
Componente: Diversos.  
Estado: Viejo (más de 10 años).  
Prioridad: Normal.

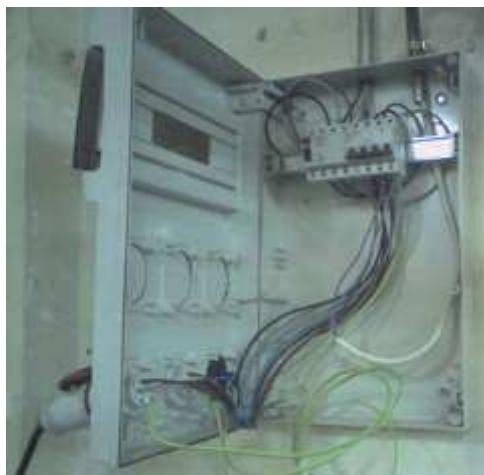
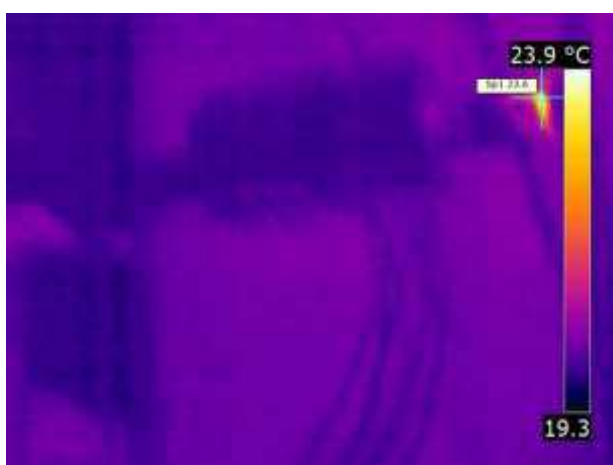
Designación: Cuadro Electrico de Prensas.  
Ubicación: Junto a Prensas.  
Componente: Diversos.  
Estado: Viejo (más de 10 años).  
Prioridad: Normal.

Parámetros de imagen y objeto	
Modelo de cámara	FLIR T400 Western
Fecha de imagen	25/04/2013 11:22:52
Nombre de imagen	IR_2015.jpg
Emisividad	0,95
Temperatura reflejada	22,0 °C
Distancia al objeto	1,0 m

Sp1	23.6°C
-----	--------

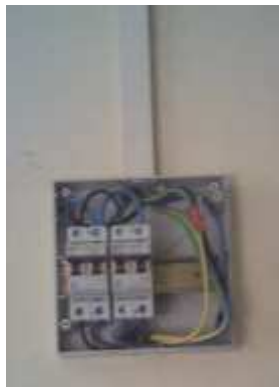
Designación: Cuadro Electrico de Zona de soldadura.  
Ubicación: Zona de soldadura planta baja.  
Componente: Diversos.  
Estado: Viejo (más de 10 años).  
Prioridad: Normal.

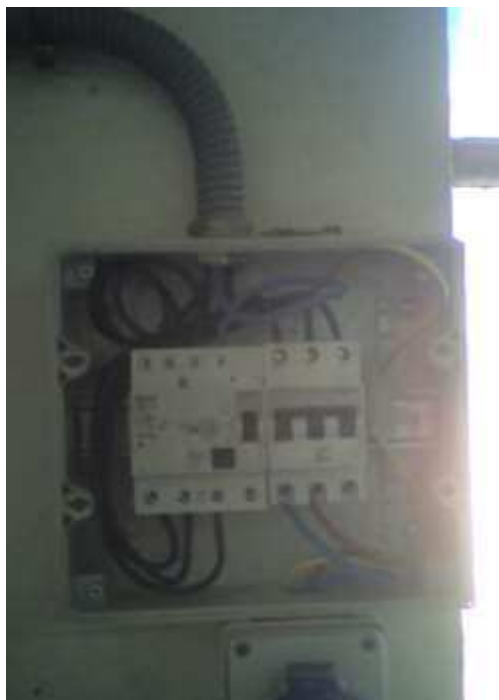
Designación: Cuadro Electrico de Zona de soldadura.  
Ubicación: Zona de soldadura planta baja.  
Componente: Diversos.  
Estado: Viejo (más de 10 años).  
Prioridad: Normal.

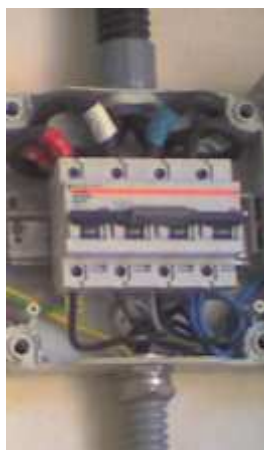
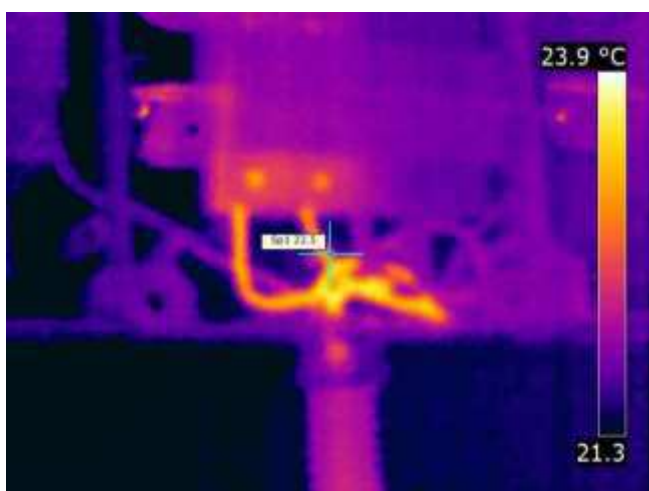
Designación: Cuadro Electrico de Zona de soldadura.  
Ubicación: Zona de soldadura planta baja.  
Componente: Diversos.  
Estado: Viejo (más de 10 años).  
Prioridad: Normal.

Modelo de cámara	FLIR T400 Western
Fecha de imagen	24/04/2013 17:15:26
Nombre de imagen	IR_1998.jpg
Emisividad	0,95
Temperatura reflejada	21,0 °C
Distancia al objeto	1,0 m

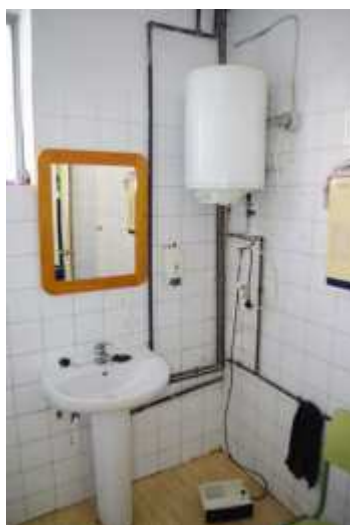
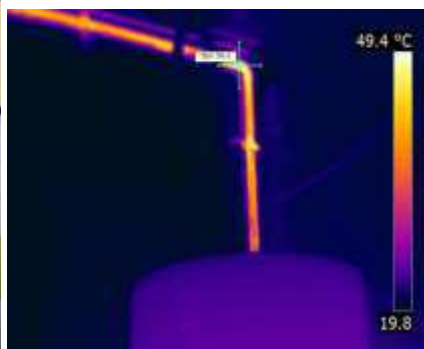
Prioridad: Grave.

Modelo de cámara	FLIR T400 Western
Fecha de imagen	25/04/2013 17:14:08
Nombre de imagen	IR_2259.jpg
Emisividad	0,94
Temperatura reflejada	25,0 °C
Distancia al objeto	0,5 m

**Sp1 50.2°C**

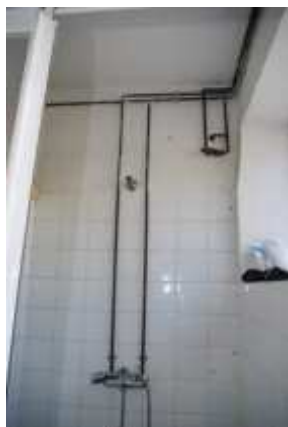
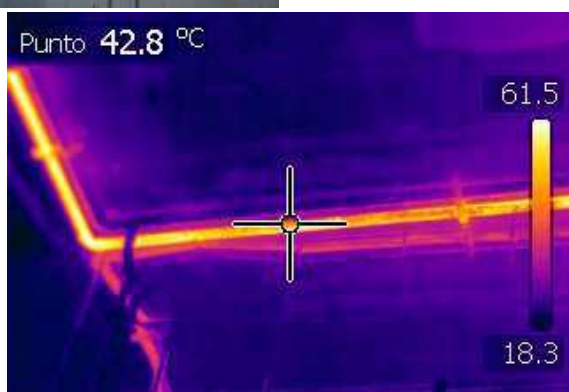
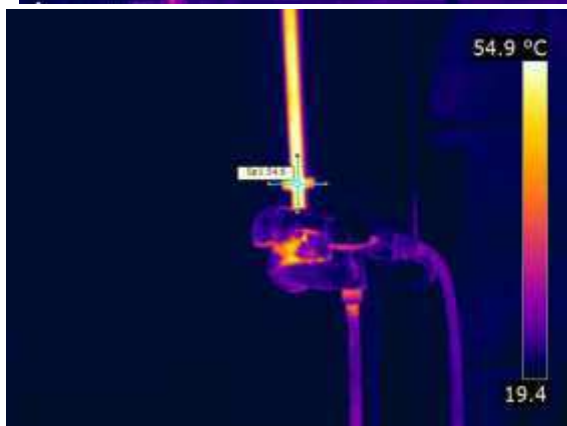
Designación: ACS en Baño.  
Ubicación: Interior Talleres.  
Componente: Diversos.  
Estado: Viejo (más de 10 años)  
Prioridad: Grave.

Parámetros de imagen y objeto	
Modelo de cámara	FLIR T400 Western
Fecha de imagen	25/04/2013 17:11:05
Nombre de imagen	IR_2249.jpg
Emisividad	0,80
Temperatura reflejada	25,0 °C
Distancia al objeto	0,5 m

Parámetros de imagen y objeto	
Modelo de cámara	FLIR T400 Western
Fecha de imagen	25/04/2013 17:13:41
Nombre de imagen	IR_2253.jpg
Emisividad	0,94
Temperatura reflejada	25,0 °C
Distancia al objeto	0,5 m

Sp1 54.6°C

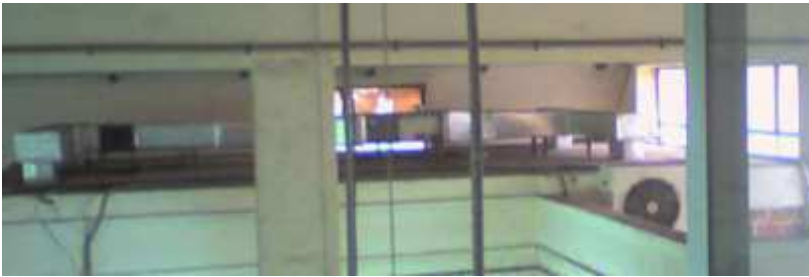
Designación: Climatización.  
Ubicación: Sobre Sala de Metrotécnia.  
Componente: Diversos.  
Estado: Viejo (más de 10 años)  
Prioridad: Grave.

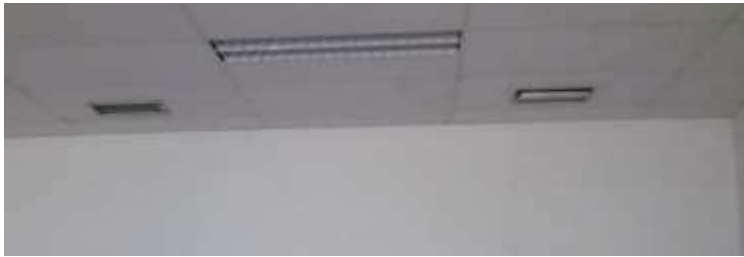
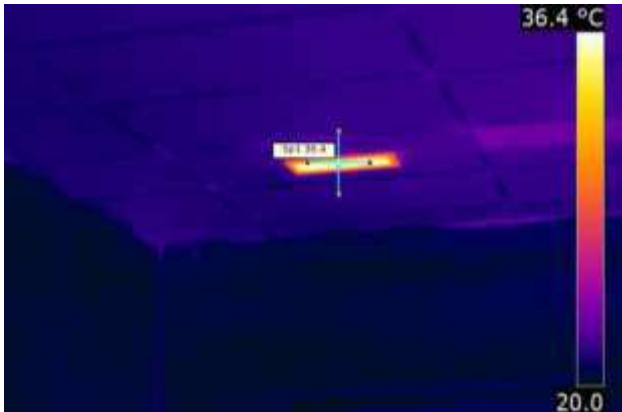
Designación: Climatización.  
Ubicación: Interior Sala de  
Metrotécnia.  
Componente: Diversos.  
Estado: Viejo (más de 10 años)  
Prioridad: Normal.

Modelo de cámara	FLIR T400 Western
Fecha de imagen	25/04/2013 16:19:34
Nombre de imagen	IR_2161.jpg
Emisividad	0,95
Temperatura reflejada	17,0 °C
Distancia al objeto	2,0 m

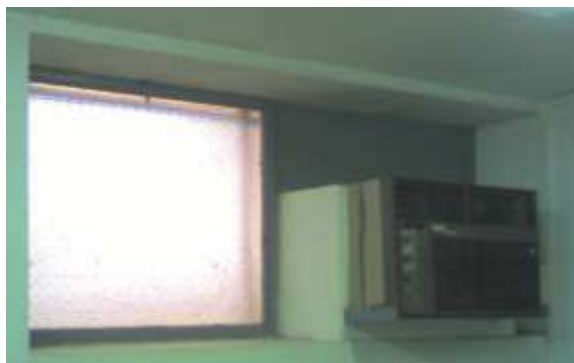
Designación: Despacho 2.  
Ubicación: Interior Talleres.  
Componente: Diversos.  
Estado: Viejo (más de 10 años)  
Prioridad: Normal.

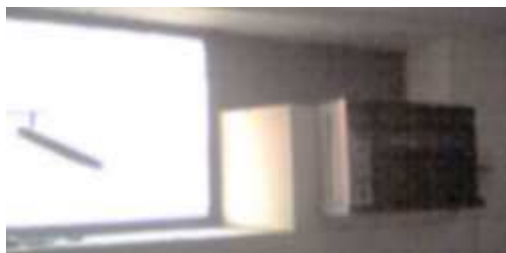
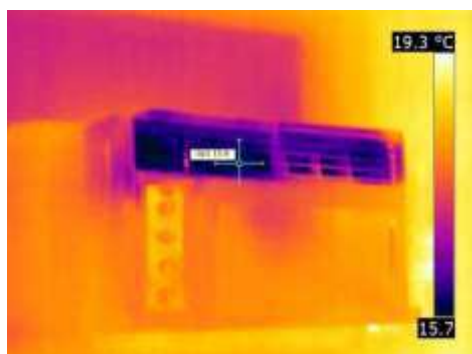
Designación: Despacho 3.  
Ubicación: Interior Talleres.  
Componente: Diversos.  
Estado: Viejo (más de 10 años)  
Prioridad: Normal.

Sp1 <sub>1</sub>	15.8°C
Sp1 <sub>2</sub>	20.3°C

Parámetros de imagen y objeto	
Modelo de cámara	FLIR T400 Western
Fecha de imagen	25/04/2013 17:04:59
Nombre de imagen	IR_2231.jpg
Emisividad	0,95
Temperatura reflejada	25,0 °C
Distancia al objeto	0.5 m

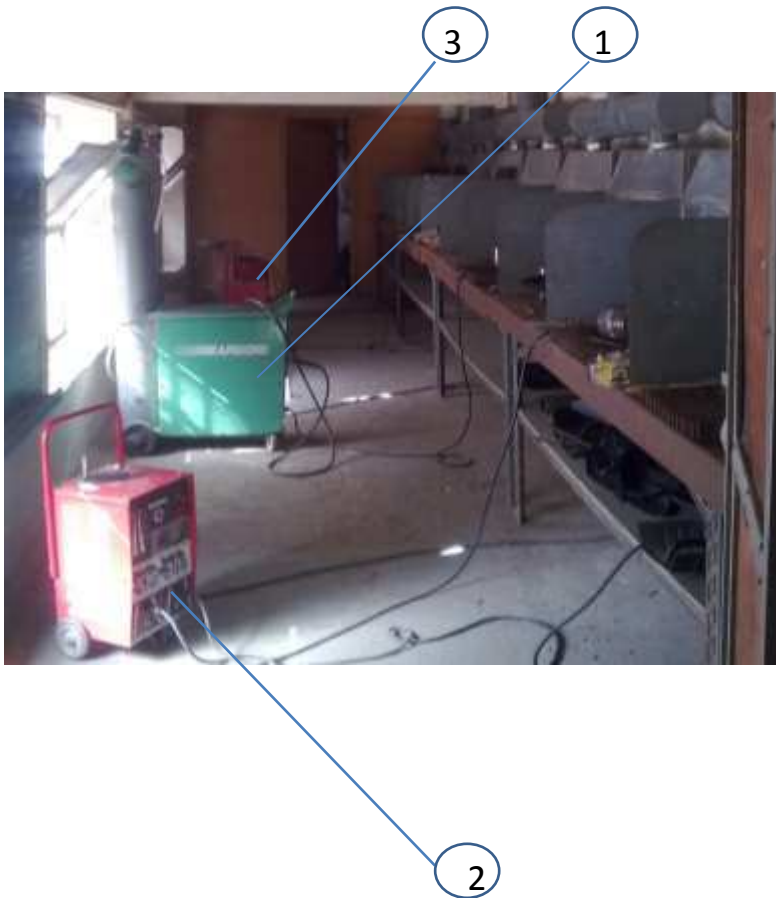
Designación: Maquinas de soldadura.

Ubicación: Zona de Soldadura 1ª Planta.

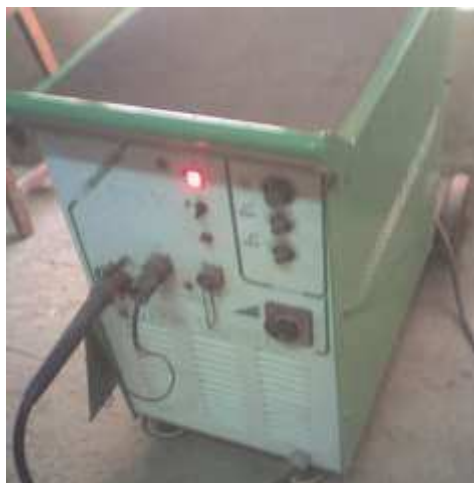
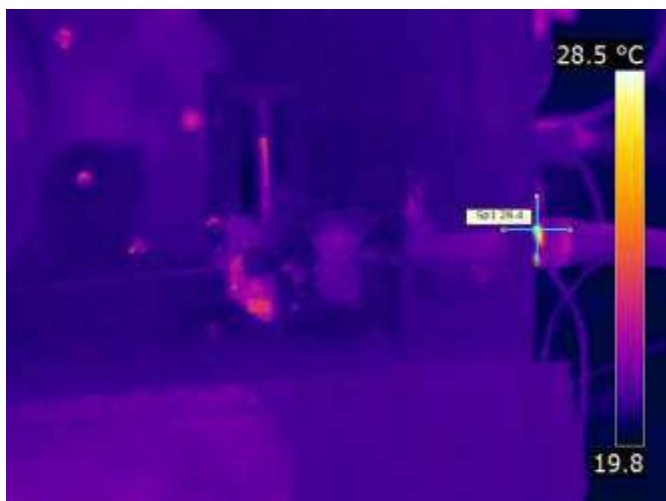
Designación: Soldador 1.  
Ubicación: Zona de Soldadura 1ª Planta.  
Componente: Diversos.  
Estado: Viejo (más de 10 años)  
Prioridad: Normal.

Modelo de cámara	FLIR T400 Western
Fecha de imagen	24/04/2013 16:59:55
Nombre de imagen	IR_1971.jpg
Emisividad	0,78
Temperatura reflejada	21,0 °C
Distancia al objeto	1,0 m

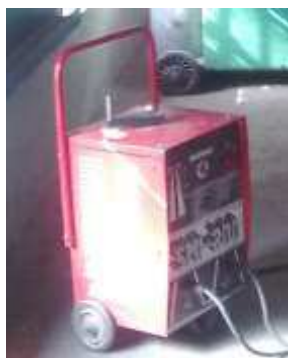
Designación: Soldador 2.  
Ubicación: Zona de Soldadura 1ª Planta.  
Componente: Diversos.  
Estado: Viejo (más de 10 años)  
Prioridad: Normal.

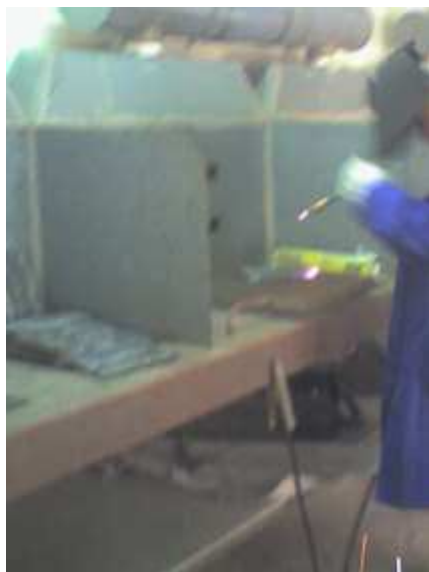
Designación: Utensilios de Soldeo.  
Ubicación: Zona de Soldadura 1ª Planta.  
Componente: Diversos.  
Estado: Viejo (más de 10 años)  
Prioridad: Muy Crítica.

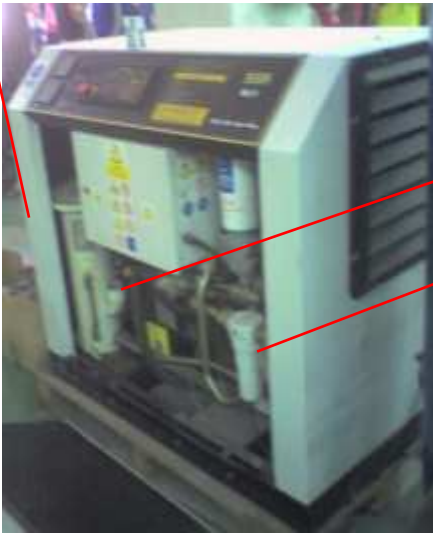
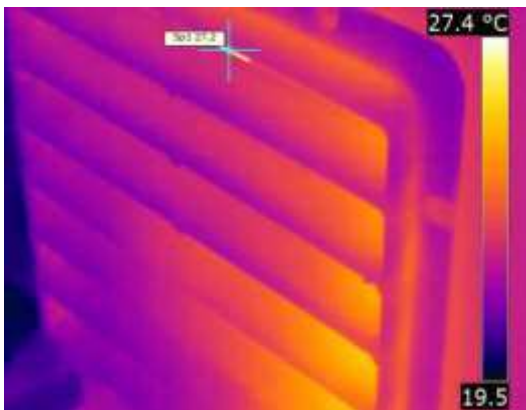
Imagen 1.

Designación: Compresor.  
Ubicación: Interior Talleres.  
Componente: Diversos.  
Estado: Viejo (más de 10 años)  
Prioridad: Normal.

Modelo de cámara	FLIR T400 Western
Fecha de imagen	25/04/2013 17:59:28
Nombre de imagen	IR_2285.jpg
Emisividad	0,95
Temperatura reflejada	22,0 °C
Distancia al objeto	1,0 m

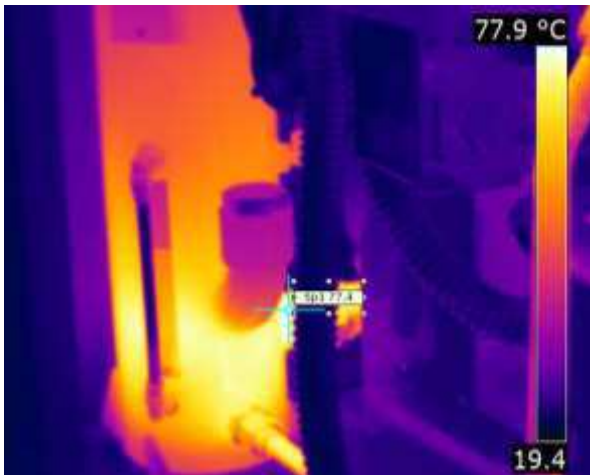
Imagen 2.

Designación: Compresor.  
Ubicación: Interior Talleres.  
Componente: Diversos.  
Estado: Viejo (más de 10 años)  
Prioridad: Normal.

Parámetros de imagen y objeto	
Modelo de cámara	FLIR T400 Western
Fecha de imagen	25/04/2013 17:58:28
Nombre de imagen	IR_2281.jpg
Emisividad	0,95
Temperatura reflejada	22,0 °C
Distancia al objeto	1,0 m

Sp1 77.4°C

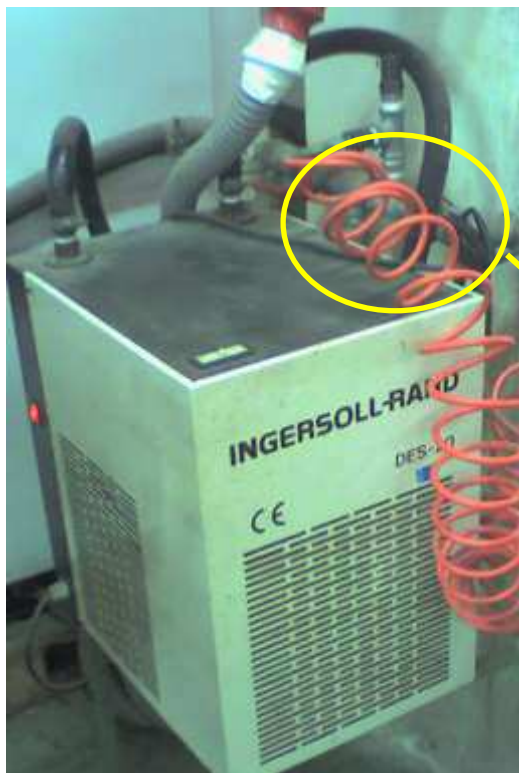
Designación: Equipo Auxiliar de Compresor.

Se recomienda la reparación de la fuga.

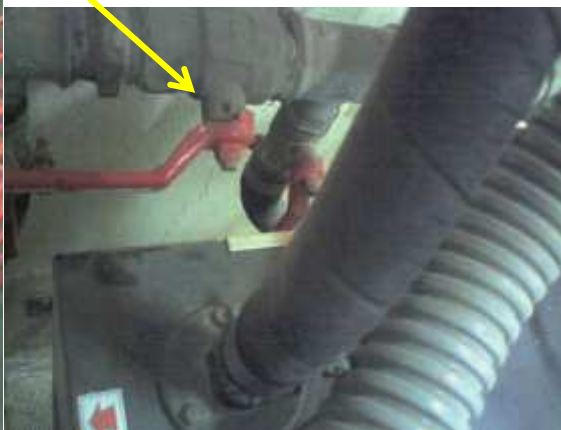
Prioridad: Leve.

Modelo de cámara	FLIR T400 Western
Fecha de imagen	25/04/2013 17:02:58
Nombre de imagen	IR_2227.jpg
Emisividad	0,95
Temperatura reflejada	25,0 °C
Distancia al objeto	0,5 m

Se observa un punto de menor temperatura en una de las conexiones de tubería, debido a una pequeña fuga de aire comprimido.

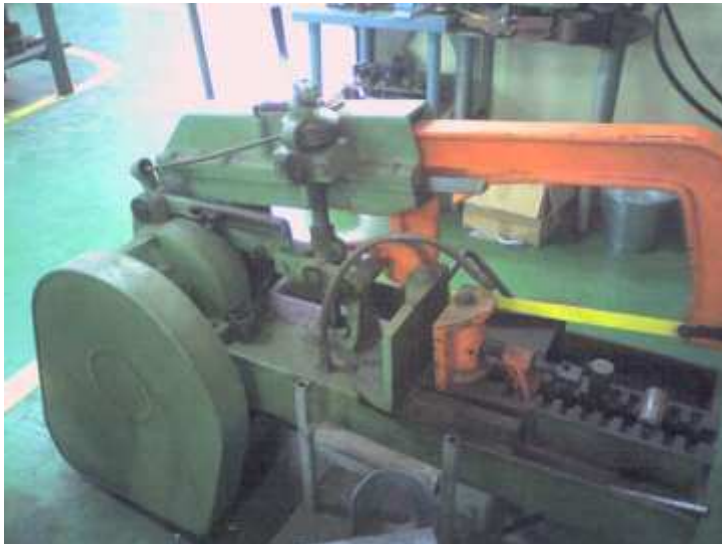
Designación: Sierra.  
Ubicación: Interior Talleres.  
Componente: Diversos.  
Estado: Viejo (más de 10 años)  
Prioridad: Normal.

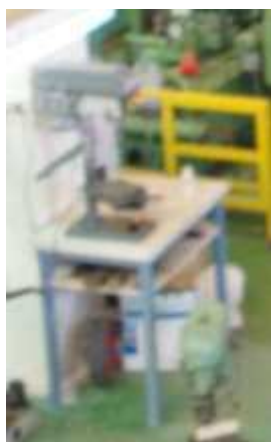
Designación: Correa de Transmisión de Taladro vertical.

Ubicación: Interior Talleres.

Hacer un nuevo mantenimiento predictivo dentro de un año.

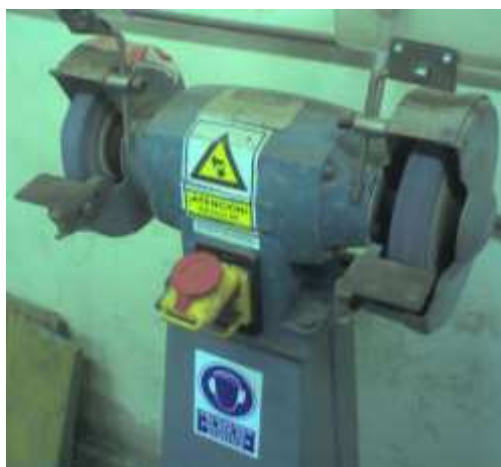
Designación: Amoladora.  
Ubicación: Interior Talleres.  
Componente: Diversos.  
Estado: Viejo (más de 10 años)  
Prioridad: Normal.
