***Aplicación de los END:
Análisis de pérdidas energéticas
mediante termografía infrarroja del
edificio e instalaciones de la
Biblioteca de la UPCT.***

Titulación: ITI Esp. Mecánica.
Intensificación:
Alumno/a: José Bilotta Hellín
Director/a/s: Federico López Cerón de Lara

10.1. Análisis de pérdidas energéticas y deficiencias mediante termografía infrarroja del edificio de la Biblioteca de la UPCT e instalaciones de los talleres del Dpto. de Materiales y Fabricación en campus Alfonso XIII.

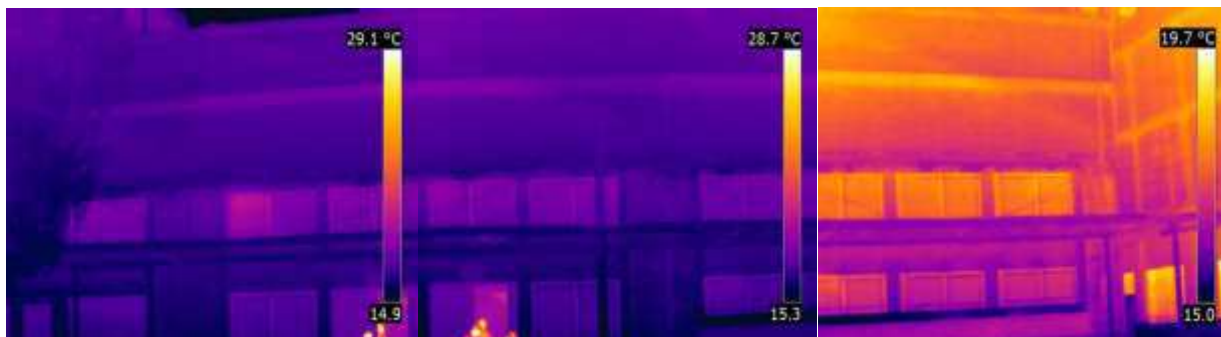
Designación: Fachada Principal.
Ubicación: Paseo Alfonso XIII.
Componente: Diversos.
Estado: Viejo (más de 10 años)
Prioridad: Normal.

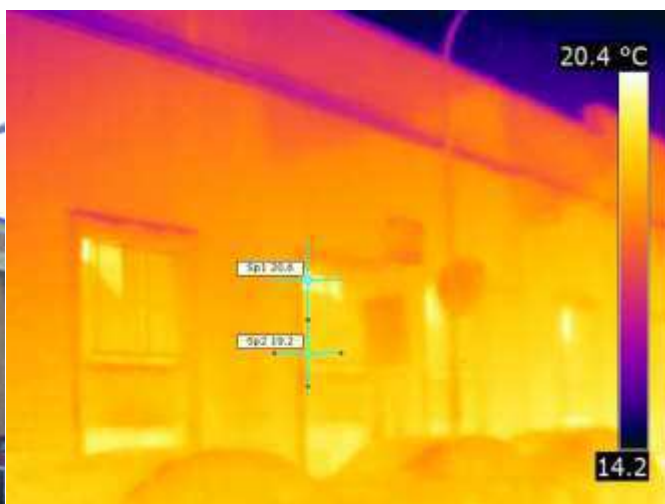
Designación: Fachada Trasera.
Ubicación: C\Carlos III.
Componente: Diversos.
Estado: Viejo (más de 10 años)
Prioridad: Normal.

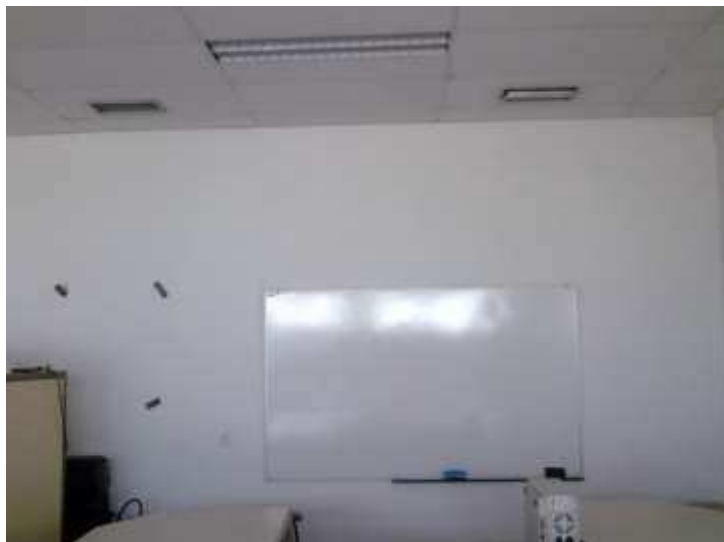
ENVOLVENTE INTERIOR: SALA DE METROTÉCNIA.

Designación: Sala de Metrotécnica.
Ubicación: Interior Talleres.
Componente: Diversos.
Estado: Viejo (más de 10 años)
Prioridad: Normal.

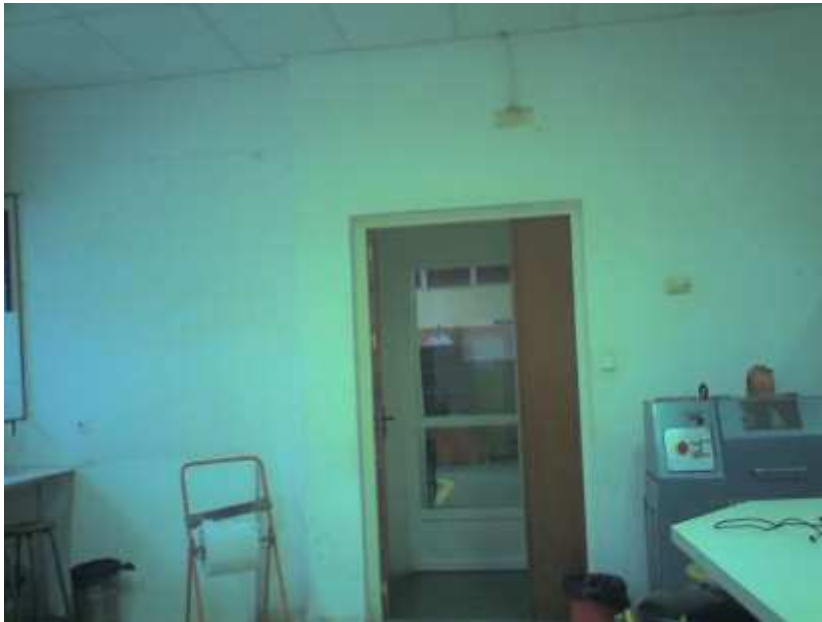
Designación: Sala de Metrotécnica.
Ubicación: Interior Talleres.
Componente: Diversos.
Estado: Viejo (más de 10 años)
Prioridad: Normal.

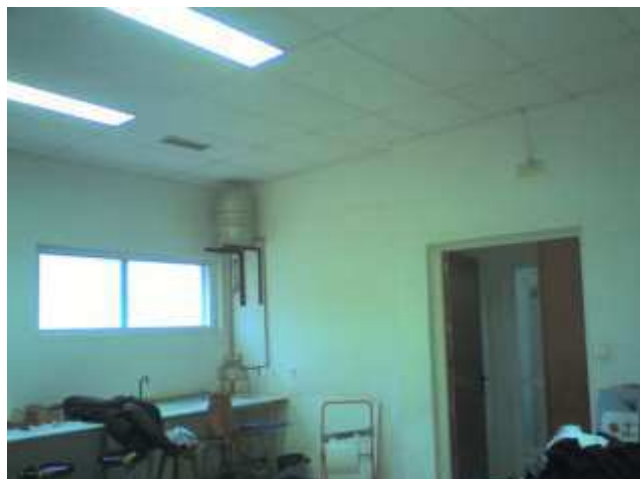
Designación: Sala de Metrotécnica.
Ubicación: Interior Talleres.
Componente: Diversos.
Estado: Viejo (más de 10 años)
Prioridad: Normal.

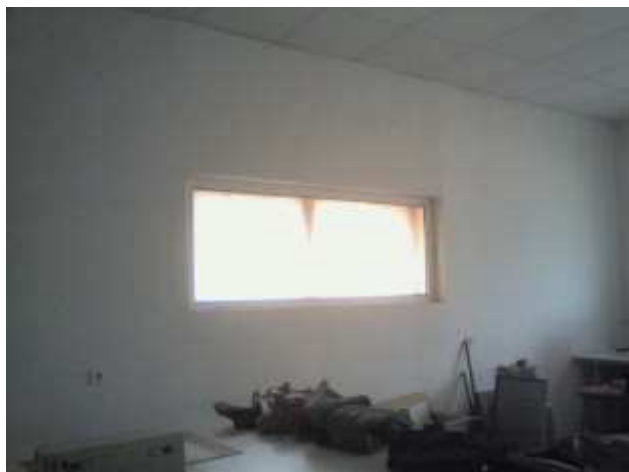
Designación: Sala de Metrotécnica.
Ubicación: Interior Talleres.
Componente: Diversos.
Estado: Viejo (más de 10 años)
Prioridad: Normal.

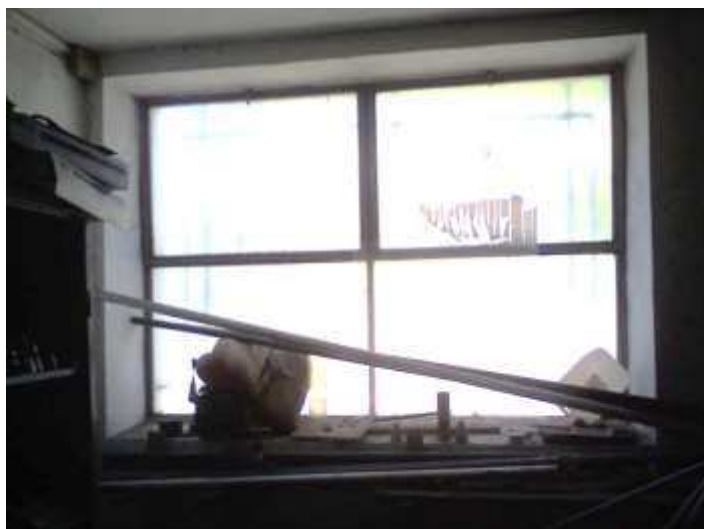
Designación: Sala de Pañol.
Ubicación: Interior Talleres.
Componente: Diversos.
Estado: Viejo (más de 10 años)
Prioridad: Normal.

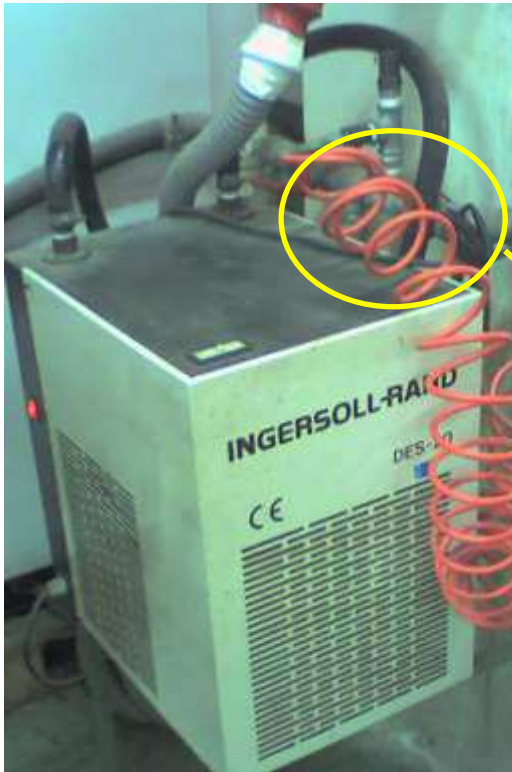
Designación: Equipo Auxiliar de Compresor.

Se recomienda la reparación de la fuga.

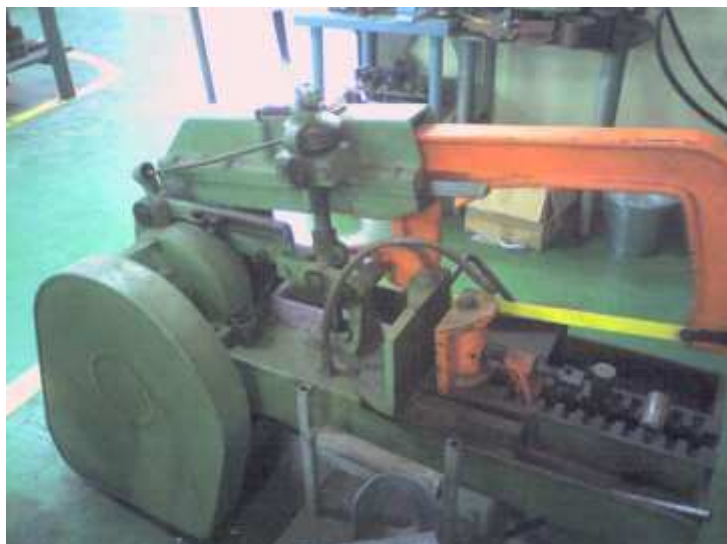
Designación: Sierra.
Ubicación: Interior Talleres.
Componente: Diversos.
Estado: Viejo (más de 10 años)
Prioridad: Normal.
