CASA DE LAS CAYTAS O DEL SANTO OFICIO

ANÁLISIS HISTÓRICO-CONSTRUCTIVO Y DE PATOLOGÍAS
PROPUESTA DE INTERVENCIÓN

Cartagena, Marzo 2014.

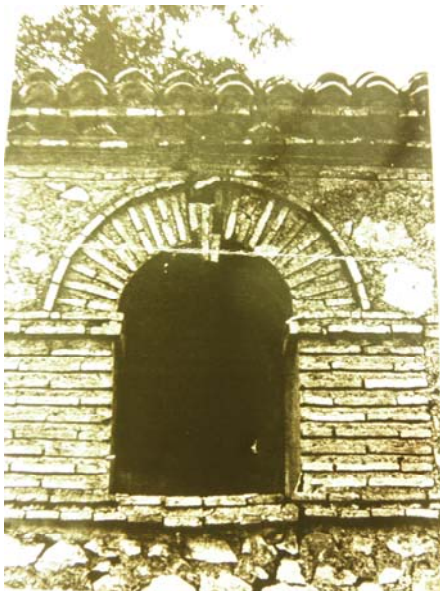
Estado de un arco de ventana de la fachada principal
Imagen cedida por el Servicio Patrimonio Histórico

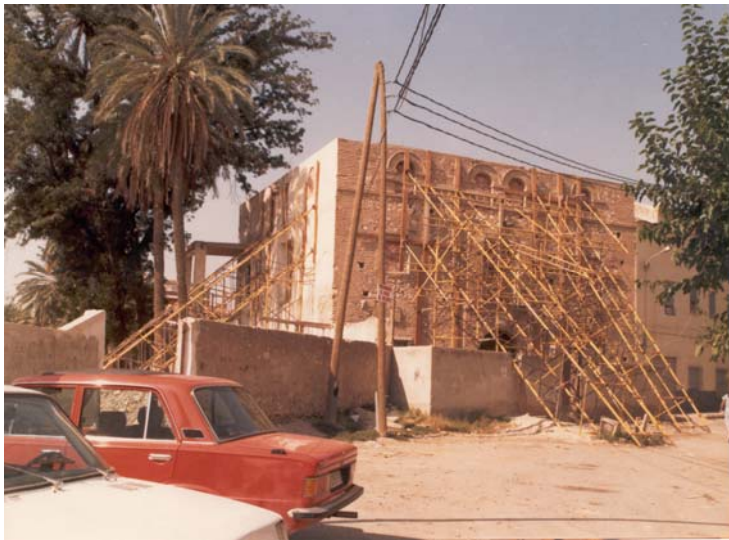
Vista exterior del edificio durante la ejecución de la restauración.
Imagen cedida por archivo municipal de Alcantarilla.

Según el proyecto no se derriban los forjados existentes, sino que se realiza una losa aligerada (12 cm) anclada al forjado existente, no original, conforme a la norma EH-82. Pero algunos forjados sí son eliminados debido al avanzado estado de deterioro que presentaban. Además, se realiza el zunchado como refuerzo de forjados, añadiendo estabilidad al conjunto.

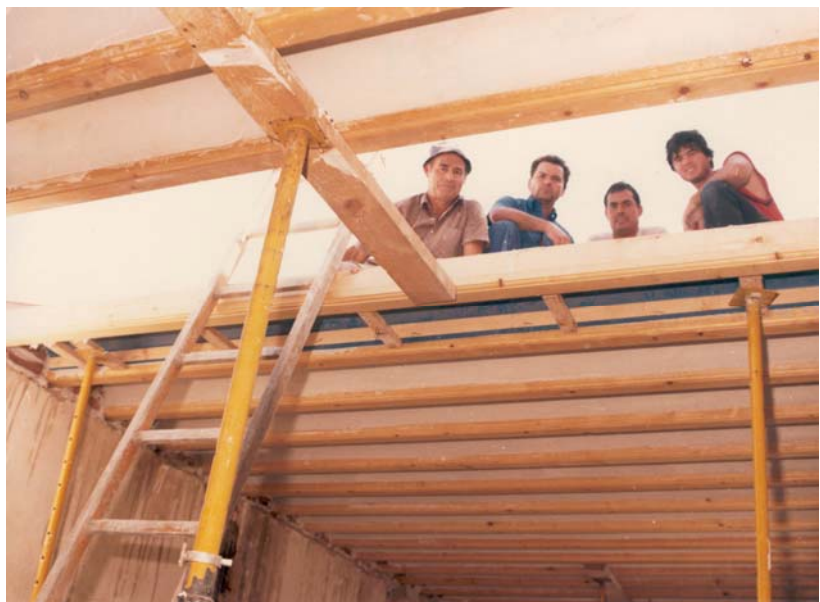
Ejecución de un forjado nuevo.
Imagen cedida por archivo municipal de Alcantarilla.

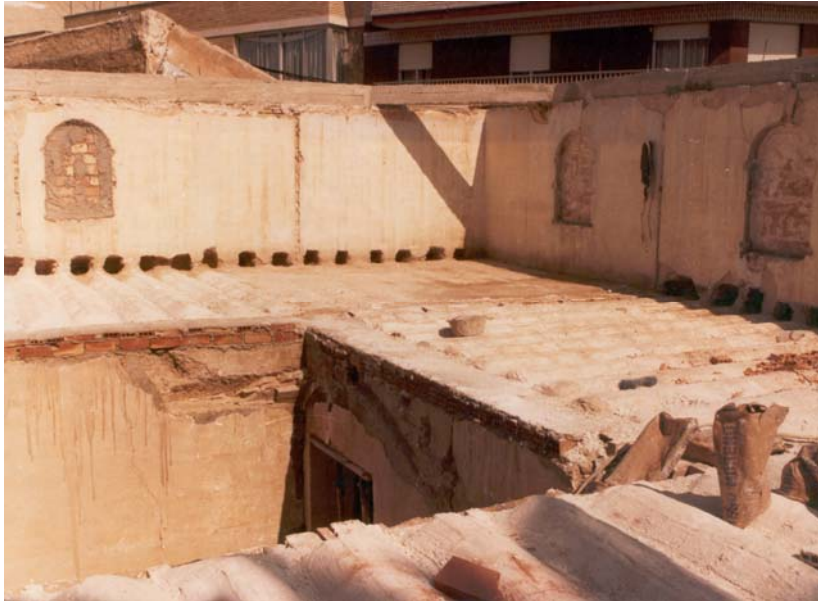
Planta de cubierta

En la cubierta se realiza un forjado aligerado de viguetas pretensadas. Sobre el forjado se coloca un tablero de fibrocemento y se vuelve a colocar la teja existente. La cubierta apoya sobre cuatro vigas, en las aristas de la planta, y sobre otras cuatro que descansan sobre el cerramiento exterior.

Se pueden observar las vigas que apoyan sobre el muro perimetral
Imagen cedida por archivo municipal de Alcantarilla.

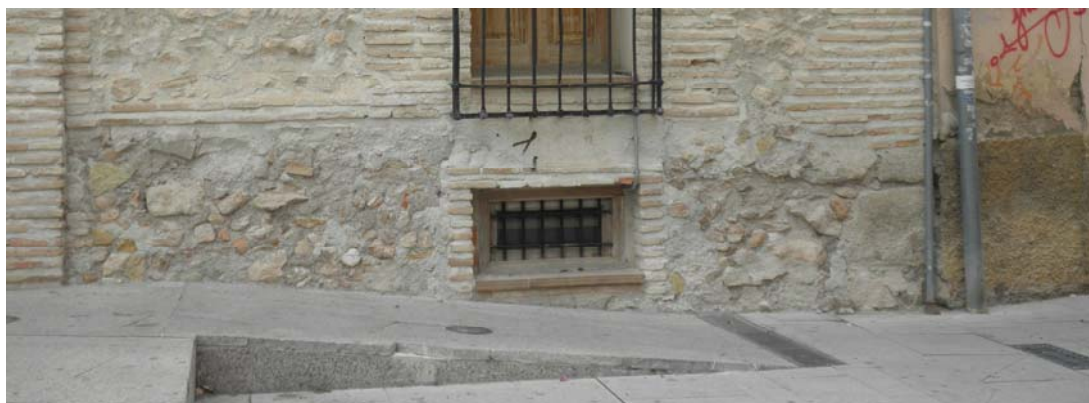
En el interior, tras el cierre del edificio como biblioteca, la base de los muros presenta fuertes humedades con pérdida de material y un avanzado estado de deterioro. Esto se debe, además del origen de la humedad por capilaridad, por la falta de ventilación del edificio, y en menor medida por el agua de lluvia por salpiqueo.

Se ha favorecido el deterioro general de esta parte del muro, y pérdida de material, debido a la impermeabilización que se produce con los materiales que lo recubren: morteros en exterior y pinturas plásticas en interior. Los enlucidos de yeso y la pintura, en el interior, presentan grandes manchas de humedad, incluso en algunas zonas presenta oscurecimiento del material debido a la fuerte humedad existente.

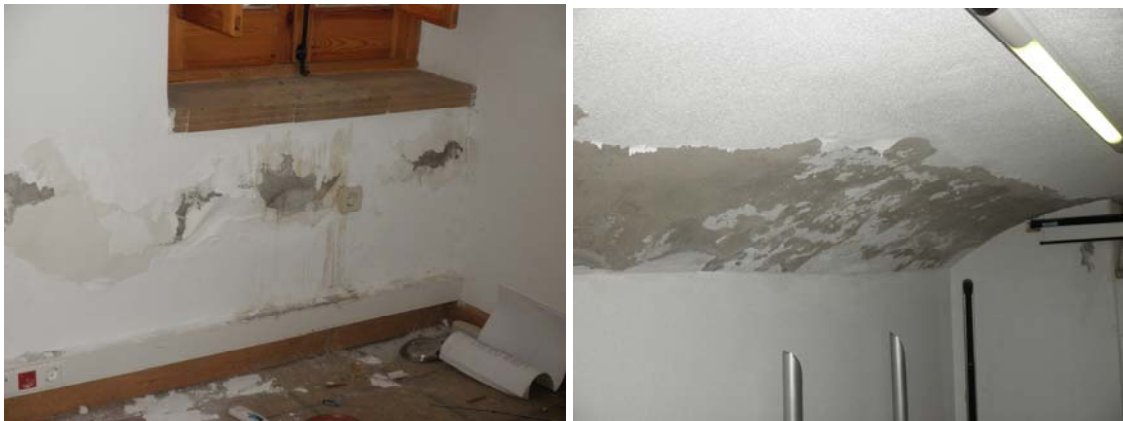
En el exterior, con la intención de mejorar el estado la fachada aplicando mortero de cemento como revestimiento, o con el fin de consolidar la mampostería, se ha incrementado el deterioro de esta zona de la fachada al impermeabilizar en cierto grado el muro.

La humedad en el ambiente del semisótano y la falta de ventilación favorece la humedad por condensación que se suma a la producida por capilaridad.

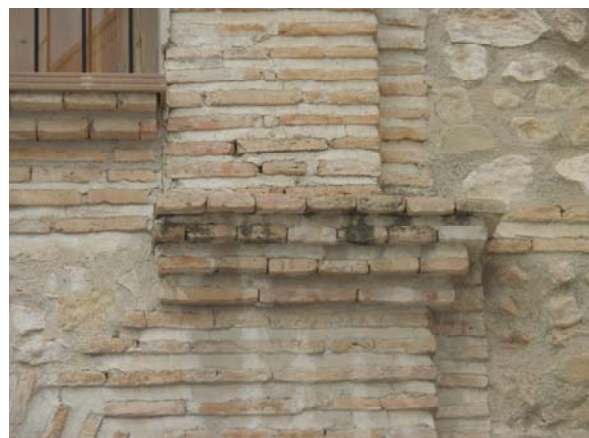
Aparecen manchas por acumulación y filtración del agua de lluvia. En las pequeñas “**cornisas**” sobre la puerta, se presentan manchas negras y deterioro por el estancamiento y filtración de agua de lluvia. Es muy probable que no tenga pendiente para desalojar el agua, o la que tenga sea insuficiente, y no existe material que impermeabilice la zona, por lo que el agua se filtra entre los ladrillos.

Estado actual del estado de cornisas.
Se pueden apreciar escorrentías en la fachada inmediatamente después de llover en el municipio

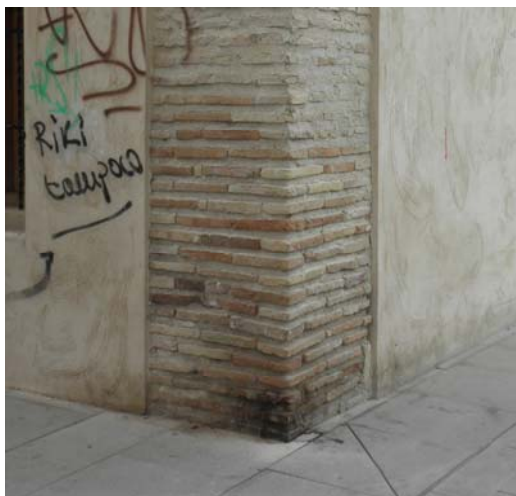
En algunos tipos de lesiones, el origen real, es la falta de conciencia y respeto por parte de los propios vecinos de la zona. Lesiones de origen biológico, originado por orina de animales

Una de las esquinas del edificio donde aparece proceso de biodeterioro .

Las patologías que presentan son manchas bastante apreciables y un proceso de degradación que, en ocasiones las bacterias pueden llegar a disgregarse tanto al ladrillo como al mortero de agarre. Las sustancias orgánicas, en estado líquido o sólido, constituyen una reacción química muy agresiva debido a los ácidos que contienen, tienen capacidad para disolver los ladrillos y las juntas entre ellos.

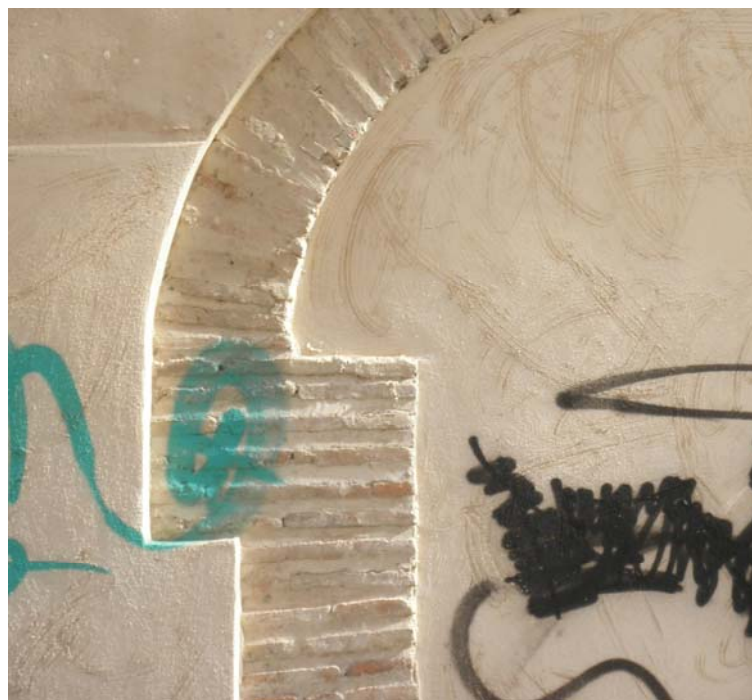
5.1.4.5. Grafitis

Una vez más la falta de respeto por el patrimonio histórico da lugar al deterioro del mismo. La fachada lateral y posterior, han sido tratadas con la aplicación “capa sobre capa” de revoco con mortero monocapa. Esto debe ser por la aparición continua de grafitis en dichas fachadas.

Una vez más la falta de respeto por el patrimonio histórico da lugar al deterioro del mismo. Para poner solución a esta lesión se ha aplicado sobre la fachada lateral y posterior con nuevas capas de revoco. La aplicación de esos revocos se han realizado “capa sobre capa”, o con la insuficiente eliminación de capas previas.

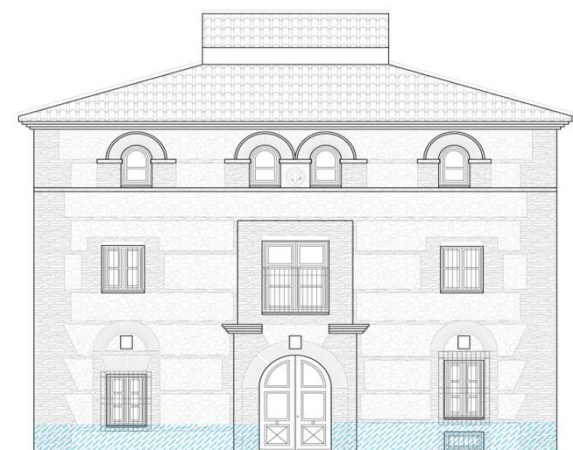
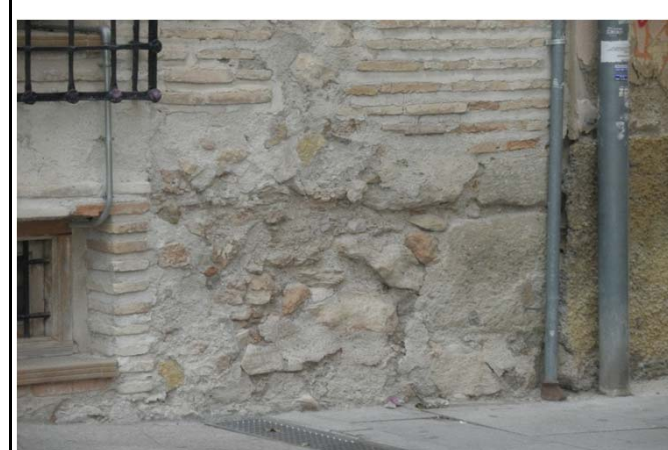
PATOLOGÍA	<i>Humedad por capilaridad (exterior)</i>	GÓDIGO	<i>Hc/01</i>
LOCALIZACIÓN	<i>Base de muros de carga de todo el edificio</i>		
DESCRIPCIÓN GRÁFICA

Deterioro de base de muro de carga, en interior y exterior de edificio, aunque se hace más patente en el interior. En el exterior se aprecia en la fachada principal, en el resto no por el mantenimiento realizado para eliminar grafitis (aplicación de nuevos revocos)

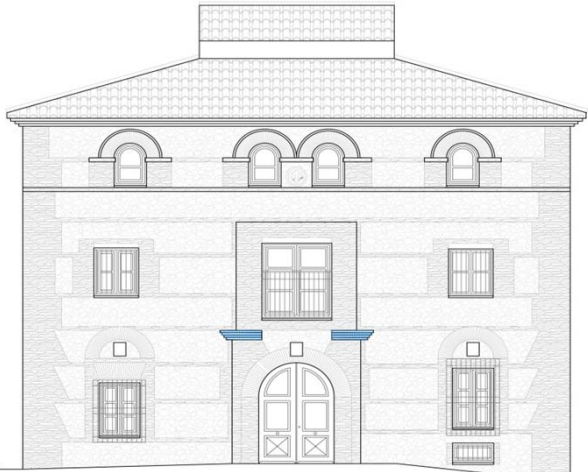
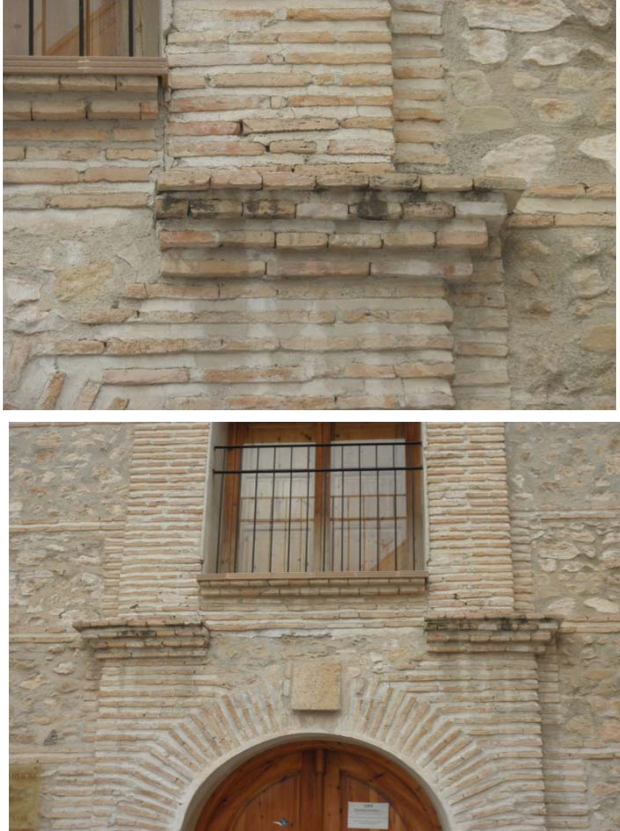
Manchas negras por donde suele discurrir el agua cuando llueve. Es muy probable que la superficie horizontal también presente las mismas condiciones o empeoradas. Quizá por la poca pendiente, nula se produce estancamiento de agua.

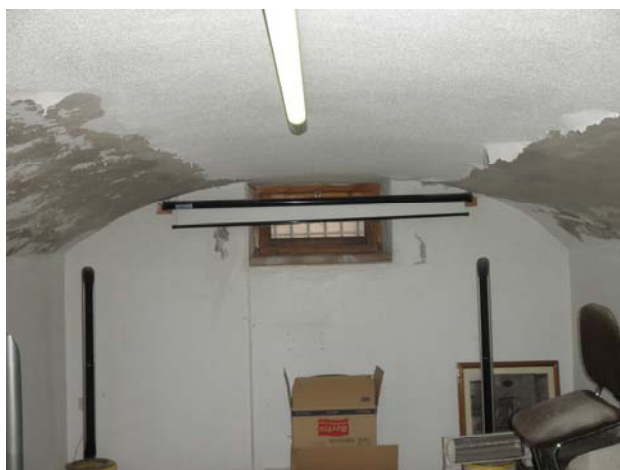
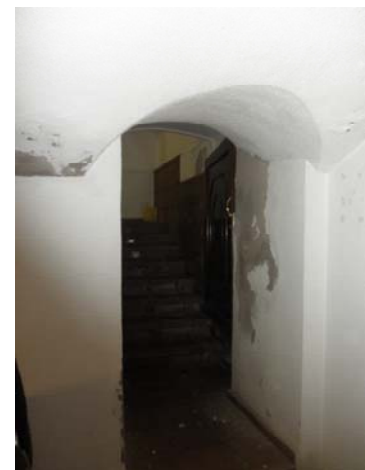
En el techo abovedado del sótano aparecen humedades debido a la falta de ventilación de la estancia. Aunque existe una ventana que abre a la fachada principal, ésta no solía abrirse durante el periodo de uso como biblioteca y oficinas municipales del edificio. Actualmente, tras el cierre del edificio, es muy probable que haya empeorado el estado de estas humedades.

La electroósmosis

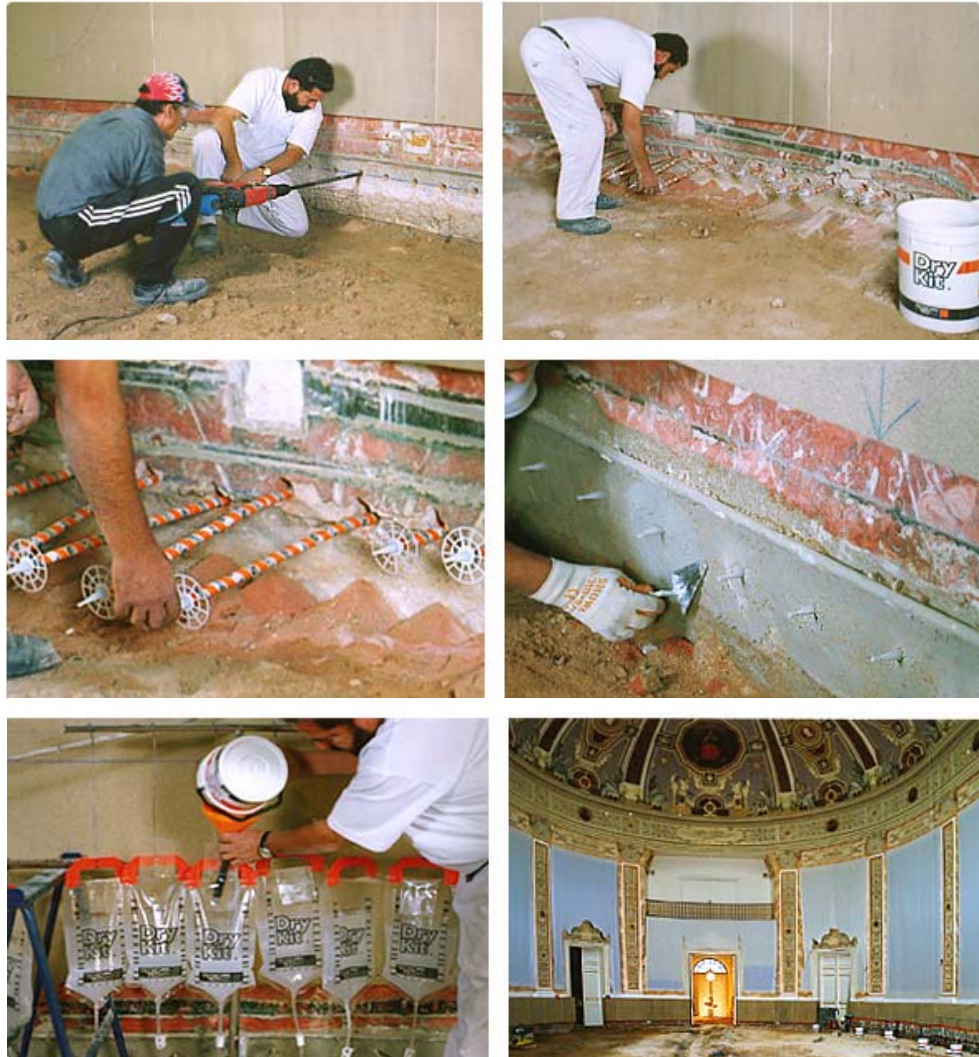
- Bloqueo de cualquier nueva humedad ascendente después de 48 horas. El desecamiento del muro puede durar varios meses, según el tipo de muro, su espesor, el contenido en agua y las condiciones ambientales interiores y exteriores.

Aplicación del Sistema DryKit® en el Paraninfo de la Universidad Complutense de Madrid (dems)

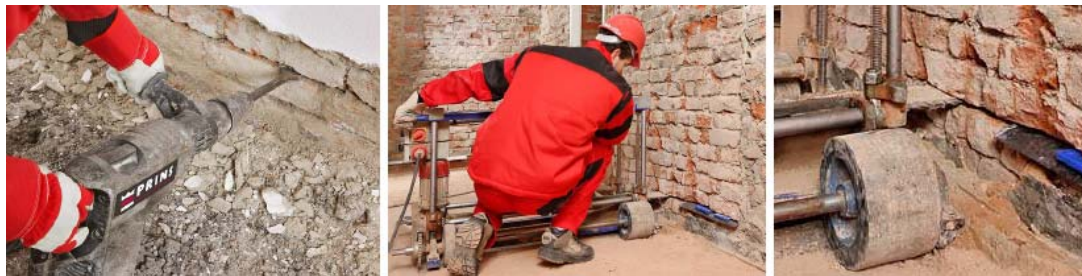
Fase 1.- corte transversal de la fábrica de ladrillo macizo para poder introducir la lámina impermeable (emplomado o PVC)

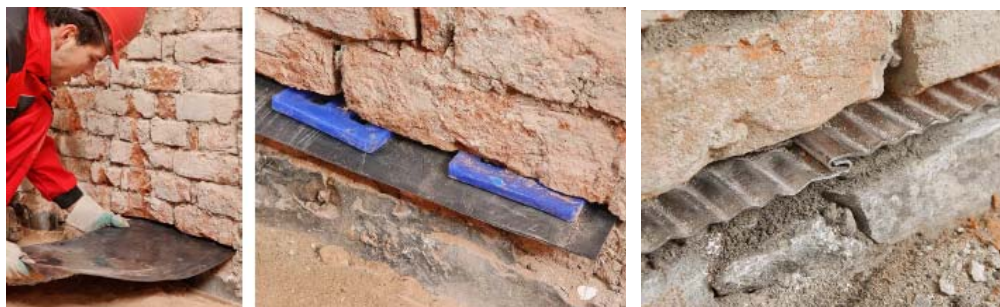
Fase 2.- introducción de la lámina impermeable (PVC)

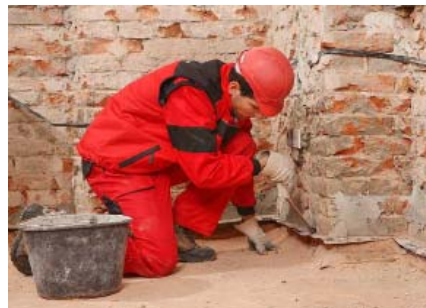
Fase 3.- sellado con mortero sin retracción

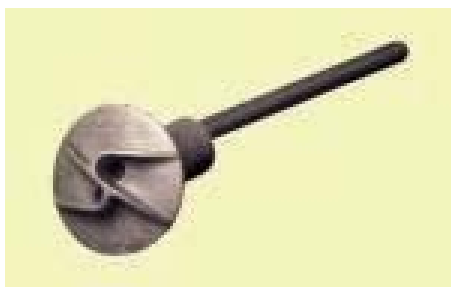
Higróconvector de PVC
www.knapen.es

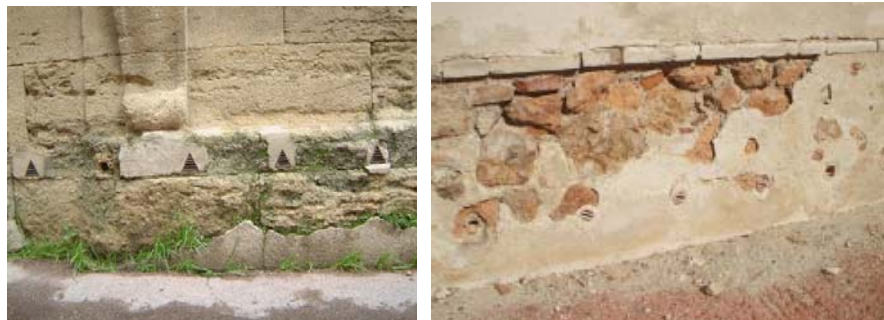
Los higroconvectores de cerámica hidrófilo se introduce en los muros rodeado de un mortero especial muy poroso, se le da una pendiente determinada. El aire contenido en el interior del mismo, al entrar en contacto con la humedad cede calor para su evaporación.³⁵

Según los fabricantes, los higroconvectores, no contienen ningún tipo de producto químico y no necesitan mantenimiento de ningún tipo.

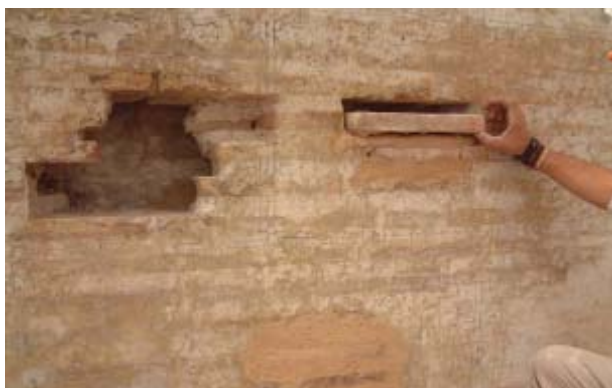
Sustitución de ladrillos

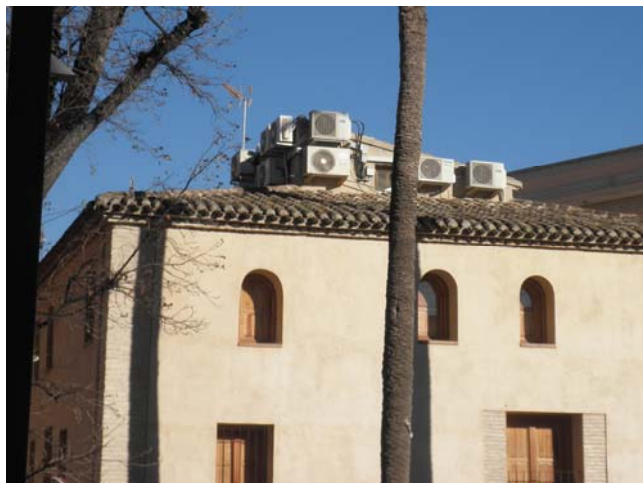
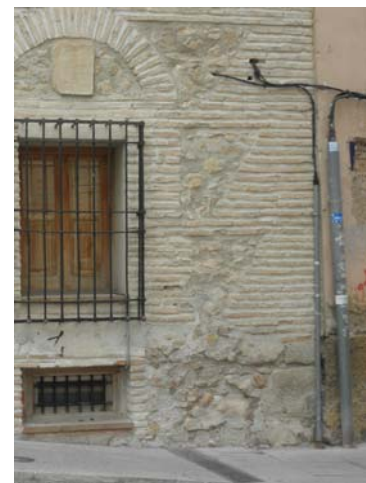
La ampliación de instalaciones en el edificio, debido a su uso, ha influido en nuevas distribuciones de esas instalaciones, sobre todo el caso de climatización y electricidad. Además se observa la entrada de cables de la instalación eléctrica. Junto con esto, a simple vista se puede observar desde el exterior, los numerosos compresores de sistemas de climatización en la cubierta.

En el interior sigue habiendo el mismo **descontrol** en las instalaciones.

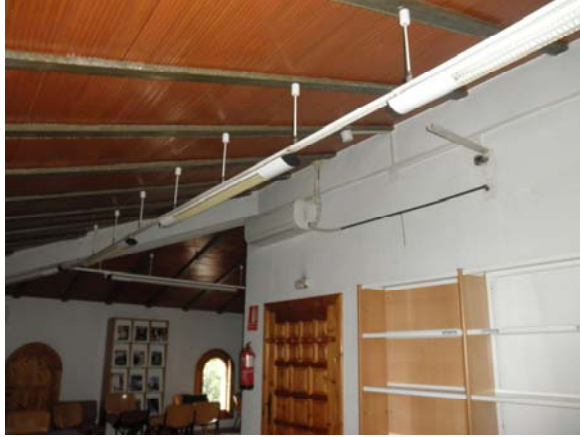
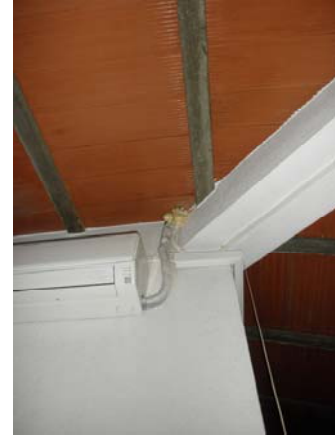
Sala de lectura y estudio.

No hubo ningún tipo de **orden** en las nuevas instalaciones de climatización, la mayoría son resultado de la improvisación.

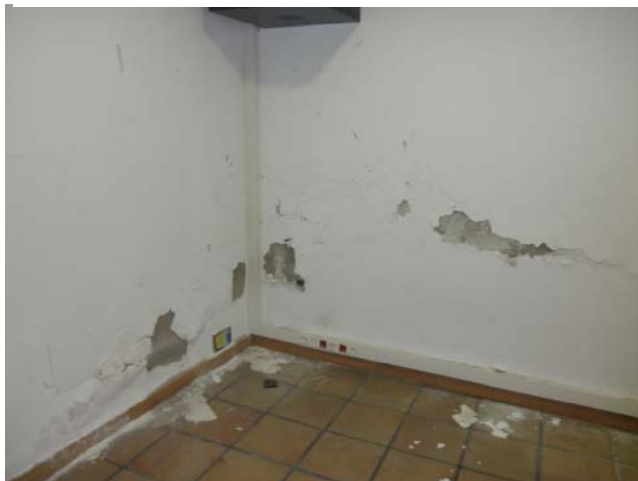
En la zona de las oficinas, en algunos casos se canalizaban las instalaciones con canaletas.

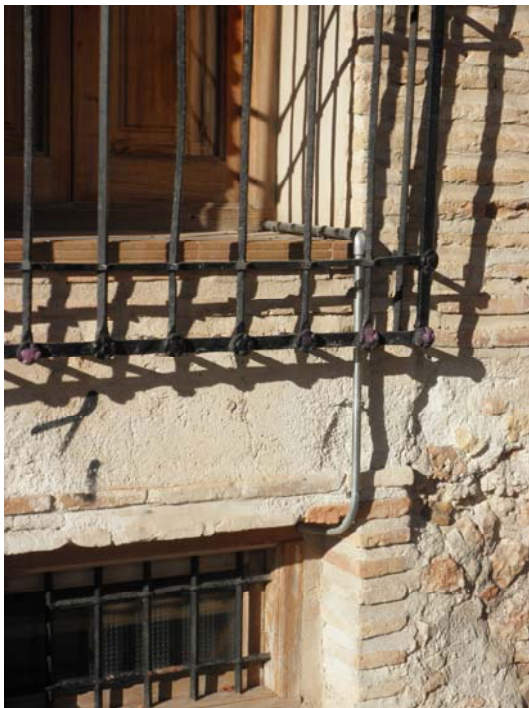
En la fachada principal aparece el desagüe de un___ abriéndose paso por el marco de una ventana para dirigirse al semisótano por la ventana correspondiente.
