LAS PINTURAS MODERNISTAS DE JOSE MARÍA MEDINA NOGUERA EN EL AYUNTAMIENTO DE FORTUNA, MURCIA. PROCESO DE CONSERVACIÓN Y RESTAURACIÓN

Victoria Santiago Godos

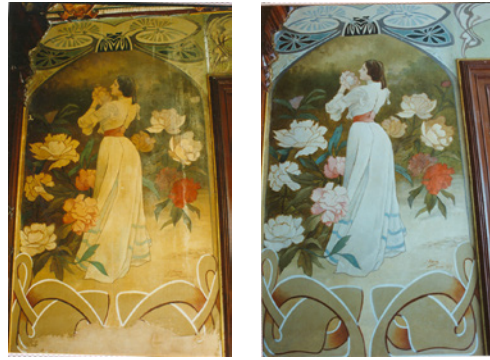
Figura 1 y 2. Estado inicial con deterioros y pérdidas de pintura de uno de los paneles y después de la restauración.

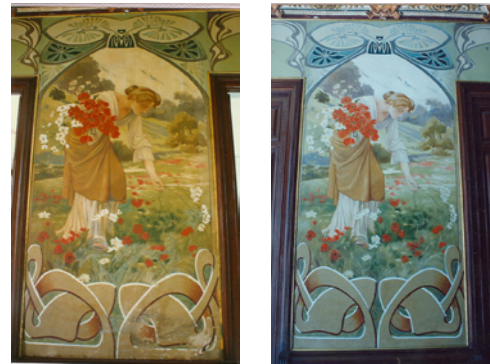
Figura 3 y 4. Lamentable estado de conservación inicial de una de las pinturas e imagen de después de la restauración.

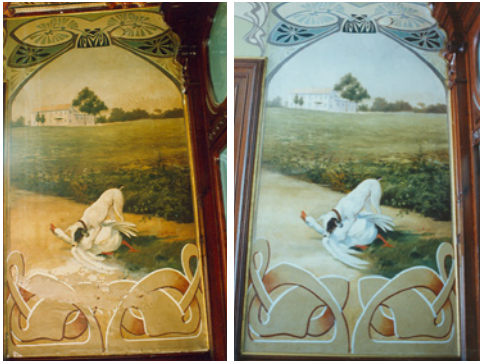
Figura 5 y 6. Panel con la representación de la finca La Gloria con escena campestre, antes y después de la restauración.

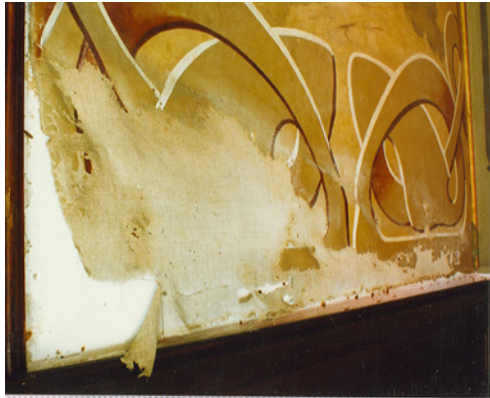
Figura 7. Despegues y desgarros del lienzo con pérdida de pintura, debidos a la humedad y a la acción humana.

El conjunto de pinturas en 1994 presentaban un aspecto lamentable debido sobre todo a problemas relacionados con el agua de infiltración tanto inferior como superior. Por una parte llegaban humedades desde el subsuelo; al parecer durante un tiempo se filtró agua desde un aljibe cercano o bien estuvieron rotas unas canalizaciones y tarjeas de desagüe que hicieron que el agua buscase vías de evaporación y salida ascendiendo por los muros. Así el agua, al no poder evaporarse a través del pavimento, por capilaridad ascendió por los muros y llegó por encima del zócalo hasta los lienzos pintados. La humedad hizo que las telas encogieran y se desprendieran de la pintura, esto afectó a todos los paneles en sus partes inferiores, que en mayor o menor medida se vieron afectados por ello, estando los lienzos desprendidos y

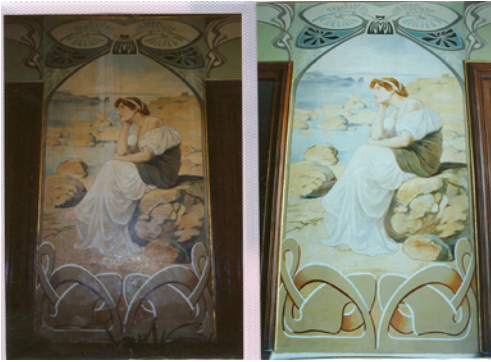
Figura 8 y 9. Deterioros inferiores del lienzo con escurridos y marcas provocadas por el agua y alteraciones de la pintura, el mismo panel antes y después de la restauración

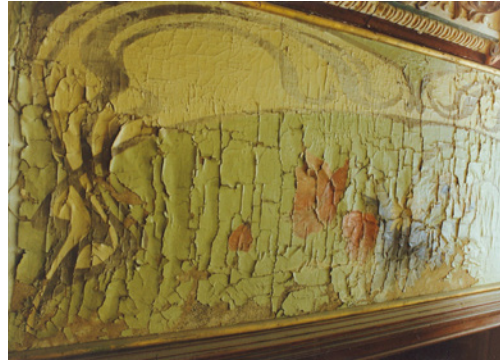
Figura 10. Imagen que muestra el lienzo encogido por el agua con la pérdida de pintura y el craquelado de todo el panel.

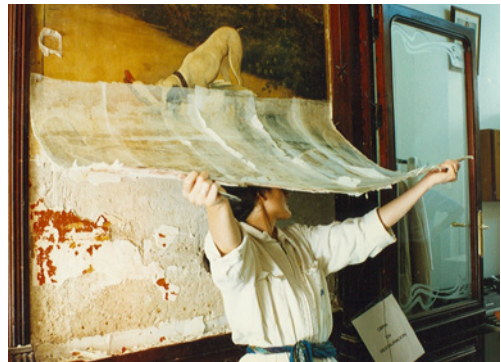
Figura 11. Proceso de despegue del lienzo de la pared, para proceder al picado, saneado y enlucido de los muros.

El proceso de intervención no pudo empezar hasta que se resolvieron los problemas de arreglo de las tuberías de desagüe y que se secan por completo los muros. Por ello se comenzó en mayo del 1994 y la intervención duró hasta septiembre de ese mismo año y consistió en toda una serie de actuaciones que resume dicha Memoria: “Empapelado protector, asentamiento de las zonas con peligro de desprendimientos, desprendimiento de la tela para saneado del muro.

Además hubo que hacer un reentelado completo en uno de los lienzos de una sobrepuerta e idear un sistema de sujeción de los lienzos, mientras se hacía el picado de saneamiento de los muros, y reponer algunas de las varillas de madera dorada que faltaban ⁶.

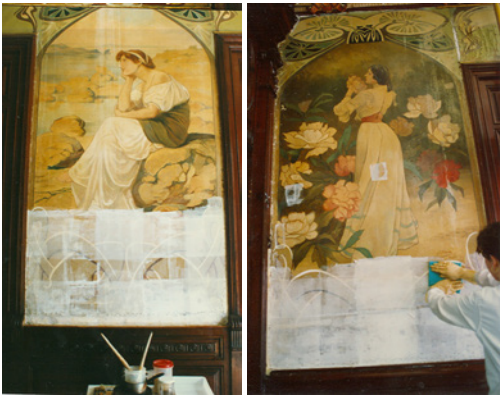
Figura 12 y 13. Proceso de empapelado de protección de la pintura para poder picar, sanear y enlucir los muros

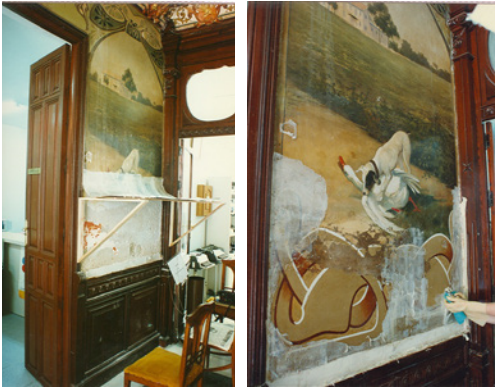
Figura 14 y 15. Colocación del lienzo sobre un soporte para sanear el muro y lienzo ya adherido con restos de protección.

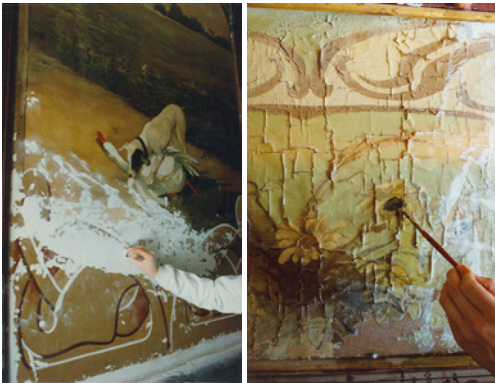
Figura 16 y 17. Izquierda estucado de las lagunas de pintura, proceso de enrasado a nivel. A la derecha fijación de la pintura en el panel con papel japonés y adhesivos orgánicos. Con craquelados importantes y las pérdidas de pintura.

Picado de guarnecidos y posterior revestido. Eliminación de elementos ajenos a la obra. Fijación de la tela desprendida, injertos, limpieza pictórica. Estucado de las carencias. Reintegración cromática de las zonas estucadas y barnizado final”.

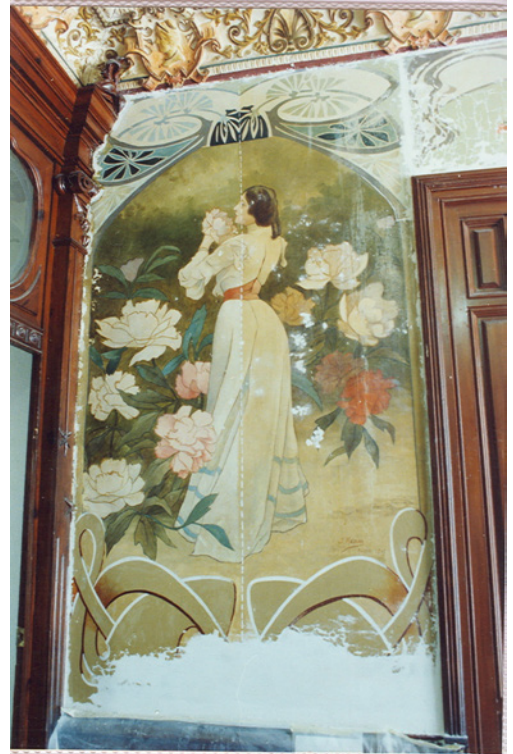
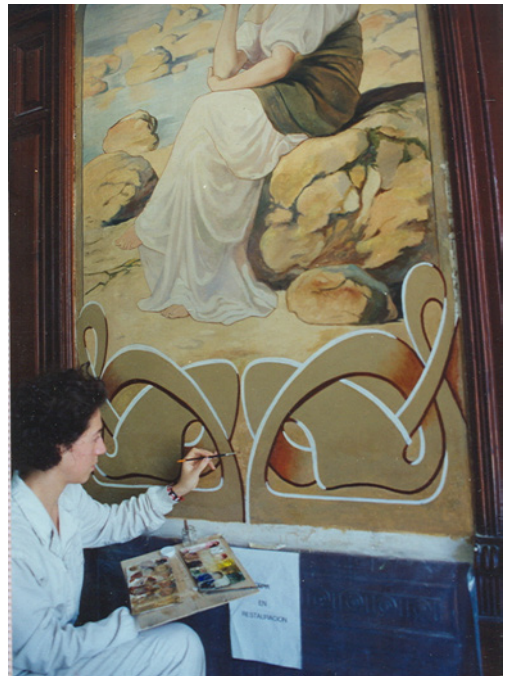
Figura 18 y 19. Media limpieza del panel izquierdo con estucado en zona de lagunas de pintura de la parte inferior y a la derecha proceso de reintegración cromática de las zonas de faltas de pintura con materiales reversibles, aislados e inocuos para la obra.
