# Análisis y levantamiento del arco de Jano: El último arco cuadrifronte de Roma

**Resumen.** El arco de Jano, situado en el Foro Boario, es el único arco cuadrifronte que se conserva en la ciudad de Roma. El objetivo de este estudio es analizar el origen de su construcción, su evolución histórica, estado de conservación y condicionantes de su entorno, mediante la toma de datos in situ, la observación, el levantamiento arquitectónico para el análisis geométrico de su construcción, y sobretodo, mediante el estudio de la literatura existente en las fuentes escritas y los archivos documentales de la ciudad de Roma.

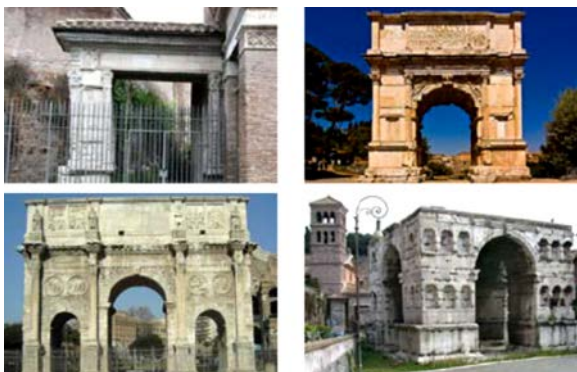
**Figura 1.** Clasificación según vanos. Por orden: Arco de los Argentarios (Roma, III d.C.) Arco de Tito (Roma I d.C.) Arco de Constantino (Roma IV d.C.) Arco de Jano (Roma IV d.C.)

Atendiendo a diversos aspectos podemos hacer varias clasificaciones de los arcos triunfales romanos: según el tipo de arcadas, el carácter de sus pilastras, número de frentes, y número de vanos en los que se divide el conjunto (Fig. 1). Los primeros arcos de triunfo honoríficos romanos en Italia fueron de dos frentes y único vano, y también los más frecuentes, ya que constituyen el 72,2% de los arcos romanos construidos, mientras que el 15,12% son de dos frentes con tres vanos, y sólo el 7,16% de los arcos romanos construidos son cuadrifrontes. [1]

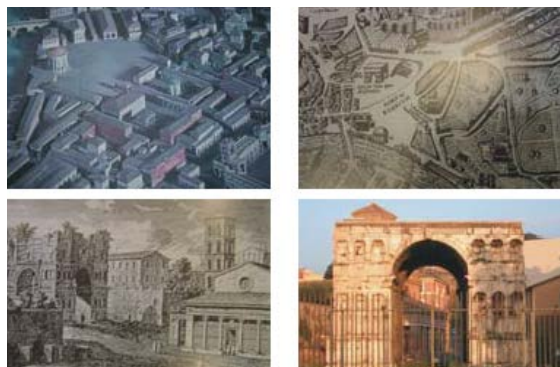
**Figura 3.** Evolución histórica. Por orden: Maqueta (Roma IV d.C.). Plano (Roma, 1576). Dibujo (Foro Boario, 1773). Imagen (Arco de Jano, 2014)

En cuanto a su uso o los condicionantes de su construcción, poco se ha dicho al respecto. Como se comentó anteriormente, es lógico pensar que, ante la necesidad de levantar un arco o construcción de este tipo en la intersección de dos vías, el arco cuadrifronte fuera la solución más acertada. Sin embargo, tanto el arco, como su entorno, han sufrido muchas transformaciones a lo largo de su historia que han condicionado su uso, así como el estado en que ha llegado a nuestros días (Fig. 3).
