# SEGURIDAD DE BUQUES PESQUEROS $L < 24$ METROS

## ACCIDENTES DE BUQUES PESQUEROS

**PERITACIÓN DE ACCIDENTES MARÍTIMOS.  
ANÁLISIS DE ACCIDENTES PESQUEROS DE  
L<24 METROS.  
CAUSAS Y FUNDAMENTOS.**

**Titulación:** I.T. Naval esp. Estructuras Marinas

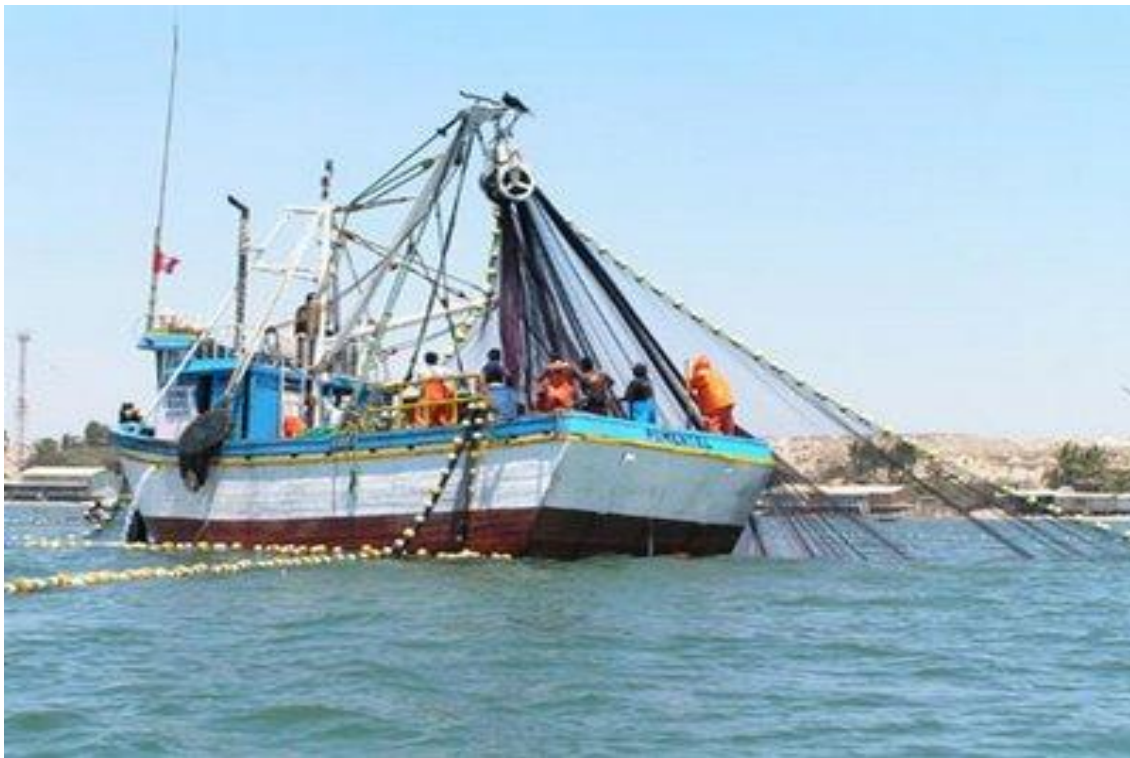
Figura 1. Foto de un buque arrastrero de costado

Arrastrero de costado: las redes de arrastre se calan por el costado, los cables pasan a través de motones que cuelgan de dos pescantes (Especie de grúa de a bordo que se puede girar hacia afuera de los costados y que se usa para izar y arriar los botes y pesos; por lo general vienen en pares) a proa y a popa. La superestructura y la caseta de gobierno están a popa, la maquinilla transversal delante. Casco reforzado a la altura de pescantes contra el roce de las puertas de arrastre.

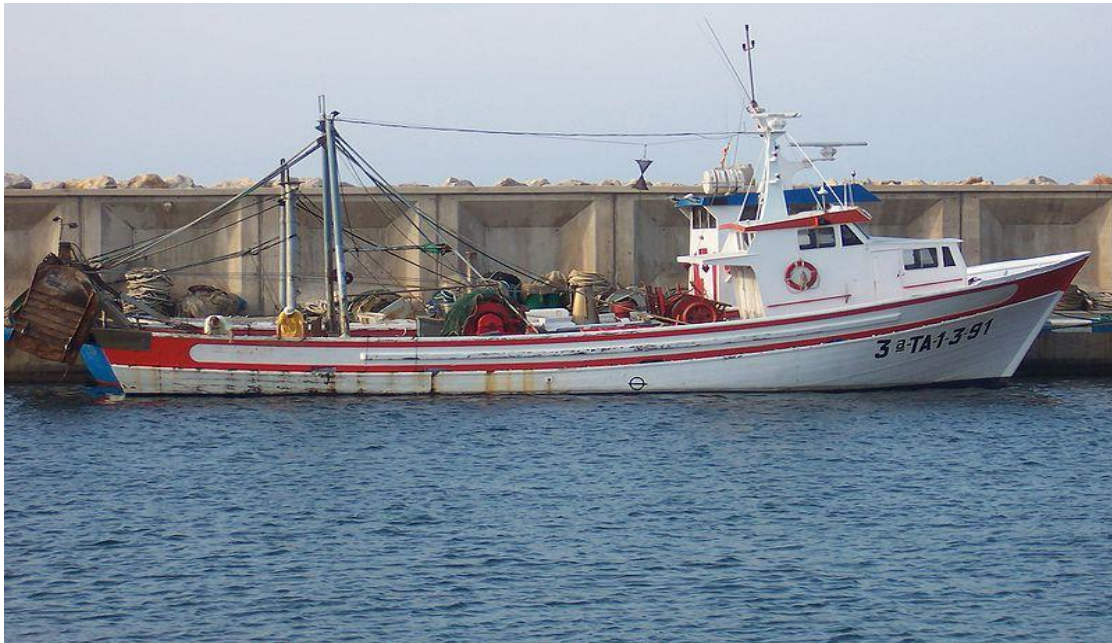
Figura 2. Foto de un pesquero arrastrero de popa

Arrastrero de popa: cables de remolque van a cubierta de popa, los motones se fijan a un pórtico o estructura fija análoga. Puente a proa, rampa a popa para izado del copo. Bodega en plano diametral y maquinillas partidas situadas lo mas a proa posible para dar espacio a la red.

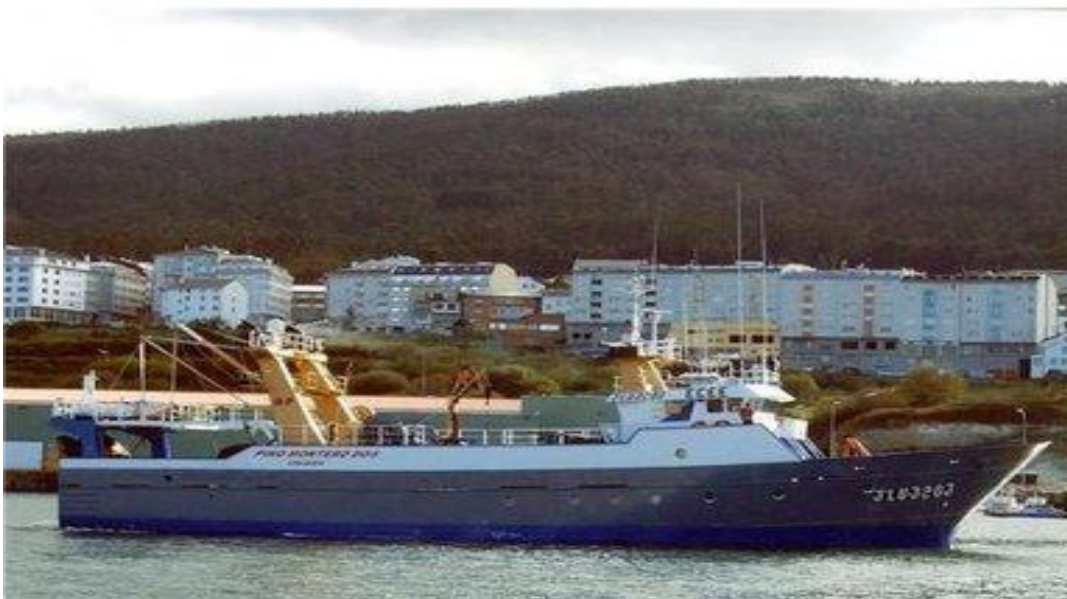
Figura 3. Foto de un pesquero arrastrero congelador

Arrastreros congeladores: son buques de altura. Dotados de instalación frigorífica y equipo de congelación. Bodegas aisladas y refrigeradas. Las factorías tienen instalaciones de eviscerado y fileteado mecánico, equipo para la elaboración de aceite, harina y a veces fabricación de conservas.

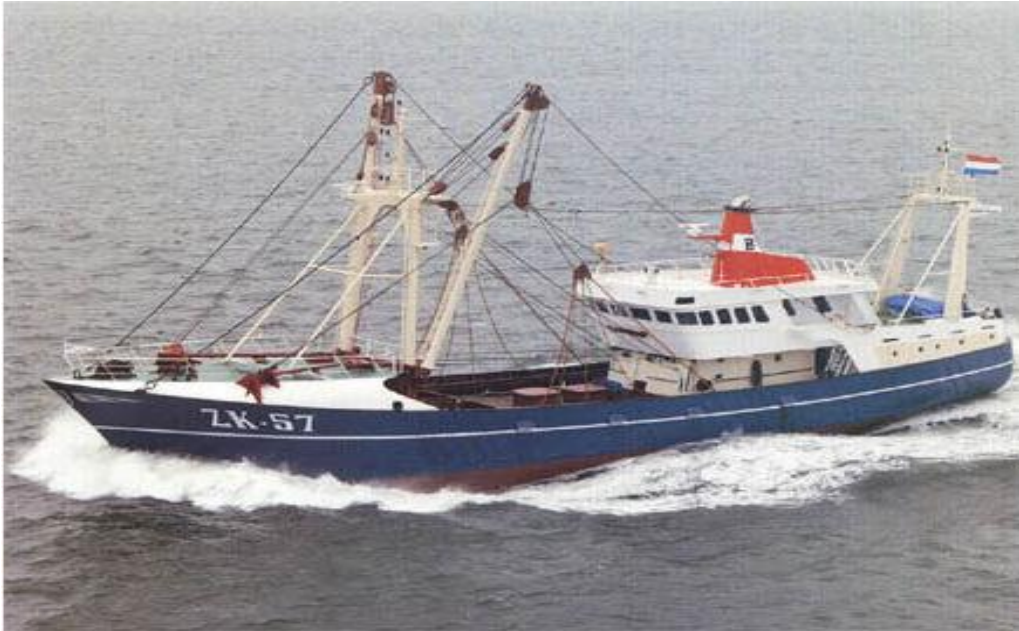
Figura 4. Foto de un pesquero arrastrero con tangón

Arrastreros de tangones: usan botalones para remolcar el arte de pesca sujetos al palo, y extendidos desde los costados para remolcar una o dos redes. Pesca típica de camarón y en el mar del norte peces planos usando redes pesadas.

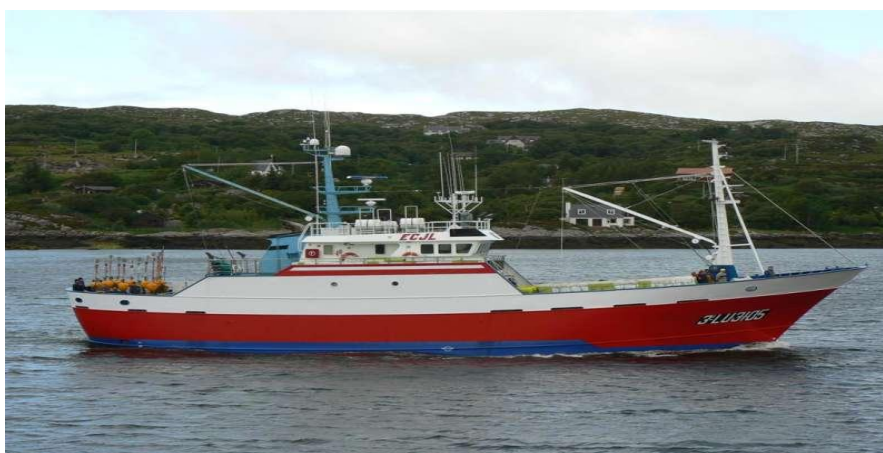
Figura 5. Foto de un pesquero de palangre

Este tipo de pesca consiste en una línea principal a la que se amarran muchos ramales dotados de un anzuelo cebado en el extremo libre. Dependiendo del tipo de palangre que se trate, boyas, flotadores con o sin pesos se usan para localizar la posición de la línea en el fondo marino, o a la profundidad requerida en zonas más profundas.

Esto la convierte en una pesca selectiva, porque dependiendo del tamaño, cebo y profundidad, será la especie que se pesque.

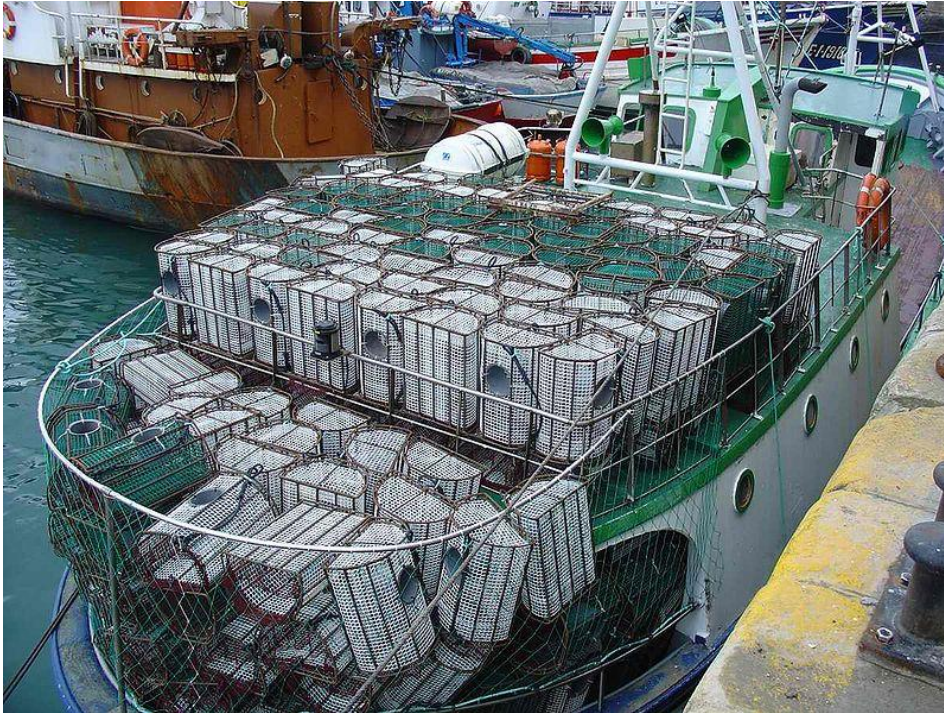
Figura 7. Foto de un pesquero con nasas

Este tipo de pesca consiste en que se sumergen las nasas a fondo, con un cabo que sirve de madre en la superficie del mar, cebadas con cualquier tipo de carnada de pez. Dos veces al día se arrían las nasas para sacar las posibles capturas.

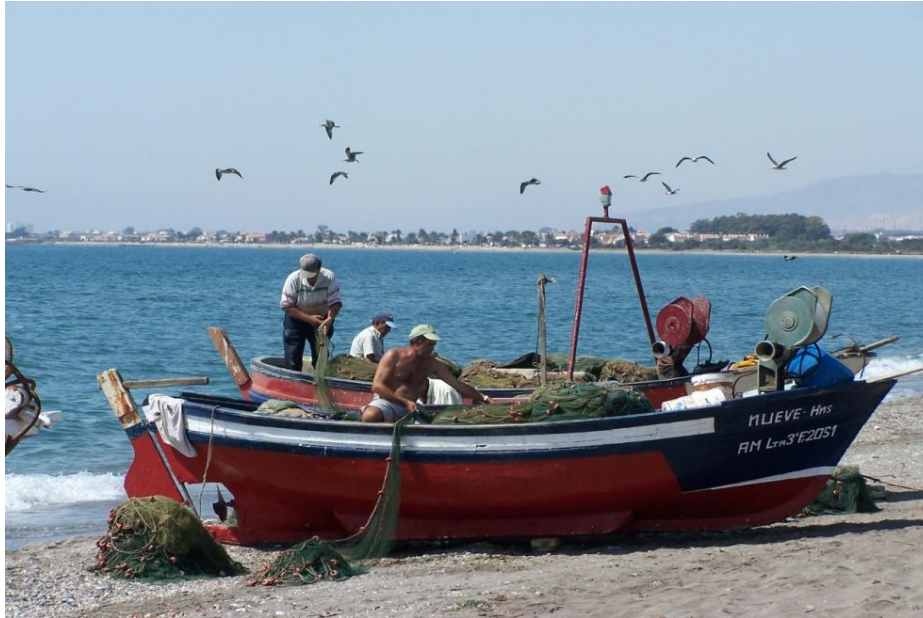
Figura 8. Foto de un pesquero de trasmallo

La flota de artes menores es muy irregular y está formada por 171 barcos de diferentes tamaños repartidos por todos los puertos regionales. La gran mayoría de esta flota emplea asiduamente los diferentes tipos de trasmallo para su actividad pesquera.

Las embarcaciones suelen ser pequeñas, aunque de tamaños diferentes, de 4 a 10 TRB, y con motores relativamente potentes, de 20 a 30 HP, y su tripulación suele estar formada por 1 patrón y maquinista y 1 o 2 marineros.

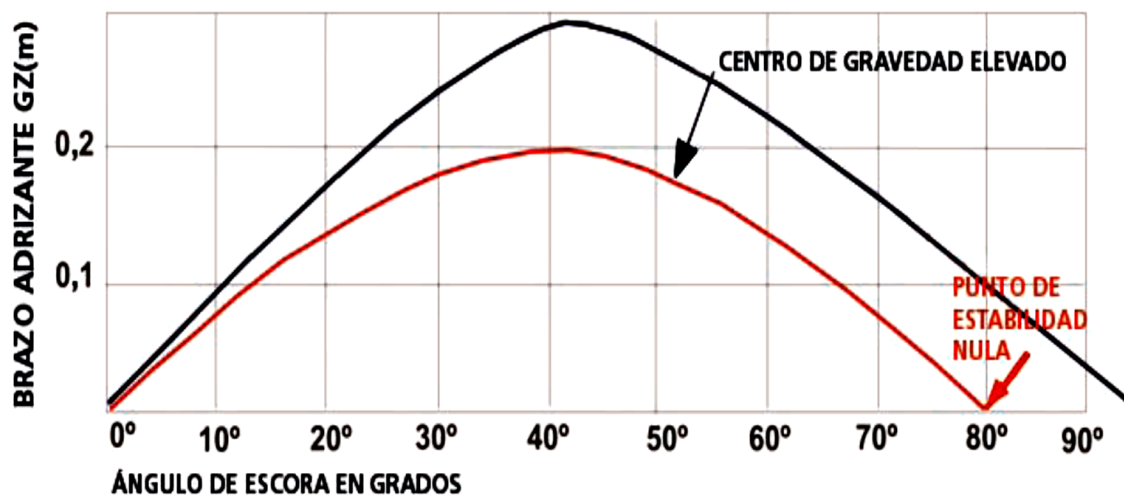
Figura 10. Estabilidad con una elevación del centro de gravedad

Una elevación del centro de gravedad (G) del buque provoca una disminución de la altura metacéntrica (GM) y, consecuentemente, valores más pequeños de los brazos adrizantes (GZ).

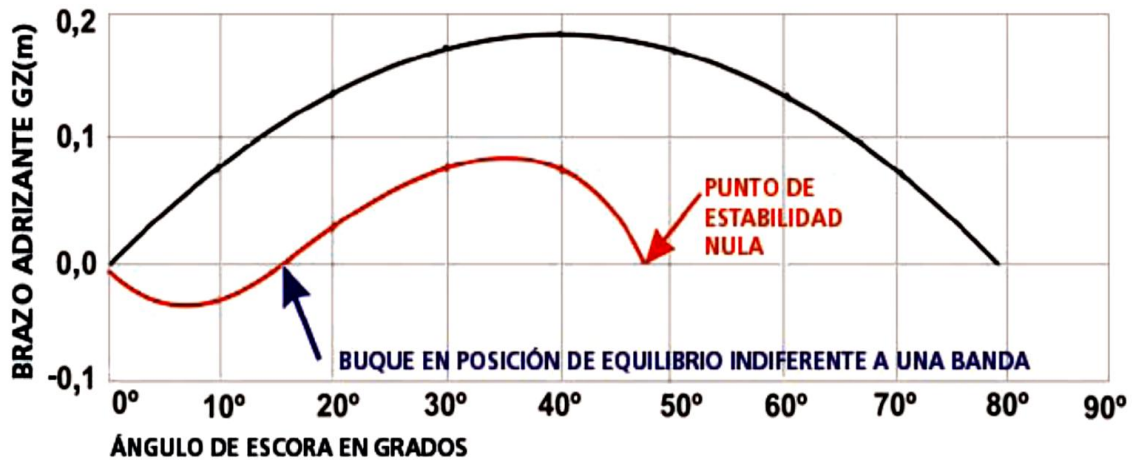
Figura 11 Estabilidad en situación de equilibrio inestable

negativa y no es capaz de mantenerse adrizado. En este caso, el buque volcará o flotará a un ángulo con respecto a la posición de adrizado hacia un costado.

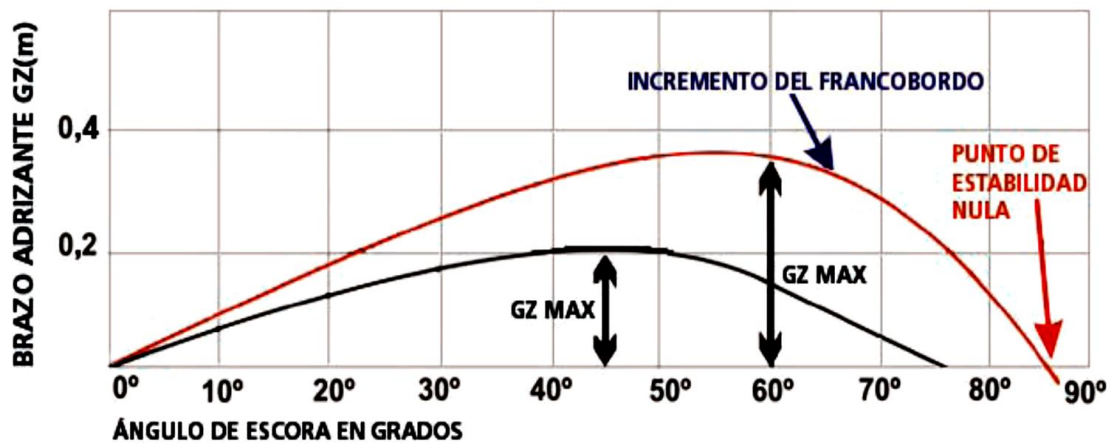
Figura 12. Estabilidad con un incremento del francobordo

Un buque que lleva poca carga tendrá mayor francobordo y los valores del brazo adrizante (GZ) serán generalmente mayores. Asimismo, el punto de estabilidad nula también estará más alto, es decir, el buque tendrá mayor capacidad de volver a la posición de adrizado después de haber estado sometido a grandes ángulos de escora.

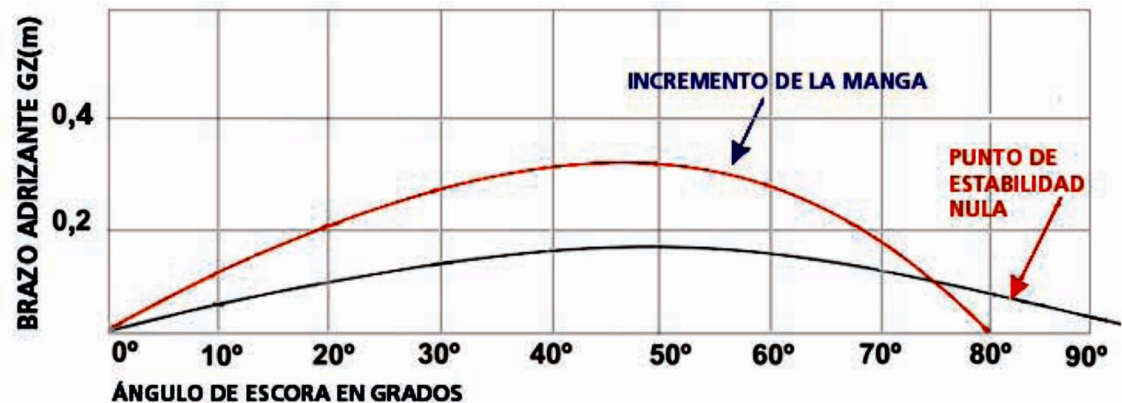
Figura 13. Estabilidad con un incremento de la manga

de las alturas metacéntricas (GM) y brazos adrizantes (GZ), aunque el punto de estabilidad nula será menor, es decir, el buque volcará a un ángulo de escora menor.

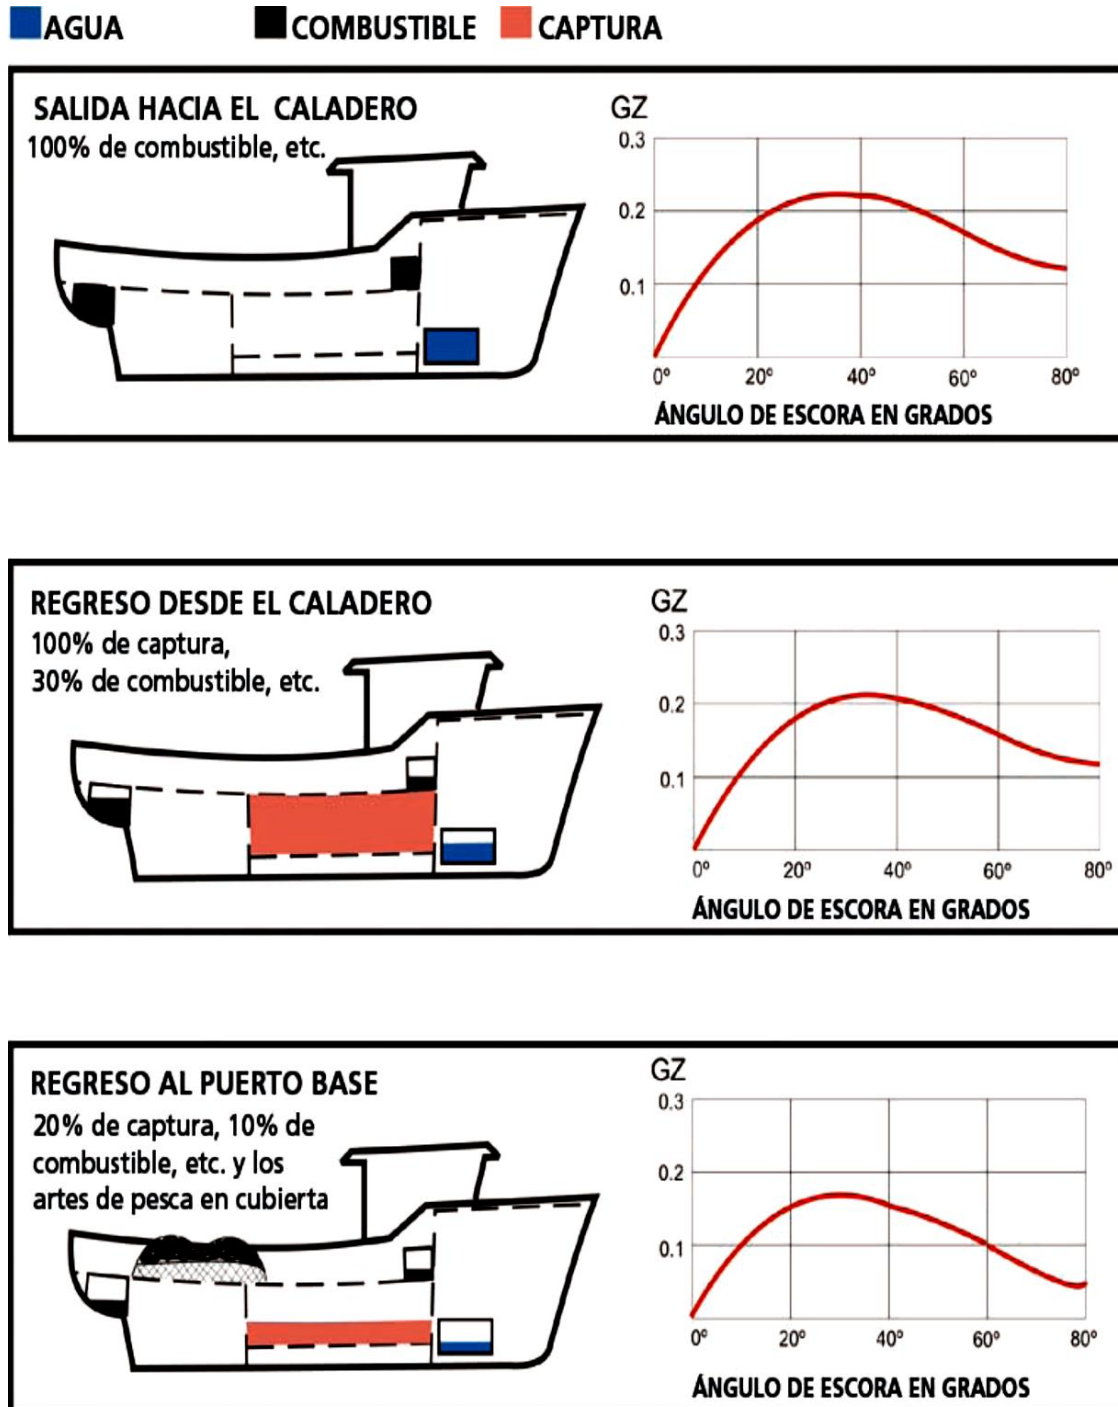
Figura 50. Curvas de estabilidad de un pesquero durante un viaje

Las cifras siguientes muestran curvas de estabilidad típicas para diferentes condiciones operacionales.

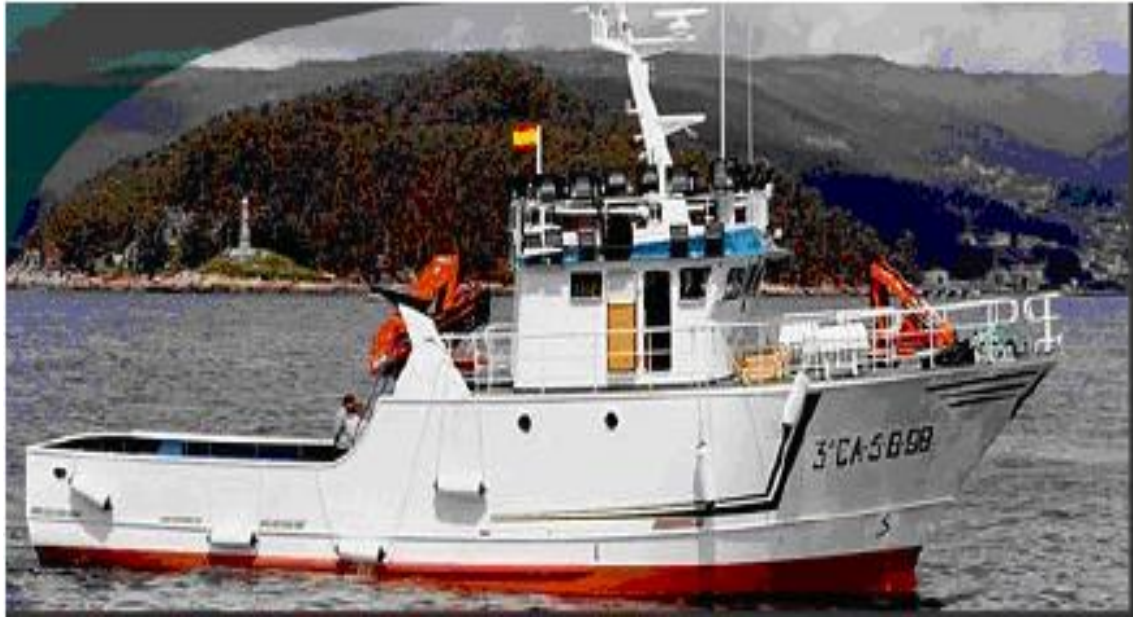
Figura 52. Foto del pesquero "Nuevo Pepita Aurora"

El buque Nuevo Pepita Aurora construido en los astilleros Gallegos de Nodosa S.L. en 1999 dedicado a la pesca del Cerco, con base en el puerto de Barbate (Cádiz).

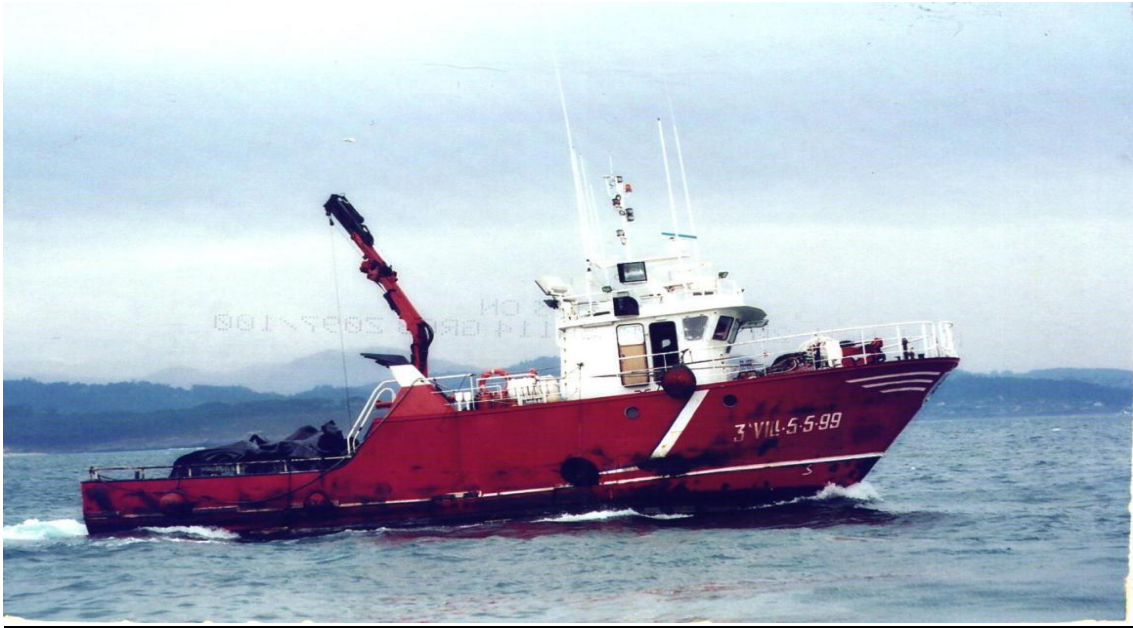
Figura 55. Foto del pesquero " O Bahía"

El buque O Bahía construido en los astilleros gallegos de Nodosa S.L. en 1999, dedicado a la pesca del cerco, con base en el puerto de Cambados (Pontevedra).

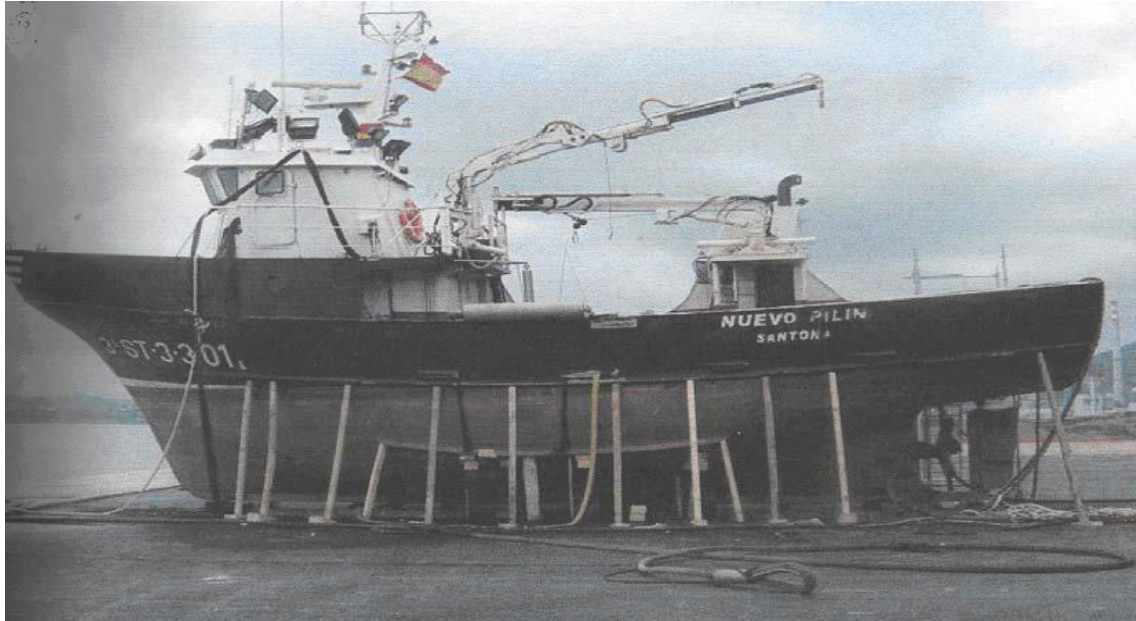
Figura 58. Foto del pesquero " Nuevo Pilín "

El buque Nuevo Pilín construido en los astilleros gallegos de A'Xunqueira S.L., en 1999, dedicado a la pesca del cerco, con base en el puerto de Cambados (Pontevedra).

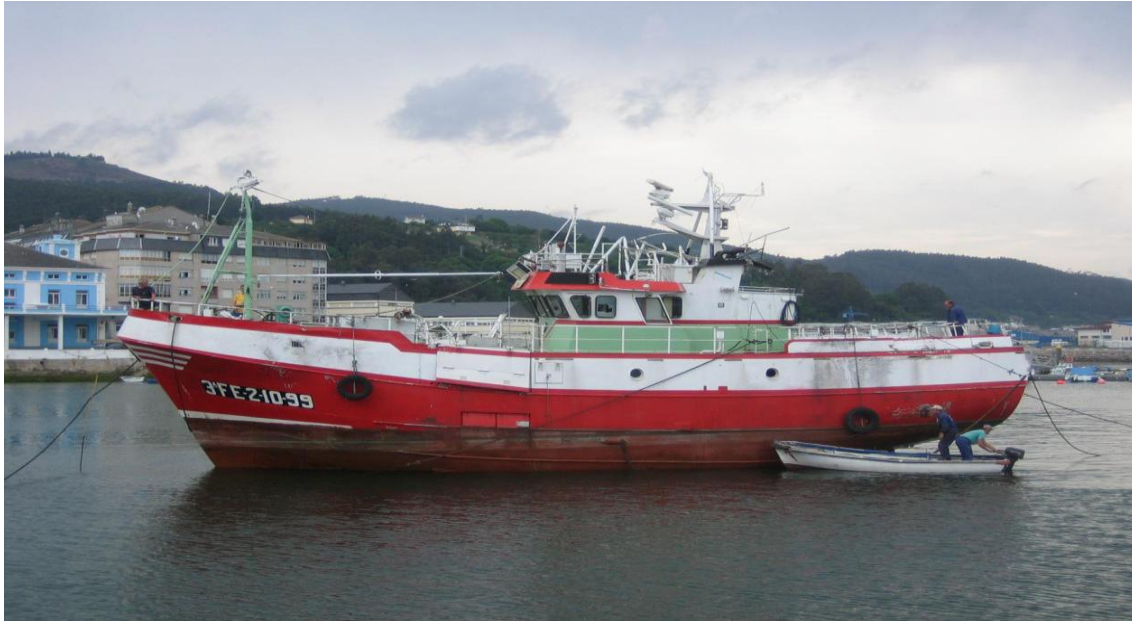
Figura 61. Foto del pesquero " Siempre Casina "

El buque Siempre Casina, construido en los astilleros Nodosa, S.L., en el 1999, dedicado a la pesca de volantas, con base en el puerto de Burela.

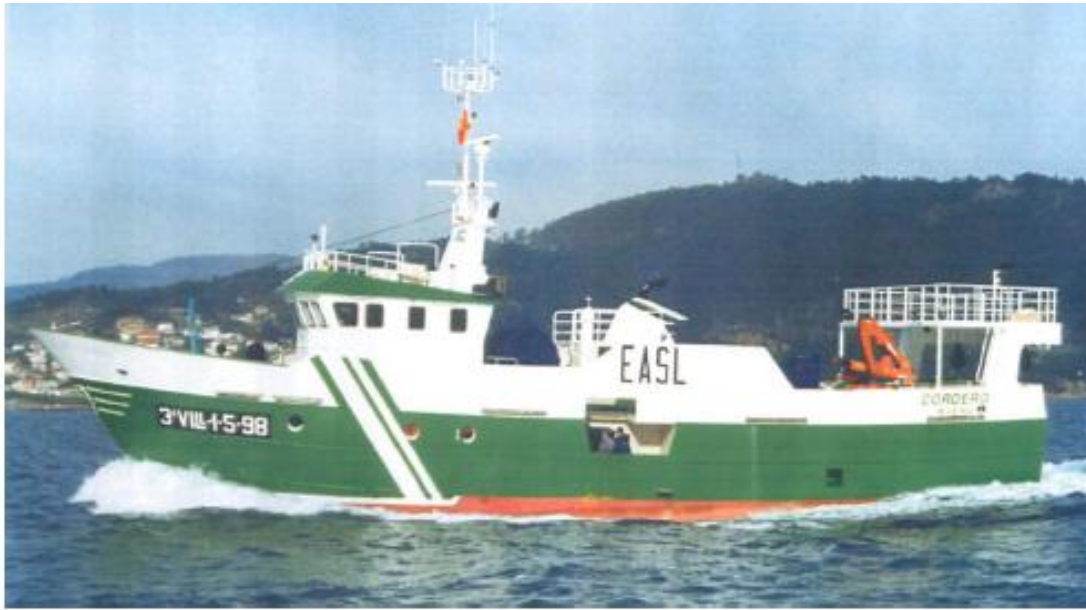
Figura 63. Foto del pesquero "Cordero"

El buque pesquero Cordero, construido en los astilleros gallegos Montajes Cíes S.L, en 1998, dedicado a la pesca de arrastre, con puerto base en Ribera

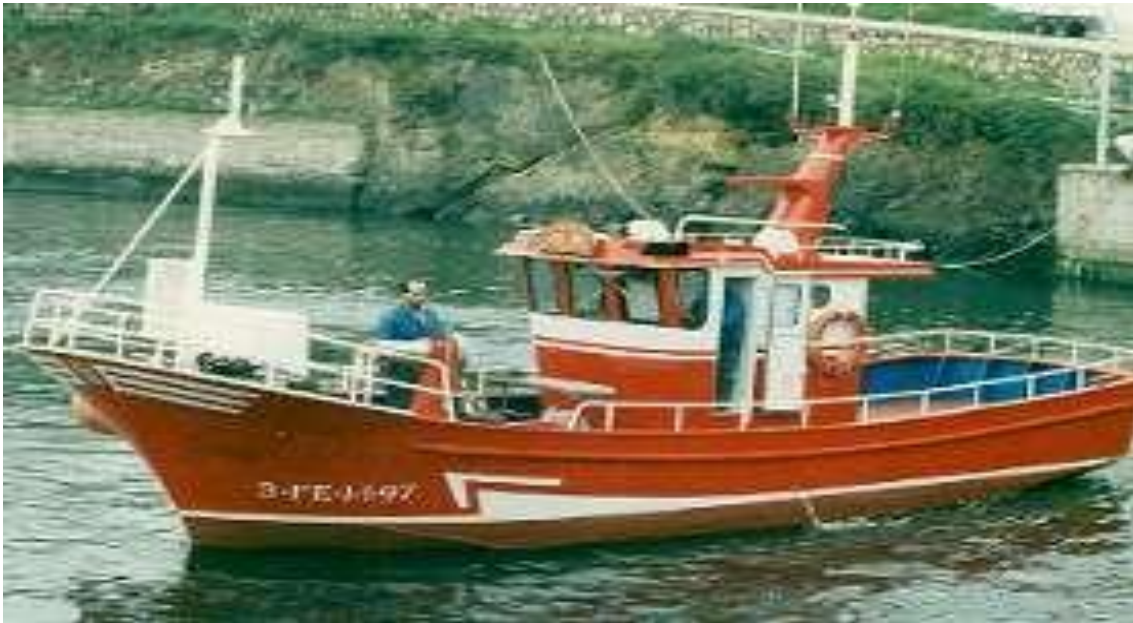
Figura 65. Foto del pesquero " Nuevo Amadorín"

El buque pesquero Nuevo Amadorín, construido en 1997, dedicado a la pesca de arrastre, con puerto base en Burela (Galicia).

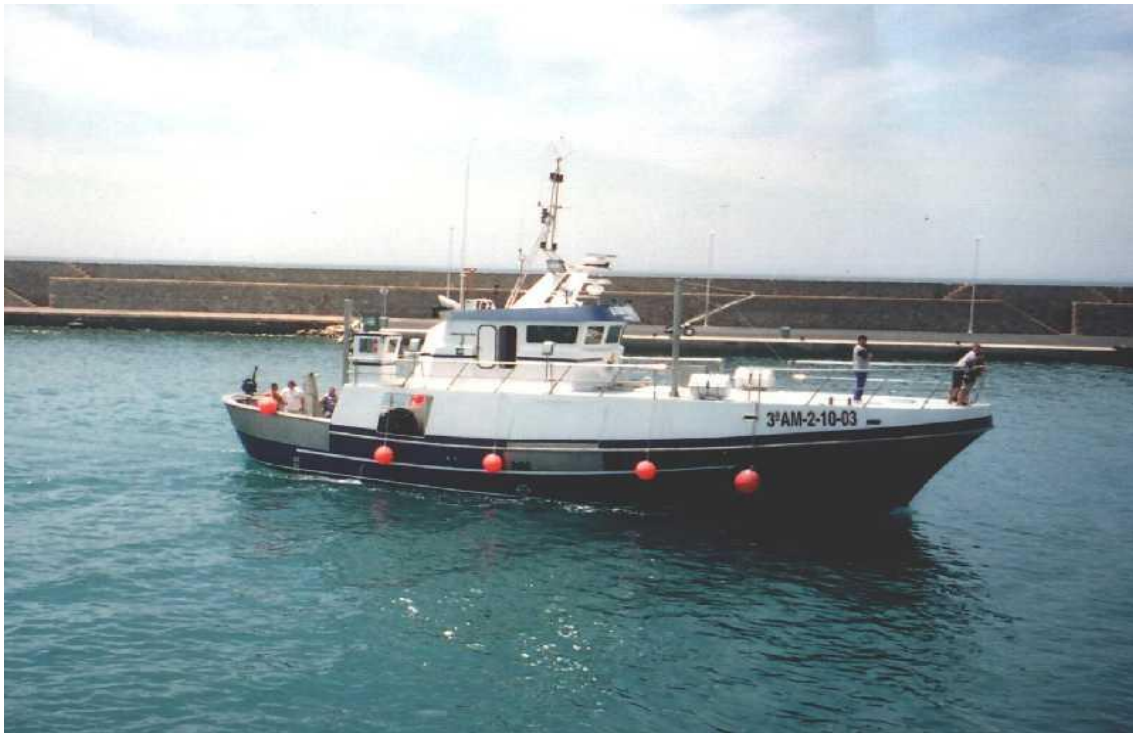
Figura 67. Foto del buque pesque "Anastasio y Mercedes"

El buque pesquero Anastasio y Mercedes, construido en el astillero almeriense Nuevas Construcciones Navales S.L., en 2003, dedicado a la pesca de palangre, con base en el puerto de Almería.

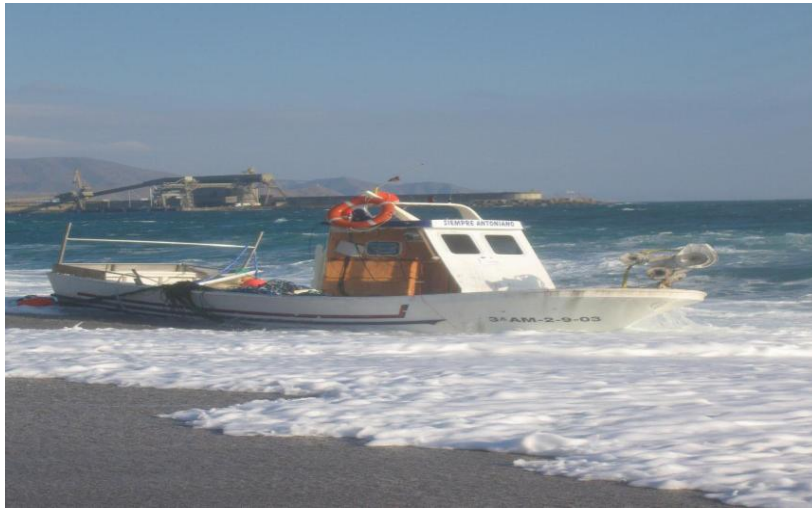
Figura 71. Foto del pesquero "José el Francés"

El buque José el Francés construido en 2003 dedicado a la pesca de artes menores, con base en el puerto en Carboneras (Almería).
