## Trabajo final de Master

# El Castillo de Calatubo: Análisis histórico-constructivo y propuesta de recuperación

Autor :  
Alessandra Catalano

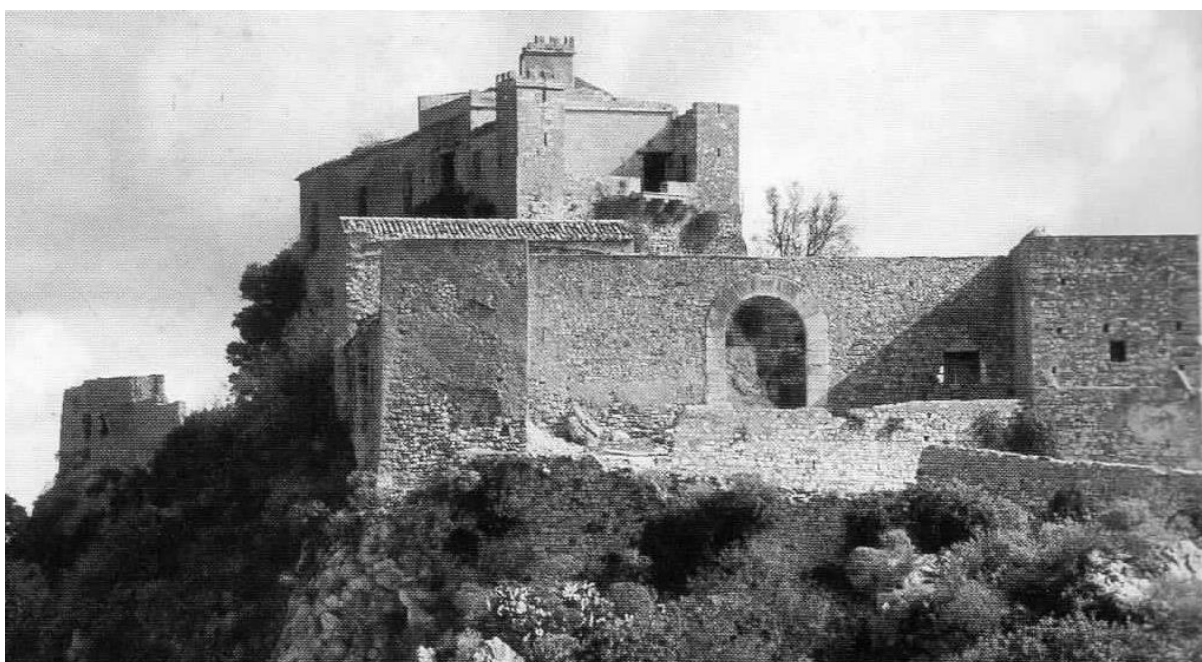
Imagen 7: Fachada principal. foto histórica

La torre sur y la pared de fachada se construyeron en el mismo momento histórico, como es evidente desde el estrecho enlace entre las dos estructuras. (Imagen 7)

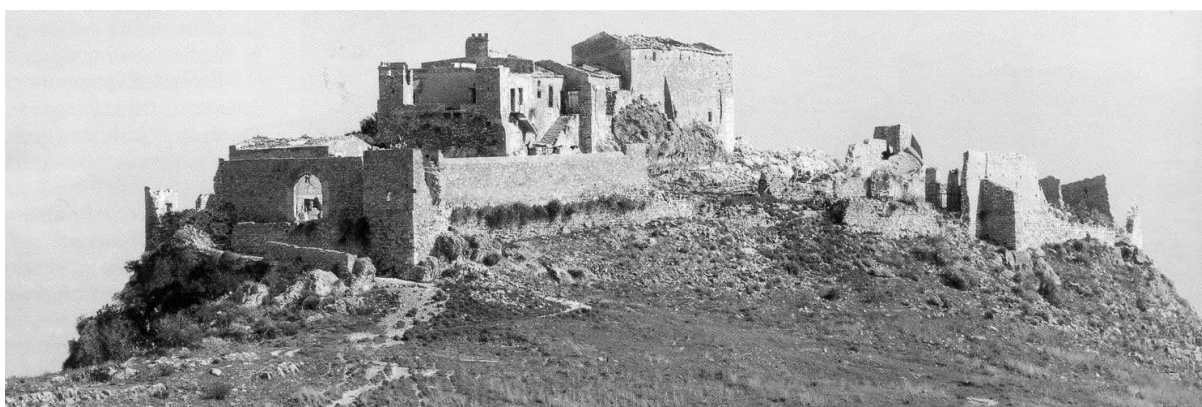
Imagen 8: Foto histórica que muestra cómo el Castillo se construyó siguiendo la inclinación de la roca  
Fuente: Kalòs : arte in Sicilia. Ha spogli: Il castello di Calatubo: il recupero possibile. Lombardo Vincenzo. Palermo. pp. 14-21, n. 4, 2006

En el mismo momento en el que se construyeron las dos torres de la fachada, fue construida probablemente también otra torre aislada, como defensa del segundo patio. El Castillo de Calatubo tiene tres niveles defensivos, que corresponden con las diferentes alturas del nivel rocoso. (Imagen 8)

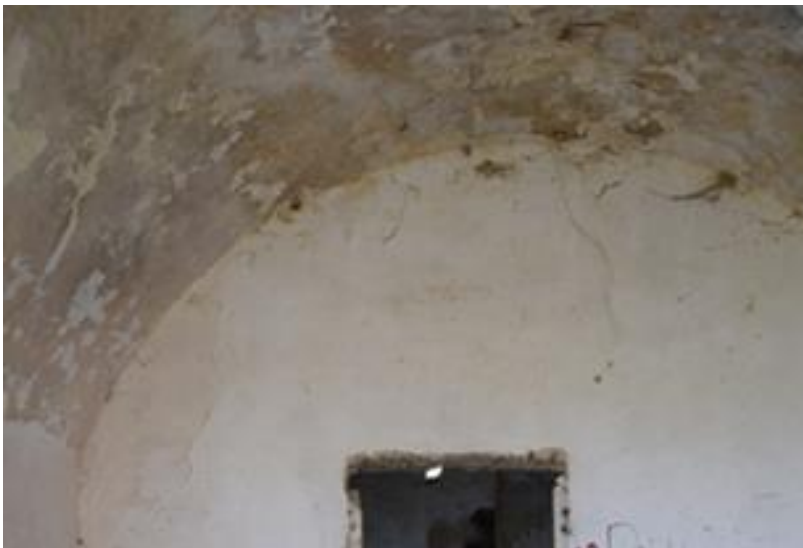
Imagen 10: Habitación cubierta con bóveda de cañón

Esta residencia fortificada consistía en dos plantas, hay tres salas abovedadas en la planta baja y tres salas cubiertas con tejas en el primer nivel. Estas tres salas abovedadas tienen el suelo en diferentes niveles, conectados por pequeños escalones.

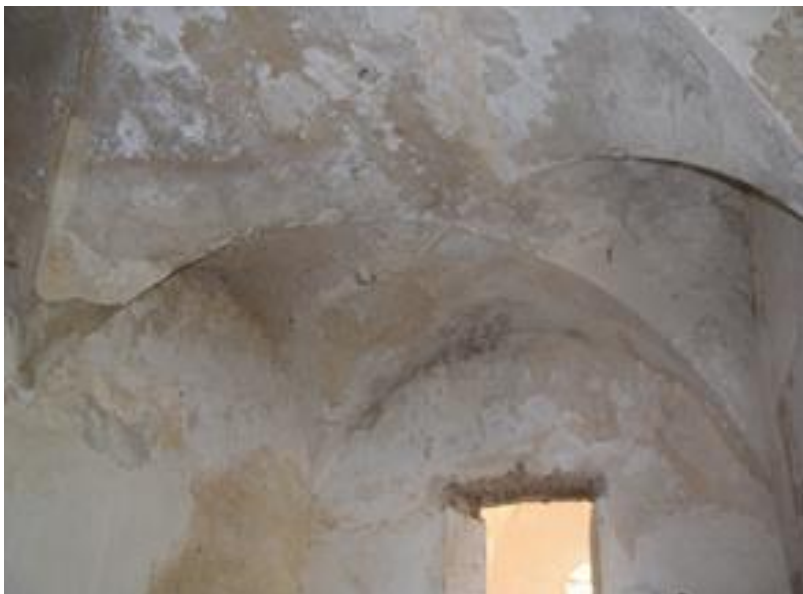
Imagen 11: Habitación cubierta con bóveda de arista

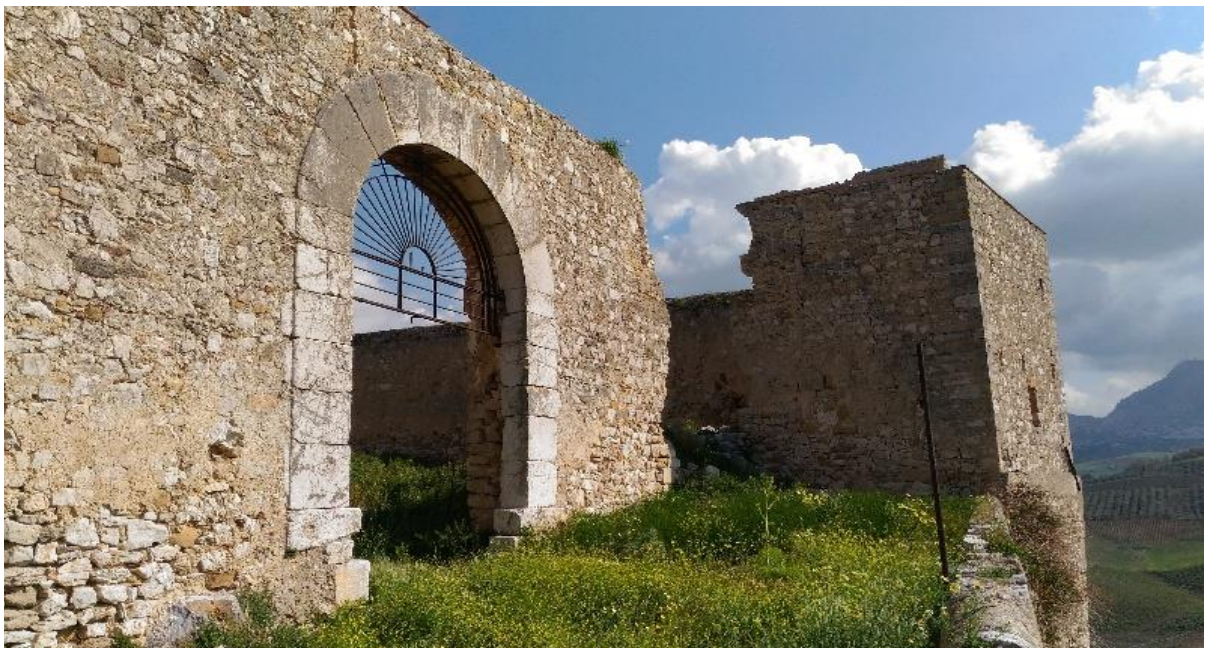
Imagen 12: Puerta de entrada, en el centro de la pared de la fachada

La puerta de entrada, en el centro de la pared de fachada, es un elemento evidentemente moderno (Imagen 12), incluso la torre de fachada muestra intervenciones atribuibles a este período histórico, de hecho presenta un marco

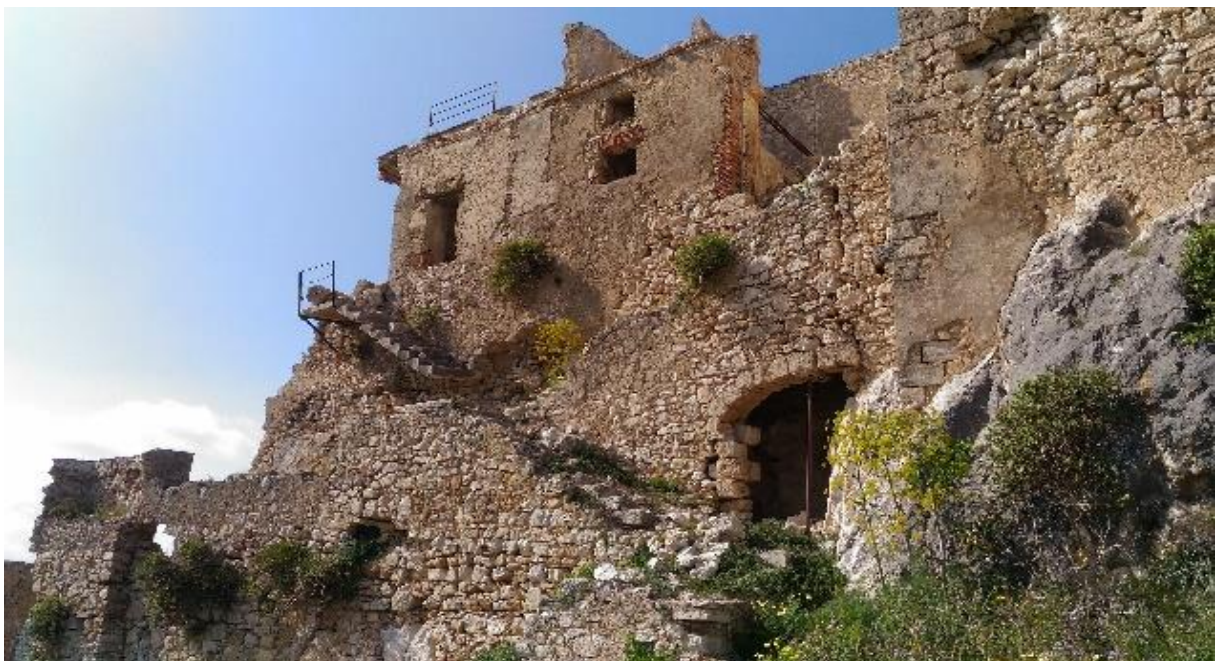
Imagen 15: Escalera en voladizo

Se construyó una escalera en voladizo que conduce desde el patio triangular hasta las habitaciones residenciales de nueva construcción (Imagen15) y también el balcón de piedra en el frente occidental fue añadido con las intervenciones de finales del siglo XIX y de esto hoy sólo quedan los tres soportes (Imagen 16).

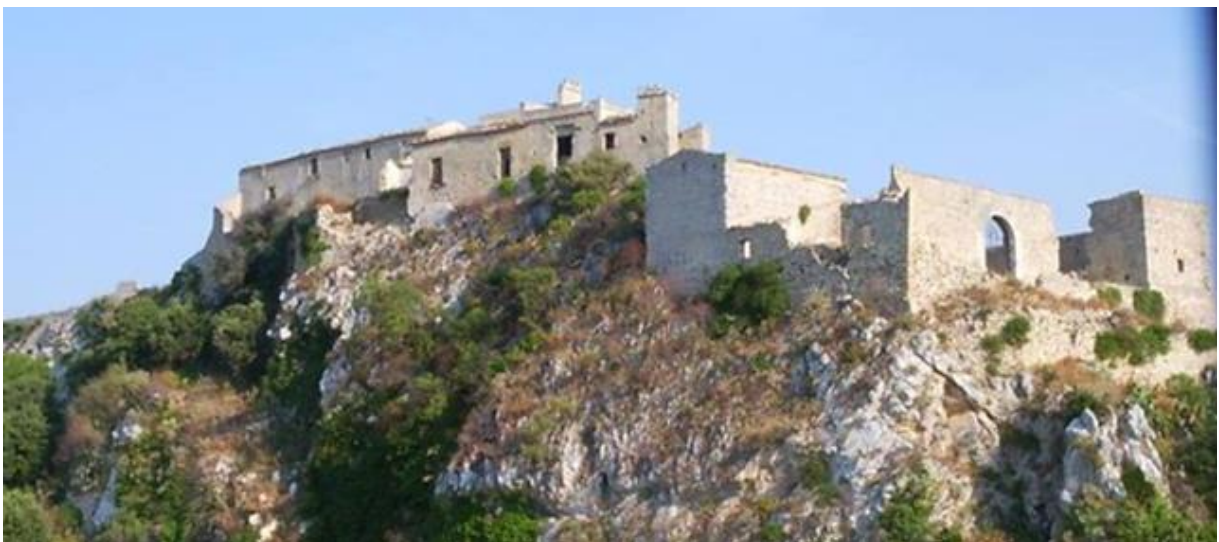
Imagen 19: Frente norte del Castillo tras el deterioro sufrido en 2004.

Los techos están casi completamente colapsados, las paredes tienen lesiones profundas y los elementos de división verticales son intransitables.

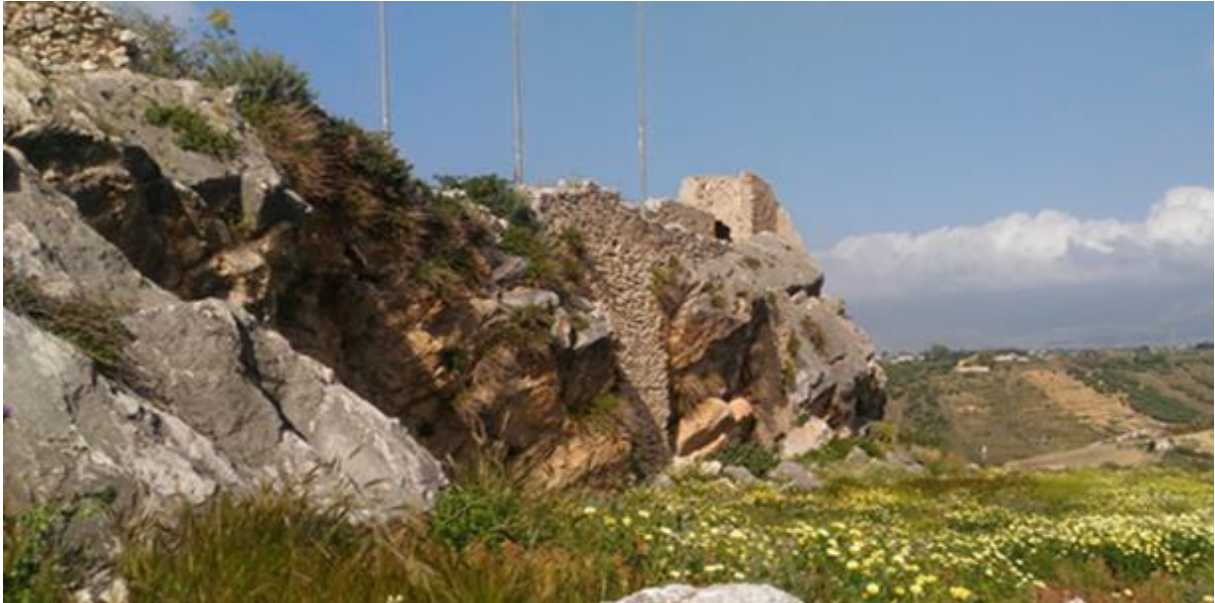
Imagen 25: Muro norte y torre oblonga

la producción de vino y al este había un muro, hoy en día casi totalmente destruido. Donde este muro se une al muro norte encontramos una torre oblonga.

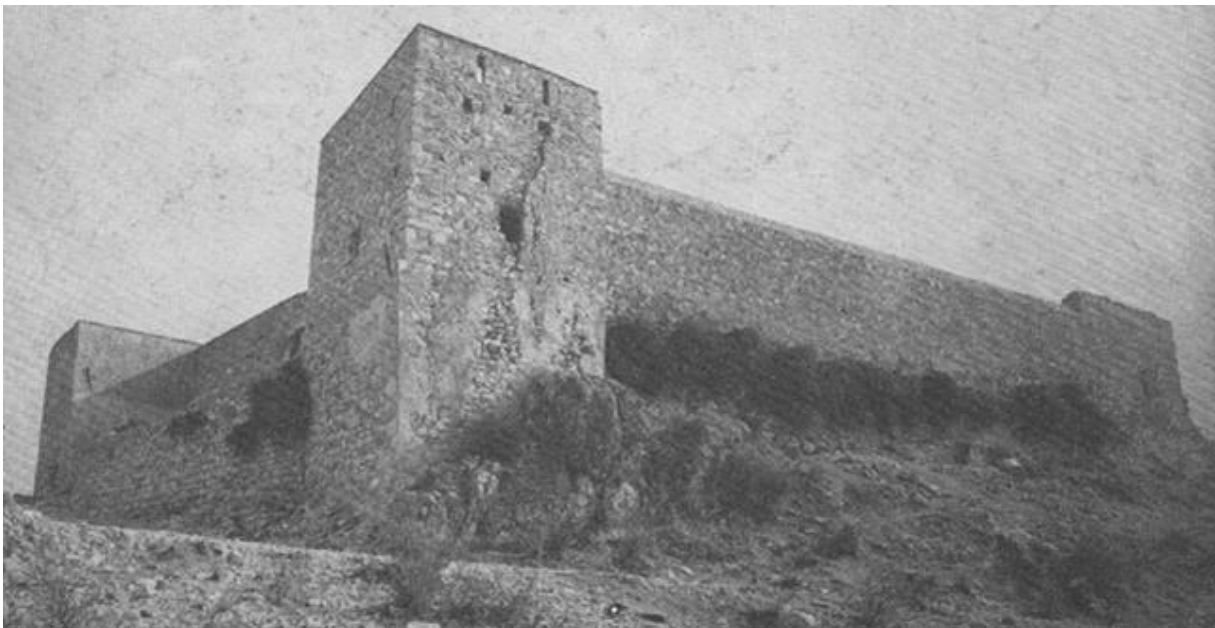
Imagen 26: Castillo de Calatubo. Lado sur.

El muro sur es un muro perimetral y sólo está presente en algunas partes. (Imagen 26)

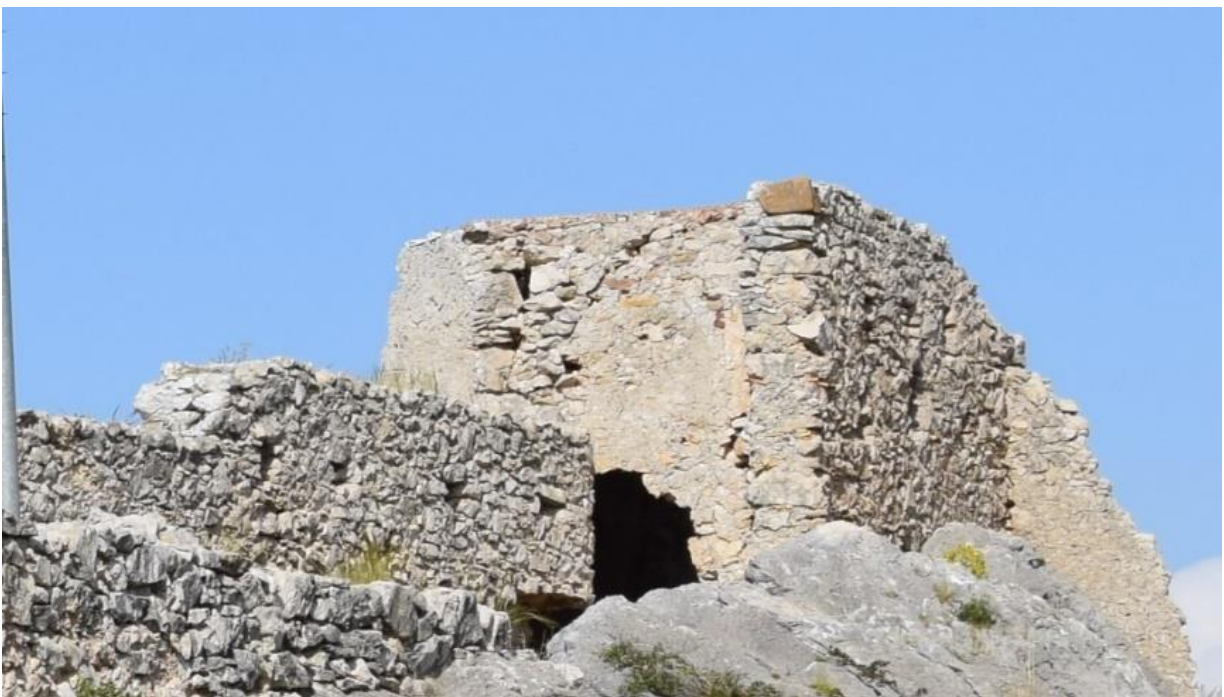
Imagen 27: Los agujeros en el muro norte y en la torre oblonga

La posición bien estudiada y precisa de estos agujeros, su regularidad, su distancia calculada y la altura a la que se hicieron se debe probablemente al hecho que formaban parte del sistema defensivo del Castillo.

En la torre oblonga hay dos filas de agujeros de 21x17 cm como los que hay en el lado norte del muro perimetral, la segunda fila de agujeros se encuentra un metro más arriba que la primera fila de aperturas. (Imagen27)

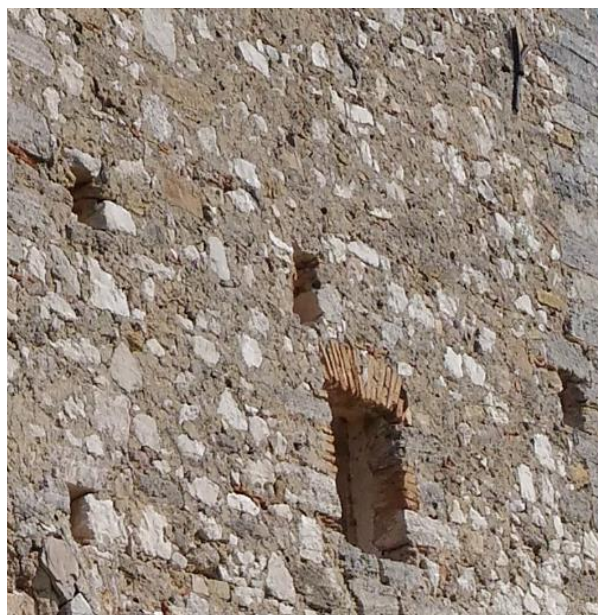
Imagen 28: Muro perimetral de la entrada del Castillo con agujeros defensivos, hecho con piedra caliza solamente esbozada

Las estructuras se adaptan mucho a la inclinación del suelo, las paredes tienen un grosor entre 62 y 78 cm y están hechas con piedra caliza solamente esbozada (Imagen 28). El material utilizado es muy probable que llega de una cueva al oeste del Castillo.

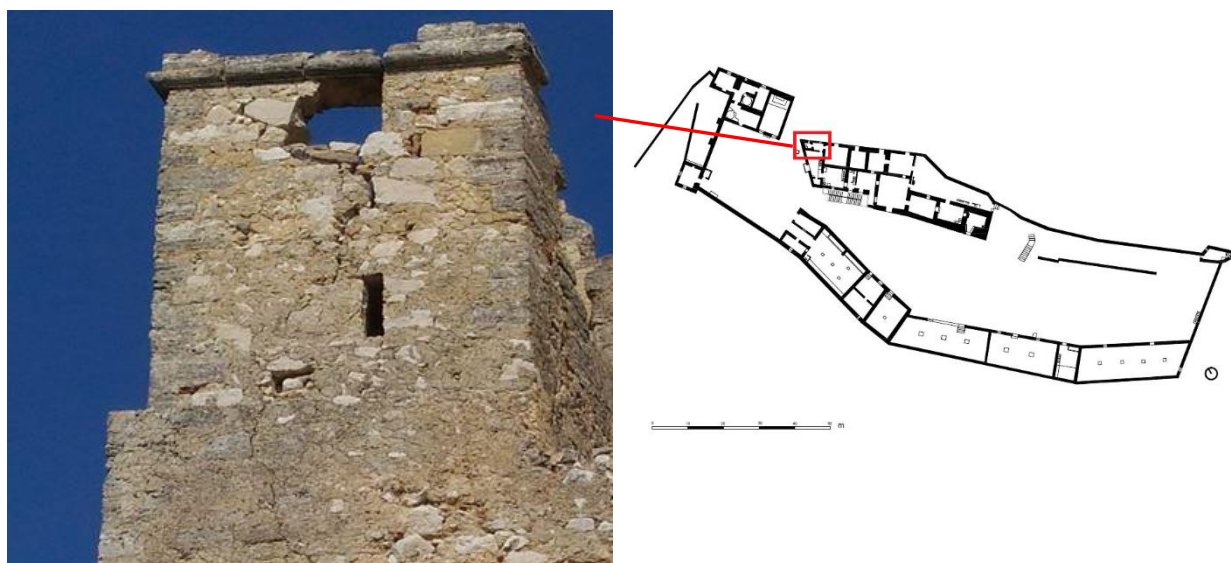
Imagen 29: Signos, en la esquina del muro que permiten identificar el paso entre la mampostería de las torres y la mampostería de abajo

La fachada de entrada del Castillo se superpone a un muro construido antes, 1,30 metros de ancho, que está a la izquierda de la puerta de entrada. Comienza en el borde de la puerta y sigue en los lados sur y oeste de la torre norte, de 5,50 x 5,80 metros, de forma cuadrada.

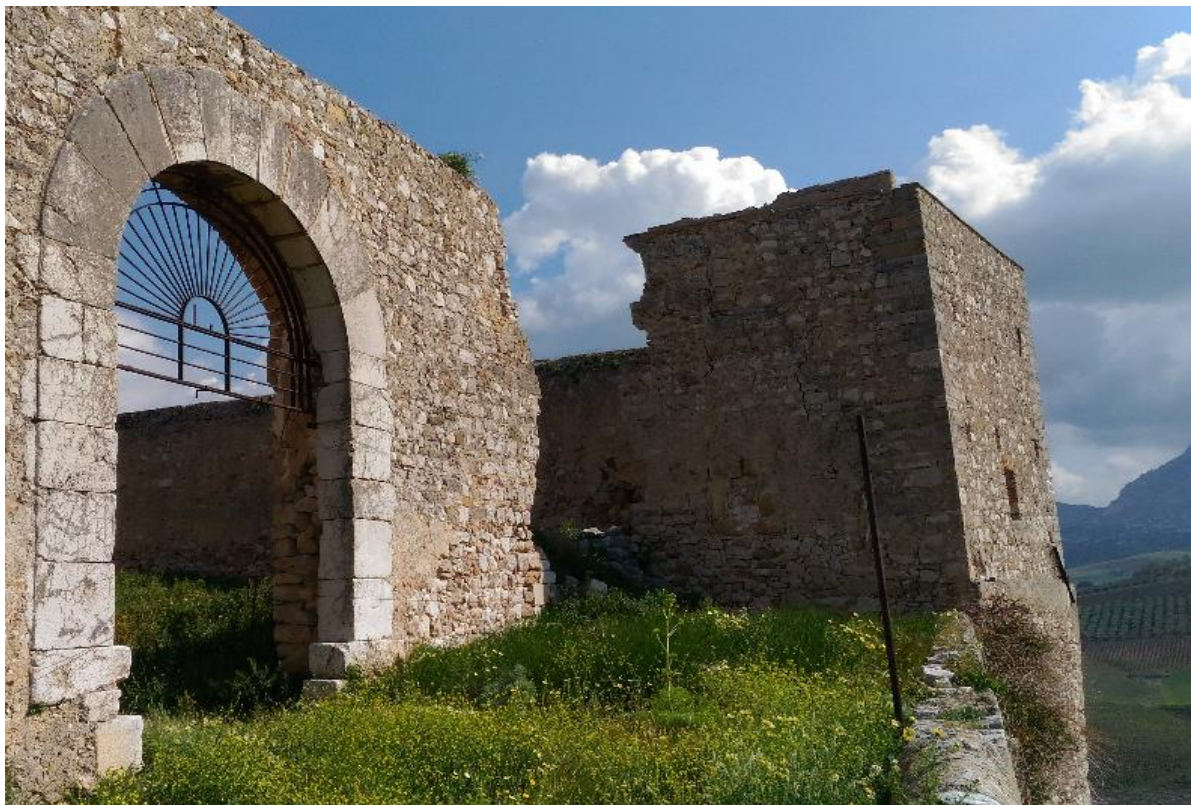
Imagen 33: Puerta de entrada y torre sur

La parte del muro que delimita la rampa hacia el este, llamado “antemurale”<sup>5</sup>, que se conecta a la torre sur, crea un ángulo casi recto con esto, y está formado con sillares bien escuadrados de 60 x 25 cm.

Actualmente hay muchas aberturas en el Castillo, seguramente añadidas en las fases posteriores, de hecho el Castillo de Calatubo nació como una estructura defensiva, y como tal podría tener sólo unas pocas aberturas y que eran aspilleras para control, ventilación y defensa. A la entrada del Castillo es evidente una obra de consolidación de la defensa, de hecho, se ha construido un “antemurale” y la torre sur que está en una posición más avanzada que la pared a la que se conecta. (Imagen 33)

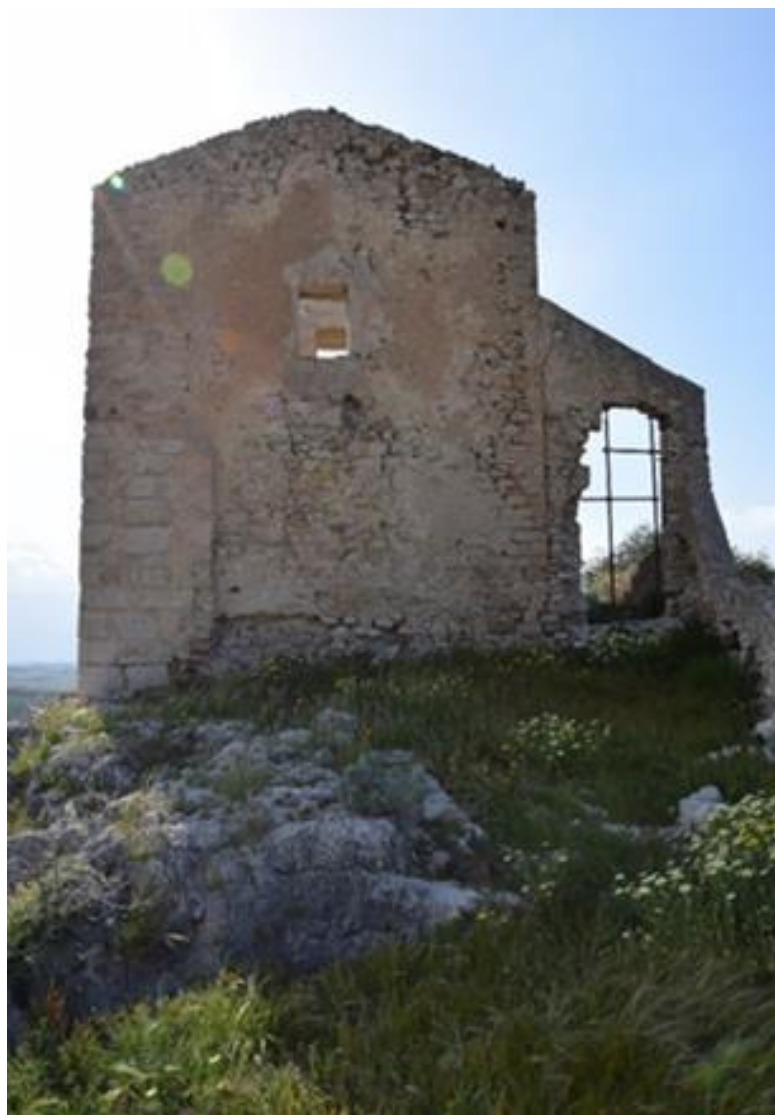
Imagen 36: Torre Mastra

La parte norte del segundo patio está cerrada parcialmente por una pared y parcialmente por el núcleo principal del Castillo, inicialmente constituido por una torre, la “torre Mastra” (Imagen 36).

La torre oblonga de 8 x 2,50 metros cierra el perímetro. Se remonta a la época medieval y tiene una clara función defensiva, de hecho está en una posición inaccesible que le permite una importante función en la defensa del Castillo, a pesar del espesor modesto de sus paredes de 77-78 cm. Esta torre está conectada con el muro perimetral, que tiene un espesor variable entre 52 y 62 cm.

La torre y el muro se remontan al mismo período histórico, de hecho tienen una unión perfecta, están compuestas de los mismos materiales y con las mismas técnicas constructivas.

La torre oblonga tiene una forma muy inusual, probablemente debida al intento de seguir la inclinación de la roca, esto no ocurre con las otras tres torres, que tienen una forma regular y casi perfectamente cuadrada.

(Imagen 36) se construye dentro del perímetro superior de la fortificación, tiene una forma cuadrada de 7 x 7 metros y las paredes del perímetro son anchas, desde 1.30 hasta 2.30 metros. Se desarrolla en dos niveles, la planta baja está cubierta por una bóveda de cañón y no es accesible desde el exterior. Hay una ventana a 5 metros de altura que se abre en el patio inferior de la fortificación, pero que fue ciertamente abierta más tarde, de hecho hay una reanudación de la mampostería en la abertura.

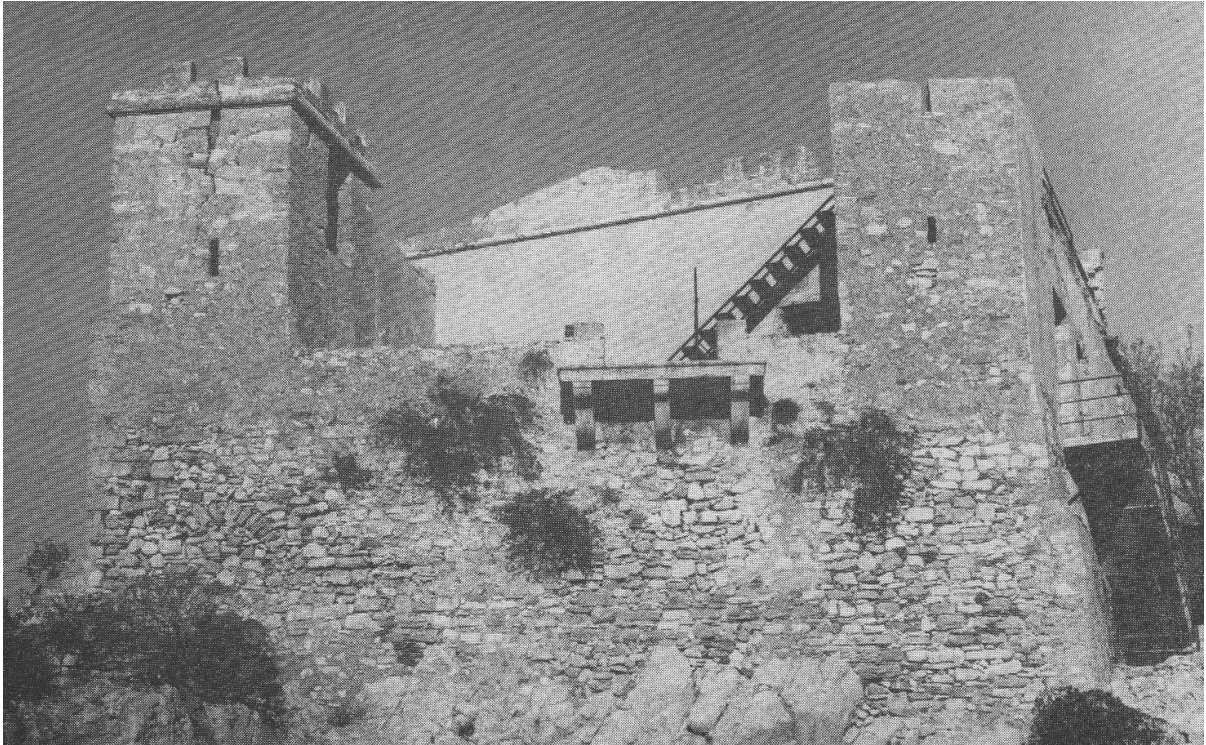
Imagen 38: Las dos torres construidas en el siglo XVIII por la familia Papè de Valdina

En cambio, no tienen ninguna función militar las dos torres (Imagen 37) construidas con pequeños sillares cuadrados, de máximo 54 cm de espesor y con almenas en la parte superior, construidas en el siglo XVII por la familia Papè de Valdina. (Imagen 38)

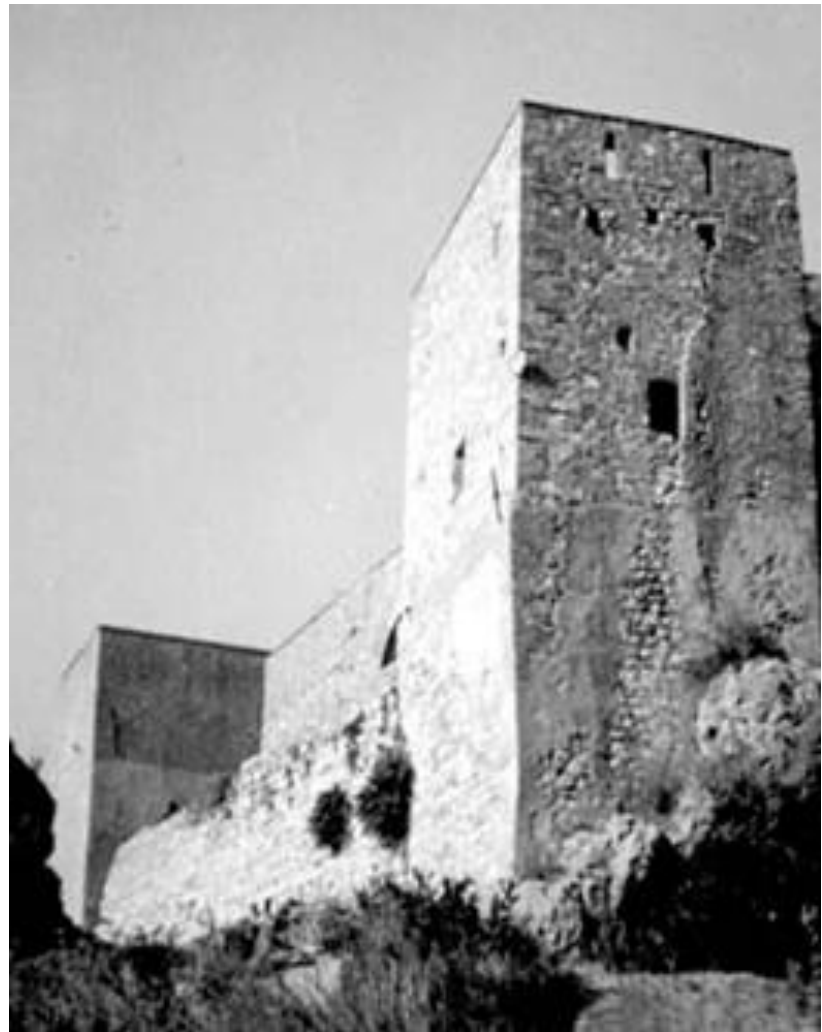
Imagen 39: Las dos torres de fachada. 1968

Las dos torres de fachada se ven iguales, pero la torre norte es más antigua que la torre sur (Imagen 39), la esquina suroeste de ésta está construida con piedras de diferente naturaleza y tamaño, que van desde 23 x 10 cm hasta 78 x 22 cm, la mampostería está constituida para estratos de 90 cm de alto y con mortero de cal que lleva mucho yeso y poca arena.

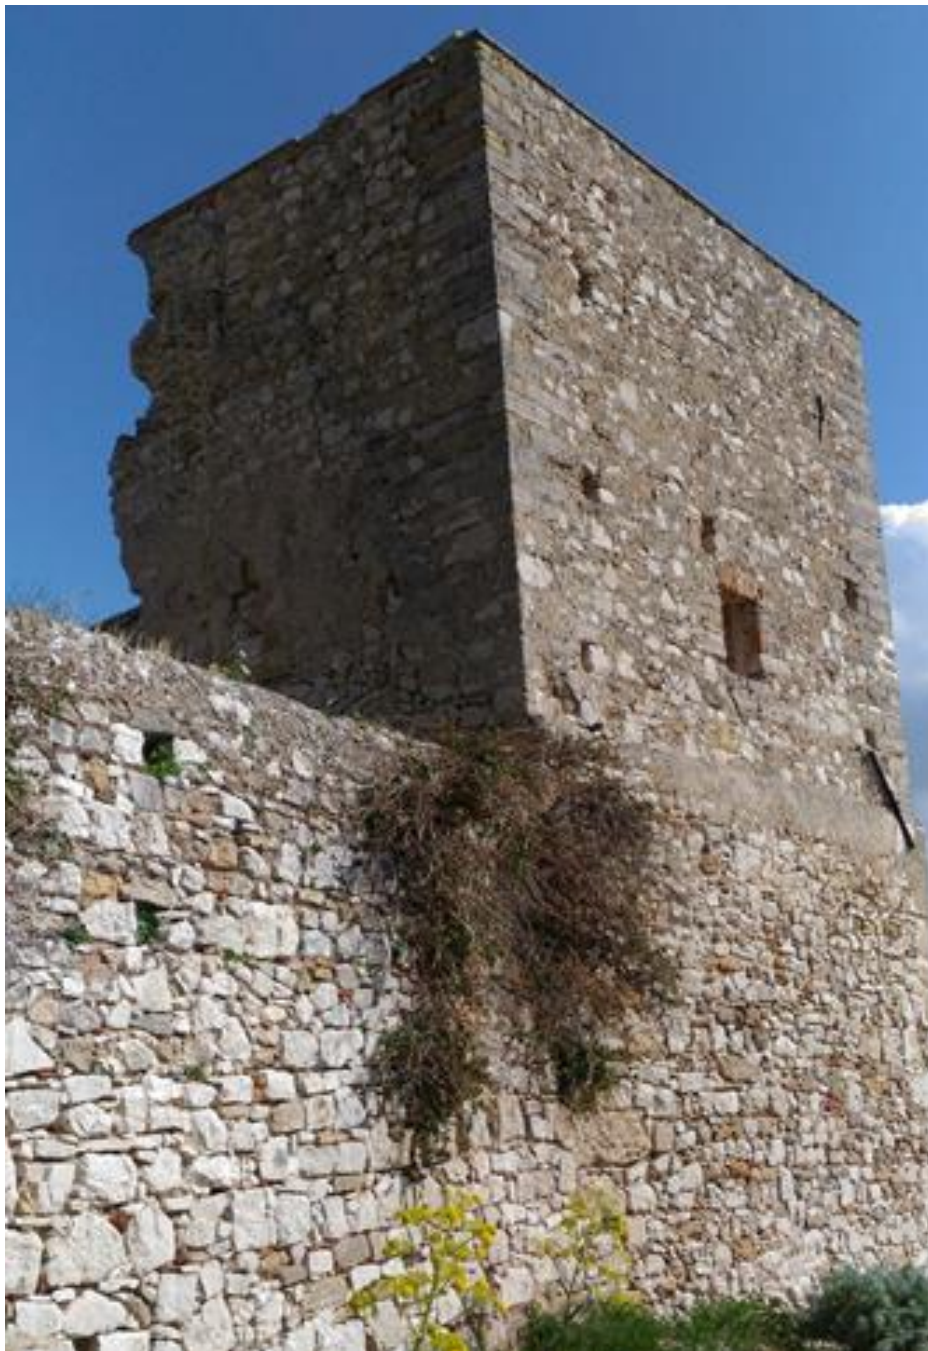
Imagen 40: Torre sur  
Fuente: Foto Personal.

La torre sur de la fachada del Castillo, de base rectangular de 6,50 x 6,00 metros, ha sufrido varios colapsos y varias restauraciones.(Imagen 40)

La torre se apoya en un suelo rocoso más bajo de 6,50 metros en comparación con el del primer patio del Castillo. El lado sur ha sufrido un dramático colapso en los últimos diez años, el lado occidental presenta un signo horizontal alrededor de 6,00 metros de altura de la base rocosa, lo que permite distinguir la parte original desde la parte de siguiente construcción, de hecho también las técnicas constructivas utilizadas son diferentes. Lo mismo ocurre con la fachada norte de la torre, donde una línea permite identificar la diferencia de técnicas de construcción utilizadas.

Después de las restauraciones, lo que queda de la torre medieval es toda la base hasta 6,00 metros de altura, su lado oriental y el frente norte con sus dos aspilleras.

Dentro de la torre, a la altura del signo horizontal visible al exterior, sigue siendo visible el signo de una división horizontal por debajo del cual es visible el signo de una bóveda de cañón. La torre en tiempos medievales se desarrollaba en tres niveles, la planta baja, de 6,00 metros de altura, que estaba cubierta con una bóveda de cañón, el primer piso, de unos 3,50 metros de altura, que estaba separado del segundo piso

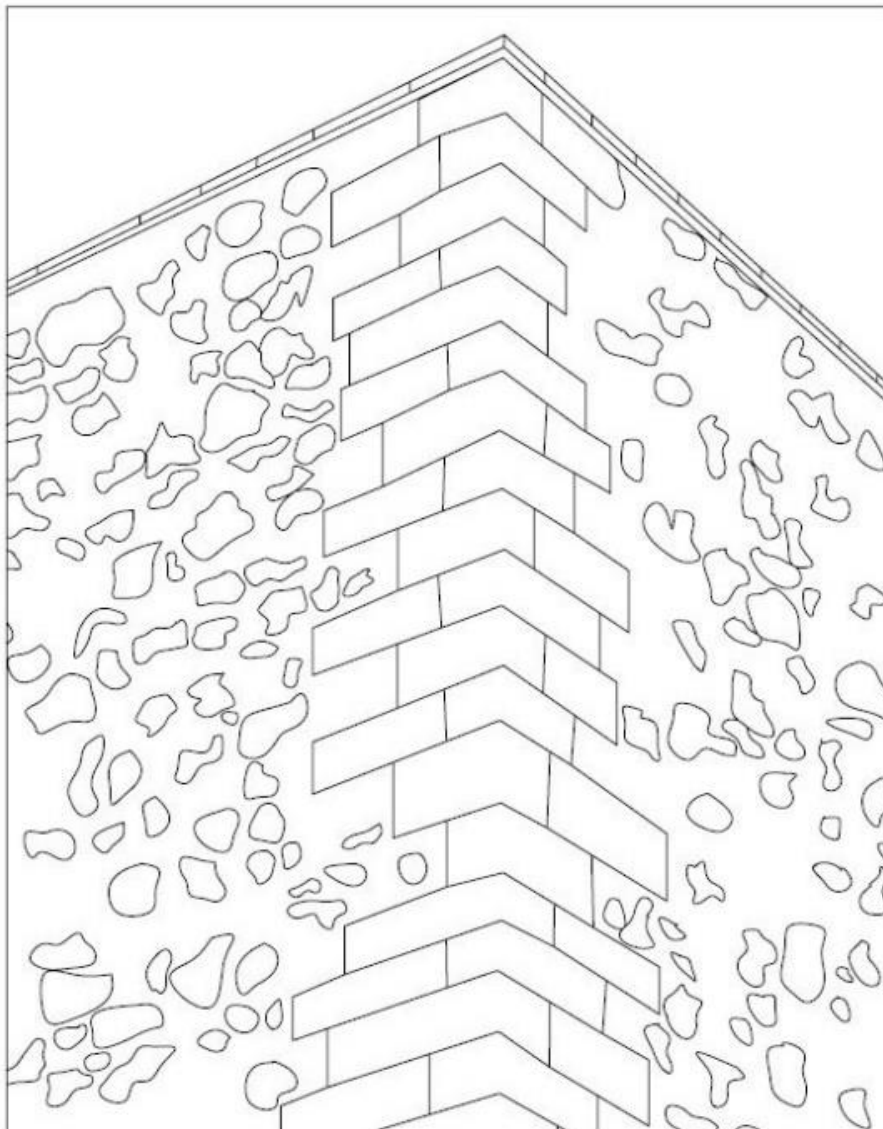
Imagen 41: Vectorización de los diferentes sillares de la esquina noroeste de la torre sur

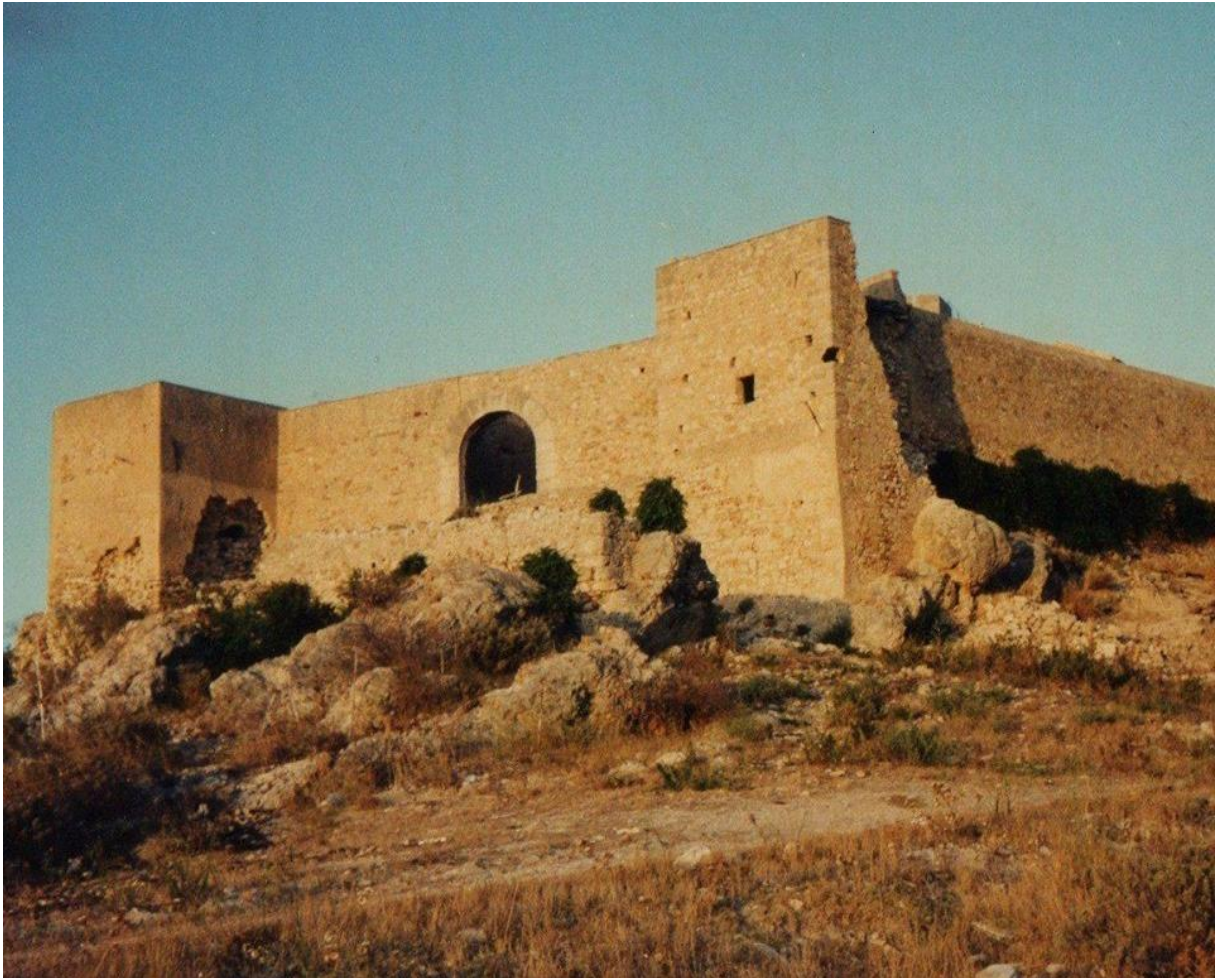
Imagen 42: Castillo de Calatubo. Las dos torres de fachada

construyen las dos torres de fachada.(Imagen 42)

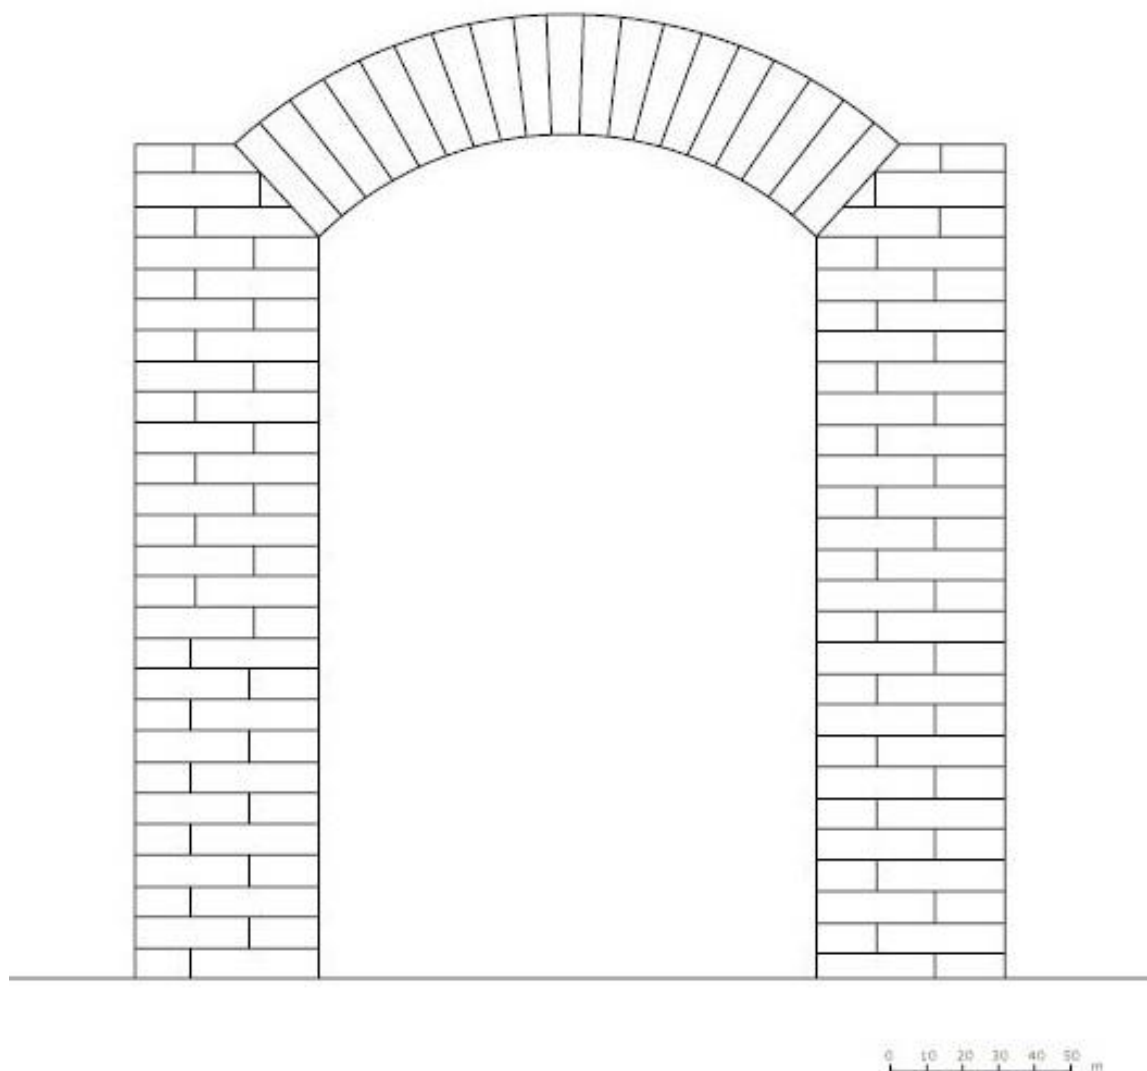
Imagen 43: Vectorización de las aberturas del patio triangular (Ver imagen 44)

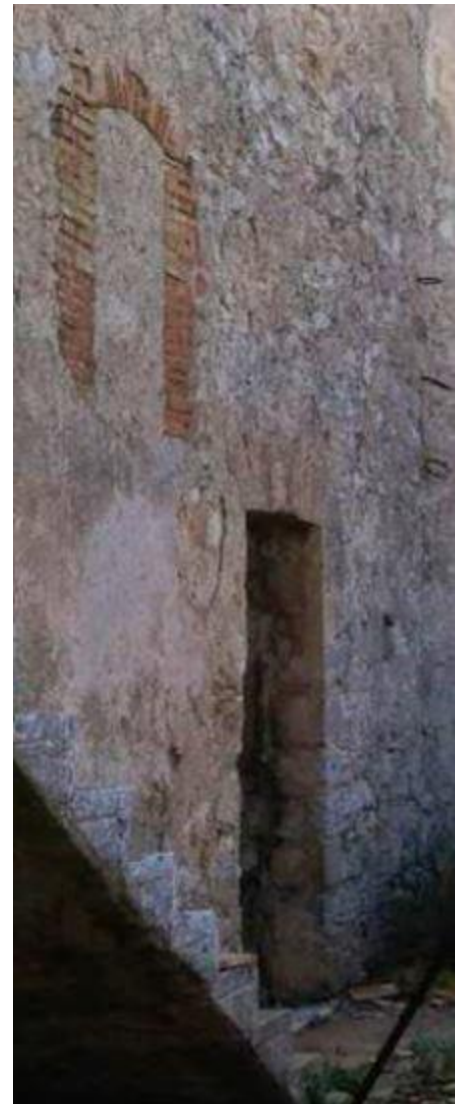
Imagen 44: Antigua apertura ahora cerrada en el patio triangular.

Desde el patio triangular son visibles estas aberturas antiguas ahora cerradas. (Imagen 44). La mampostería de esta estructura está cubierta por una capa de yeso, aunque todavía es evidente que la “torre Mastra” se ha unido al núcleo residencial.

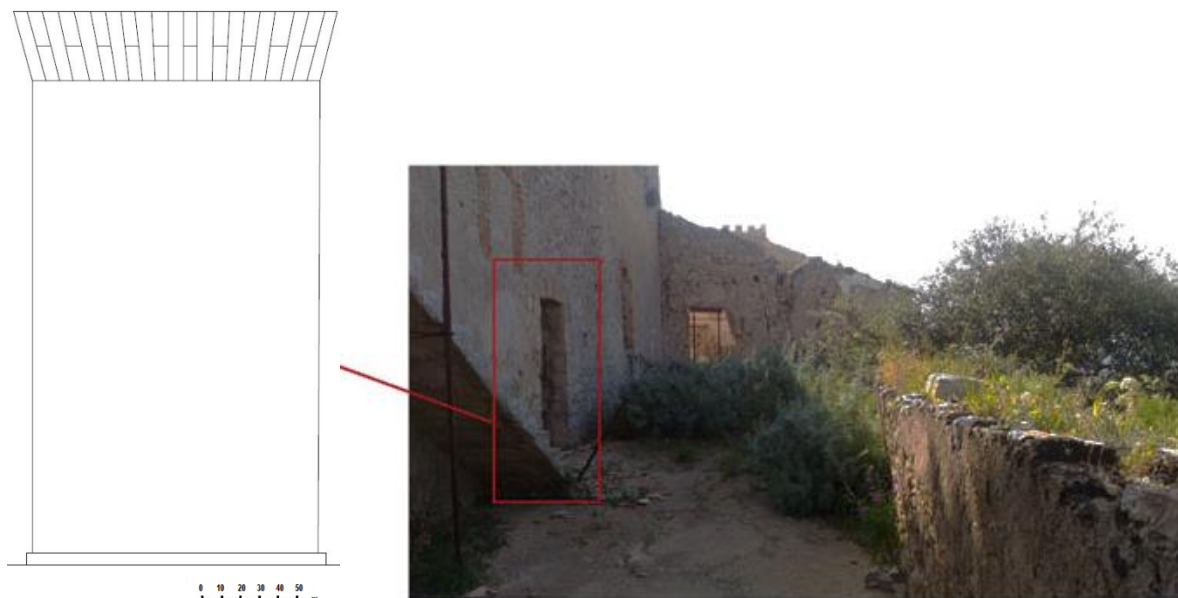
Imagen 45: Patio triangular, escalera en voladizo y modelo de la puerta de acceso a las residencias

Desde este patio triangular se llega a los planos superiores a través de una escalera en voladizo construida en el siglo XIX. (Imagen 45)

La escalera está hecha de bloques de piedra perfectamente cortados y es similar a la del frente sur exterior de los entornos residenciales del siglo XVIII. Los entornos que constituyen este núcleo principal se encuentran hoy en un estado de abandono total, algunas de las habitaciones todavía tienen la cubierta, otros tienen sólo las vigas del techo.

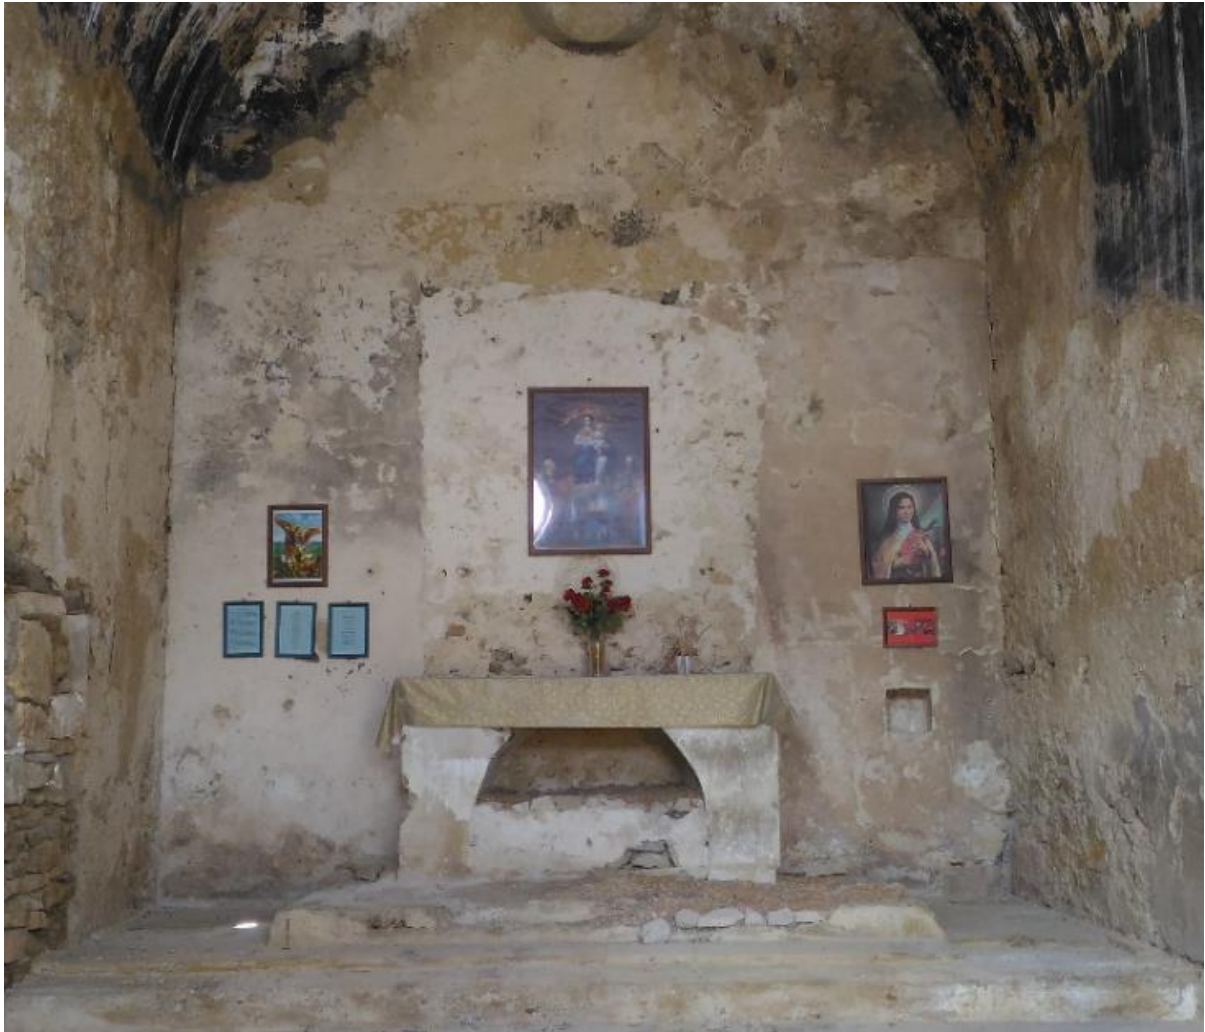
Imagen 47: Interior de la iglesia

En el interior se cubre con una bóveda de cañón. Apoyado en la pared del fondo, hay el altar. (Imagen 47)

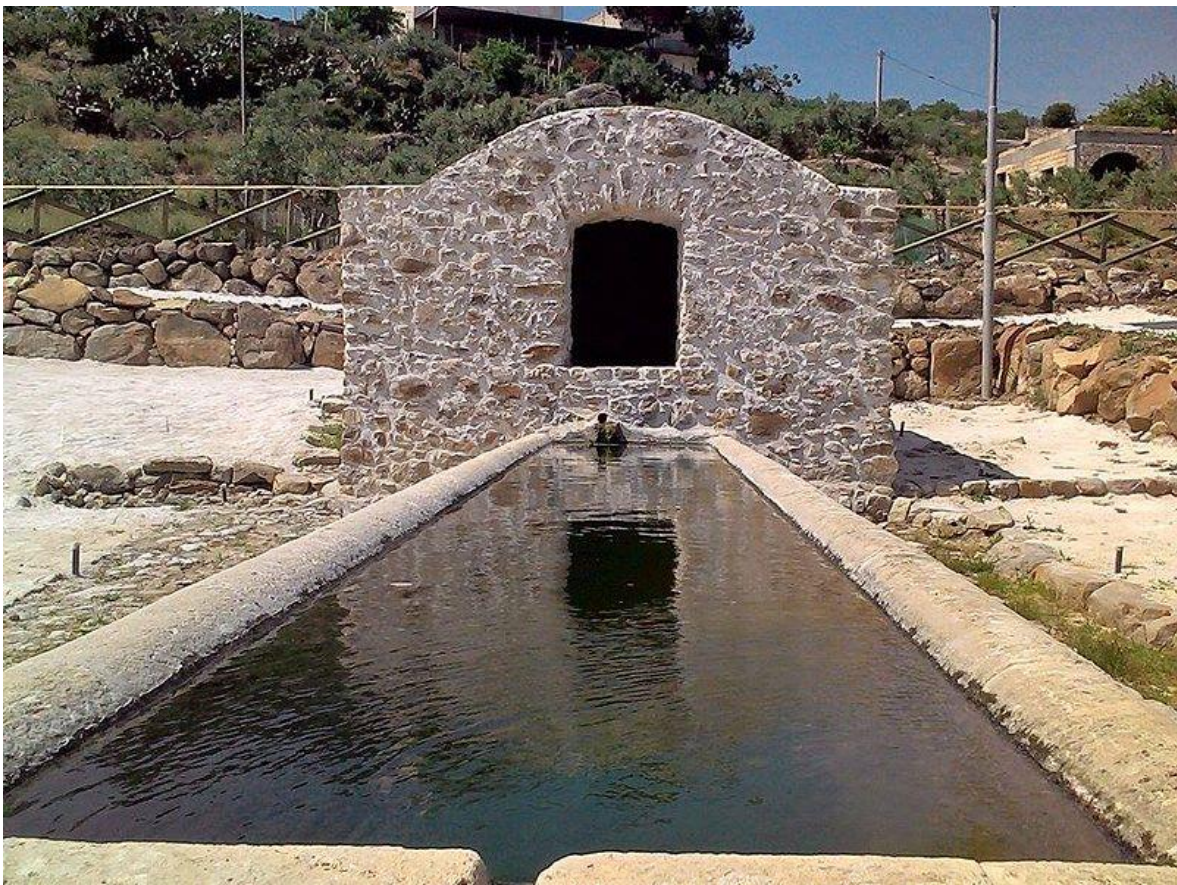
Imagen 48: Cuba delle Rose después de la restauración

Otra intervención importante es la intervención del 2014 de la “Cuba delle Rose”, depósito de agua de tipo árabe, al norte del Castillo (Imagen 48).

Fueron limpiadas las tuberías de agua y el interior del depósito, también han sido desinfectados los túneles subyacentes a la Cuba, con la adición de un sistema de iluminación.

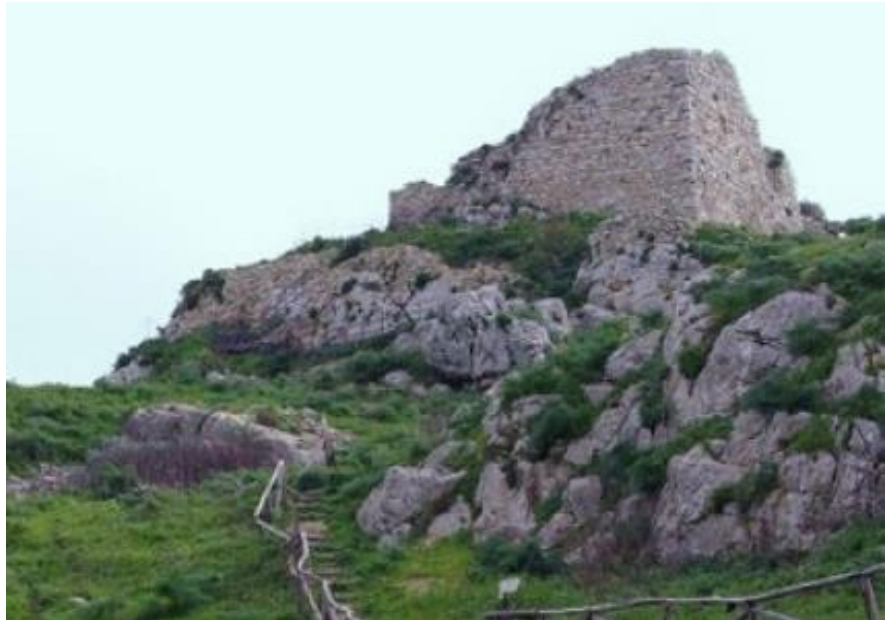
Imagen 50: Castillo de Calatrasi

Es una fortificación, situada en la cima del Monte Maranfusa

(Imagen 50) y se desarrolla en tres niveles que, como en el Castillo de Calatubo, siguen el curso de la roca.
