## Trabajo final de Master

# El Castillo de Calatubo: Análisis histórico-constructivo y propuesta de recuperación

Autor :  
Alessandra Catalano

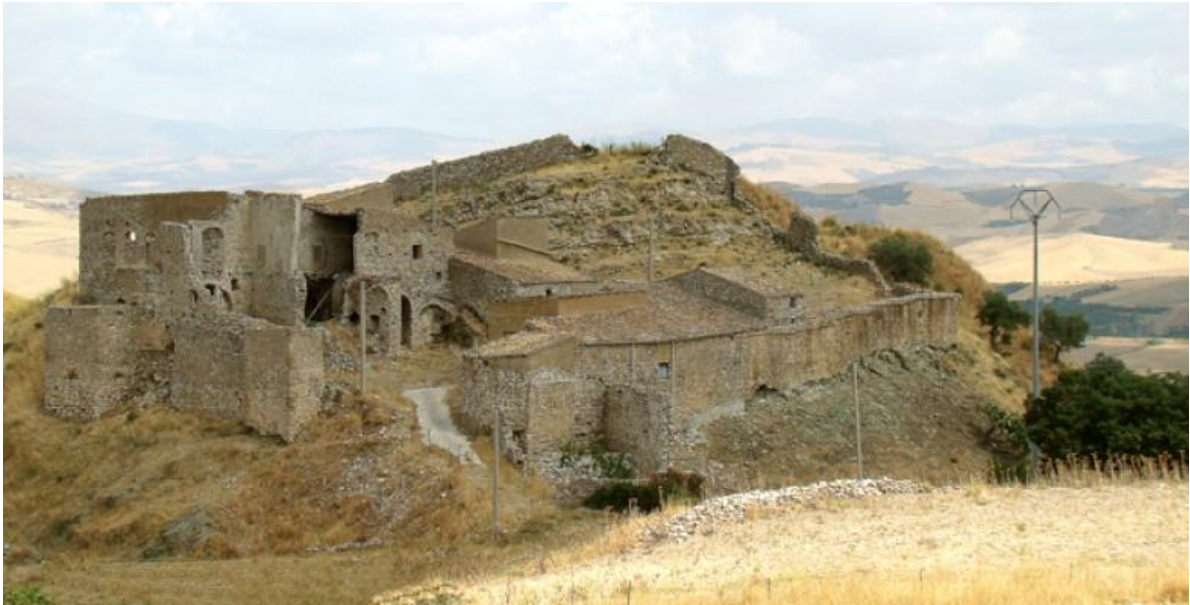
Imagen 55: Restos del Castillo de Battellaro

Originalmente el Castillo estaba rodeado por muros perimetrales y había tres torres, dos con un plano rectangular y una con planta pentagonal.

También hubo una cuarta torre fuera de los muros perimetrales. La mampostería de las torres se construye con bloques de piedra caliza, unidos con mortero. Las paredes de la torre pentagonal tienen un grosor de hasta 1,4 metros. En el lado norte están presentes incluso en este Castillo, como en el de Calatubo, los edificios que fueron utilizados como residencias; estos eran en dos niveles y tenían bóvedas de cañón.

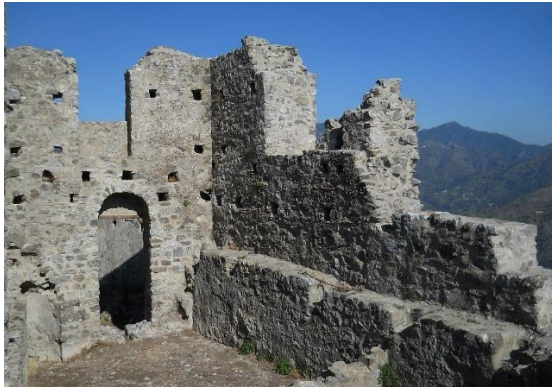
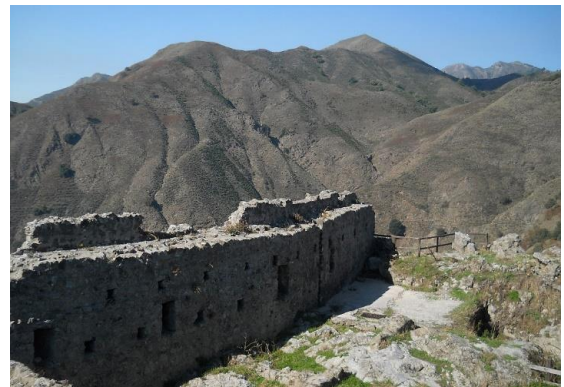
Imagen 58: Restos del Castillo de Fiumedinisi

El Castillo tenía una planta pentagonal, de la que hoy sólo quedan los muros exteriores, algunos muros de partición y la torre principal (Imagen 58).

La parte que mejor se conserva es la parte norte con la torre principal, algunos ambientes y la entrada al Castillo.

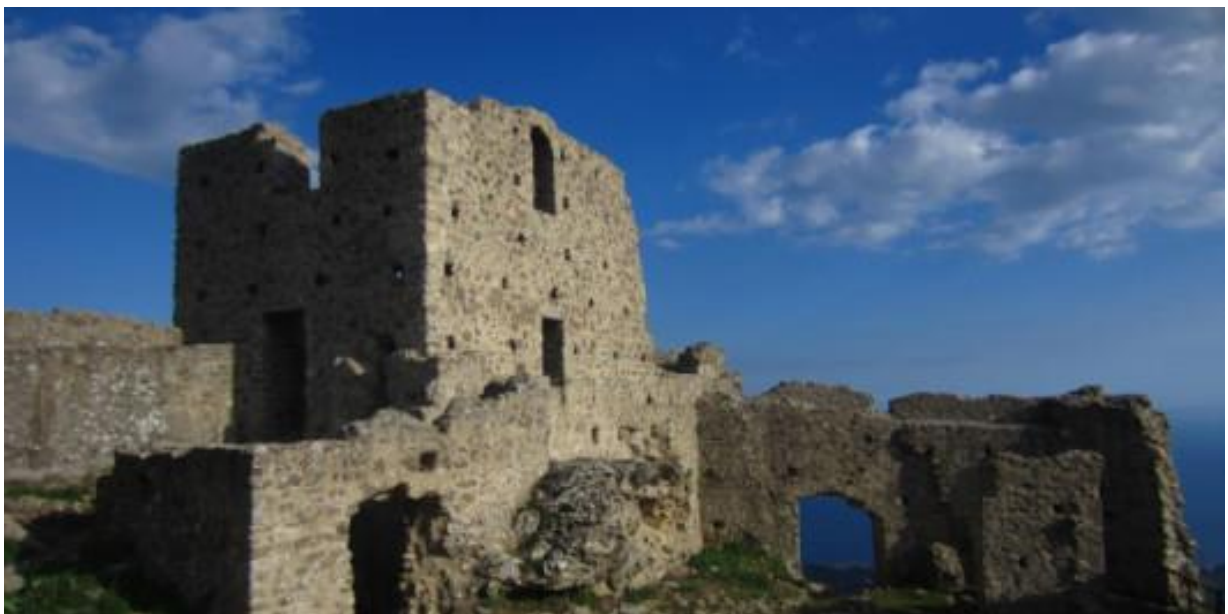
Imagen 59: Restos del Castillo de Fiumedinisi

Al igual que con el Castillo de Calatubo aún quedan restos de muros perimetrales con los restos de las pasarelas de ronda y algunas aspillera que se usaban para defenderse desde los enemigos.(Imagen 59)

Dentro del Castillo, en el lado sur, también hay un depósito de agua de grandes dimensiones, de unos 5 metros de profundidad.

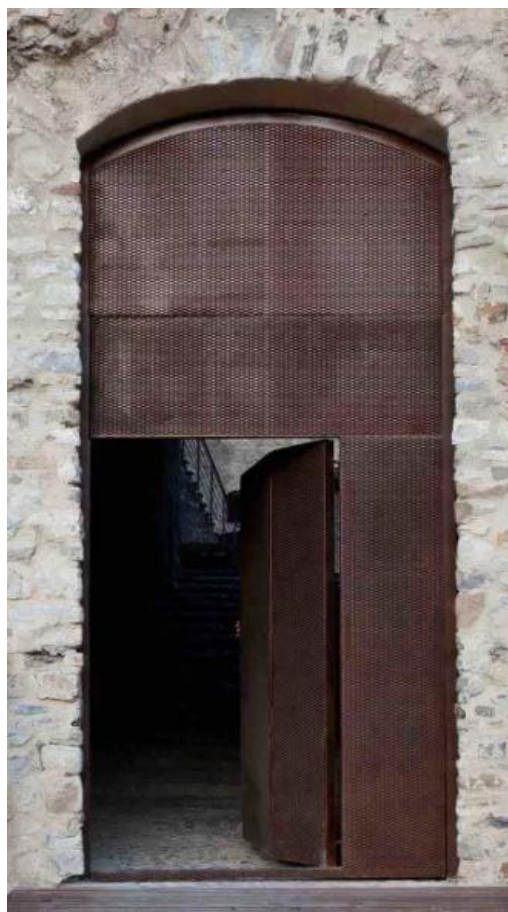
Imagen 63: Puertal de metal.  
Entrada Castillo de Doria.  
Proyecto de Andrea Bosio.  
Restauración del 2015.

Una puerta de metal se añadirá al portal de entrada. Actualmente, de hecho, se encuentra sin cierre y en mal estado de conservación. Con la adición de una puerta de metal será posible cerrar el castillo cuando no esté en uso, y se evitará de esta manera que pueda ser sujeto a actos de vandalismo.

El metal es un material de gran resistencia, las propiedades que tiene no cambian apreciablemente con el tiempo. Es un material muy ligero y permite además rapidez de montaje. El desarrollo de nuevos sistemas de protección contra la corrosión, garantizan con un mantenimiento mínimo y una vida casi ilimitada. Un ejemplo de restauración con una solución similar para cerrar la entrada es el Castillo de Doria en la ciudad italiana de Dolceacqua. El castillo construido en 1177 fue restaurado recientemente. De hecho, la restauración del Castillo con el proyecto del arquitecto Andrea Bosio terminó en 2015 y la puerta de entrada hoy en día está cerrada con una puerta de metal (Imagen 63).

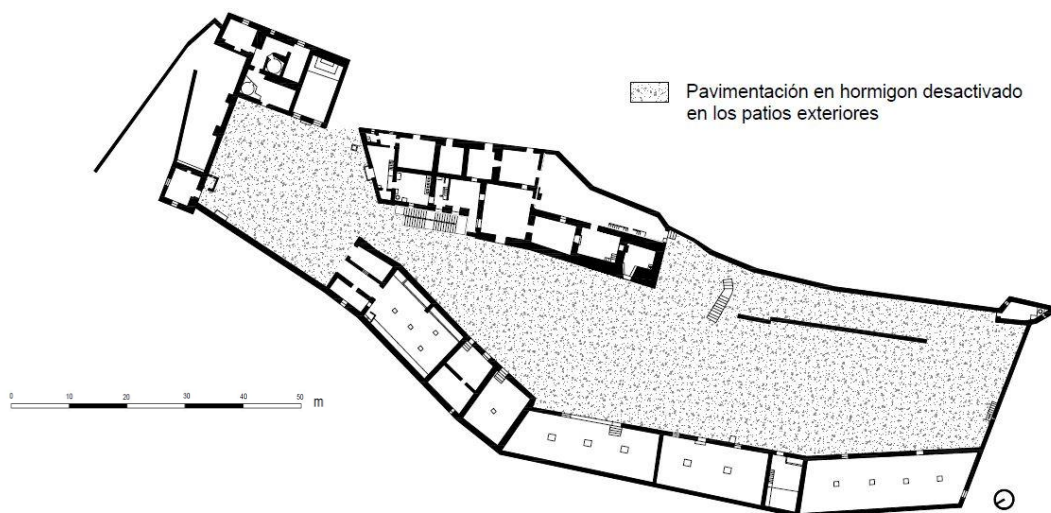
Imagen 64: Indicación de dónde se reemplazará el pavimento existente con Hormigón desactivado

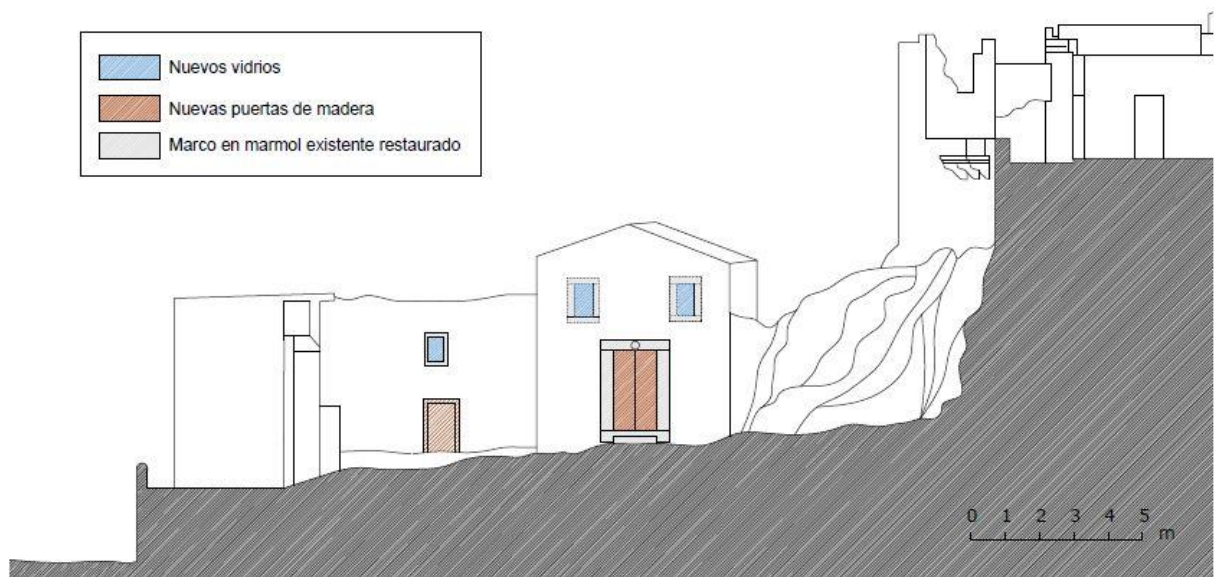
Imagen 65: Ubicación en la sección de intervenciones de restauración en las habitaciones del primer patio  
Fuente: Elaboración personal

Esta parte del castillo es uno de los mejor conservados Estas habitaciones todavía tienen la cubierta y la iglesia también tiene una puerta que, aunque en malas condiciones, ha permitido en estos años de poder cerrar y así proteger de la degradación este entorno. La habitación a lado tiene aberturas en mal estado y la puerta de acceso ya no está presente. Será restaurado el marco de mármol de las ventanas, la adición en estas de vidrios y el cierre de las aberturas de acceso con puertas de madera.

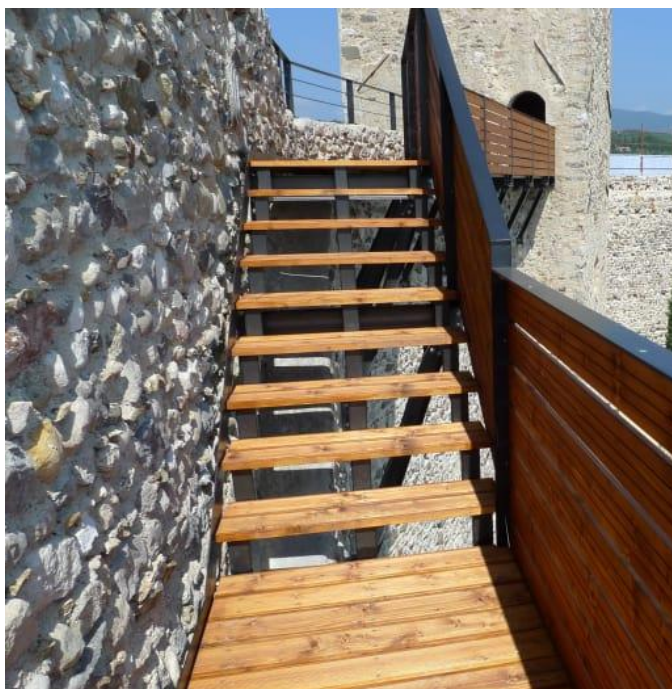
Imagen 66: Escalera de madera en el exterior del Castillo de Polpenazze del Garda.

Se han encontrado un problema similar en la restauración del Castillo de Polpenazze del Garda en Italia y en la fase de restauración en 2011, los arquitectos Giulio Lamperti y Brunella Cappa han utilizado una conexión con una escalera de madera en el exterior (Imagen 66).

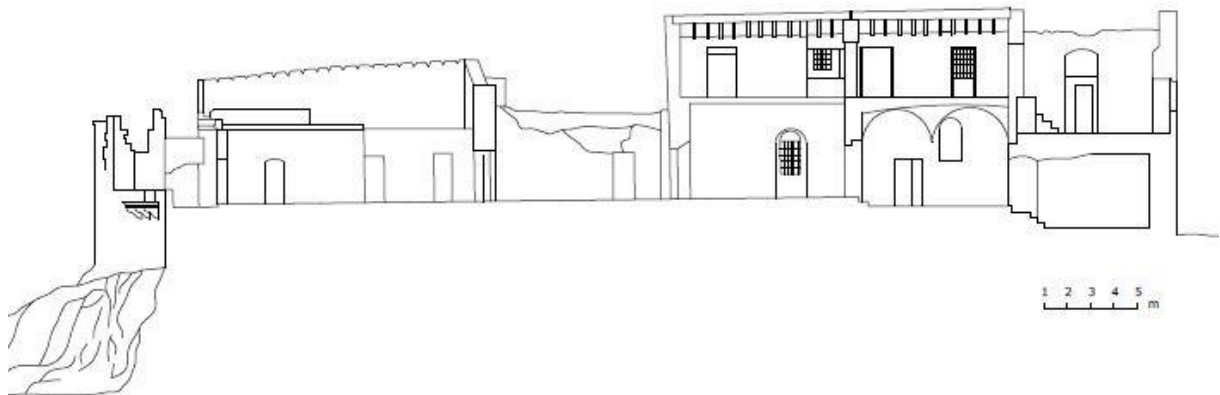
Imagen 67: Sección longitudinal de la parte del Castillo antiguamente destinada a residencias.

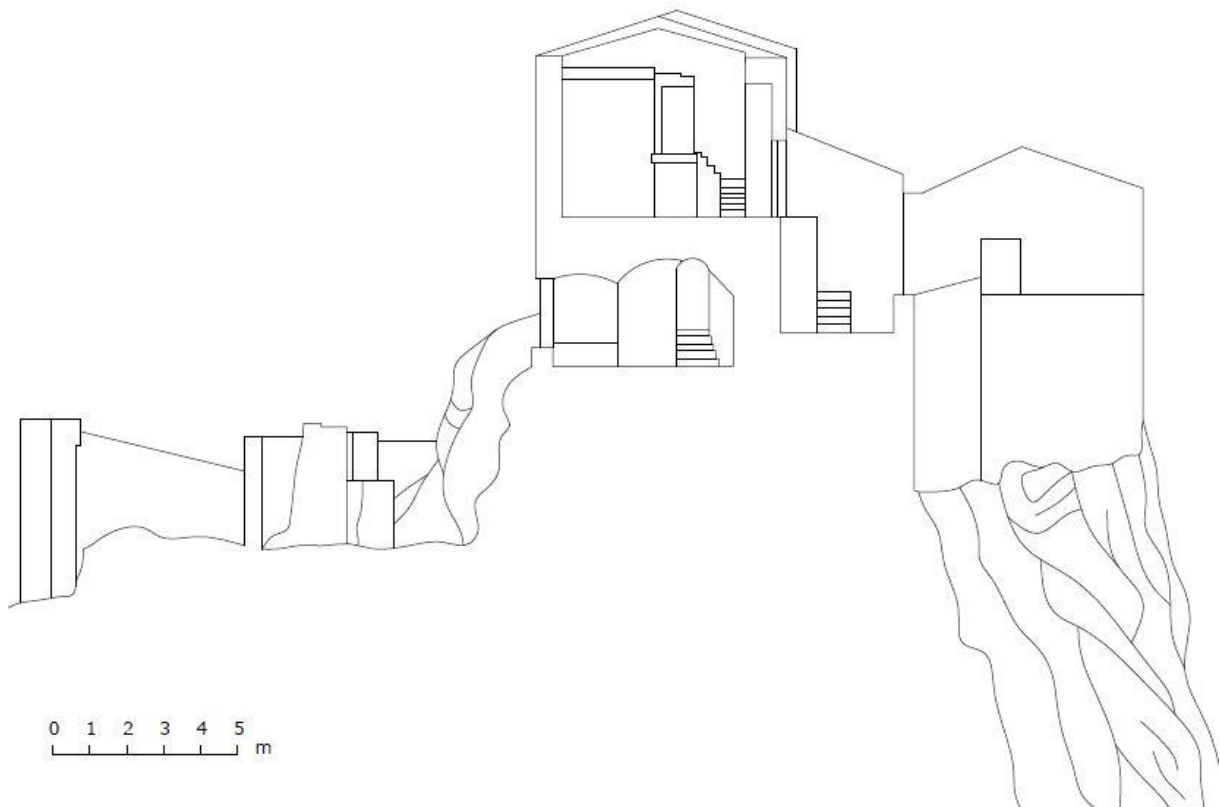
Imagen 68: Sección transversal de la parte del Castillo antiguamente destinada a residencias.

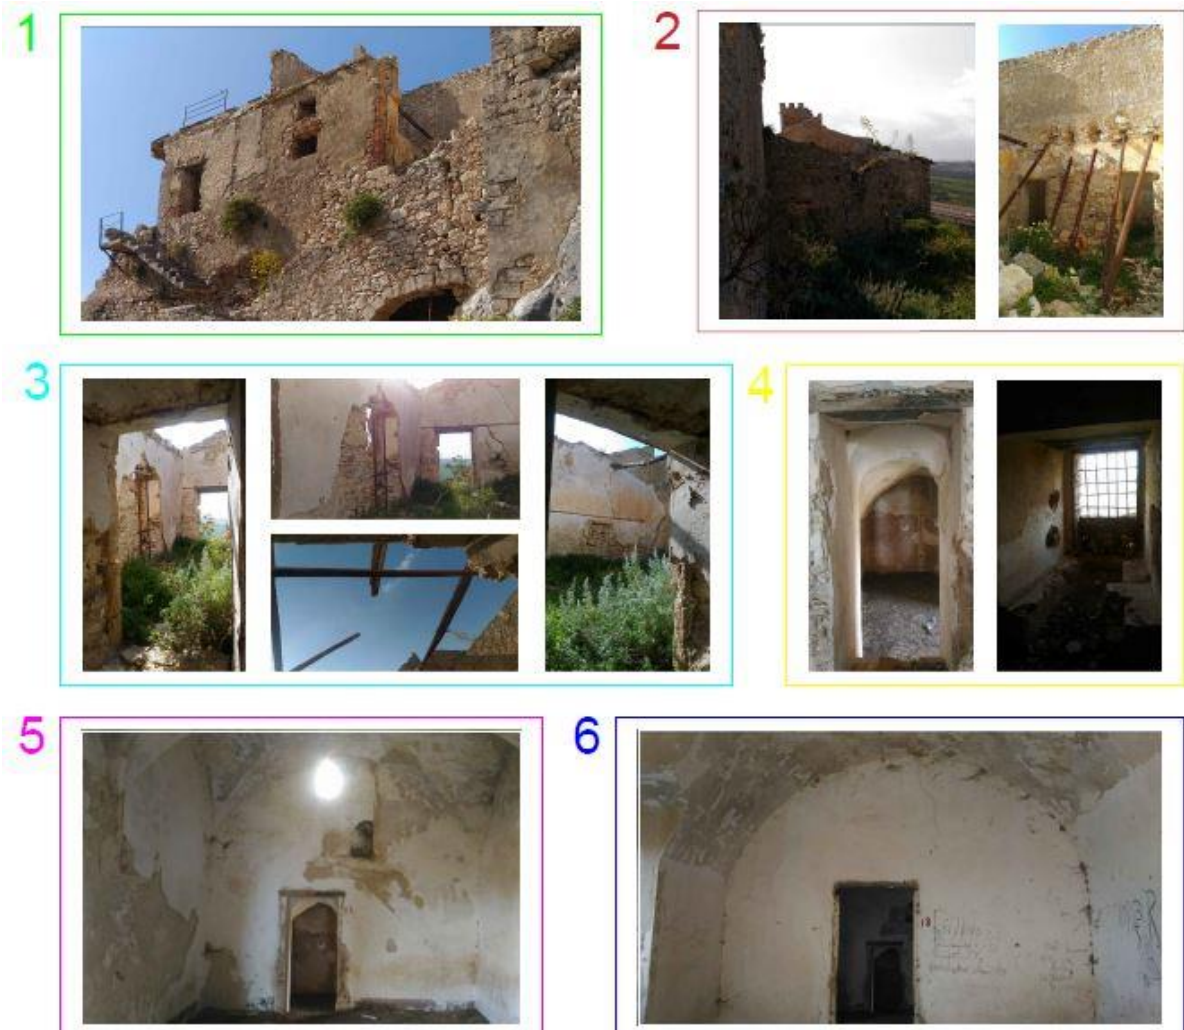
El mismo tipo de cubierta se usará para todas las habitaciones del primer piso, de hecho en el primer piso las habitaciones están todas sin cubiertas. (Imagen 71 )

En estas tres habitaciones entonces el techo no será reemplazado a diferencia de las siguientes, de hecho avanzando hacia el este las siguientes habitaciones de la planta baja, están actualmente sin cubierta, con el suelo cubierto por vegetación y aberturas sin cierres (Imagen 70). En estas vendrán realizadas cubiertas de vidrio. Serán elementos de vidrios unidos entre sí y a las paredes con una estructura de acero.

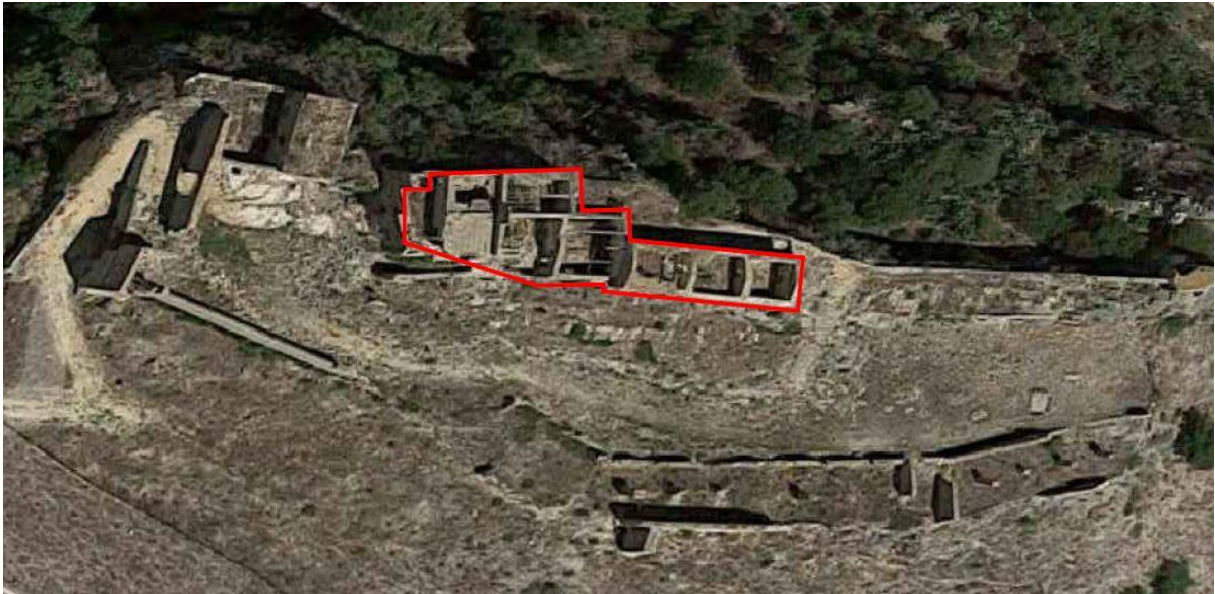
Imagen 71: Indicación de las habitaciones del primer piso de las antiguas residencias del Castillos, actualmente sin cubierta.

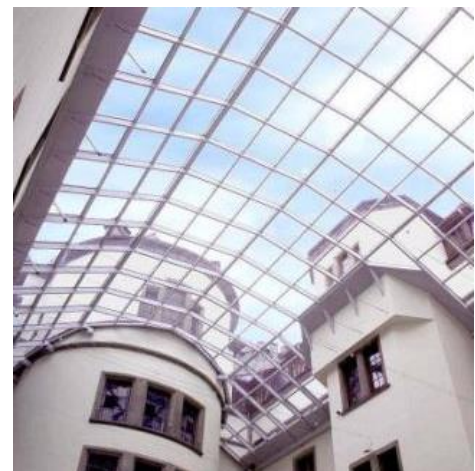
Este tipo de cubierta se usó en la restauración del Castillo de Caza de Herdringen en Alemania que se realizó con los sistemas CI-System KWS60 Prefire Lamilux. El proyecto es del arquitecto Friedrich Zwirner, que en este Castillo proyectó de cerrar el patio interior con un sistema de doble acristalamiento y estructura de aluminio. Se trata de un diseño hecho a medida que combina ventilación natural, control y evacuación de humos y aislamiento térmico, pero permite igualmente una gran entrada de luz natural.

Cubierta en vidrio y aluminio que se realizó con la restauración del Castillo de Caza de Herdringen en Alemania con el proyecto del arquitecto Friedrich Zwirner

La cubierta de vidrio permite dejar visible la estructura actual, tener una buena iluminación de las habitaciones durante las horas diurnas y crear una cubierta que sin embargo, tendrá poco impacto en el existente.

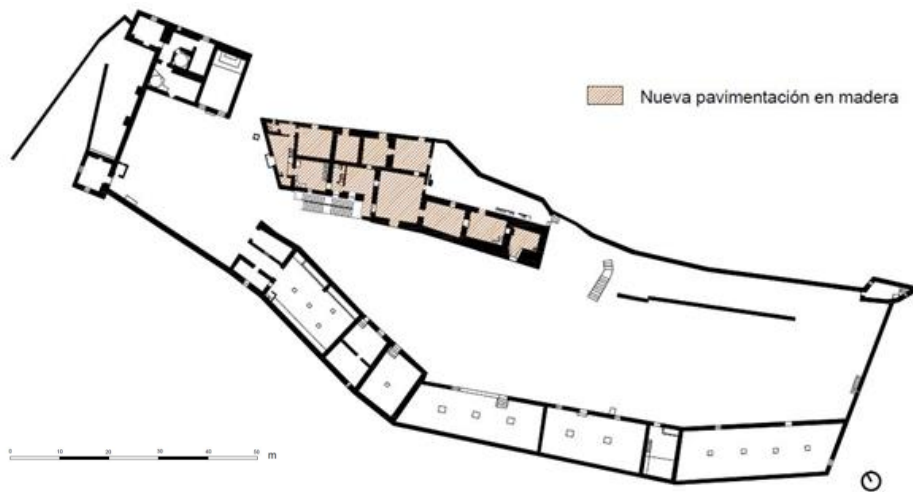
Imagen 73: Indicación de la parte del castillo donde se añadirá el suelo de madera

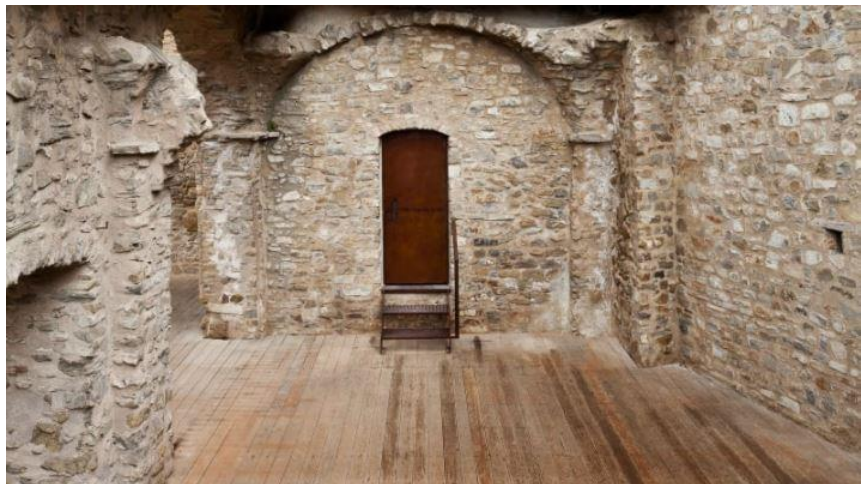
Imagen 74: Suelo de madera. Castillo de Doria. Restauración de Andrea Bosio. 2015.

Operación similar se llevó a cabo en la restauración del castillo de Doria, en Italia, en la ciudad de Dolceacqua, donde el arquitecto Andrea Bosio en la restauración de 2015 pavimentó el suelo con madera (Imagen 74).

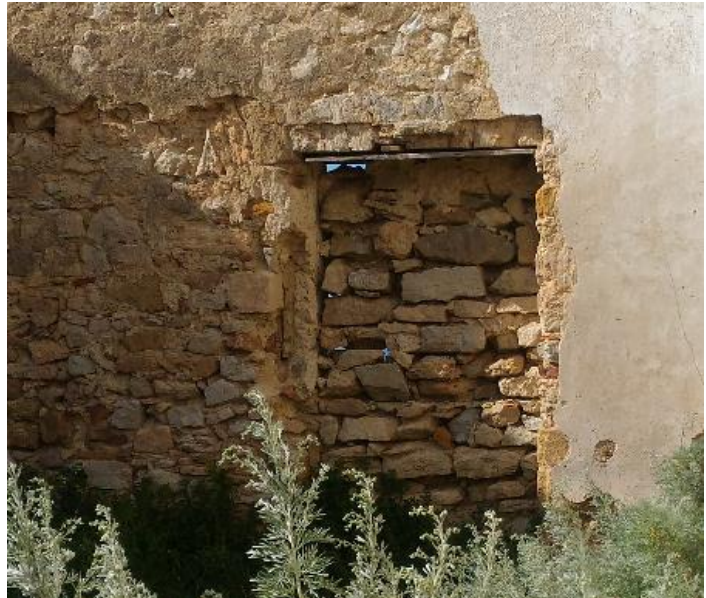
Imagen 75: Aberturas en las residencias actualmente tapadas que serán reabiertas

Además se volverán a abrir las antiguas aberturas que a lo largo de los años se cerraron (Imagen 75), estas también serán proporcionadas de un marco y un vidrio tras la reapertura. Al interior entre una habitación y otra hay a menudo escalas, son en realidad pocos escalones pero en la mayoría de los casos inutilizables por el estado de degradación en el cual se encuentran.

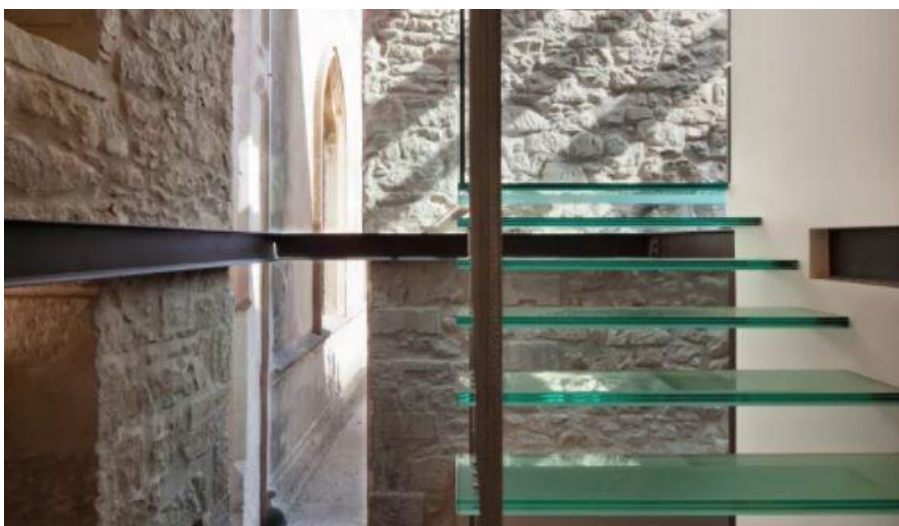
Imagen 76: Escalera interior en vidrio. Restauración de 2012 de “Villa Boscarino”. Arquitecto Salvatore Gozzo.

Ejemplo de una intervención de este tipo es visible en la restauración de 2012 de “Villa Boscarino” en Italia, en la ciudad de Ragusa con el proyecto del arquitecto Salvatore Gozzo (Imagen 76).
