LAS TORRES VIGÍA DEL MOLINETE Y DE LOS CABALLOS EN MAZARRÓN. DOS MODELOS DE GESTIÓN TURÍSTICO-CULTURAL DEL PATRIMONIO HISTÓRICO

Collado Espejo, P.E.
Universidad Politécnica de Cartagena, pedroe.collado@upct.es

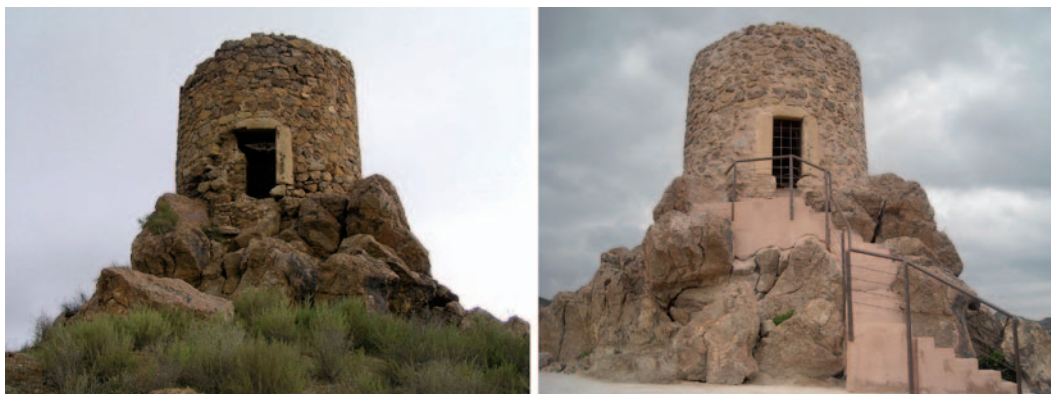
La Torre del Molinete está construida en mampostería de piedra caliza y argamasa de cal. Es de planta circular y parece que recibe el nombre de “El Molinete” por su gran parecido con la tipología de los molinos de viento, tan presentes en estas zonas. Al ubicarse en la parte más alta del Cerro del Molinete, dispone de unas privilegiadas vistas sobre todo su entorno, con visión directa a las torres vigía situadas en primera línea de la Bahía de Mazarrón, es decir, las torres de Santa Isabel, Los Caballos, Cope (municipio de Águilas) y Santa Elena (municipio de Cartagena) sirviendo como importante bastión de vigilancia y defensa de Mazarrón. Por su situación elevada sobre unas rocas, antes de la intervención carecía de un acceso fácil y su interior disponía de una única sala, con unas dimensiones reducidas (21,20 m² de superficie construida y un diámetro interior de 2,50 m.), propias de una construcción defensiva y de vigilancia. La torre presentaba un estado de conservación bastante lamentable ya que no había sido objeto de actuación alguna al menos en las últimas décadas. Había perdido parte del volumen superior y no tenía cubierta ni elemento de protección al no tener puerta (en origen sería, seguramente, en madera) y estar abierto este hueco.

Figura 1. Imágenes de la Torre del Molinete antes (izquierda) y después (derecha) de la intervención.

La restauración se inició con la limpieza general de la Torre y su entorno, eliminando las pintadas existentes con el uso de proyección de agua destilada y cepillado manual, además de aplicar un tratamiento hidrofugante como protección final. Las grietas fueron inyectadas con lechada de cal y cosidas con varillas de fibra de vidrio, consiguiendo la continuidad y estabilidad estructural de la fábrica. En zonas con lagunas y carencias de material, se realizó la reintegración con material pétreo de distinta tonalidad de la existente, aunque sin destacarse en exceso, consiguiendo una sutil diferenciación entre materiales originales y nuevos pero con un marcando interés de recomposición integradora. Para el remate superior de la fábrica se optó por la consolidación con mortero de cal pero tomando la forma ligeramente curva para la correcta evacuación del agua de lluvia. Así, la fábrica se consolidaba afectando mínimamente al volumen existente, evitando la restitución con material nuevo. La puerta de acceso original, posiblemente de madera, no se había conservado ni había constancia de cómo fue, además, en el hueco faltaba una de las jambas de piedra caliza por lo que se decidió la reposición de ésta pero realizándola en piedra artificial para conseguir cierta

diferenciación visual respecto de la original. Para cerrar y proteger el acceso a la Torre se colocó una puerta de forja, a modo de enrejado, que permite ver el interior sin acceder a él. Para salvar la importante diferencia de cota existente entre la nueva explanada y el acceso a la Torre se realizó una nueva escalera con peldaños de hormigón coloreado, en tonos ligeramente almagra, para conseguir la máxima integración y el menor impacto visual de esta solución con las enormes rocas sobre las que descansa la Torre. Finalmente, para una mayor seguridad en la subida, se colocó una liviana barandilla metálica que se integra perfectamente en todo el conjunto al haberse tratado con una imprimación en tonos similares a los de las rocas del entorno. Para la nueva cubierta se optó por una plataforma, a modo de mirador, con tarima de madera de pino cuperizado apoyada en una estructura metálica ligera sobre tres pilares redondos de acero. Esta plataforma se sitúa por encima del arranque de la bóveda interior, que estaba derruida y no se quiso reconstruir, así los muros de mampostería hacen de peto de protección y el visitante disfruta de una posición elevada para poder contemplar todo el casco urbano de Mazarrón.

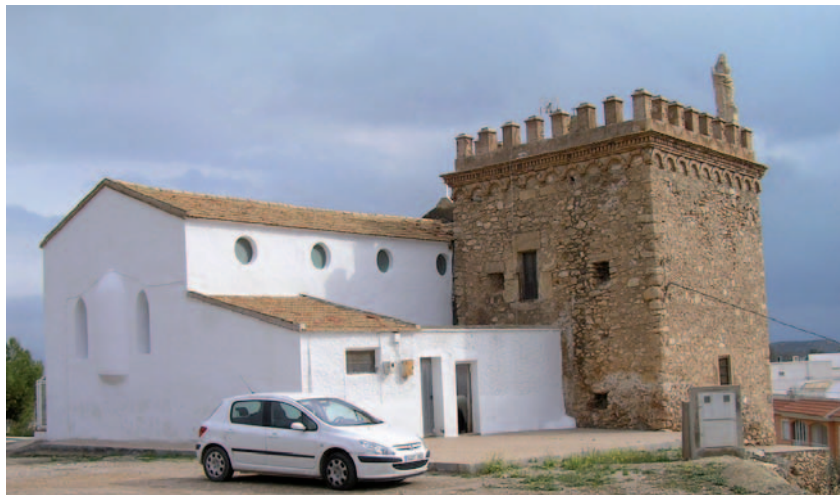
La Torre de Los Caballos, del siglo XVI, está situada en alto sobre la playa de Bolnuevo-Mazarrón, para vigilar y alertar a la población ante posibles invasiones corsarias desde el mar. Es de planta cuadrada y está construida con mampostería en piedra caliza y argamasa de cal. Presenta dos niveles interiores, además de una cubierta con almenas. La imagen actual de esta Torre está muy alterada respecto a lo que debió ser en origen pues ahora se accede al interior por una única puerta situada en planta baja. Sin embargo, el acceso original debió ser por el nivel intermedio, en concreto donde actualmente se encuentra el hueco de mayor amplitud en la fachada principal (ahora una puerta balconera) y éste se realizaría a través de una escala para tener así mayor seguridad y poder defenderse mejor de un posible ataque a la Torre. El actual acceso por el nivel inferior es fruto de una importante intervención realizada en la Torre durante el siglo XVIII y, seguramente, en esta intervención también se debió vaciar el interior de la Torre construyéndose el forjado intermedio y las actuales escaleras interiores de acceso a esta planta y a cubierta, así como el acondicionamiento de cubierta y el actual remate decorativo de cornisa sobre arquillos ciegos de ladrillo y las almenas que coronan la Torre.

Figura 2. La Torre de Los Caballos antes de la intervención realizada.

En los últimos años la Torre no había sido objeto de restauración y antes de la intervención el acceso se realizaba a través de un pequeño patio, que también comunicaba con la sacristía y con un aseo pequeño. La Torre no tenía un uso permanente, estando acondicionada para alojamiento eventual, especialmente en verano, por lo que su estado de conservación era bueno aunque requería algunas actuaciones como limpieza de paramentos, restitución de pequeñas lagunas de material pétreo en fachadas, tratamiento de las humedades por capilaridad, filtraciones de cubierta, adaptación de las instalaciones de iluminación y electricidad, reparación del acceso a la cubierta, sustitución de pavimentos interiores y de terraza, restauración de las almenas, restauración de las carpinterías... Pero fundamentalmente la actuación debía centrarse en devolver el estado interior original a la Torre, sin las particiones que ahora tenía, y acondicionar la edificación para albergar el nuevo espacio museístico dedicado a dar a conocer las torres vigía y toda la historia que hay alrededor de ellas.

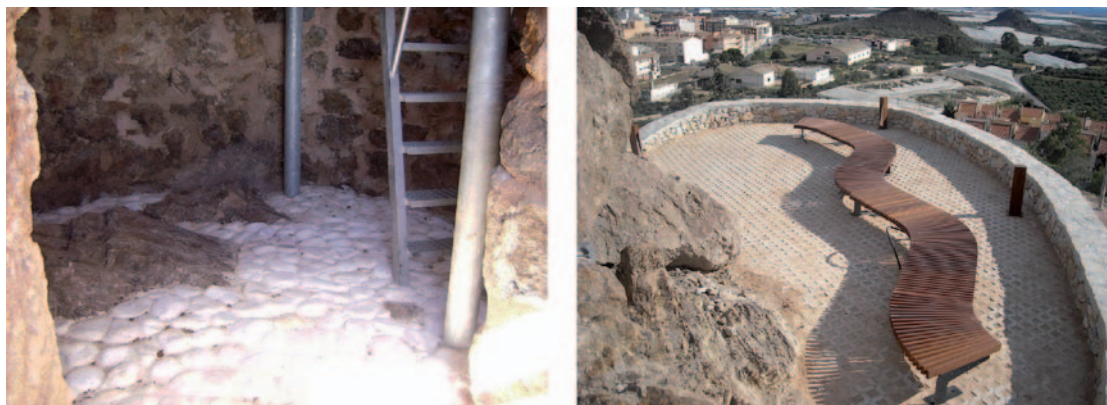
Figura 3. Detalles del nuevo pavimento de canto rodado del interior de la Torre del Molinete (a la izquierda) y nueva plataforma para estancia y reposo del visitante, a los pies de la Torre, con el banco de diseño (imagen de la derecha)

Por último, la explanada natural a los pies de la Torre, al final de la senda que recorre el Cerro, se transformó en una plataforma de estancia y reposo del visitante. Esta zona se pavimentó con losa calada de hormigón vibromoldeado y césped entre resaltes, colocándose un banco curvo de ma-

dera, una papelera a juego con el banco y las mismas luminarias de los caminos para integrarlas en este entorno paisajístico, además de un cartel informativo de la Torre y su significado histórico y cultural.

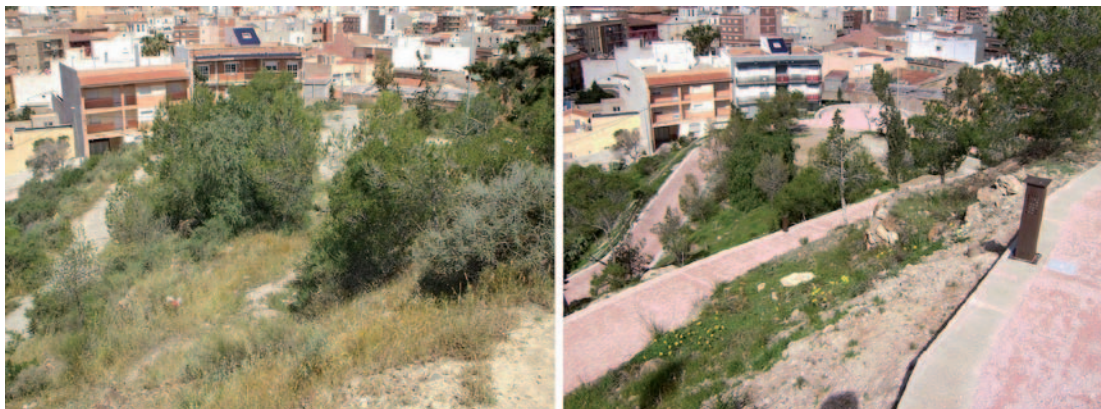
El Cerro del Molinete se ubica en el centro del casco urbano de Mazarrón. Antes de la intervención, las laderas del Cerro se encontraban abiertas y sin ningún tipo de cerramiento que permitiera regular y controlar el acceso a este entorno natural y paisajístico que actúa como una gran zona verde de la ciudad. El Cerro tiene una superficie aproximada de 19.275 m² y unos 935,00 ml de caminos, que discurren por las laderas del monte para conducir a la cima, donde se encuentra la Torre. Por su situación, el Cerro cuenta con importantes vistas sobre el entorno urbano, destacándose como un importante punto de observación de los edificios históricos referentes de Mazarrón, como son las Casas Consistoriales, el Castillo de los Vélez, las Iglesias de San Antonio de Padua, de San Andrés y de La Purísima así como el Coto Minero de San Cristóbal. Antes de la última intervención, su apariencia era la de un entorno natural y paisajístico semiabandonado, donde destacaba la proliferación de arbustos y matorrales entre el numeroso arbolado del monte y con los caminos de tierra que conducían a la cima pareciendo abrirse paso entre la maleza. La falta de un correcto cercado y de elementos de protección había ocasionado el deterioro del entorno, ya que no se podía controlar el depósito de basuras y escombros, favoreciendo además los actos vandálicos, con rotura de farolas, pintadas en la Torre, rotura de varios bancos...

Figura 4. Imágenes de la ladera del Cerro del Molinete antes (izquierda) y después (derecha) de la intervención.

En cuanto al Cerro, la intervención se planteó con tres objetivos: mejora del entorno ambiental y paisajístico, mejora de accesos y caminos y cierre perimetral del recinto. Se procedió a la limpieza, retirada de escombros y basuras y desbroces parciales. El mobiliario existente se reparó y se puso en uso la fuente. Para hacer más atractivo y relajante el paseo por los caminos se habilitaron tres nuevas zonas de estancia y descanso. El Cerro tiene unos 935,00 m de caminos que permiten la subida en espiral hasta la cima, donde se encuentra la Torre. Estos caminos eran de tierra, pero estaban bastante deteriorados por desprendimientos y arrastres de tierras, presencia de malas hierbas y vegetación silvestre..., por tanto, la intervención debía mejorar las condiciones de tránsito de las personas (y ocasionalmente de los vehículos de mantenimiento y conservación) y el acceso a la Torre. Para estabilizar y marcar los caminos (de unos 3,00 m de ancho), se realizó una correa de hormigón de borde exterior y unas canaletas prefabricadas para la recogida de pluviales. Tanto para los caminos como para las tres nuevas zonas estanciales y de descanso, el pavimento se hizo a base de solera-cemento (mezcla pobre de cemento, colorante mineral y fibra de vidrio), con acabado algo rugoso y se iluminaron con unas balizas de fundición con diseño acorde al entorno. Para poder controlar los accesos se construyó un cerramiento perimetral con muros de mampostería y se colocaron, en las zonas originales de acceso al Cerro, dos puertas de acero corten con la leyenda “parque urbano” para identificar la actuación. Para la mejora ambiental y paisajística del Cerro, en las zonas donde se había perdido vegetación, se plantaron especies vegetales autóctonas y de bajo consumo de agua, para garantizar la adaptación al entorno. Se trataba de crear un verdadero parque urbano, una zona verde, con las características del monte natural del municipio, añadiendo información sobre las especies vegetales presentes y las características de los hábitat creados

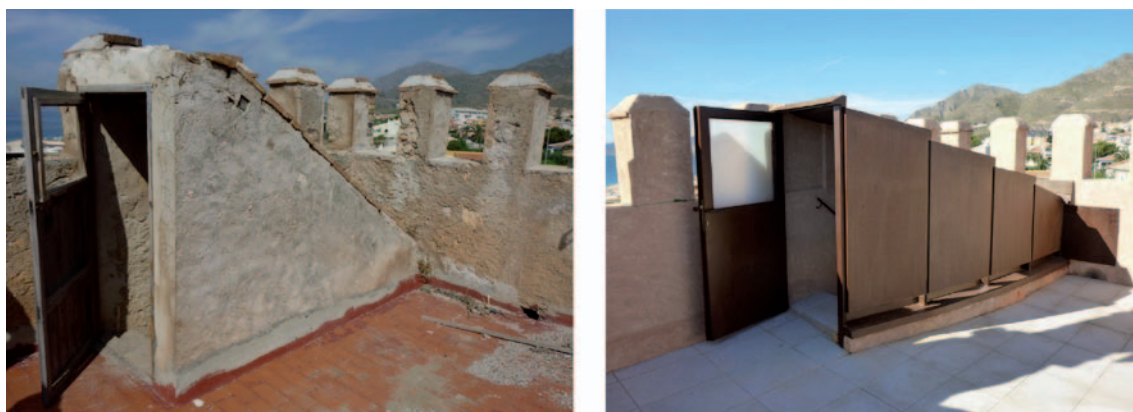
Figura 5. Detalles del casetón de acceso a la cubierta de la Torre de Los Caballos antes de la intervención (imagen de la izquierda) y después (imagen de la derecha) con el nuevo cerramiento de acero corten.

El tratamiento de limpieza, reintegración y consolidación de los muros así como la intervención en las grietas fue el mismo que el comentado para la Torre del Molinete. La cubierta presentaba un pavimento cerámico muy deteriorado y que no era el original por lo que se eliminó. Para evitar filtraciones, se rehicieron los faldones de cubierta y se impermeabilizó, colocándose un nuevo pavimento de baldosa de granito. Las almenas, que presentaban pérdidas de revoco fueron restauradas con mortero pétreo entonado con el resto de las fábricas. Para el acceso directo a la cubierta se eliminó la caseta de fábrica de ladrillo, muy deteriorada, y se colocó un nuevo casetón de acero corten. Para resolver los problemas de humedad por capilaridad se realizó un forjado sanitario ventilado y

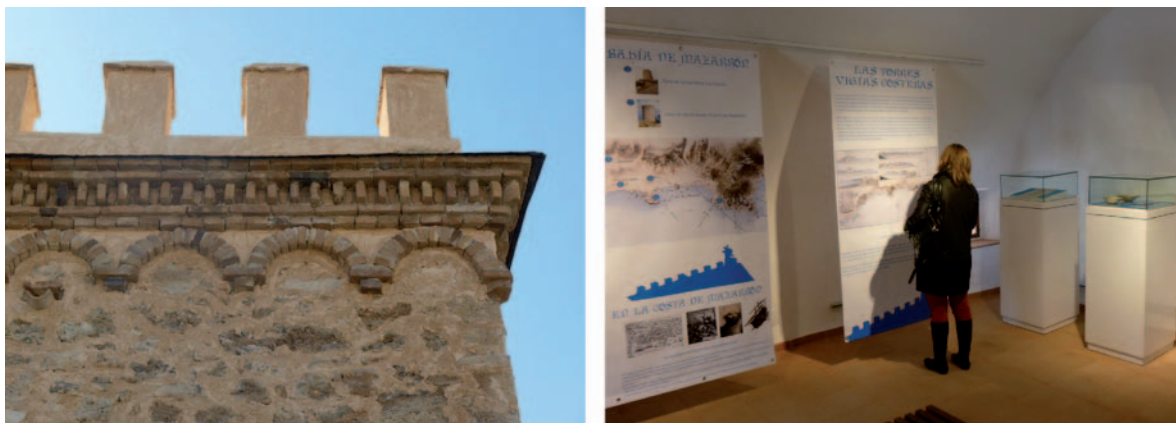
Figura 6. Detalles de las almenas y molduras de ladrillo del alero de cubierta después de la intervención (imagen de la izquierda) y detalle del acondicionamiento interior para el montaje museístico en la planta primera del edificio (imagen de la derecha), con los diferentes paneles expositivos, el material didáctico y la iluminación acorde al nuevo uso de la Torre de los Caballos como espacio expositivo dedicado a *“Las torres vigía y la historia del Milagro”*.

En cuanto a las instalaciones de electricidad, agua y saneamiento se adecuaron todas a la normativa vigente pero teniendo muy en cuenta, especialmente en el caso de la instalación eléctrica y de iluminación, que el interior de la Torre tenía que albergar un nuevo espacio expositivo; se colocaron carriles de electrificación y luminarias que facilitarían la posterior ubicación de los diferentes paneles informativos, carteles divulgativos, mobiliario expositivo y mesas de trabajo que formarían parte de la musealización proyectada para convertir la Torre de Los Caballos en un nuevo referente cultural del municipio de Mazarrón. En la actualidad, el espacio museístico *“Las torres vigía y la historia del Milagro”* se ha visto impulsado con la oferta de visitas teatralizadas en las que los visitantes interactúan con un “pirata” que les enseña la Torre y les explica cómo era la vigilancia y la defensa de las costas a través de la ubicación de las diferentes torres vigía (las torres de Santa Isabel o de Las Cumbres, del Molinete y Los Caballos, en Mazarrón, la Torre de Cope en Águilas y la Torre de Santa Elena en Cartagena), para terminar con unos divertidos juegos en los que los visitantes ponen en práctica todo lo aprendido.

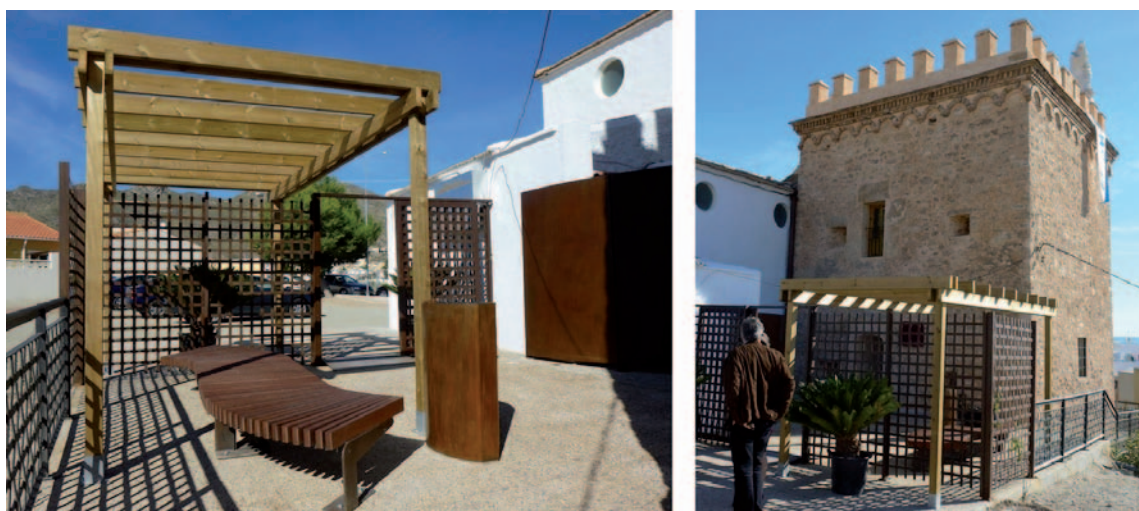
Figura 7. Detalles de la zona estancial realizada para el control, acogida y descanso del visitante (imagen de la izquierda) y la Torre de Los Caballos (imagen de la derecha) después de la intervención realizada.

Antes de la intervención, la Torre de Los Caballos y la Ermita de la Purísima Concepción formaban un único conjunto ya que ambas propiedades (la Torre del Ayuntamiento y la Ermita del Obispado de Cartagena) compartían acceso a través de un patio donde también se encontraban un pequeño aseo, un trastero, una pequeña cocina al aire libre y una zona para acopio de material diverso. A este patio se accedía a través de una puerta metálica y, una vez en el patio se podía entrar bien a la Torre, por la puerta de planta baja, bien a la Ermita, a través de una puerta que daba acceso directo a la sacristía. Para resolver esta situación, se ha reestructurado este patio estableciendo unos accesos independientes para cada edificación, además de encontrar una solución que garantiza la seguridad anti-intrusión tanto de la Torre como de la Ermita. El resultado ha sido la creación de una zona estancial vallada para el control de accesos, acogida y descanso de los visitantes. Se trata de un espacio cerrado con una decorativa reja con cancela, para dotar de mayor seguridad a los accesos de la Torre y sacristía de la Ermita y se han independizado los dos accesos, además de eliminar la pequeña cocina y el pequeño trastero.

Con estas sencillas actuaciones la Torre de Los Caballos adquiere ahora una presencia más exenta, estando adosada sólo al lateral de la Ermita pero mostrando la totalidad de la fachada de acceso. También, se ha realizado la instalación de una iluminación ornamental con balizas de diseño en acero corten y, como mobiliario urbano, se han colocado un moderno banco de madera, sin respaldo y formado una “s” en planta, una papelerera en acero corten y una vistosa pérgola de madera. Por último, destacar que para mejorar la imagen de esta zona estancial se ha colocado una pantalla curva, a modo de biombo, realizada en acero corten y con una altura de 2,50 metros que permite ocultar a la vista de los visitantes las construcciones menores que han quedado adosadas al lateral de la Ermita, es decir, el aseo (que ahora está remodelado y sólo es accesible desde la sacristía) y un pequeño almacén que sustituye al viejo trastero y que ahora sirve de cuarto de limpieza de la Torre.

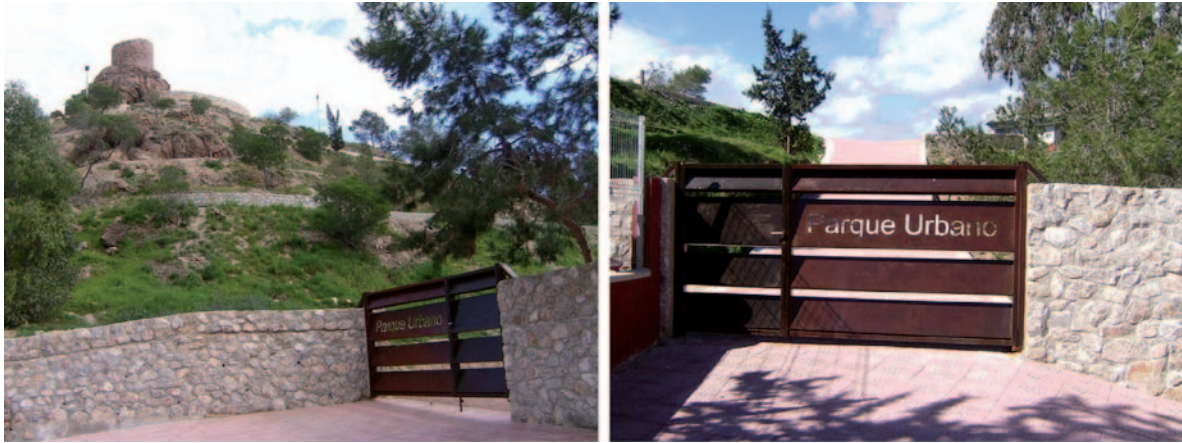
Figura 8. Detalle de las dos puertas de acceso al recinto protegido del Cerro del Molinete.

En segundo lugar, las actuaciones han conseguido mejorar la accesibilidad a las dos torres, especialmente a la Torre del Molinete. En este sentido es de destacar la intervención llevada a cabo en el Cerro del Molinete con la mejora de sus caminos, la instalación de la iluminación ornamental y la construcción de los cerramientos de protección con las dos puertas de acceso al entorno natural, el nuevo mobiliario y los varios paneles informativos y divulgativos que se han colocado, además de haber conseguido la regeneración natural del Cerro y su recuperación paisajística, consiguiendo recuperar el Cerro como espacio urbano abierto y seguro para el esparcimiento y el disfrute de la población y de los visitantes de Mazarrón. En la Torre de Los Caballos, la mejora de las condiciones de accesibilidad y habitabilidad interior y la adecuación del entorno han consistido en la creación de una zona vallada, con una decorativa reja, para controlar el acceso, acondicionada como lugar de estancia y descanso del visitante y con una iluminación ornamental y mobiliario urbano acorde al entorno histórico y patrimonial de la Torre de Los Caballos y la anexa Ermita de la Purísima Concepción
