MONITORIZACIÓN DEL EDIFICIO DE RECTORADO DE LA UPV/EHU

En este sentido, dentro del Séptimo Programa Marco se está desarrollando el proyecto A2PBEER (Affordable and Adaptable PublicBuildingsthroughEnergyEfficiencyRetrofitting). Es un proyecto europeo innovador que implementa una metodología de rehabilitación eficiente energéticamente para edificios públicos situados en diferentes zonas climáticas y con diferentes usos.

Concretamente uno de los edificios sobre el que se va a plantear la rehabilitación es el del Rectorado de la UPV/EHU situado en Leioa, que es un edificio público de uso de oficinas. La primera fase del proyecto consiste en monitorizar en diferentes zonas del edificio las variables más características para el análisis del consumo energético y el confort (temperatura, consumo de calefacción, consumo eléctrico, humedad relativa, concentración de CO₂ e iluminación).

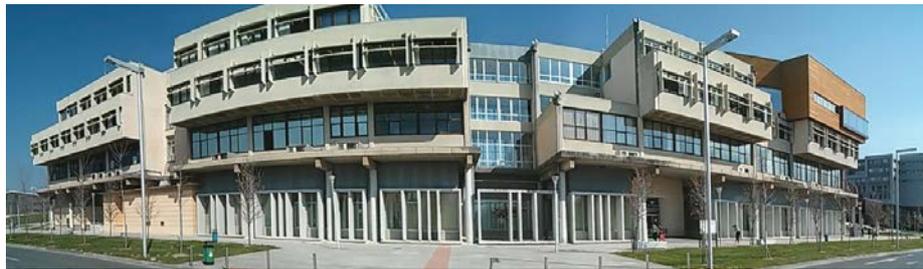
Uno de los aspectos más característicos de la envolvente son los parasoles de hormigón armado situados en la orientación sur con el objetivo de minimizar las ganancias solares en verano y permitir su entrada en invierno. Hay que tener en cuenta que en la orientación sur no hay ningún edificio circundante que le proyecte sombra al Edificio de Rectorado.

Figura 8: Vista general de la orientación sur del Edificio de Rectorado de la UPV/EHU.

El edificio del Rectorado que se muestra en la Figura 1, se sitúa en el Campus de Vizcaya (área de Leioa-Erandio) y fue construido a principios de los años 70. Cuenta con un diseño de planta estrecha con una dimensión de 110×22m y una altura máxima de 18 metros (planta baja + 3). Los cerramientos exteriores son básicamente paneles prefabricados de hormigón vistos sin cámara de aire siendo la carpintería de madera de pino con vidrio sencillo. Se ha elegido este edificio porque existen otros de construcción parecida y, por tanto, las soluciones podrían ser replicadas en esos inmuebles.

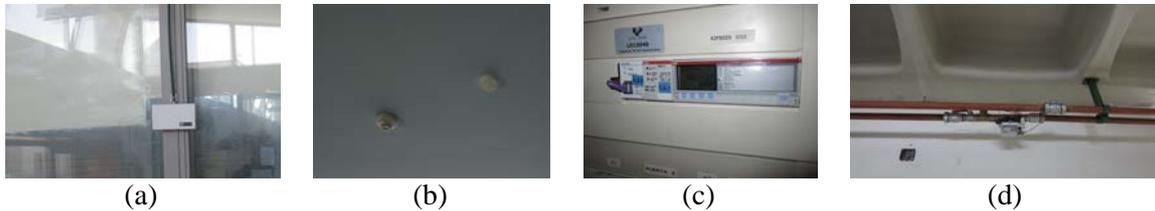
En la Figura 2 se muestran imágenes de los sensores colocados.

Figura 9: (a) Sensor de temperatura y humedad; (b) Sensor de medida de CO₂ y de intensidad de iluminación; (c) Medida de la potencia eléctrica de iluminación; (d) Medida del consumo de calefacción.

- Potencia aportada por la calefacción: Midiendo el caudal y las temperaturas de los conductos de ida y de retorno, se obtiene la potencia que aporta el sistema de calefacción.
- Consumo e intensidad de iluminación: Al tratarse de un edificio de oficinas este término cobra importancia.

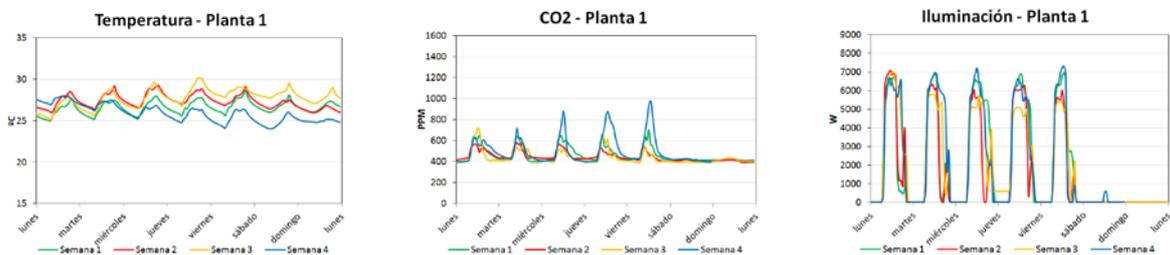
Figura 10: Medidas realizadas en el mes de setiembre en la planta 1

En la primera imagen de la Figura 3 se ve que la evolución de la temperatura del ambiente interior es cualitativamente similar en setiembre. Sin embargo hay diferencias cuantitativas en función de la semana debido a las condiciones meteorológicas exteriores. Si se analizan los grados día de refrigeración en base 20 del mes de setiembre, los datos que se tienen distribuidos por semana son los de la Tabla 1.

De la Tabla 1 se deduce que la semana más cálida y fría de setiembre son respectivamente las semanas 3 y 4, lo cual explica las diferencias en los perfiles de temperatura monitorizados. Además hay que resaltar que la temperatura del interior prácticamente no baja de los 25°C llegando a alcanzar temperaturas máximas cercanas a los 30°C.

De la concentración de CO₂ se obtiene información acerca de los patrones de ocupación y ventilación. En el caso de la Figura 3 en la semana más fría (semana 4) las ppm de CO₂ son mayores respecto a las otras semanas debido a la disminución de la ventilación natural (apertura de ventanas). Es decir, los patrones de ventilación están directamente relacionados con la temperatura del exterior. Es importante tener en cuenta que la concentración de CO₂ nunca va a bajar de las 400 ppm ya que es la concentración que se encuentra en el exterior.

Los perfiles de iluminación de la Figura 3 pueden considerarse iguales para todas las semanas del mes de setiembre. La potencia lumínica requerida es función de la luz natural que entre a través de las ventanas, y ésta por la posición del sol no varía sustancialmente a lo largo de un mes.

Comparando los resultados obtenidos en el mes de setiembre (Figura 3) con los del mes de enero (Figura 4) la mayor diferencia se encuentra en la temperatura del interior. De cara a interpretar los resultados gráficos de la Figura 4, hay que decir que el martes de la semana 1 era festivo (6 de enero).

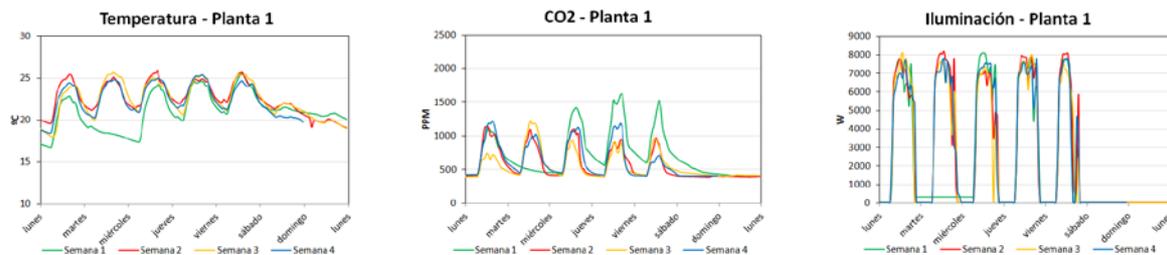
Figura 11: Medidas realizadas en el mes de enero en la planta 1

Mientras en setiembre la temperatura es más dependiente de las condiciones climatológicas exteriores, en enero los perfiles son más homogéneos porque la instalación de calefacción entra en funcionamiento. La potencia lumínica requerida como es lógico es algo mayor en enero, pero los perfiles horarios se mantienen.

En este apartado el consumo de calefacción de enero no se grafica ya que en función de los datos climáticos varía cada semana. De todas maneras el horario de encendido y apagado coincide a lo largo de las semanas, y se ve que no hay actividad en el edificio durante los fines de semana.

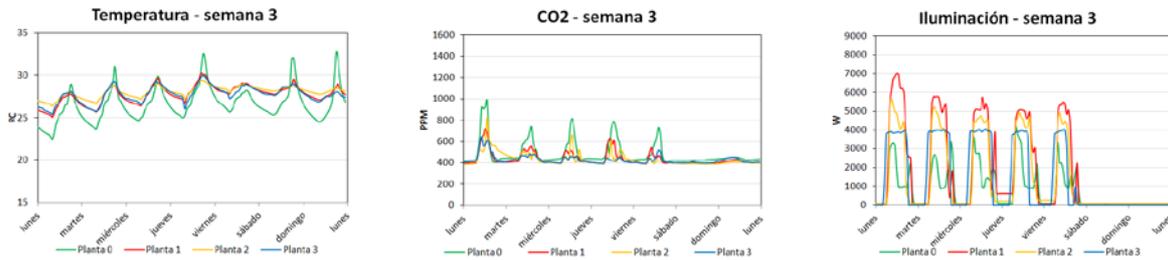
Las plantas 1, 2 y 3 se dedican al uso de oficinas estando compuestas por espacios abiertos y algunos despachos. El uso de la planta 0 es diferente. Los sensores de la planta 0 están situados en la zona de guardería, que es el único recinto calefactado de la planta 0. Esta diferencia es algo que se puede ver en las gráficas de temperatura y CO₂ de la Figura 5. Los perfiles de temperatura de la planta 0 varían 6°C de media, mientras que en el resto de planta las variaciones son de en torno a 2,5°C. Los descensos de temperatura de la planta 0 se pueden justificar porque el suelo no está aislado, y las pérdidas de calor a través de él a lo largo de la noche provocan esa caída de temperatura. En cuanto a

los picos máximos hay que decir que en la orientación oeste la planta 0 es la única que no dispone de algún sistema de sombreado (persianas venecianas, cortinas, vidrios tintados...).

Figura 12: Medidas realizadas en el mes de setiembre en la semana 3

Salvo por el nivel de la potencia de iluminación requerida, los perfiles de setiembre (Figura 5) y de enero (Figura 6) siguen las mismas pautas. La planta 1 que es la que mayor ocupación tiene es donde mayor consumo lumínico se realiza. Mientras que en la planta 3 (la de los informáticos) el consumo se mantiene constante durante la jornada de trabajo, en las plantas 1 y 2 existen pequeñas diferencias sobre todo a la hora de la comida. En la planta 0 (la guardería) hay una caída brusca de la iluminación que luego vuelve a subir, y que coincide con la hora de la siesta de los niños y las niñas.

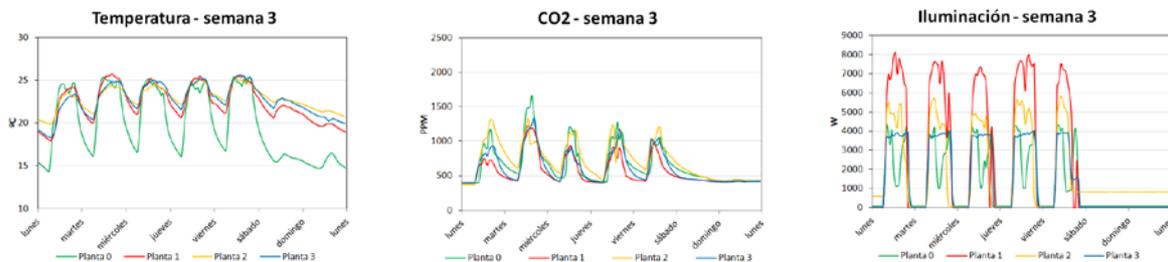
Figura 13: Medidas realizadas en el mes de enero en la semana 3

Como se ha mencionado anteriormente, las concentraciones de CO2 en invierno son mayores que las de verano debido a una menor renovación del aire interior.

En enero (Figura 6) una vez más se pone de manifiesto la caída brusca de temperatura que sufre por las noches la zona de la guardería de la planta 0. Sin embargo, durante las horas de funcionamiento de calefacción (Figura 7) se alcanzan las mismas temperaturas interiores en todas las plantas.

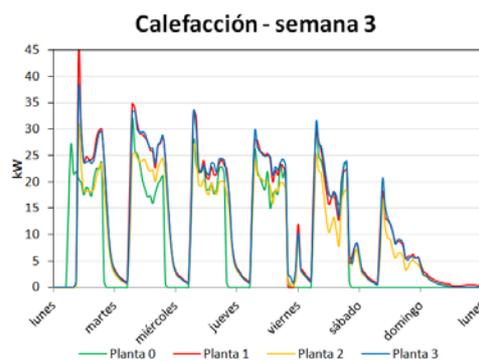
Figura 14: Medidas realizadas en el mes de enero en la semana 3

En el consumo de calefacción en todas las plantas existe un primer pico de potencia para superar las pérdidas de calor que ha habido durante la noche y que hacen descender la temperatura. Los consumos de la Tabla 2 que se dan durante el mes de enero son muy similares entre la planta 0 y la 2, y entre la planta 1 y 3. Pero si se analizan los datos por unidad de superficie calefactada se observa que los mayores consumos se dan en las plantas 0 y 3 que son las que están en contacto con el suelo y la cubierta.
