# METHODOLOGY ANALYSIS

## THE STATE OF CONSERVATION OF ART NOUVEAU BUILDINGS. APPLICATION TO CARMEN STREET IN CARTAGENA

Josefa Ros Torres, Gemma Vázquez Arenas, Pedro Enrique Collado Espejo, Josefina García León

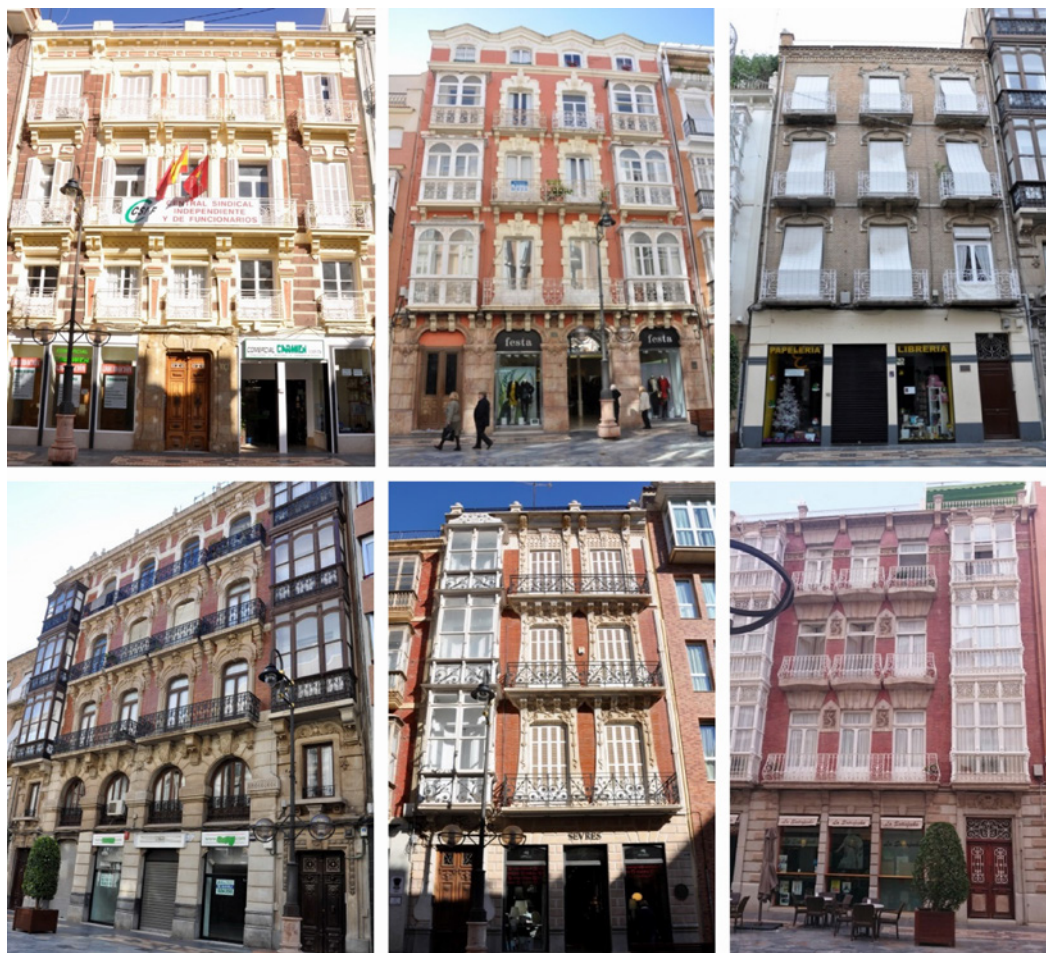
Figura 4. Edificios seleccionados para la utilización del método de decisión multicriterio.

De entre ellos y según su estado de conservación actual, se han elegido el que corresponde con el número 18 de la calle, el Edificio Carmen Torres de Francisco de Paula, el número 47 de Víctor Beltrí, la Casa José Nieto, el Edificio Serón y finalmente el número 76 de la calle del Carmen.

Estos seis edificios seleccionados, que pueden verse en la figura 4, tienen un estado general de conservación entre regular y malo y, por sus características, se consideran representativos de la arquitectura modernista que podemos encontrar en Cartagena, por lo que serán los evaluados en la selección multicriterio, quedando todos ellos reflejados y ubicados en la trama urbana según el mapa de Julián Sáez de la figura 5.

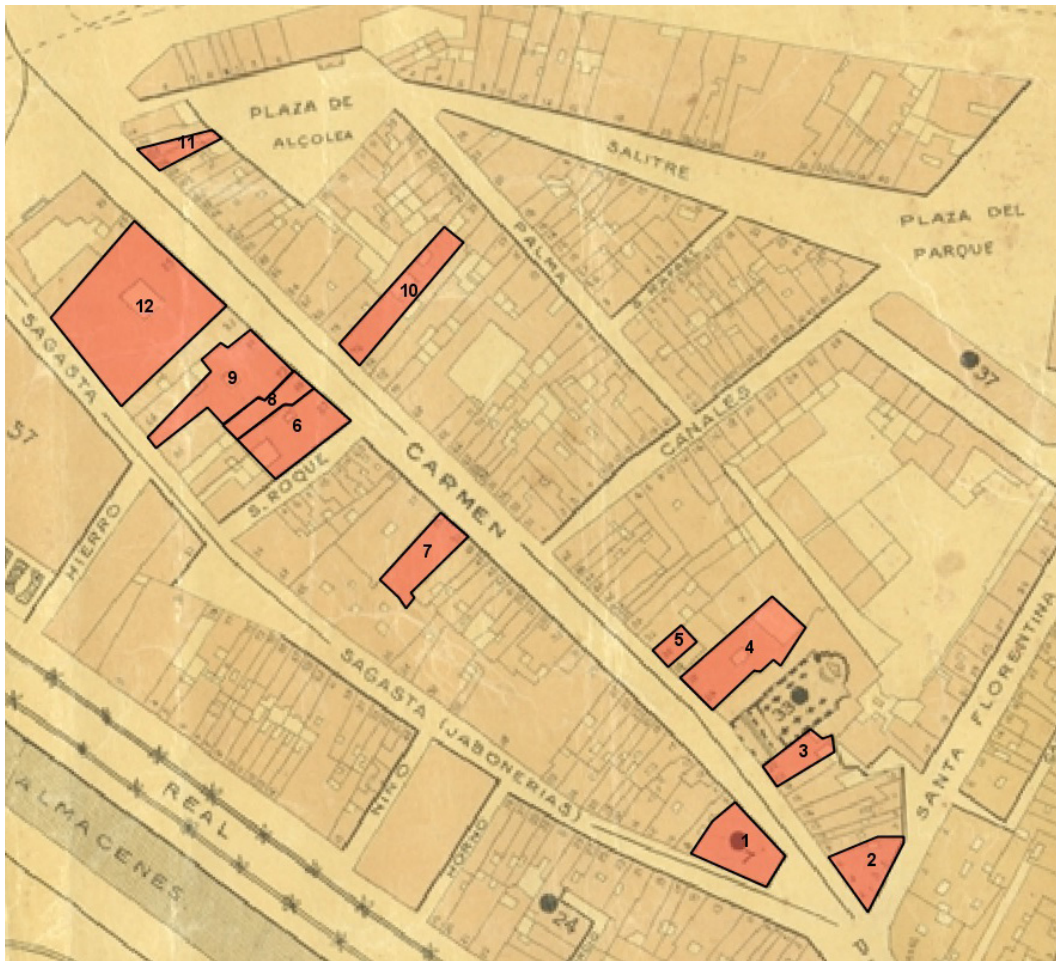
Figura 5. Edificios destacados sobre mapa de Julián Sáez, 1912 según numeración o identificador de la figura 3.

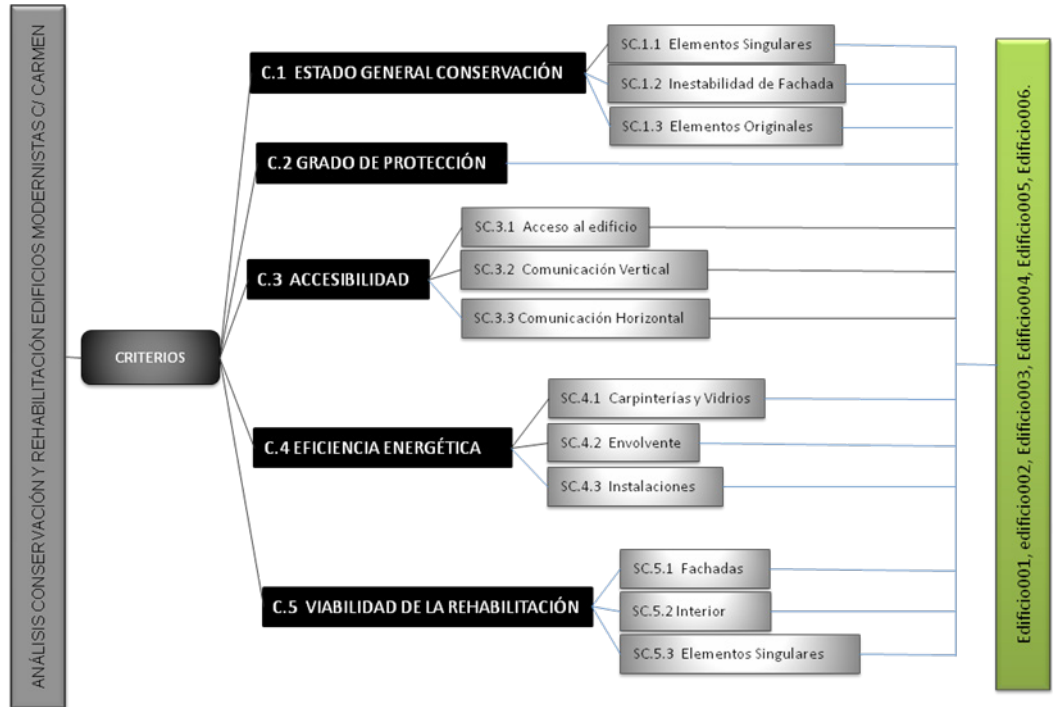
Figura 9. Criterios y subcriterios empleados.

Los criterios a estudio empleados en este caso han sido cinco, entre ellos el estado general de conservación, el grado de protección y el grado de accesibilidad (con subcriterios como el acceso al edificio, la comunicación

vertical y la comunicación horizontal, con el análisis del ancho de puertas), criterios de eficiencia energética y la viabilidad de la posible rehabilitación. Todos los criterios y subcriterios empleados aparecen desarrollados en la figura 9.

Hay que destacar que en el caso del criterio C.2 Grado de Protección no se han considerado subcriterios y, por tanto, es un criterio con menos importancia, con menos repercusión, en el análisis global que propone este método pues, en nuestro caso de estudio, se trata de edificios con similar grado de protección (grado 2 según el PEOCH de Cartagena) y en ningún caso se trata de edificios declarados Bien de Interés Cultural o con algún grado de protección según la Ley 4/2007 de Patrimonio Cultural de la Región de Murcia, es decir, no hay subcriterio que pueda diferenciar los edificios.
