Ciudad y arquitectura después del terremoto del 1829 en el área de la Vega Baja del Segura y la Región de Murcia

Federica Scibilia
Vincenzina La Spina

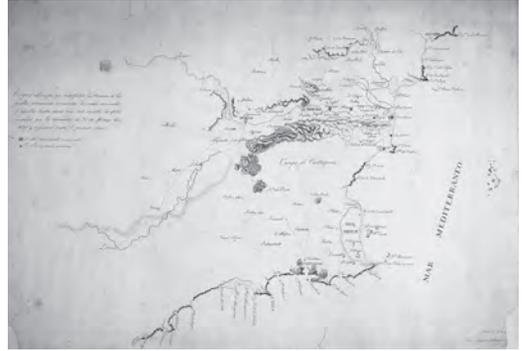
Figura 3
 Croquis del mapa que manifiesta la situación de los pueblos enteramente arruinados, los medio arruinados y aquellos hasta donde han sido sensibles los efectos causados por el terremoto de 21 de Marzo de 1829 y siguientes hasta el presente día, de Larramendi (BNE: MR/42/364)

cia sísmica que entre el 21 de marzo y el 18 de abril de 1829 afectó principalmente a la zona del Bajo Segura y la Región de Murcia, en el sureste de España (figura 3).¹ Algunas localidades, como por ejemplo Almoradí, Benejúzar, Guardamar, Torrevieja y Rojales, quedaron completamente destruidas, mientras que en otras ciudades (Orihuela, Cartagena, Murcia y varias otras poblaciones menores) se registraron daños considerables en sus edificaciones (figura 4).

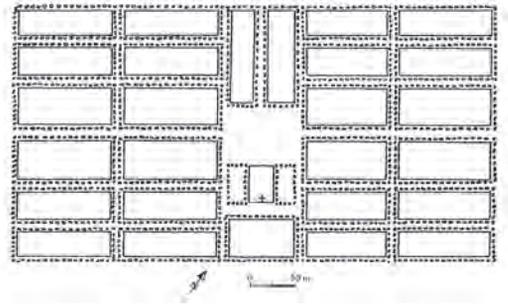
Figura 8
Nueva planta de Almoradí tras el sismo (Canales y Crespo 1999c: 166)

El modelo urbanístico adoptado en la reconstrucción de los núcleos destruidos fue el extendido y elemental esquema planimétrico hipodámico, que en España contaba ya con una larga tradición (Canales y Crespo 1999a). Éste se caracteriza por una malla rígidamente ortogonal de calles, con parcelas rectangulares de igual o similar tamaño, cuyo elemento central es generalmente la plaza mayor, como lo demuestran, por ejemplo, los planos de Almoradí, Torrevieja, Guardamar y Benejúzar, (figuras 8 y 9) (Canales y Crespo 1999c, Calvo y Canales 2009).

La elección, sin duda motivada por una rápida ejecución y una construcción económica, estaba en línea con los preceptos fundamentales de la construcción antisísmica, que recomendaba la adopción de tramas regulares, caracterizadas por calles anchas y espacios abiertos con edificios de altura limitada (en este caso de una única planta), como en otras reconstrucciones post-sísmicas. Sin en entrar en los detalles

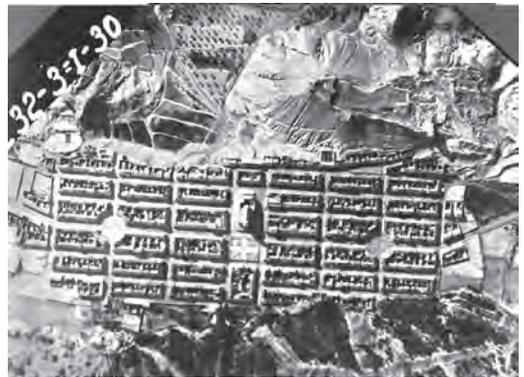
Figura 9
Fotografía aérea de Guardamar del Segura en 1930 (PNOA histórico: Serie fotográfica Ruiz de Alda)

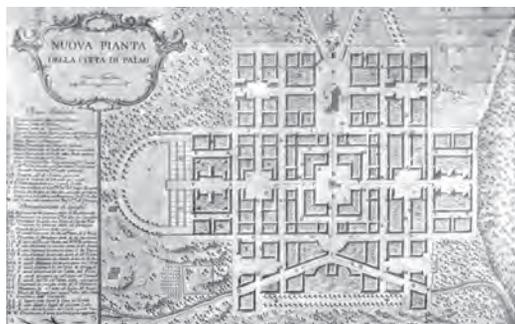
Figura 10
Planimetría de la ciudad de Palmi (<https://ingvterremoti.wordpress.com>)

específicos de cada intervención particular, cuyo objetivo va más allá del presente estudio, sin embargo cabe recordar, que en Italia estos mismo criterios se adoptaron después de terremotos acaecidos antes y después de 1829, como demuestran, a modo de ejemplo las reconstrucciones posteriores a los desastrosos sismos que afectaron Calabria y Sicilia en 1783 (casos de Filadelfia, Palmi, Mileto, Seminara, Gallina, La Carolina, Bagnara, Borgia, Cortale, Bianco y Reggio Calabria), 1905 (Martirano, Jacurso y Ajello), y 1908, cuando el mismo principio sirvió de base para los planes urbanísticos de las ciudades de Messina y Reggio Calabria, así como otras poblaciones más pequeñas (por ejemplo, Scilla y Villa San Giovanni) (figura 10).

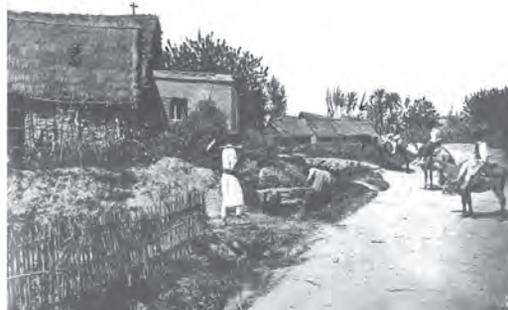
Figura 11
Fotografía histórica de barracas en la huerta de Murcia (Fondos digitalizados. Colección fotográfica municipal. Archivo Municipal. Ayuntamiento de Murcia)

A principios del siglo XVIII, el tipo de construcciones que había en la zona afectada por el terremoto eran principalmente barracas y casas de mampostería. Las primeras se caracterizaban por tener tan solo una planta y por estar construidas a partir de troncos de olivera, de morera o tallos de girasol, barro, cañas e incluso sisca de las acequias, en el caso concreto de las barracas del Segura (Ciscar 1974). Así pues, eran construcciones con cubiertas de haces de caña y pronunciada pendiente, cuyos elementos verticales estaban compuestos por un armazón de madera relleno por paredes de atobas o de testero. Las barracas de atobas, que eran más comunes en las huertas de Murcia, se fabricaban a partir de adobes bastos, pesados y amasados tanto con paja como sin ella y secados al sol (Sánchez 1992), que finalmente se enlucían principalmente con yeso. En cambio, las barracas de testeros tenían sus paredes levantadas con simples cañizos recubiertos con una capa de yeso o cal, o tan solo con una capa de barro. Esta solución constructiva también se empleaba para realizar particiones interiores en todo tipo de barraca o para cerrar la fachada que formaba el piñón y no soportaba ninguna carga en las barracas de atobas o adobe (Soldevila 2001). Por lo tanto, en general, las barracas eran una arquitectura autoconstruida por los futuros moradores en la que se empleaban los materiales y los recursos disponibles en el entorno próximo y completamente integrada en el medio natural (figura 11).

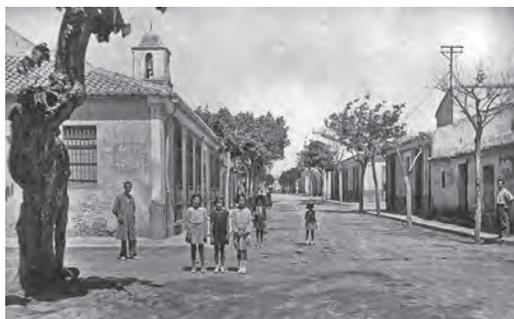
Figura 12
Fotografía histórica de la calle del Rosario de Almoradí en 1930 (<http://almoradi1829.blogspot.com>)

muy trabada entre sí, y fábricas de mampostería para que así fuera más complicado el desprendimiento de sus partes durante un temblor. Así pues, vuelve a proponer un armazón de madera como el que tenían las barracas, ya que debido a la escasa disponibilidad de este material en la zona no era posible otro tipo de solución constructiva, aunque con un relleno más consistente y duradero. Por último, cabe destacar igualmente, la reutilización de materiales, que ha sido una constante a la hora de construir las barracas, y que Larramendi propone en las poblaciones arruinadas parcialmente tras los terremotos, como fue el caso de Dolores y San Fulgencio, Formentera, Benijofar, San Bartolomé y Rafal ya que permitía reedificar los edificios aprovechando la parte sana de los edificios existentes, aunque adoptando las reglas indicadas para la construcción de los nuevos poblados.
