CAPÍTULO 4

ANÁLISIS DE PATOLOGÍAS

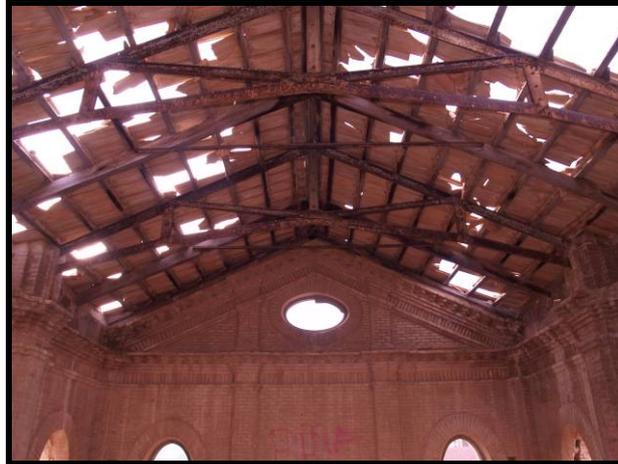
Detalle general de las cerchas.

Planta primera en el interior del depósito. Tanto en la cercha sencilla como en la compuesta.

La cercha está oxidada por estar en contacto con la humedad ambiental y debido a que la cubierta está rota, la cercha está en contacto con el agua de lluvia.

El oxido es provocada por la humedad (ya sea la humedad ambiental o la provocada por las lluvias) al reaccionar con los elementos metálicos de la cercha.

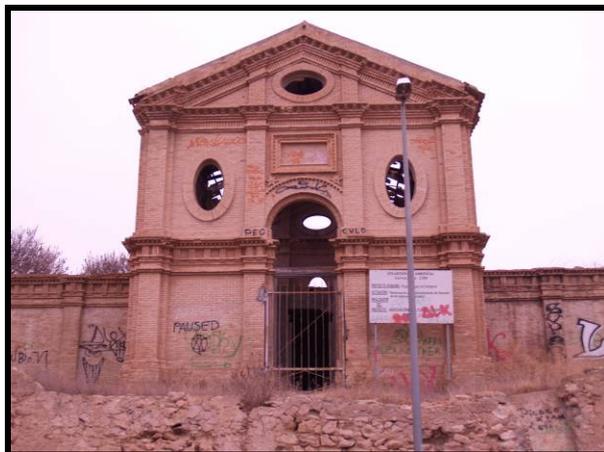
Detalle general de la fachada principal con la reja de acceso.

Está situada en la fachada principal, en la puerta de acceso al depósito.

La reja está anclada en las columnas de la fachada principal.

El óxido es provocado por la humedad (ya sea la humedad ambiental o la provocada por las lluvias) al reaccionar con los elementos metálicos de la reja.

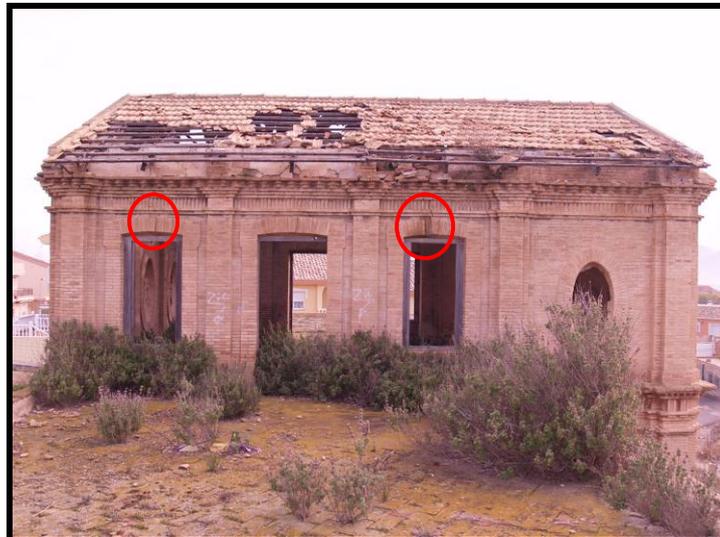
Está situado en la fachada lateral de la planta primera.

Sobre el muro apoya directamente la cercha.

El peso que produce la carga puntual de la cercha sobre la fachada ha provocado la aparición de estas grietas.

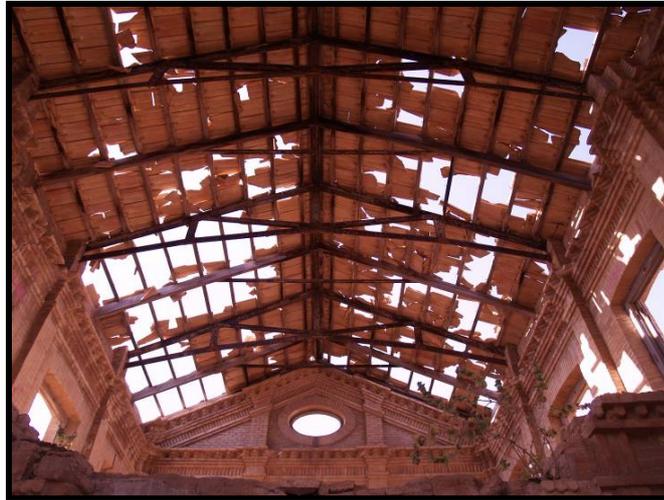
Fotografía general de cómo apoya las cerchas en la fabrica

Las grietas se sitúan donde apoya la cercha metálica.

Esta grieta es debida a la oxidación que ha sufrido la cercha, y como parte de esta, está empotrada en la pilastra, su aumento de tamaño ha provocado la aparición de La grieta.

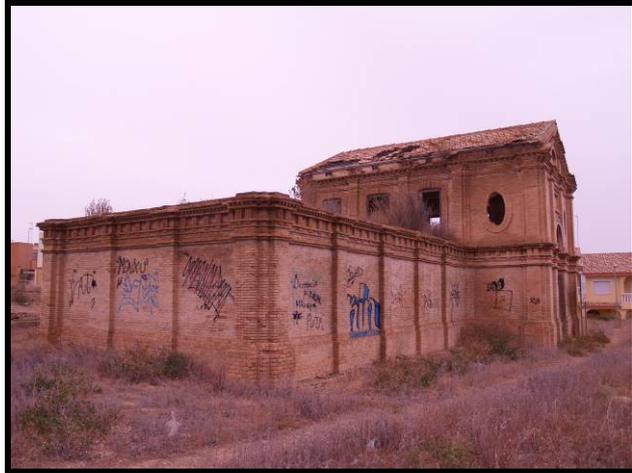
Fotografía general del depósito

Esta patología se da en toda la fachada, por esto se ha elegido un única zona Representativa.

Es debido a la humedad, que al penetrar en los ladrillos provoca su degradación y Posterior fracturación.

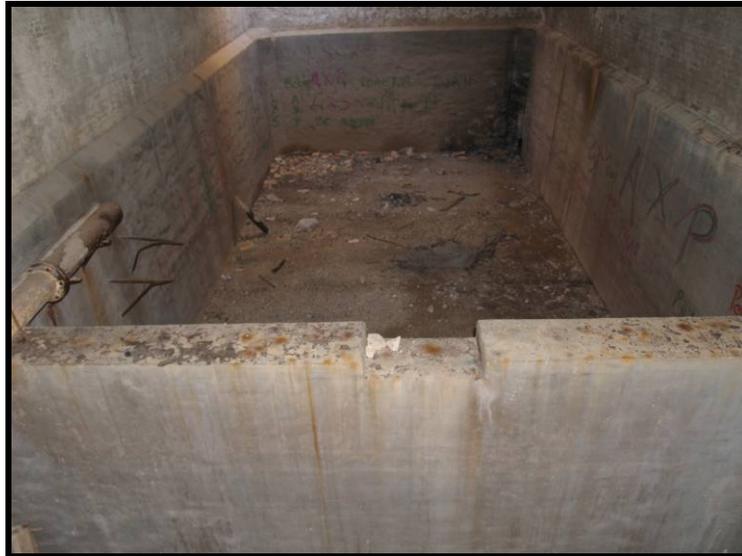
Fotografía general del interior del deposito

Tanto en el interior del depósito como en el exterior

La humedad en fachada está provocada por un lado, por la ascensión de humedad del terreno por capilaridad y también por otro lado por estar en contacto con el agua del depósito.

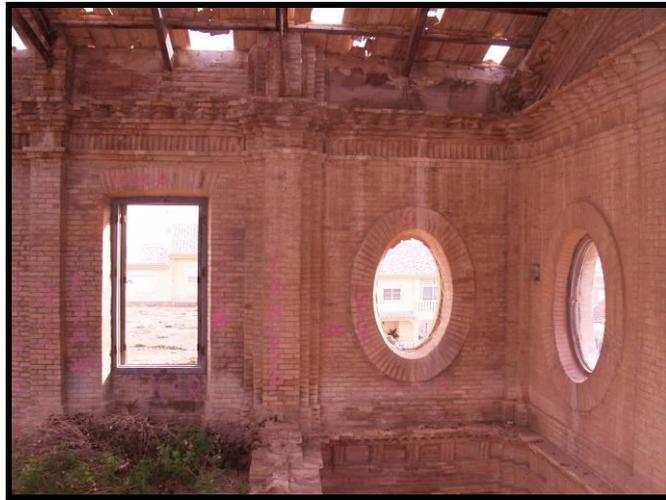
Detalle general de la fachada interior.

En los marcos de puertas, ventanas y en algunas cerchas y rastreles.

Esta causada por la acción directa del sol y el viento sobre la madera situada en el exterior. La radiación solar degrada la lignina oscureciendo la superficie libre de los elementos de madera, favoreciendo la aparición de mohos; el viento elimina la lignina degradada por el sol, agrietando y arrugando la superficie de la madera que queda preparada para el ataque de xilófagos (pese a esto no he encontrado evidencias físicas de presencia de xilófagos). Esto se une a la falta de una protección adecuada.

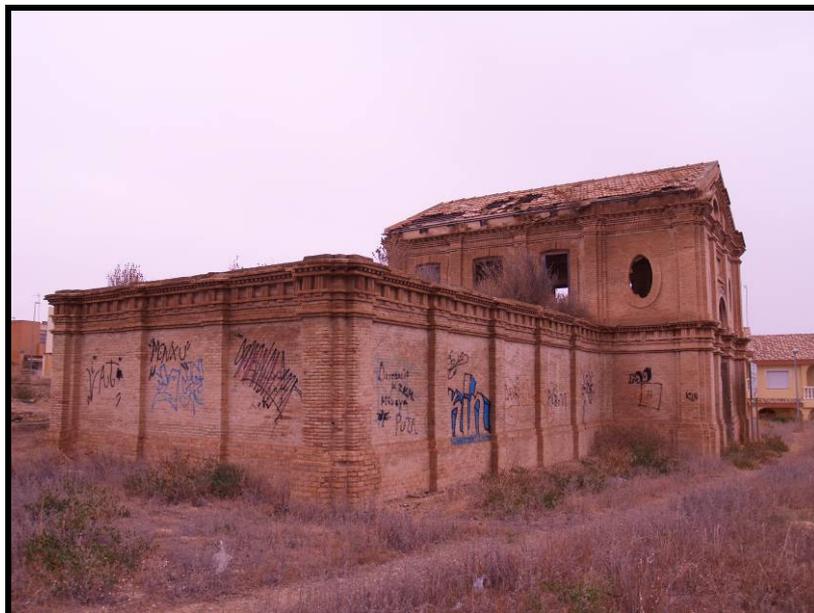
Fotografía general del depósito con los graffitis

Son pinturas que deterioran las fachadas física y estéticamente, porque estas pinturas son muy difíciles de limpiar ya que sus pigmentos quedan fuertemente adheridos a la piedra.

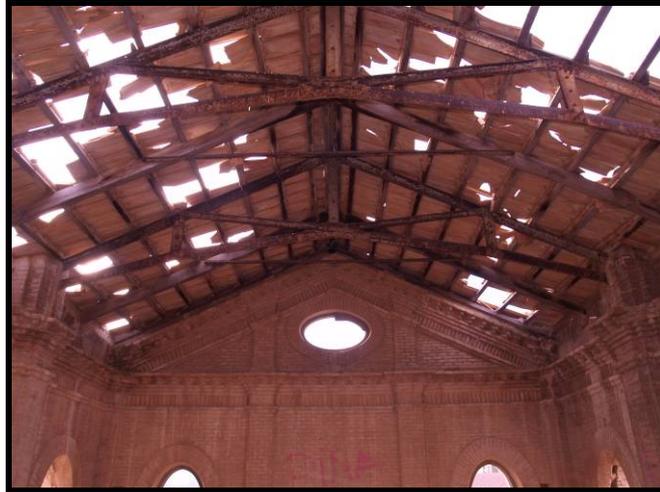
Fotografía general de las tejas.

Es debido a la humedad, a la lluvia, viento y al paso del tiempo que al penetrar en la teja provoca su degradación y posterior fracturación y desprendimiento.
