PERITACIÓN TÉCNICA DE ACCIDENTES MARÍTIMOS. INCENDIO Y HUNDIMIENTO DEL PESQUERO "EL NENE"

PROYECTO FIN DE CARRERA

Autor: José Agustín Écija Fernández

2014

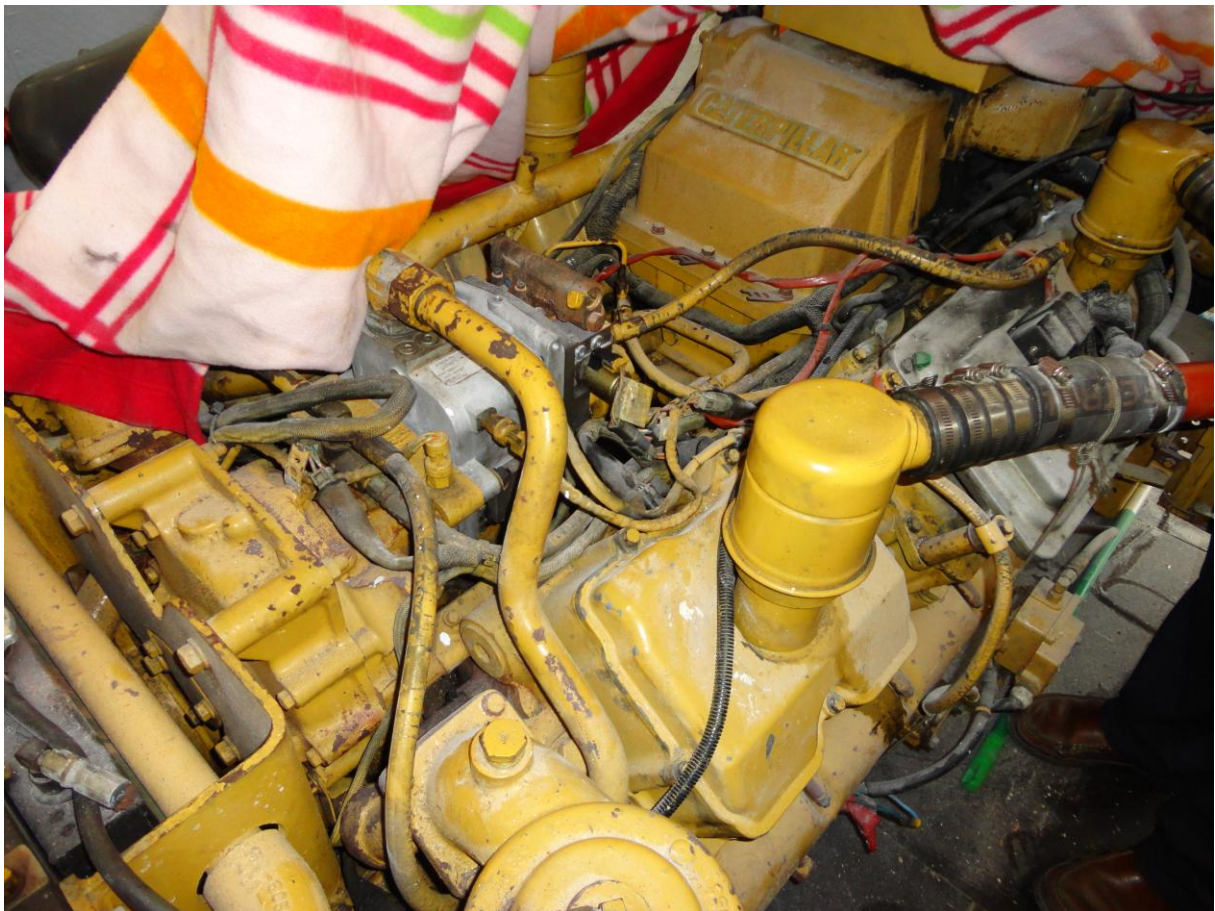
Otra posible causa sería una fuga de aceite del sistema hidráulico que incidiendo en una zona caliente del motor originaría el incendio.

Y por último mencionar un cortocircuito en un cuadro eléctrico de la cámara de máquinas.

Vista del motor principal
