Universidad
Politécnica
de Cartagena

TRABAJO FIN DE GRADO

Inventario patológico en edificios y análisis after-shock del casco urbano de Lorca tras el sismo de 2011

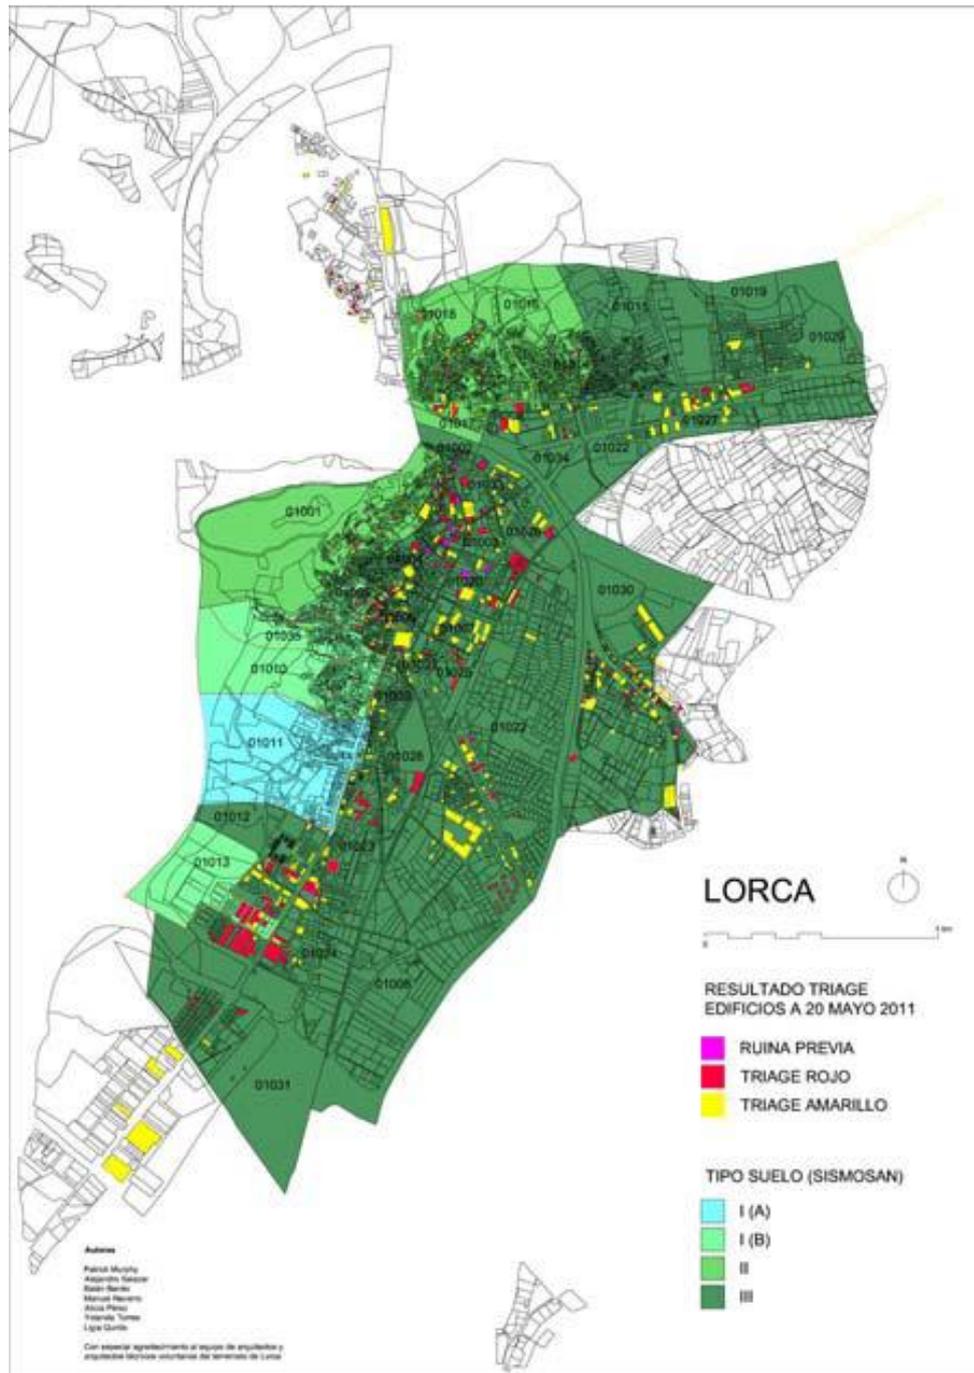
Daños en Lorca destacando los edificios amarillos (daños moderados) y rojos (daños graves) por distrito censal y clase de suelo (datos del 20 de mayo). Se indican también aquellos edificios que ya se hallaban en ruina antes del sismo. El parque inmobiliario del área censal estudiado en este trabajo es de 5155 edificios.

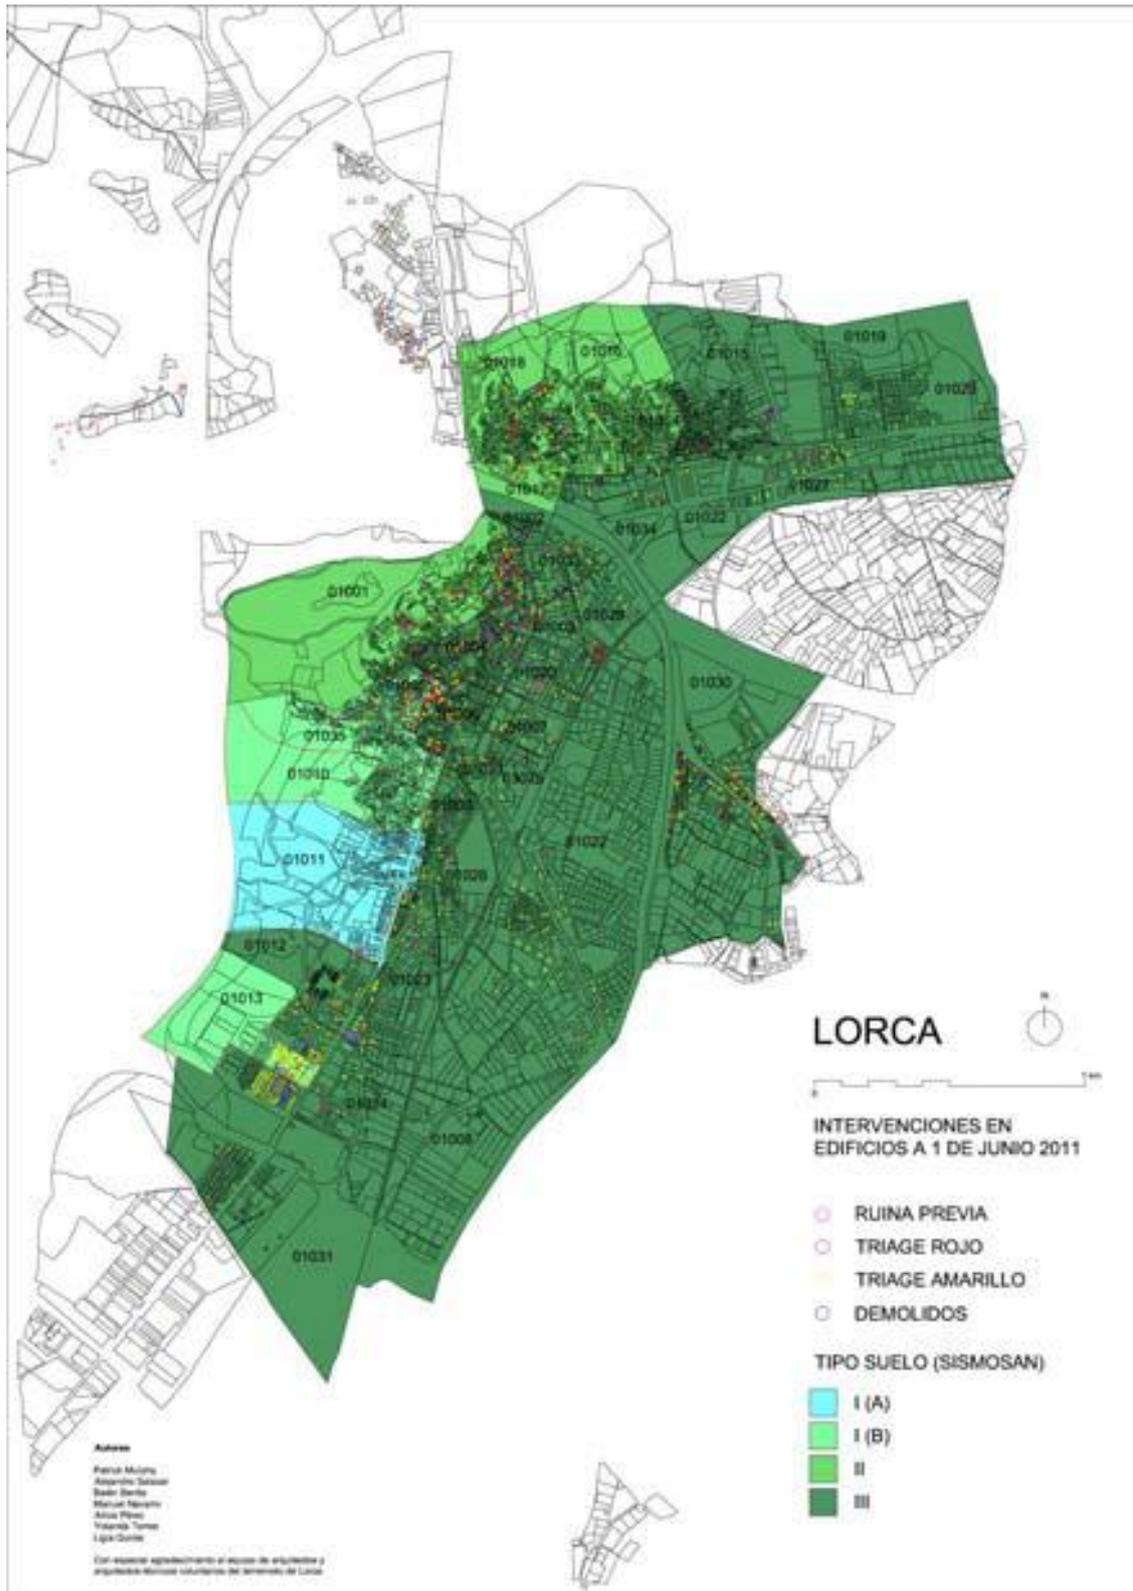
Daños en Lorca indicando edificios amarillos (daños moderados) y rojos (daños graves) por distrito censal y clase de suelo (datos del 1 de junio). Se indican las demoliciones (19 edificios) Realizadas después del sismo.

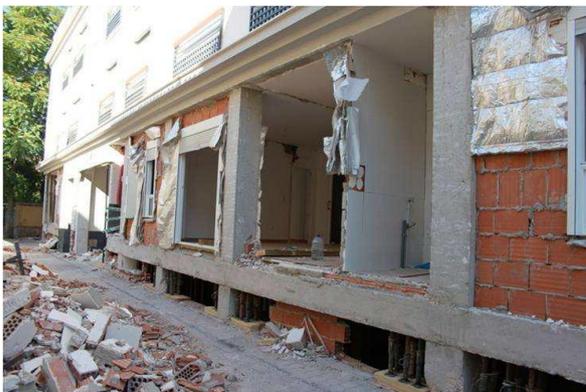
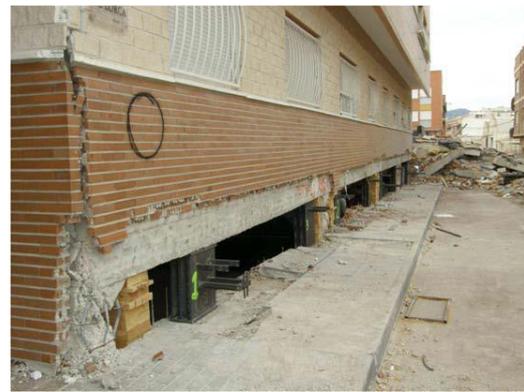
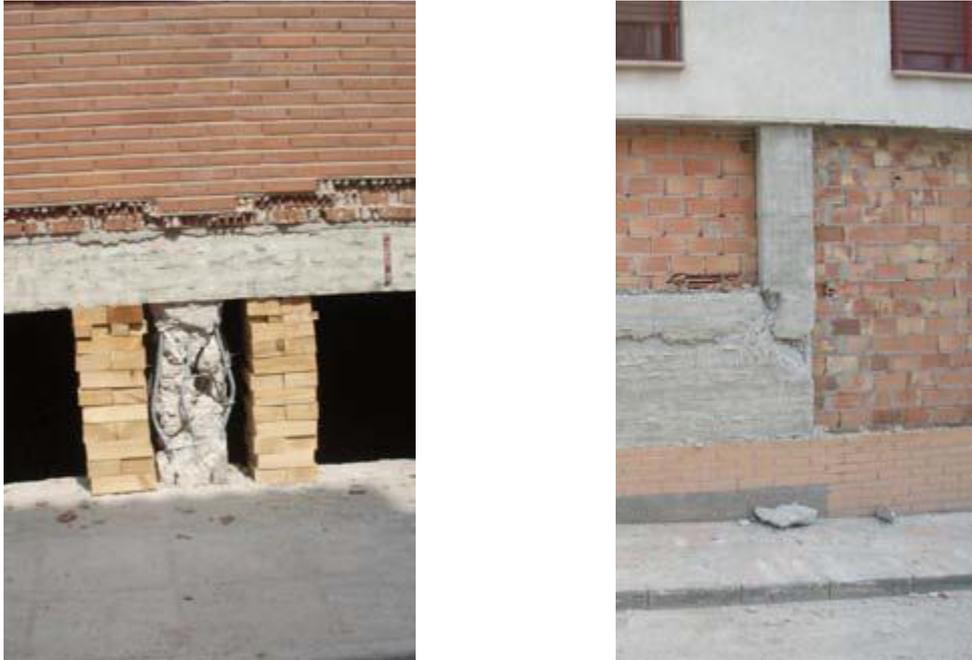
Dos tipos de pilares cortos dañados en edificios de Lorca. figura 1

El caso de la Calle Infante Juan Manuel nº 5, que colapsó completamente (figura 1), un edificio de viviendas de pórticos de Hormigón Armado de tres alturas. El edificio tenía la planta baja elevada con respecto a la rasante de la calle y pilares cortos en dos pórticos del perímetro del edificio.

Un edificio colindante idéntico, de la misma promoción, tiene deformaciones e importantes daños en los pilares cortos, demostrando que el colapso se debe al error constructivo de los pilares cortos en el perímetro.

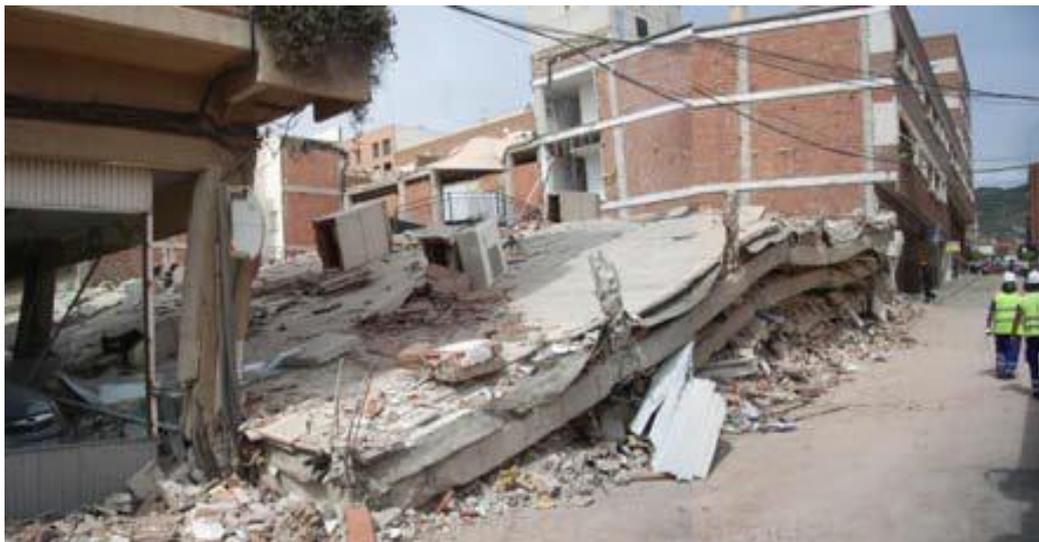
El error de los pilares cortos provoca el colapso de la estructura, dañando a los edificios colindantes.

Foto real del edificio colapsado en Calle Infante Juan Manuel.

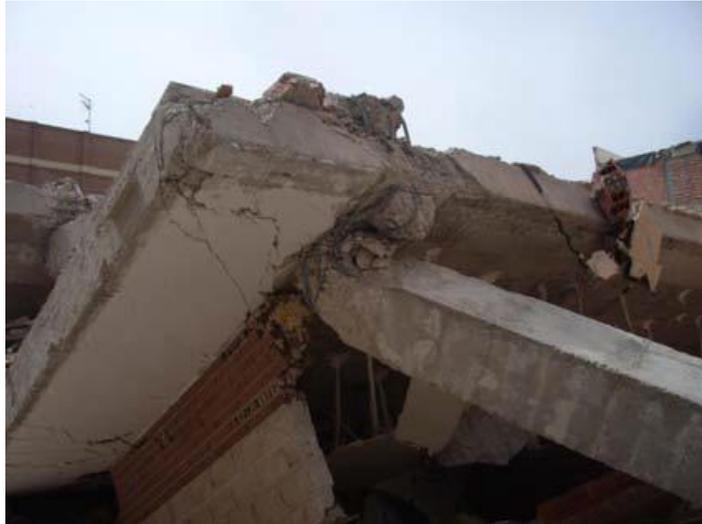
Detalle de la unión entre pilar-forjado del edificio colapsado.

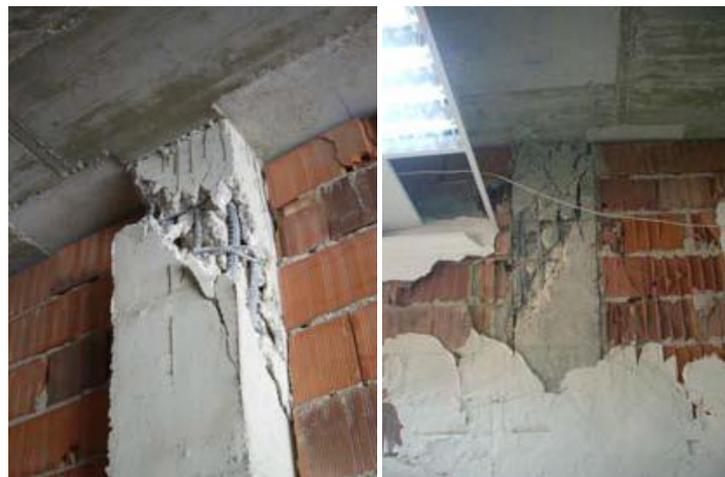
Daños en el cerramiento no estructural de la planta baja de un edificio. El cerramiento ha resistido los esfuerzos horizontales de la estructura, pero ha fallado por cortante (grietas en forma de cruz de San Andres.)

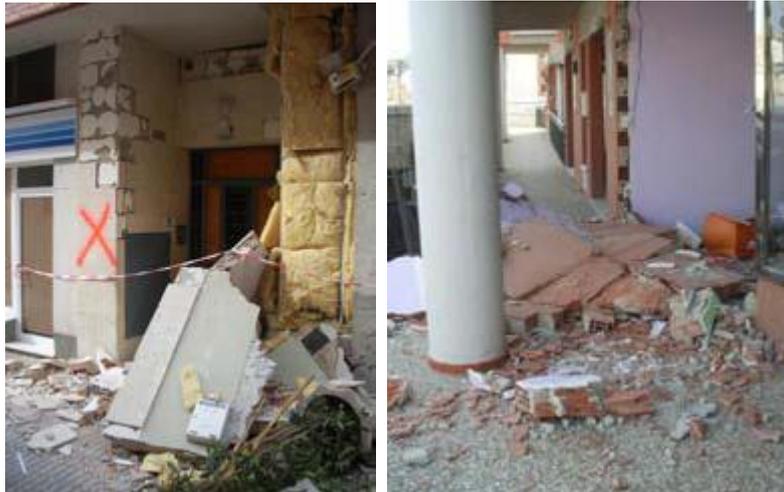
A la izquierda, grietas provocadas por los cortantes en forma de aspa, en el cerramiento y fachadas de un edificio público moderno. A la derecha el cortante aparece en forma de aspas en el hospital Rafael Méndez.

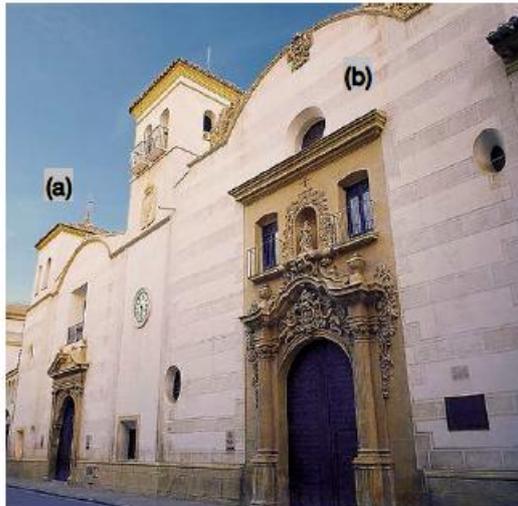
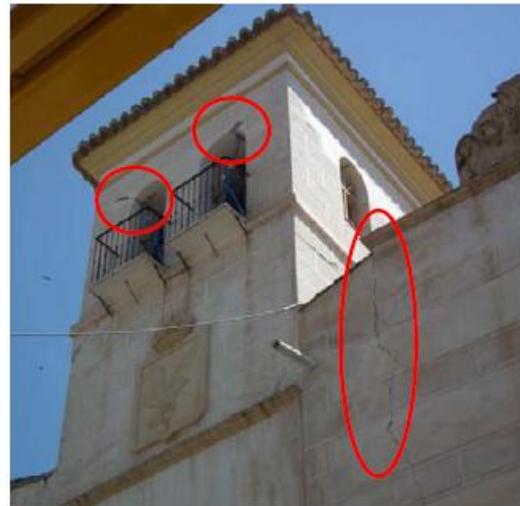
Iglesia de santo domingo

Después del seísmo tenía grietas en sus torres y fachadas, además en el interior también se observaban grietas, aunque no eran daños de mucha importancia en general para la estructura del edificio.

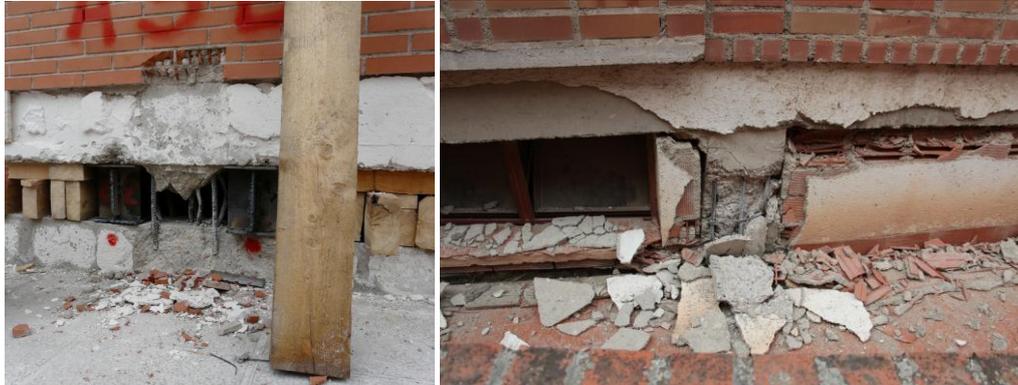
La construcción de edificios con semisótanos, escalonados, o con otras singularidades constructivas en su diseño que den lugar a pilares cortos, deben de s

prohibirse, y aplicar las reformas pertinentes para plantear refuerzos y detalles constructivos específicos que solucionen esta especial circunstancia. Por ejemplo, deberán evitarse las ventanas y ventilaciones corridas que produzcan piezas verticales (pilares u otros elementos) cortas.

Los huecos en los sótanos podrán practicarse en la mitad de los muros, en lo posible que sean estrechos y si es posible de forma circular.

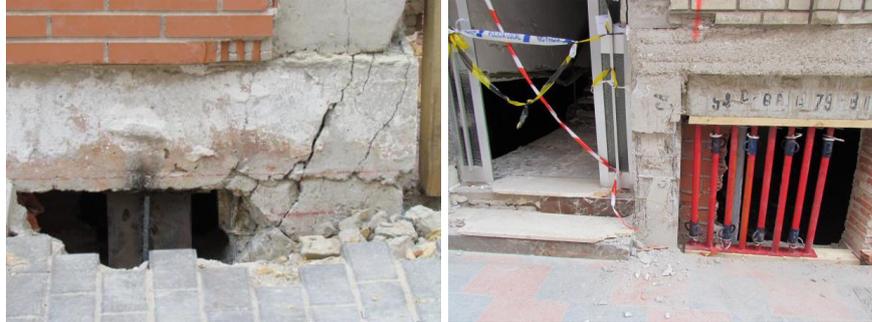
Realmente lo que hay que evitar es establecer juntas en los edificios cuando no son necesarias, y particularmente si se hayan escalonadamente entre los bloques de un mismo

conjunto, esto facilita que se produzcan golpes destructivos a media altura sobre los pilares bajo las oscilaciones sísmicas con consecuencias nefastas para estos. En Lorca casos como los descritos han existido demasiados, lamentablemente para los edificios.

Si no queda otra solución que el edificio tenga que tener juntas, debe de intentarse que el diseño no escalone los forjados (procurar que todos ellos se encuentren a nivel). Si esto no pudiera ser posible, los pilares tendrían retranquearse de los bordes del edificio lo necesario para evitar que los forjados choquen contra ellos durante las vibraciones producidas por sismo, como ha pasado en gran parte de los edificios de Lorca.

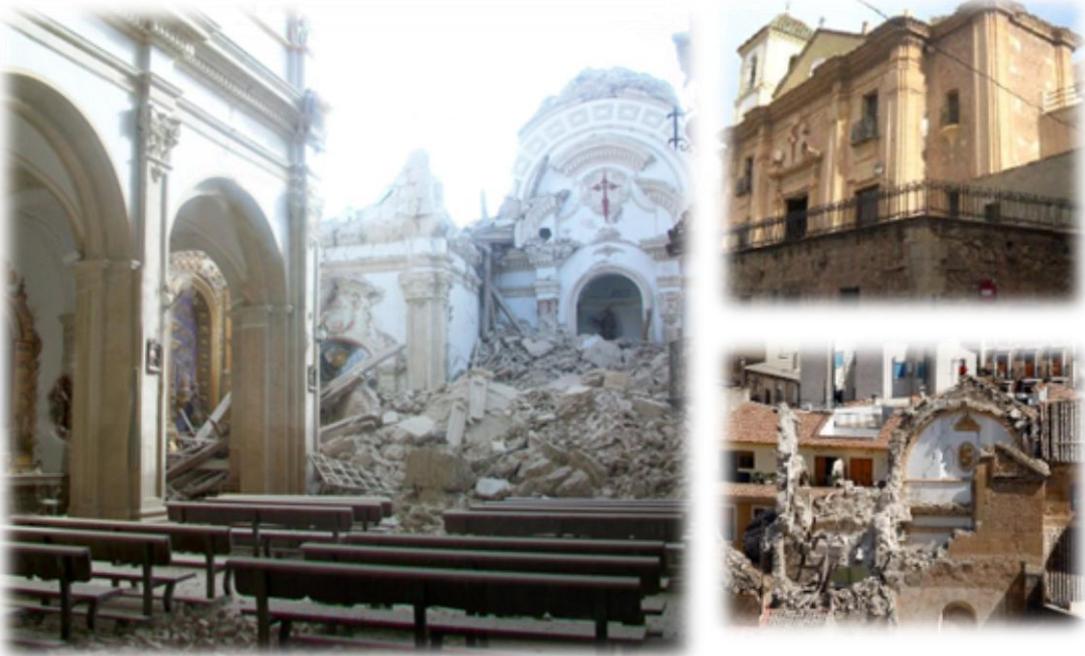
<p>El colapso de la cúpula y la nave central de la iglesia de San Antonio, es probable a un mal mantenimiento del edificio por parte de patrimonio.</p>

Tipo de estructura Clase de vulnerabilidad	Vulnerabilidad de materiales Grados	Causa del colapso
Pórticos fábrica de ladrillo. A-B	5	Sistema global del edificio

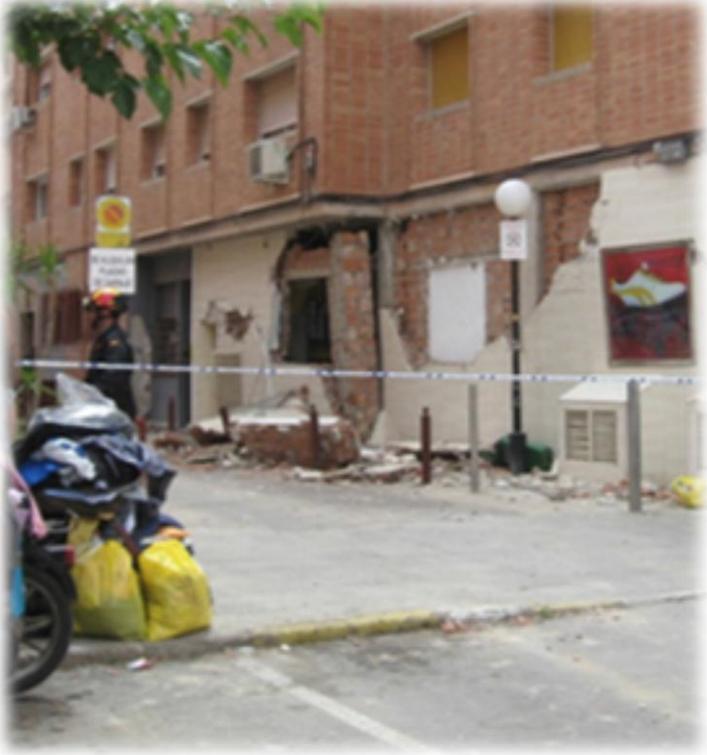
<p>Edificio que presenta plantas blandas, al carecer de cerramientos resistentes, y además irregularidades en alturas del edificio y en su planta. Presenta pilares colapsos en la planta baja debido a esfuerzos cortantes.</p>

Tipo de estructura Clase de vulnerabilidad	Vulnerabilidad de materiales Grados	Causa del colapso
Pórticos de hormigón armado. D-C	4	Sistema de construcción

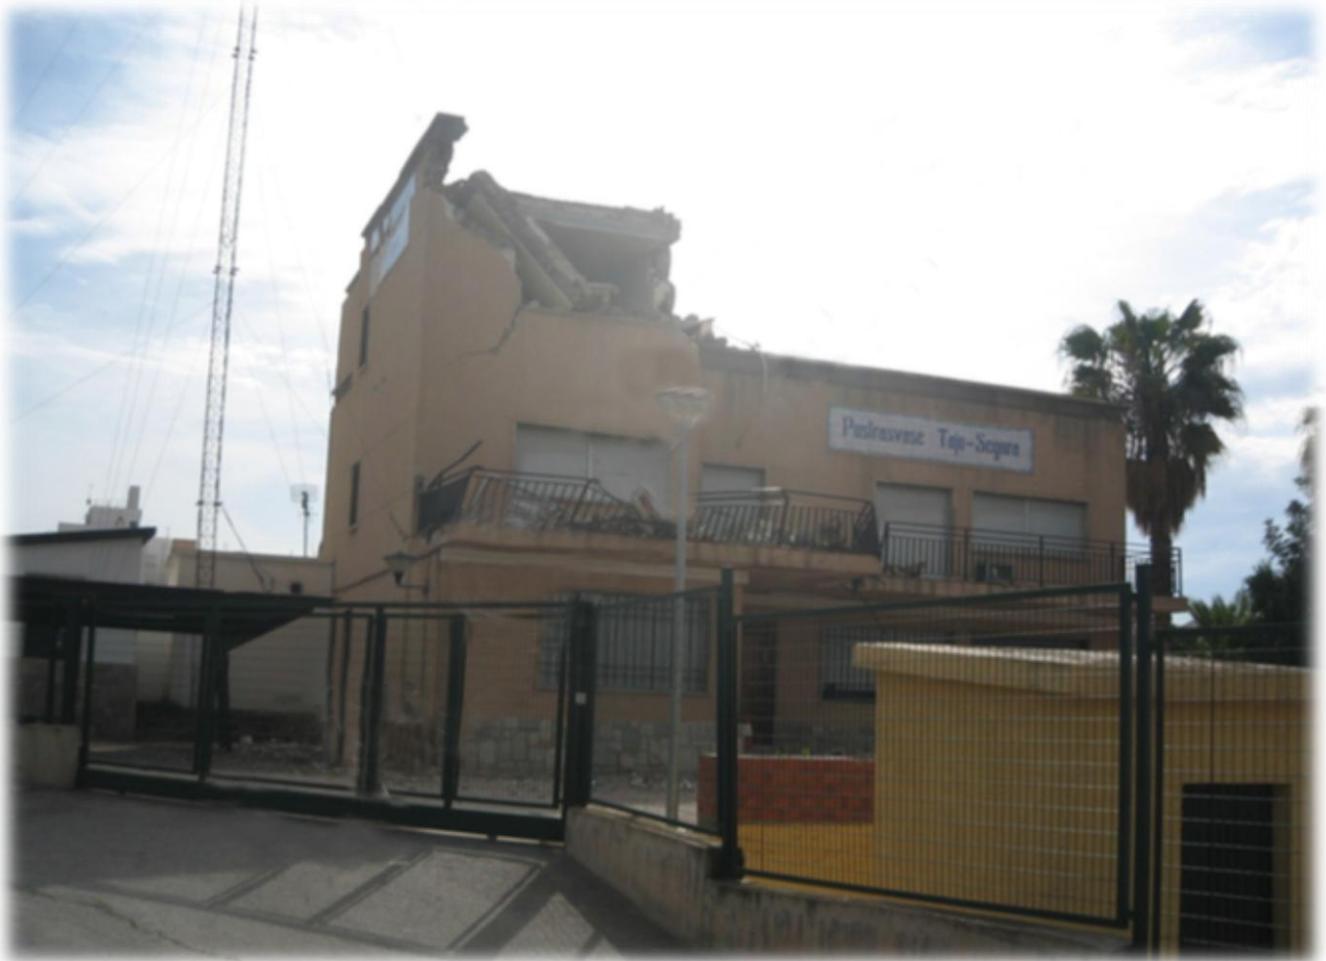
la parte superior del edificio ha colapsado casi en su totalidad, lo que puede ser debido a la irregularidad en planta y altura de este.

Tipo de estructura Clase de vulnerabilidad	Vulnerabilidad de materiales Grados	Causa del colapso
Pórticos de hormigón armado. C-D	3	Sistema de construcción
