FACHADA NORTE (CALLE BASABE).

ESTADO ACTUAL.

FICHA Nº 1.

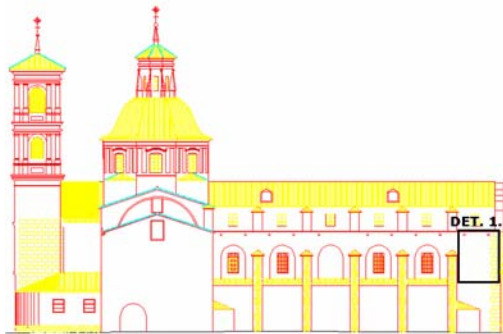
DETALLE 1.

Se evidencia el pésimo estado de conservación de la fachada; la suciedad; el desprendimiento del mortero; erosión de las piezas cerámicas; las manchas de humedad por escorrentía debido a un mal funcionamiento del antiguo faldón que no desviaba bien el agua de lluvia, pasando parte de ella por la fachada y penetrando por capilaridad.

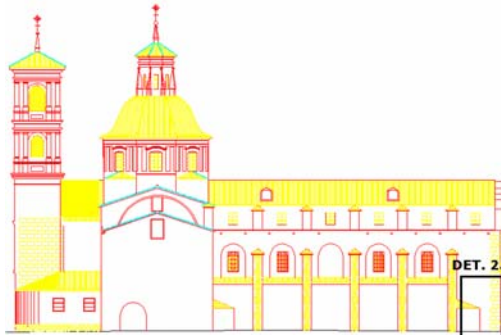
DETALLE 2.

Tanto la placa de rotulación con el nombre de la calle, como el cableado para la luz forman parte de las denominadas “lesiones estéticas”, por estar situadas en el plano de la fachada y haber sido colocadas con posterioridad al levantamiento de la misma.

Esta vez la humedad es por microcapilaridad (como consecuencia del agua contenida en el suelo) la que es evidente en el paramento, como lo son los desprendimientos de material (sobre todo en el revestimiento) y la suciedad visible también en los sillares.

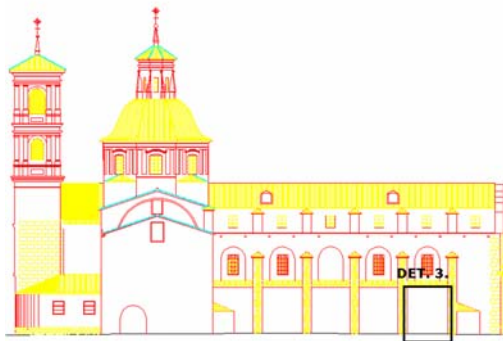
DETALLE 3.

Aparece una nueva lesión estética; el graffiti.

Se aprecia cierta eflorescencia (en forma de manchas blancas) acompañada de las grandes manchas oscuras que indican en todo momento la humedad por absorción procedente tanto del suelo como de la lluvia (en este detalle evidencian las manchas de humedad en las cornisas, debido a la mala evacuación del agua en las cubiertas).

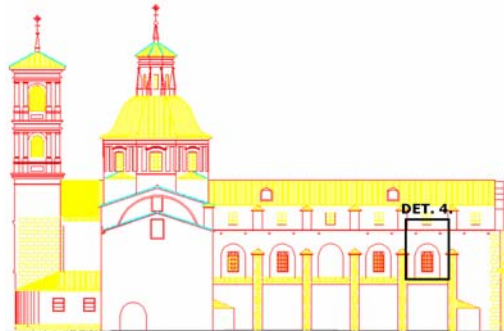
DETALLE 4.

La suciedad se aprecia de una forma notable por las manchas oscuras. Esta suciedad aparente suele ser el resultado de de partículas de polvo atmosférico, o de otros elementos en contacto, sobre la superficie porosa del ladrillo cerámico.

La erosión de del material es también evidente junto con el desprendimiento del mortero y de partes de piezas cerámicas.

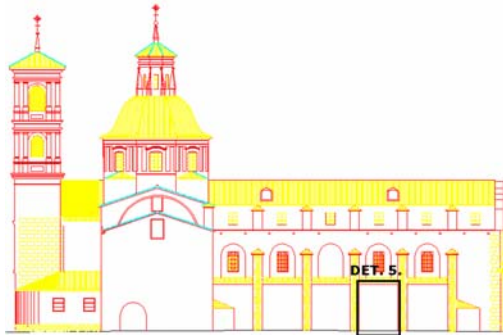
DETALLE 5.

De nuevo se observa que la patología dominante en esta fachada es la humedad por capilaridad y microcapilaridad: la primera con un recorrido horizontal del exterior hacia el interior del cerramiento; y la segunda con un recorrido vertical ascendente.

Es apreciable también la erosión del ladrillo y cierta eflorescencia debida a la recristalización de sales que ha llegado a la fachada en disolución.

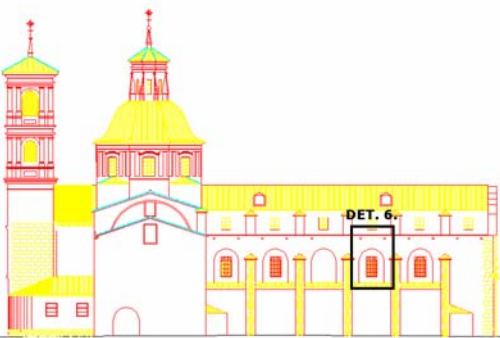
<p>DETALLE 6.</p>

Se muestra el pésimo estado de la fachada con el denominador común de; la suciedad; la erosión de los materiales y el desprendimiento de los mismos; la eflorescencia...

El ladrillo que conforma el nuevo alero construido recientemente (2004) contrasta en cuanto a forma y color con el ladrillo original. Con esto nos podemos hacer una idea de los cambios, y lesiones que han sufrido los materiales a lo largo de este tiempo, (desde 1862).

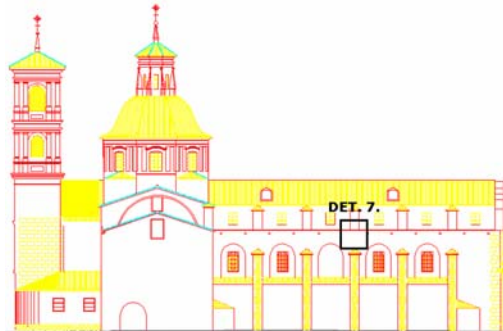
DETALLE 7.

Debido a las cargas puntuales y verticales de los contrafuertes sobre el cerramiento, vemos la aparición de fisuras. En este detalle se aprecia con claridad, la fisura casi vertical coincidente con la base del contrafuerte superior.

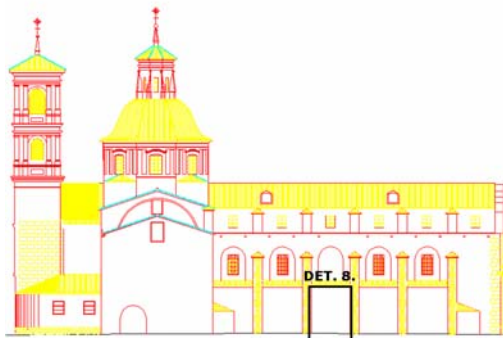
DETALLE 8.

De nuevo lesiones estéticas como el cableado y algún grafiti; también manchas de humedad por escorrentía de agua de lluvia por la mala evacuación del agua de lluvia por parte de las cubiertas y humedad por microcapilaridad; cierta eflorescencia y como no, erosión producida por agentes externos a lo largo de tantos años.

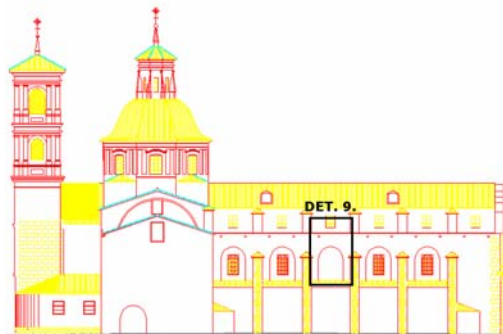
DETALLE 9.

Es apreciable la pérdida de la mayor parte del revestimiento de mortero, y de ladrillo en áreas considerables, cierta eflorescencia y la diferencia aunque ligera del estado del ladrillo que rellena lo que antes sería un hueco perteneciente al antiguo convento, y el ladrillo perteneciente al muro original del mismo.

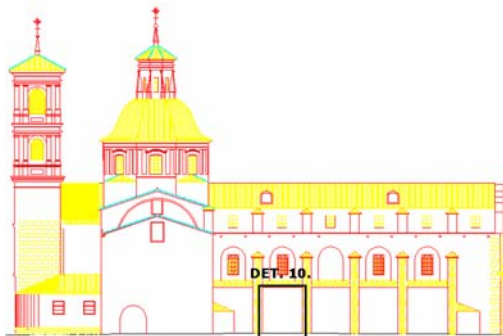
DETALLE 10.

La eflorescencia en este caso es apreciable, la vemos en forma de mancha vertical y blanquecina, junto con la constante marca de la humedad, en este caso, en su mayor parte ascendente desde el suelo por microcapilaridad.

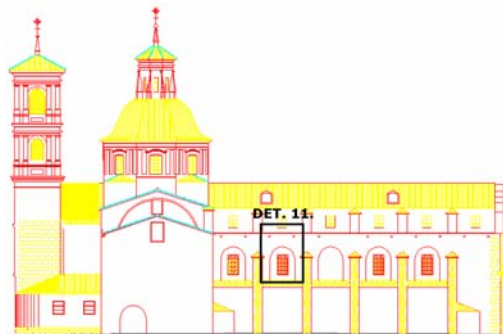
DETALLE 11.

Aquí si que la eflorescencia juega un papel importante, su color blanquecino casi se confunde con el color del revestimiento de mortero de cal y yeso de dosificación 1:4.

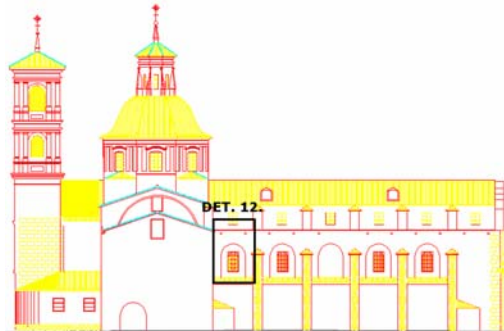
DETALLE 12.

Aparecen huecos formados por el desprendimiento de piezas de ladrillo. Aquí también se aprecia la erosión del ladrillo, la ausencia de la mayor parte del revestimiento, y cierta eflorescencia.

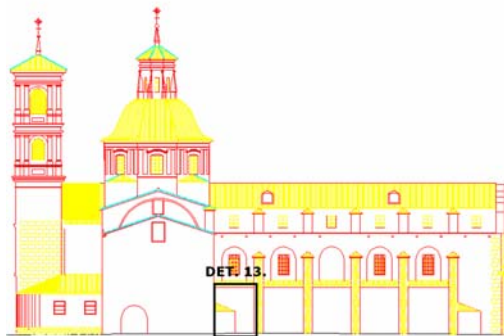
DETALLE 13.

Aparece de nuevo una lesión estética en forma de graffiti, huecos que evidencian el desprendimiento de las piezas de ladrillo y humedad por capilaridad y microcapilaridad.

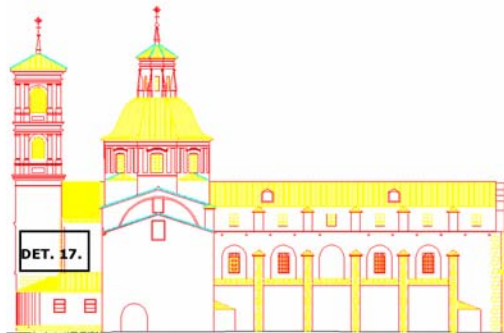
Vemos las manchas de humedad en el revoco y desprendimiento de gran parte de éste. Las lesiones estéticas son evidentes; el cableado y los focos que durante la noche alumbran la fachada.

La paloma nos da una idea de las lesiones que pueden llegar a provocar a causa de sus deyecciones, ya que son difíciles de eliminar debido a la generación de ácidos sobre calizas y areniscas, o de sales que atacan a todo tipo de material.

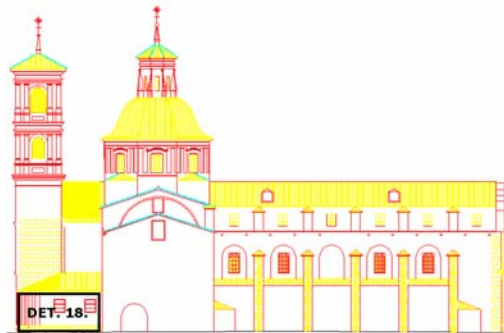
Nuevamente la aparición de lesiones estéticas, pero sobre todo, las manchas de suciedad, por agentes externos, en la superficie del revoco y el desconchamiento de parte de éste.

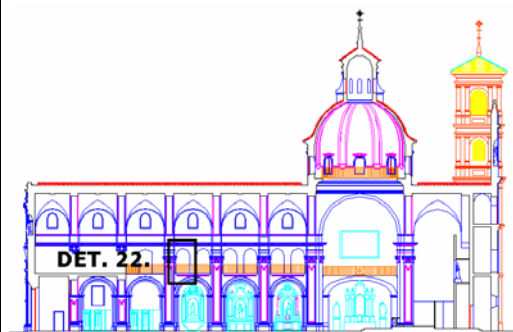
El estado en este caso es mejor que el anterior, (aunque la parte alta e interior de la iglesia no se conserva muy bien, y se repiten las patologías en todos los módulos de ventanas) pero en este detalle se destaca más que la patología por espectro de juntas, por las manchas por oxidación del metal de las piezas de la ventana, con un aspecto amarillento. Esta oxidación se debe en gran parte a las infiltraciones de agua de lluvia provenientes de la cubierta.
