Escuela de Ingeniería de Caminos, Canales y Puertos y de
Ingeniería de Minas

Estudio de la relación existente entre la
composición de la trama urbana de la
ciudad de Lorca y las patologías detectadas
tras el terremoto del 11 de Mayo de 2011

Proyecto Fin de Grado

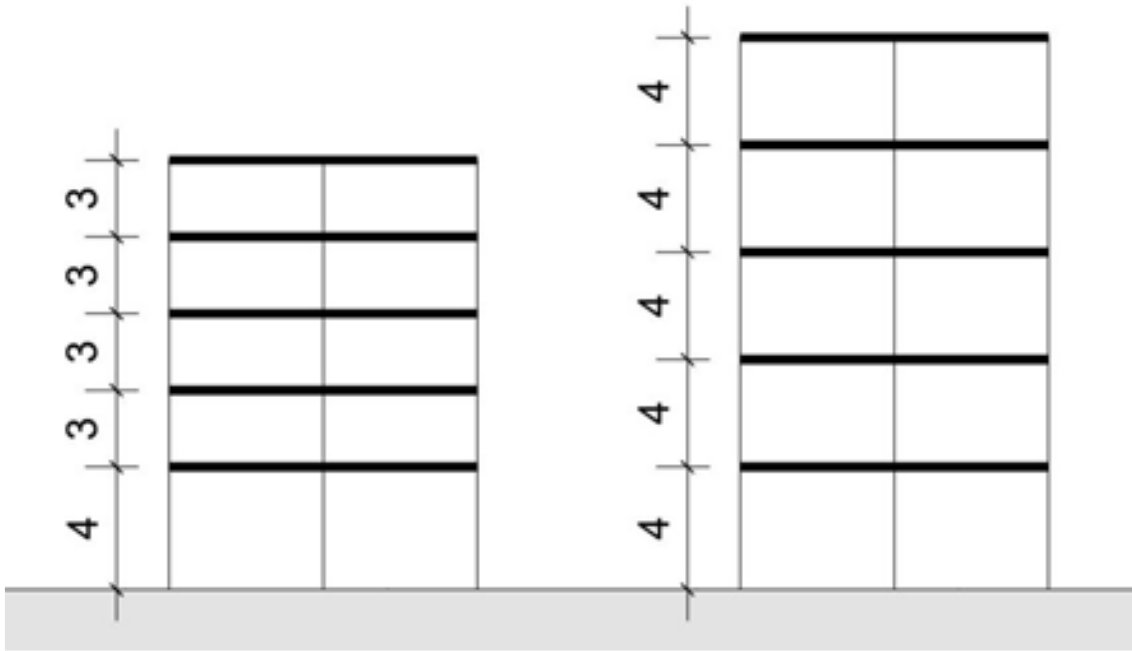
Este tipo de configuración estructural suele tener origen en una mayor altura de la planta baja. Debido a este efecto se concentran esfuerzos en una planta del edificio debido a que es más flexible que las demás. Generalmente el término se le aplica a los edificios con plantas bajas abiertas o menos rígidas que las plantas superiores (Figura 25).

Figura 25: Edificio irregular (izquierda) y regular (derecha). El edificio de la izquierda posee una planta baja débil por el cambio de rigidez en esa planta relativa a las superiores.

En la mayoría de los casos, la presencia de dicha planta blanda no conduce al colapso de la estructura sino a grandes desplazamientos horizontales seguidos de daños graves en los cerramientos.
