## Protección de estructuras de construcción en atmósferas corrosivas.

TRABAJO FIN DE GRADO

GRADO EN INGENIERÍA EN TECNOLOGÍAS  
INDUSTRIALES

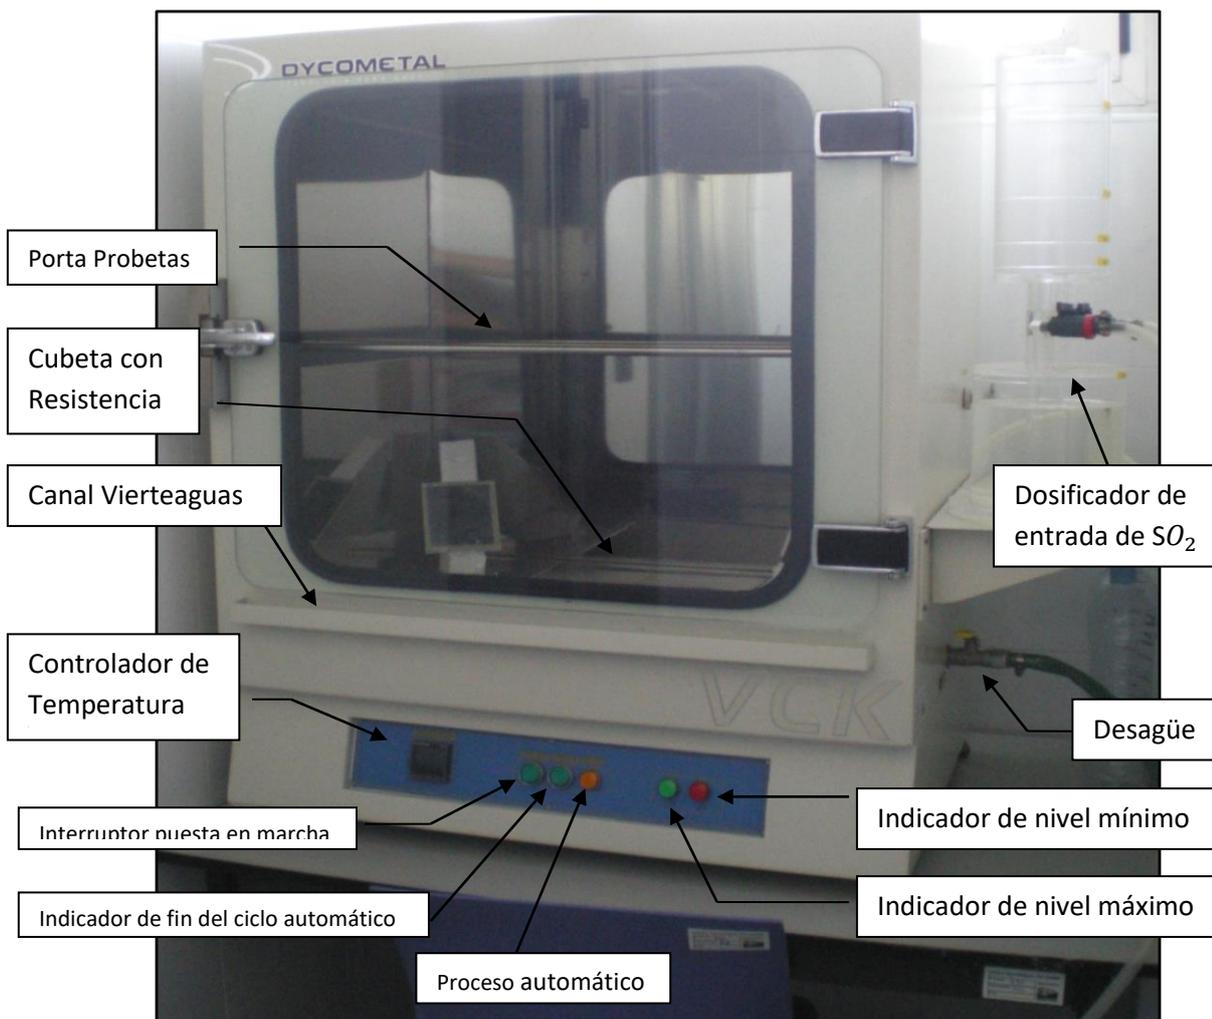
Figura 1. Cámara Kesternich. Laboratorio Centro Tecnológico del Metal. Murcia.

Tanto el interior como el exterior de la cámara están fabricados en polipropileno inerte a la corrosión. En la puerta se ubica una ventana para visualizar el interior de la cámara. Debido a la agresividad de los ensayos con disoluciones gaseosas, este tipo de cámaras están fabricadas interiormente en acero inoxidable AISI 316 L. Los soportes de PVC en los laterales para colgar las barras porta-muestras. Posee un aislamiento de lana de roca.

En la base de la cámara existe una cubeta de 4 litros de agua en la cual va alojada una resistencia de inmersión que nos permite alcanzar la temperatura deseada. El techo con inclinación para evitar el goteo sobre las muestras y válvula de compensación de presión.

La cámara de corrosión Kesternich, serie VCK 300 de DYCOMETAL, simula una atmosfera artificial de humedad saturada y temperatura constante combinado con gas de dióxido de azufre ( $\text{SO}_2$ ) para provocar un efecto de lluvia ácida según la norma DIN 50018 y realizar ensayos corrosivos de atmósfera sulfúrica.

Los rangos máximos de temperatura en modelo estándar son desde ambiente pudiendo llegar a los  $+60^\circ\text{C}$ , rango de humedad de hasta el 100 HR %. Trabaja a una tensión de 230 V con 50 Hz de frecuencia y 1 KW de potencia a intensidad de 4,4 A. Tiene un peso de 80 Kg y una capacidad de 300 litros.

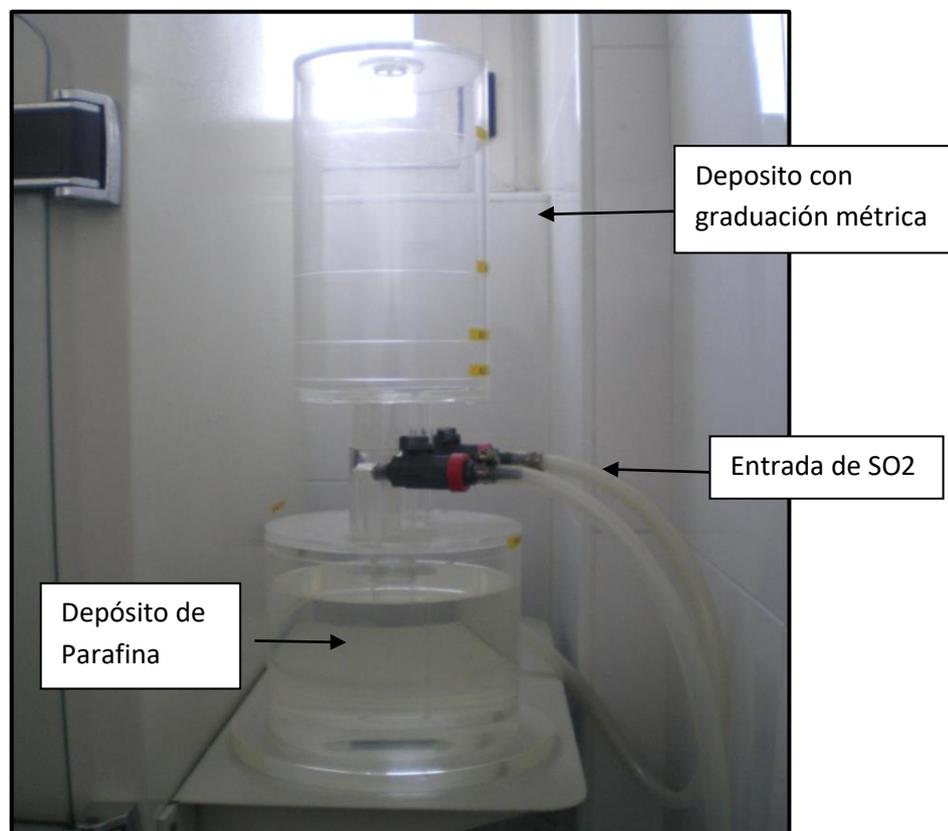
En el exterior de la cámara se encuentra el dosificador de gas  $\text{SO}_2$ , fabricado en metacrilato transparente. El depósito inferior se rellena de parafina y el superior con dióxido de azufre procedente de la botella de gas con manómetro, este depósito está graduado métricamente desde 2 a 0,2 litros.

Figura 2. Dosificador de dióxido de azufre.

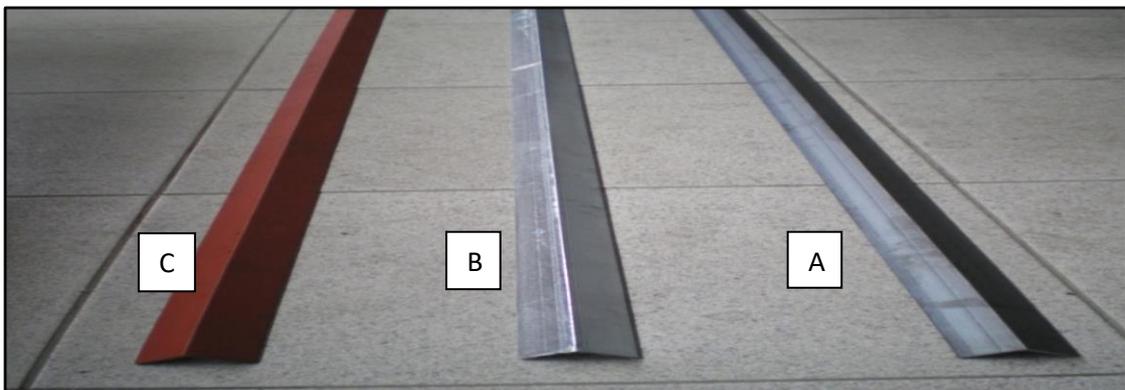
- Longitud comercial: 6 m, con tolerancia de largo de 0 a 100 mm.
- Espesor de sección:  $e = 4$  mm.
- Longitud de sección:  $b = 35$  mm.
- Radio de unión:  $r_{unión} = 5$  mm.

Figura 3. Ángulos de acero S 275 JR (A), recubrimiento metálico (B) y orgánico (C).

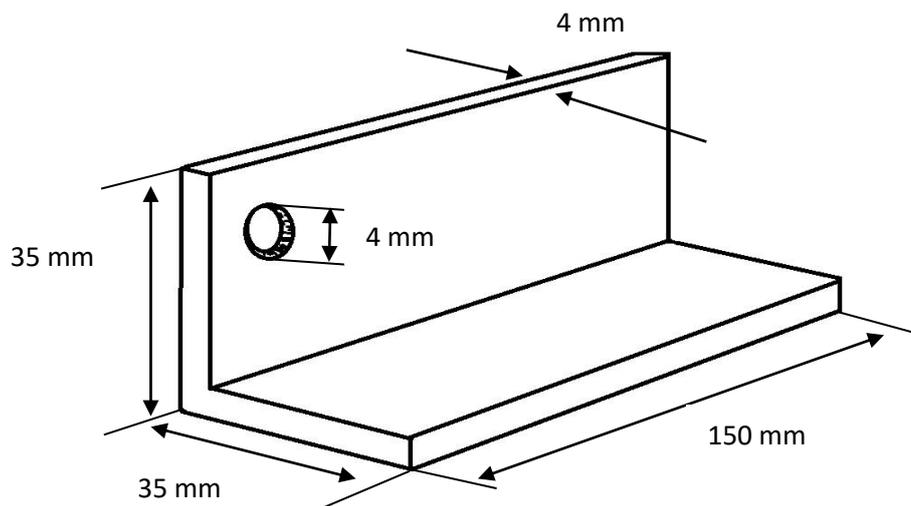
Se ha realizado un agujero en las muestras, con taladro de columna y broca de 4 mm de diámetro, con el fin de colgar las probetas en las barras del interior de la cámara climática.

Figura 4. Diseño de las probetas.

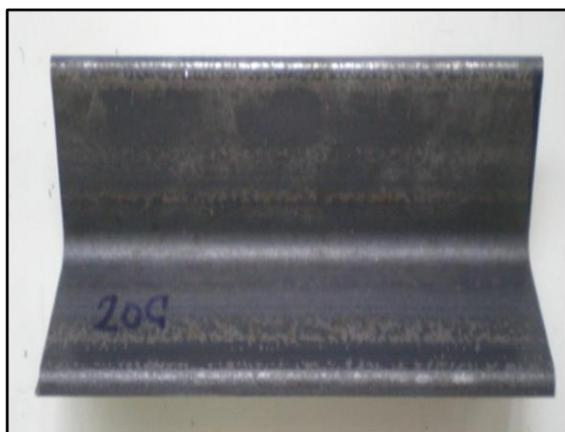
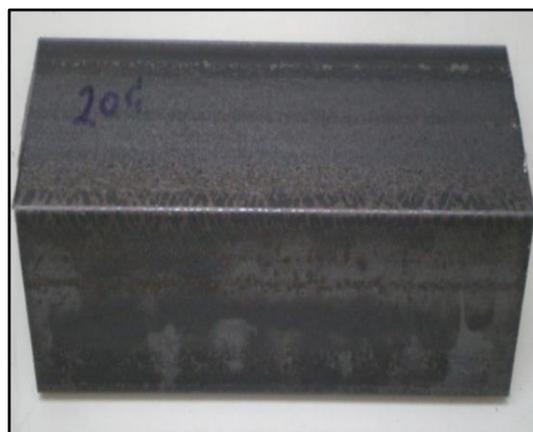
- Codificación de las probetas:
  - Probeta 1. Probeta de acero S 275 JR.  
Código: **SR-20C**.

Figura 5A. Cara A, probeta SR-20C

Figura 5B. Cara B, probeta SR-20C

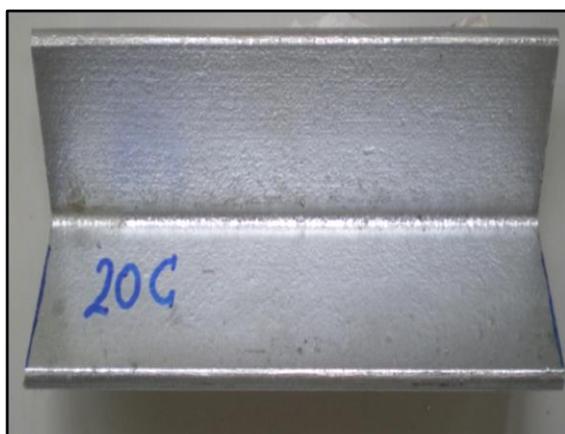
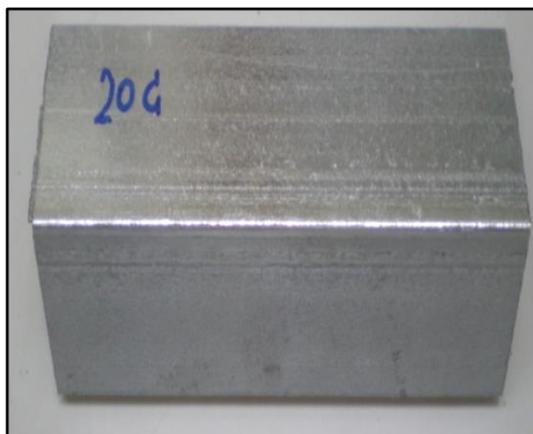
- Probeta 2. Probeta con protección metálica.  
Código: **RG-20C**

Figura 6A. Cara A, probeta RG-20C

Figura 6B. Cara B, probeta RG-20C

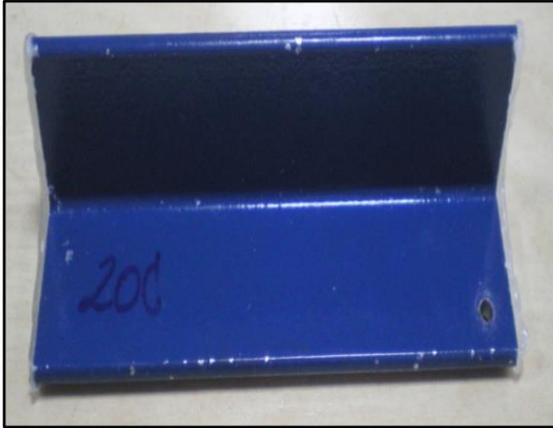
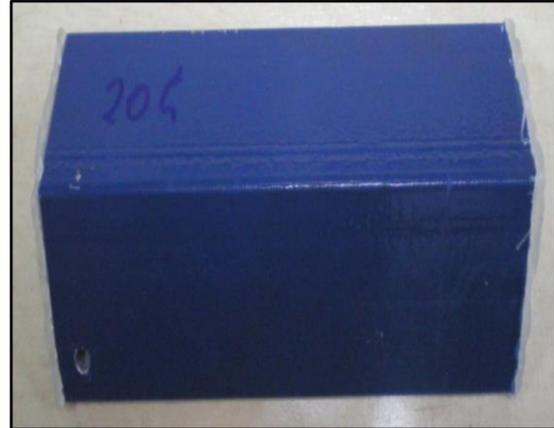
- Probeta 3. Probeta con recubrimiento mixto.

Figura 7A. Cara A, probeta RM-20C

Figura 7B. Cara B, probeta RM-20C

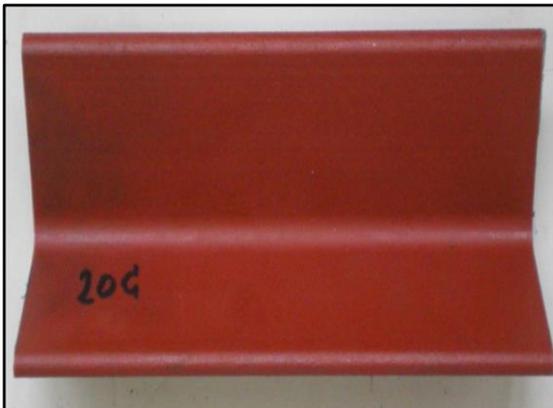
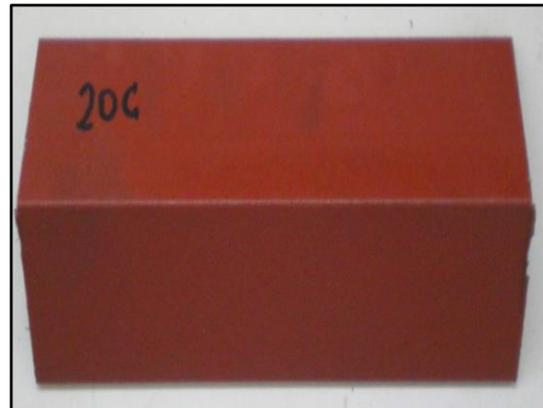
- Probeta 4. Probeta con protección orgánica.

Figura 8A. Cara A, probeta RO-20C

Figura 8B. Cara B, probeta RO-20C

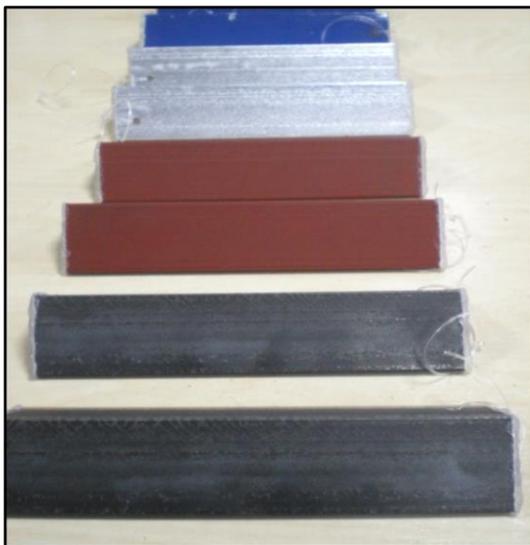
Figura 9. Preparación de muestras

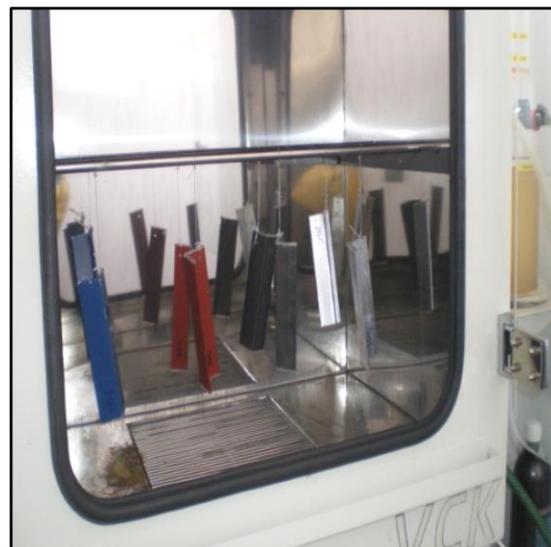
- La distancia entre las muestras no debe ser inferior a 20 mm.
- La distancia entre las muestras y la pared o el techo de la cámara de ensayo no debe ser inferior a 100 mm.
- La distancia entre los bordes inferiores de las muestras y la superficie de agua en el fondo de la cámara no debe ser inferior a 200 mm.

Figura 10. Posición de muestras en cámara

El posicionamiento de las muestras sometidas a exposición en el interior de la cámara de ensayo debe cumplir unas condiciones específicas, estas están definidas en la norma UNE-EN ISO 6988. Según el método de exposición, las muestras estarán sujetas a las siguientes restricciones:

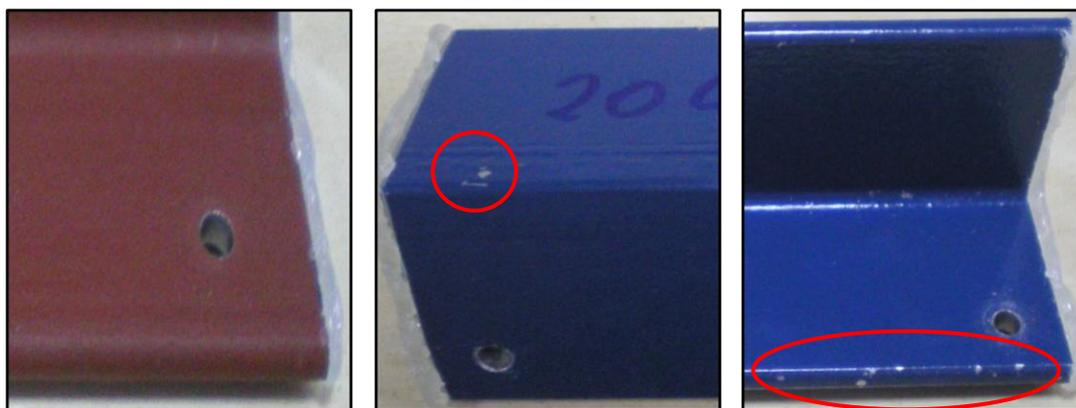
El defecto más significativo de todas las probetas es el taladro realizado para la sujeción de las mismas en la cámara. Este agujero deja al descubierto el metal base.

Otro defecto, apreciable en el recubrimiento con pintura acrílica, es el desprendimiento de pequeñas escamas de pintura azul dejando a exposición la pintura de imprimación de cinc, se pueden apreciar estos defectos en los bordes de la probeta, como muestra la siguiente figura 11.

Figura 11. Defectos sobre los recubrimientos. Taladros y desprendimiento de pintura.

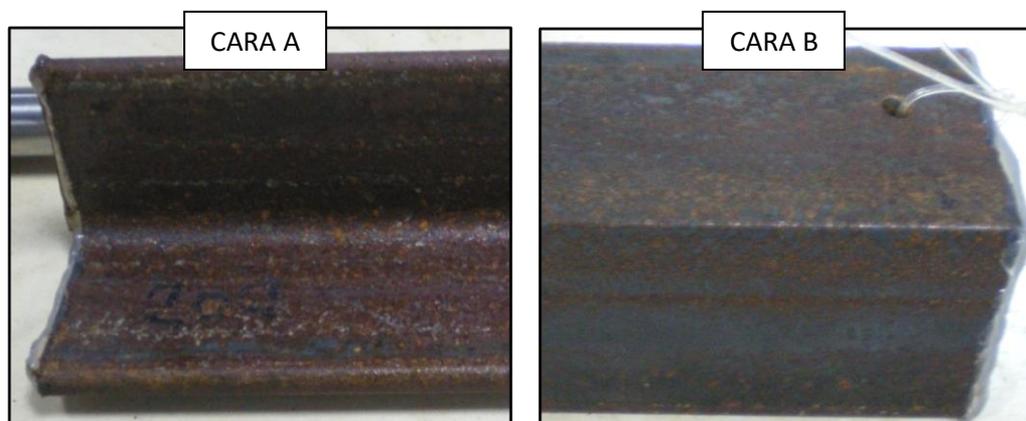
En ambas caras se observa que la corrosión roja ha afectado a la totalidad de la superficie del acero S 275 JR, produciendo descamaciones del acero corroído. Esta corrosión roja es producida por los óxidos de hierro y sulfatos ferrosos resultantes de la exposición a dióxido de azufre en la cámara.

Figura 12. Imágenes probeta SR-20C. Ciclo I.

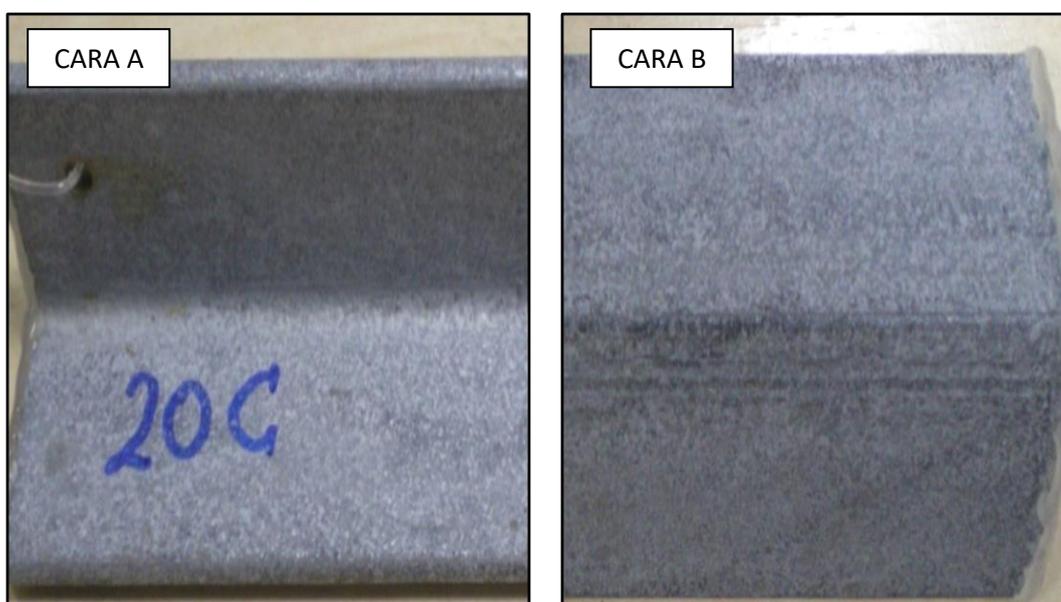
En ambas caras de la probeta se aprecia corrosión blanca, este color es fruto de la aparición de óxidos de cinc ( $ZnO$ ) en la superficie galvanizada, con el resultado de una capa de óxido grisácea que ocasiona la pérdida del brillo metálico característico de este proceso de protección.

Se observa corrosión roja en el metal base descubierto en el orificio, provocando un leve escurrido sobre la superficie de la cara A de la probeta.

Figura 13. Imágenes probeta SG-20C. Ciclo I.

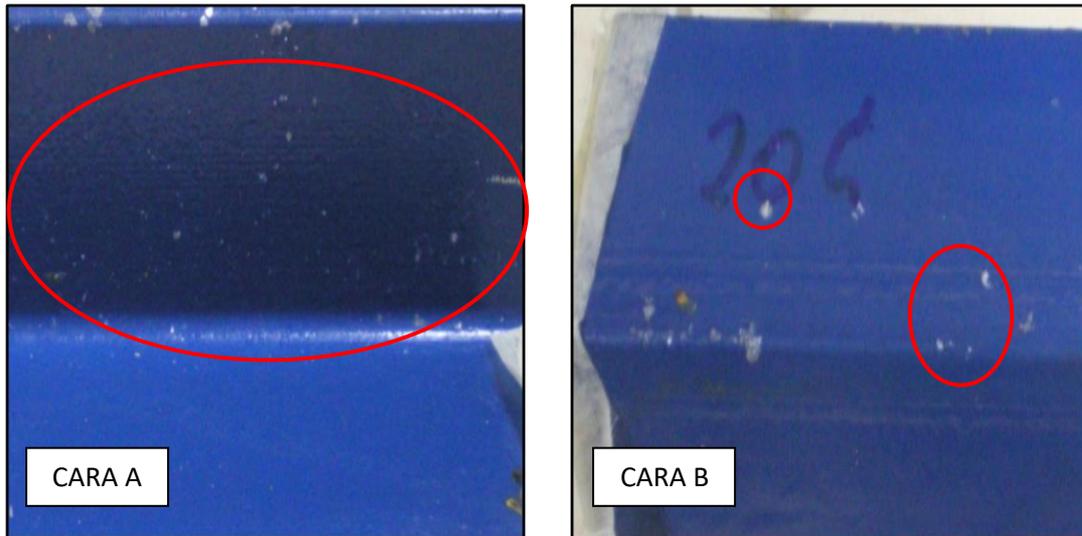
En la superficie de la probeta comienzan a aparecer pequeñas ampollas entre la imprimación y la pintura acrílica, estas ampollas se encuentran cerca de las zonas donde se han producido defectos superficiales.

Además, por las dos caras de la probeta aparecen varias picaduras de corrosión blanca como se puede apreciar en la figura 14.

Figura 14. Picaduras blancas en probeta SM-20C. Ciclo I.

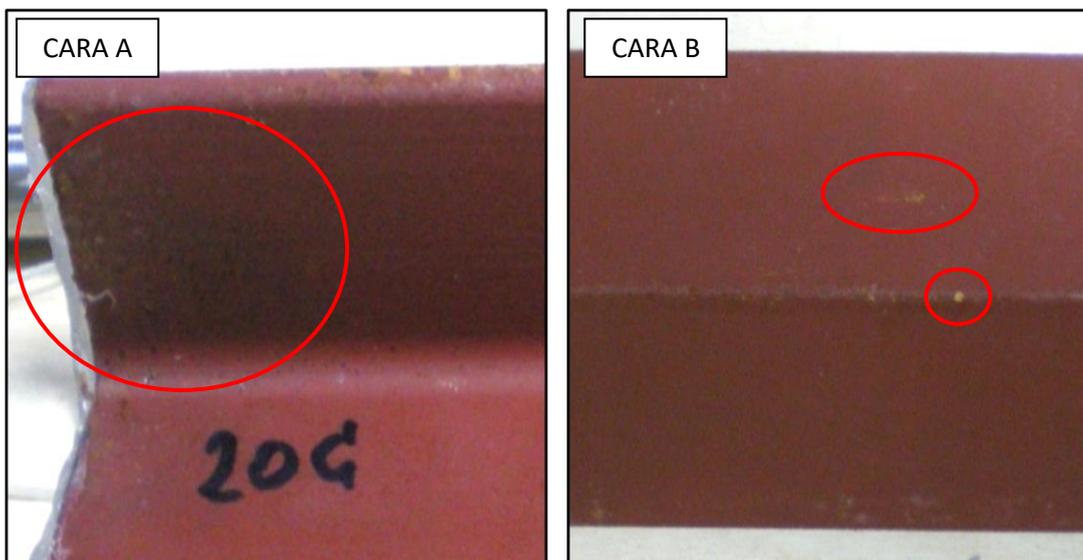
En la cara A de la probeta aparece corrosión granular uniforme en una zona de la superficie, zona marcada en la figura 15. En esta zona se aprecia un crecimiento de ampollas en la superficie afectada por la corrosión.

Tanto en la cara A como en la B se detecta corrosión roja en forma de picaduras amarillas sobre la superficie, como se puede ver la figura 15, cara B.

Figura 15. Imágenes probeta RO-20C. Ciclo I.

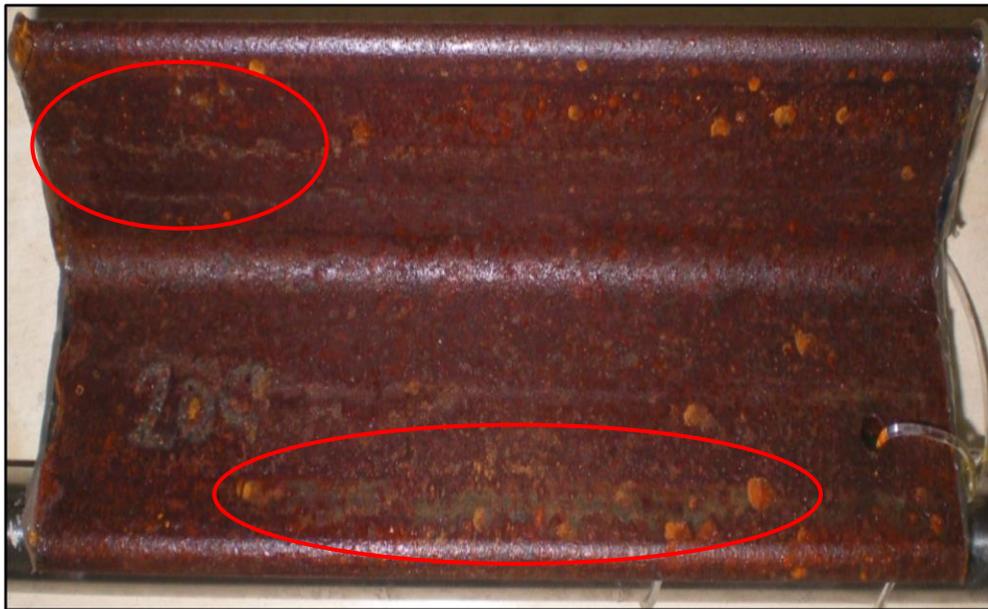
Tanto en la cara A como la B, la superficie comienza a descamarse desprendido finas láminas de óxido metálico dejando al acero base al descubierto, como se señala en la figura 16, cara A.

Hay gotas ácidas que se han depositado sobre la cara A de la probeta, éstas se han secado durante la segunda etapa del ciclo de exposición en la cámara

Figura 16. Descamación, cara A. Probeta SR-20C. Ciclo III.

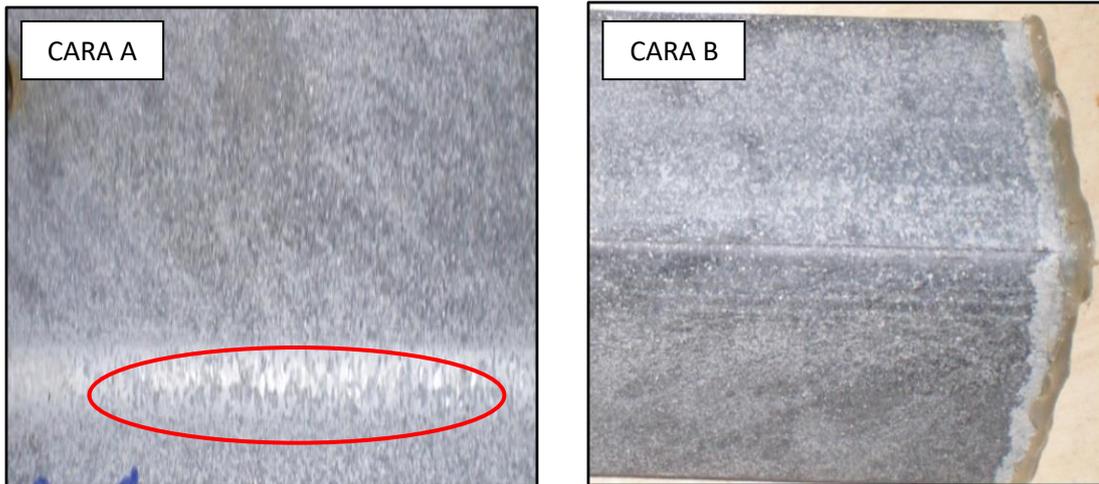
Se observa un avance de la corrosión blanca sobre la mayor parte del recubrimiento en ambas caras de la probeta, en concreto la zona del extremo de la probeta que se muestra en la figura 17, cara B se aprecia mayor acumulación de corrosión blanca. Sigue existiendo leve corrosión roja en el orificio de la probeta.

Aparición de gran cantidad de gránulos de pequeño tamaño sobre el recubrimiento en la zona del pliegue interno, marcadas en la figura 17, cara A.

Figura 17. Gránulos, cara A. Cara B. Probeta RO-20C. Ciclo III.

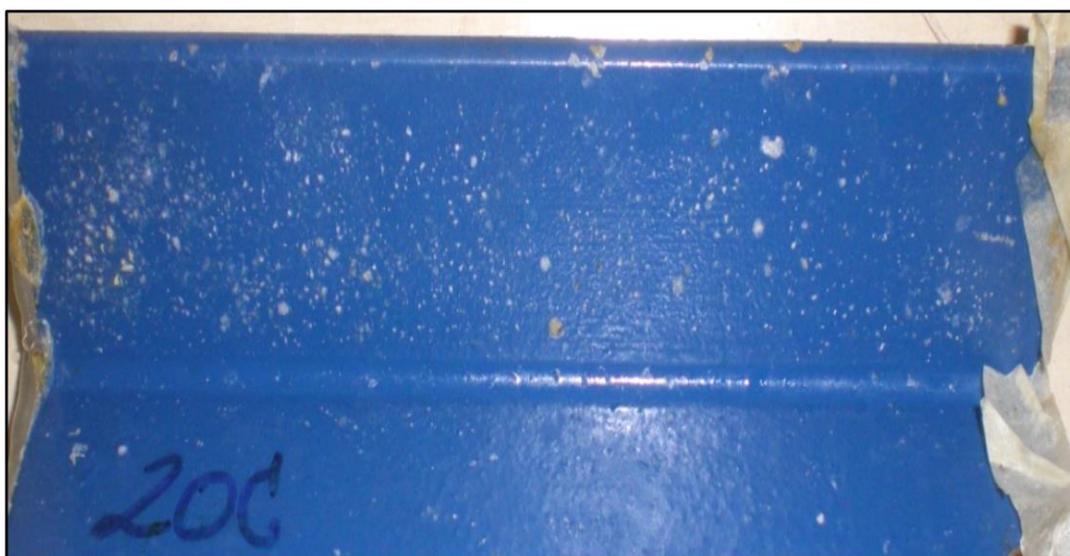
Crecimiento moderado de ampollas sobre la superficie de la cara A, en algunas de ellas la pintura acrílica se ha desprendido dando lugar a la aparición de corrosión blanca sobre estas zonas afectadas por el ampollamiento en la pintura.

En la cara B se observa el avance de la corrosión blanca a través de las picaduras anteriormente marcadas, así como nuevas aparición de diversas picaduras blancas por el recubrimiento orgánico.

Figura 18. Productos de corrosión y ampollamiento. Probeta RO-20C. Ciclo III.

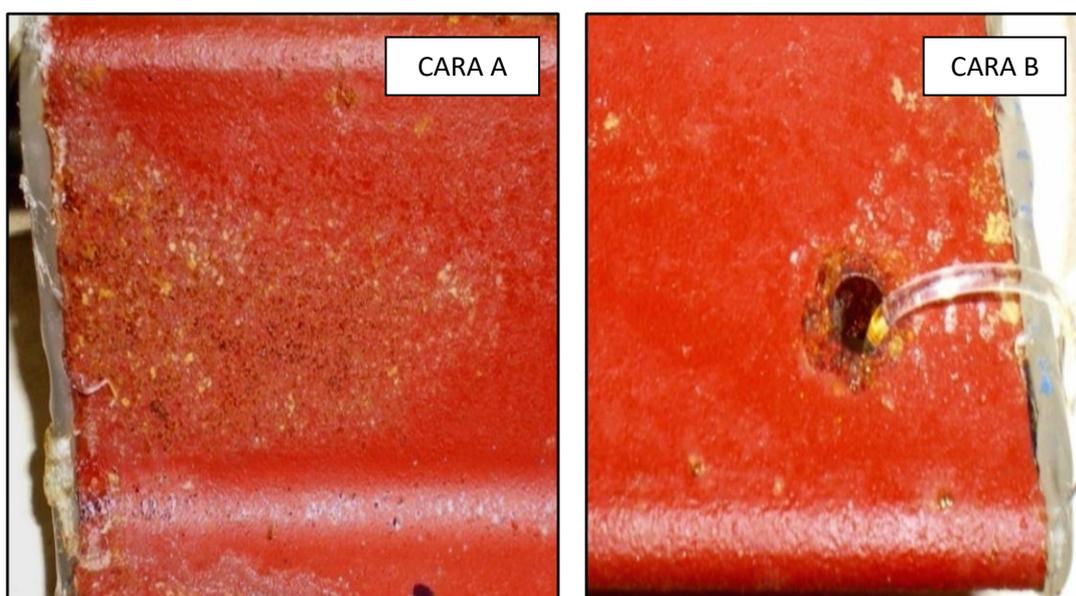
Tras tres ciclos de exposición la corrosión roja avanza sobre la cara A, apreciándose diferentes tonalidades de la corrosión en esta zona desde amarilla hasta un color rojo intenso. Aparecen picaduras de corrosión sobre el pliegue, así como pérdida de intensidad del color rojo de la pintura epoxi.

En la cara B, la zona más afectada está cerca del orificio donde hay ampollamiento en el contorno del mismo, además de un aumento de la corrosión roja alrededor de esta zona.

Figura 19. Zonas corroídas probeta RO-20C. Ciclo III.

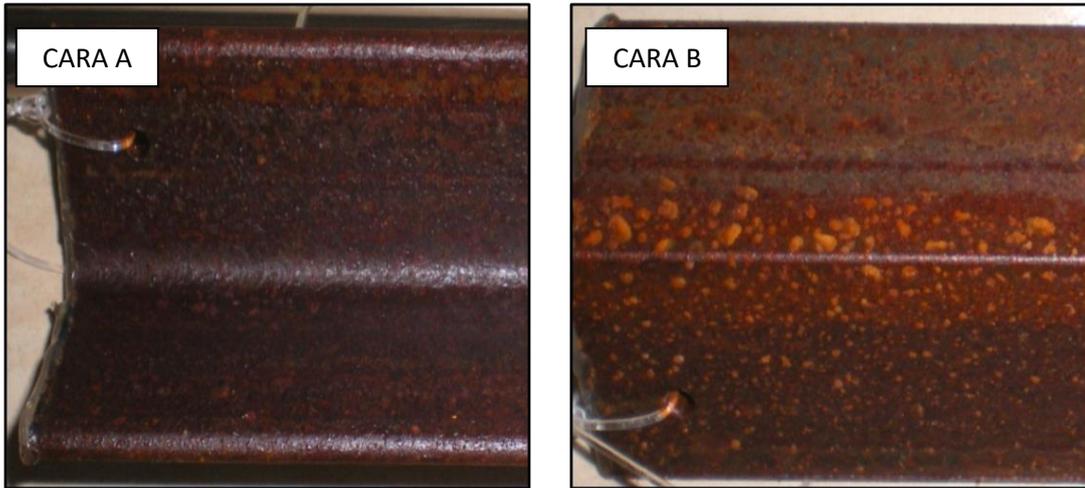
La cara A de la probeta se encuentra totalmente corroída, existiendo zonas donde se ha desprendido acero superficial. La corrosión roja se vuelve a aparecer en las zonas donde este acero se ha desprendido como se puede ver en la zona marcada de la figura 20, cara A.

En cuanto a la cara B de la probeta, al igual que la cara interna, se encuentra corroída toda la superficie. En esta cara se aprecia además como siguen acumulándose gotas de ácido que se han secado sobre la superficie como se muestra en la figura 20, cara B.

Figura 20. Corrosión en ambas caras de la probeta SR-20C. Ciclo V.

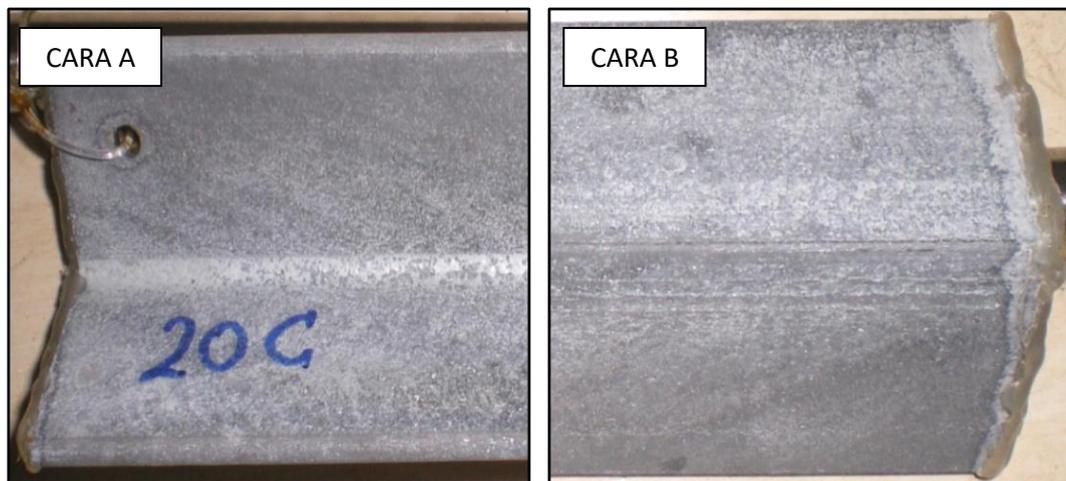
En la cara B, la corrosión blanca más significativa avanza desde el extremo hacia el interior de la superficie.

Además el aspecto del recubrimiento galvánico empieza a asemejarse a la piel de serpiente, dando lugar a una superficie escamada, pero sin desprendimiento de recubrimiento.

Figura 21. Caras probeta RGO-20C. Ciclo V.

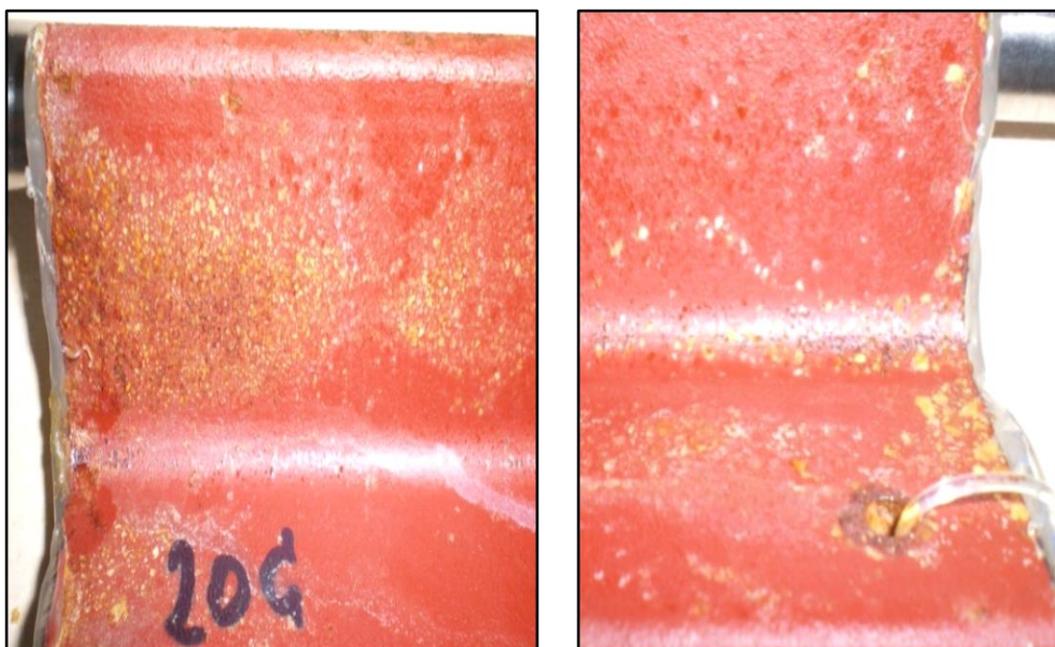
En la cara B de la probeta, sigue el avance de la corrosión cerca del orificio y empieza a corroerse el pliegue exterior, sobre todo en las zonas de los extremos.

En general, sigue el avance de la pérdida de intensidad del color rojo mate del recubrimiento epoxy, la superficie libre de corrosión ha sufrido decoloración de la pintura. Como se puede observar en la siguiente figura 23, la cara A de la probeta es la que se encuentra en peor estado comparada con la cara externa.

Figura 23. Corrosión ácida sobre probeta RO-20C, CARA a. Ciclo V.

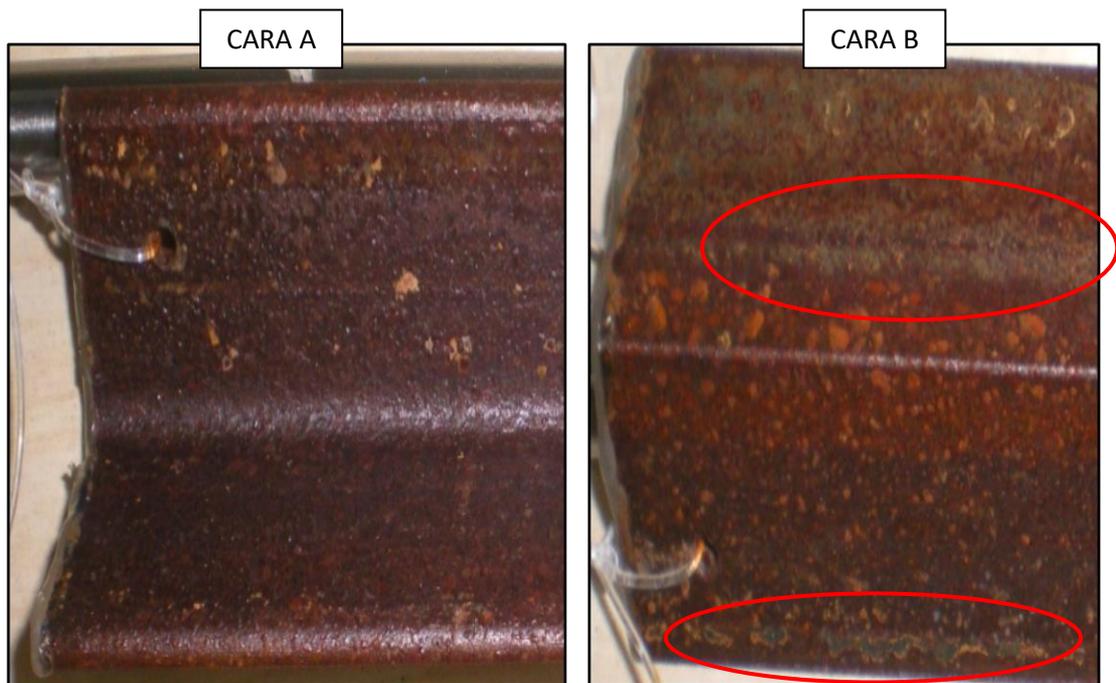
En ambas caras de la probeta la corrosión acapara la totalidad de la superficie, como se ha comentado en inspecciones de ciclos anteriores el desprendimiento de óxidos metálicos es generalizado.

La cara A sigue siendo la más afectada, dentro de la gravedad en la que se encuentran ambas, con mayor acumulación de productos ácidos en su superficie.

En la figura 24, cara B, se han marcado zonas donde existe desprendimiento superficial de los óxidos acumulados.

Figura 24. Oxidación y descamación probeta SR-20C. Ciclo VIII.

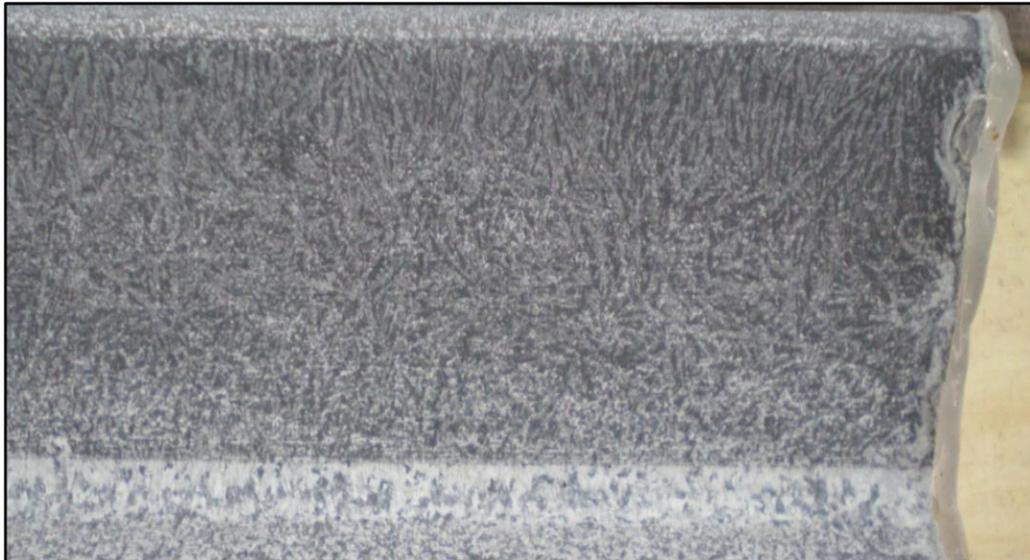
Se muestra una disminución uniforme de la capa de óxido grisáceo que recubre la superficie galvanizada. El aspecto del recubrimiento en ambos lados de la probeta se muestra filamentososo como se puede apreciar en la figura 25.

Crecimiento generalizado del número de gránulos existentes en el radio de unión de la probeta.

Figura 25. Aspecto superficial la probeta RG-20C, cara A. Ciclo VIII.

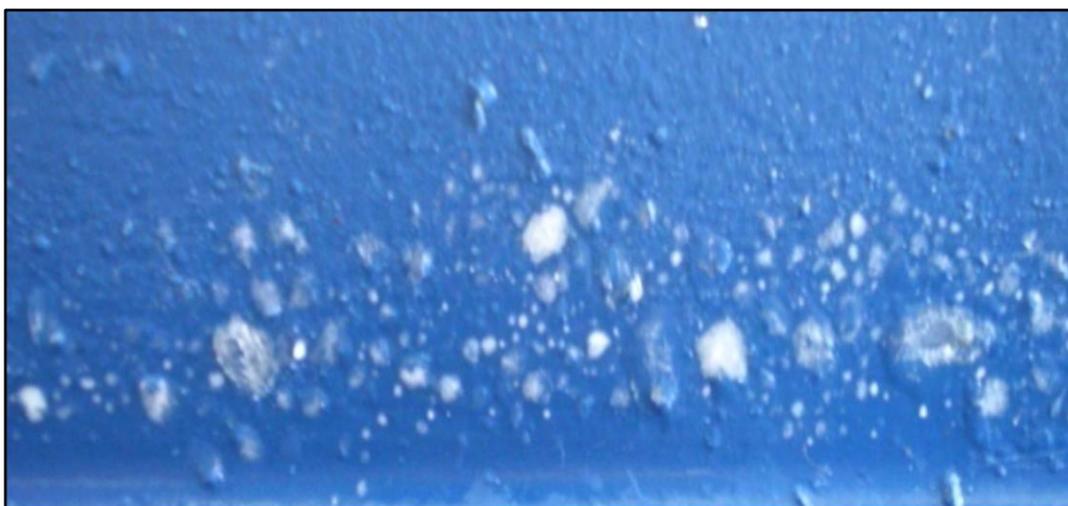
Crecimiento de corrosión sobre las caras en forma de manchas blancas irregulares y de distintos tamaños, como se muestra en la figura 26.

Se observa pérdida de color en la pintura azul en forma de escurridos en la cara B de la probeta.

Figura 26. Ampollas y corrosión blanca probeta RM-20C. Ciclo VIII.

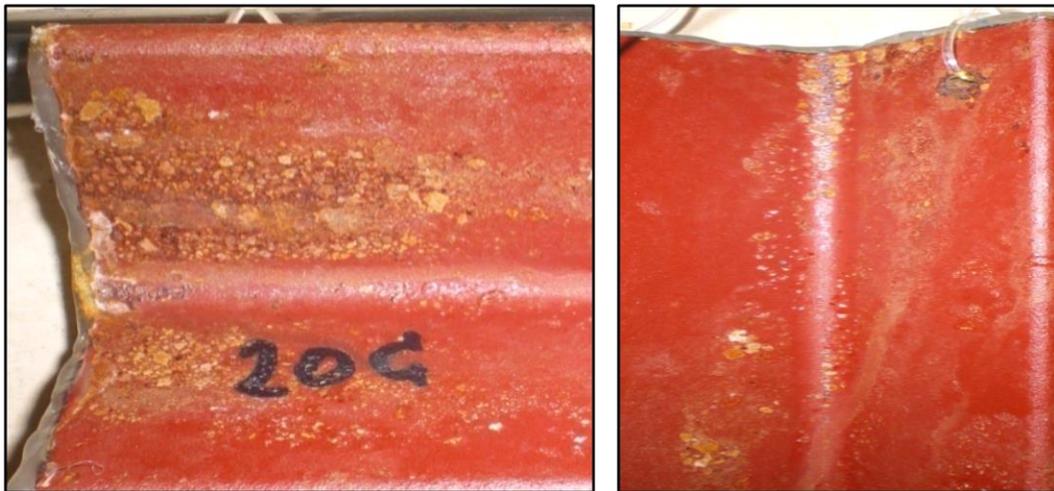
Aumento en la superficie de la corrosión granulada en la cara interna de la probeta. También en esta cara aumenta el crecimiento de óxidos metálicos en el pliegue del acero.

En cuanto a la zona del orificio, donde se ve un aumento de la corrosión roja, se producen escurridos de que atraviesan la cara interna de la probeta, provocando pérdida de color a su paso, así como picaduras sobre el recubrimiento orgánico.

Figura 27. Cara A probeta RO-20C. Ciclo VIII.

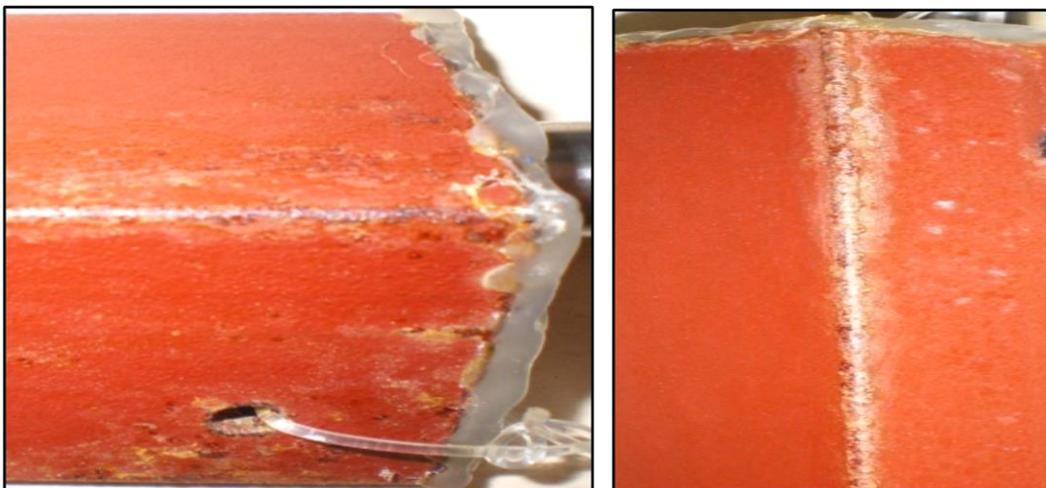
El óxido se abre paso a través de la esquina en la cara externa, cara B, a lo largo de toda la superficie de extremo a extremo.

Figura 28. Cara B probeta RO-20C. Ciclo VIII.

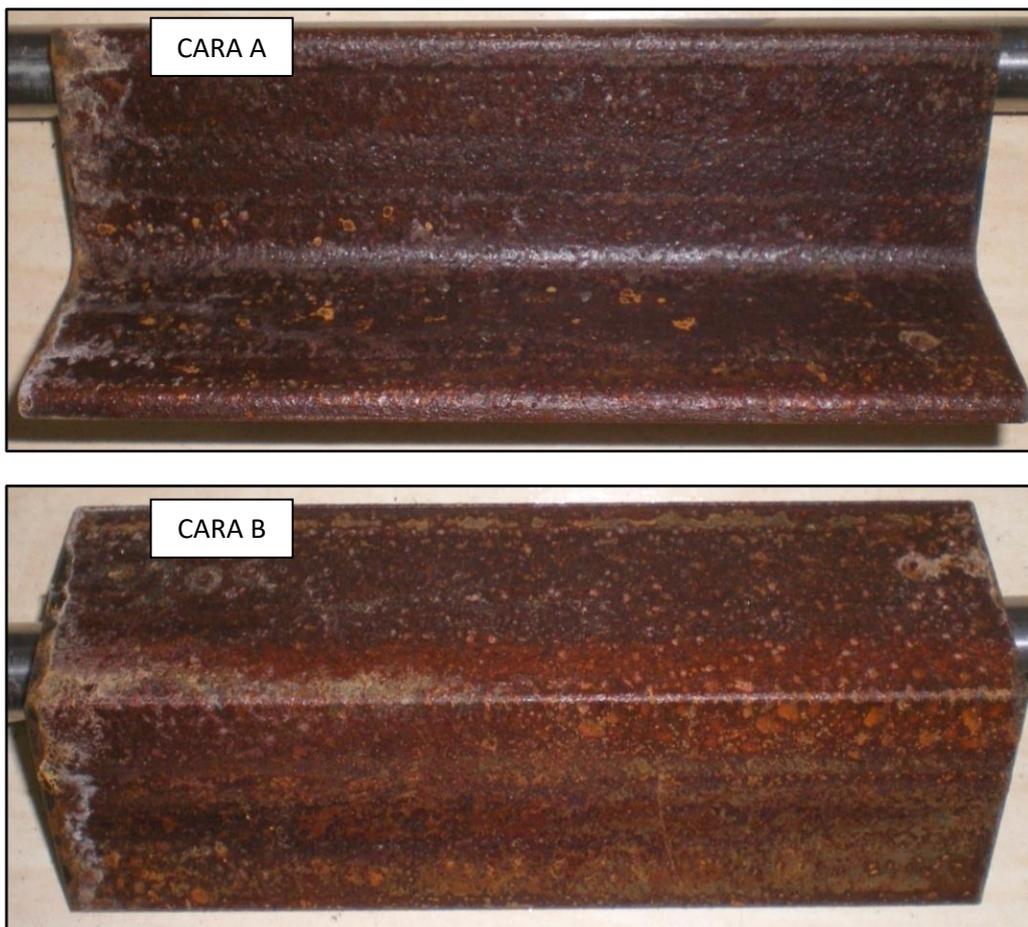
Corrosión roja generalizada y uniforme, formándose otra vez una capa de productos de corrosión acumulados en las superficies de la probeta.

Esta capa de óxidos acumulados en ambas caras de la probeta comienza de nuevo a desprenderse en algunas zonas.

La silicona del extremo se ha corroído dejando productos corrosivos sobre el acero base, provocando escurridos en ambos lados de la superficie.

Figura 29. Caras probeta SR-20C. Ciclo X.

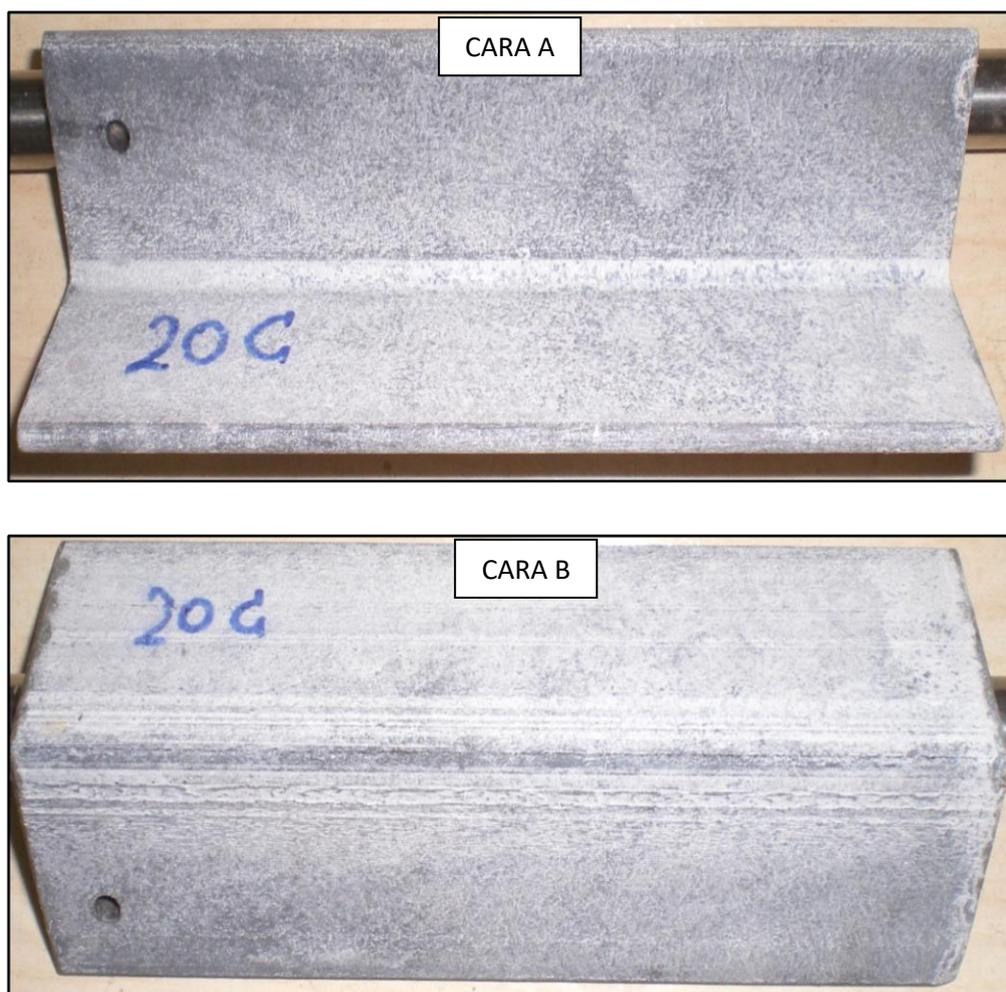
En ambas caras la acumulación de productos ácidos sobre la superficie es abundante, existiendo una mayor densidad de capa de óxidos depositados por la zona que rodea el radio de unión, donde a su vez se han generado gran cantidad de gránulos que adquieren a esta zona un aspecto de rugosidad superficial significativa.

Destacar las zonas donde se ha desprendido la capa de óxidos blancos la superficie del recubrimiento metálico posee un aspecto filamentososo de manera generalizada por toda la superficie.

Figura 30. Caras probeta RG-20C. Ciclo X.

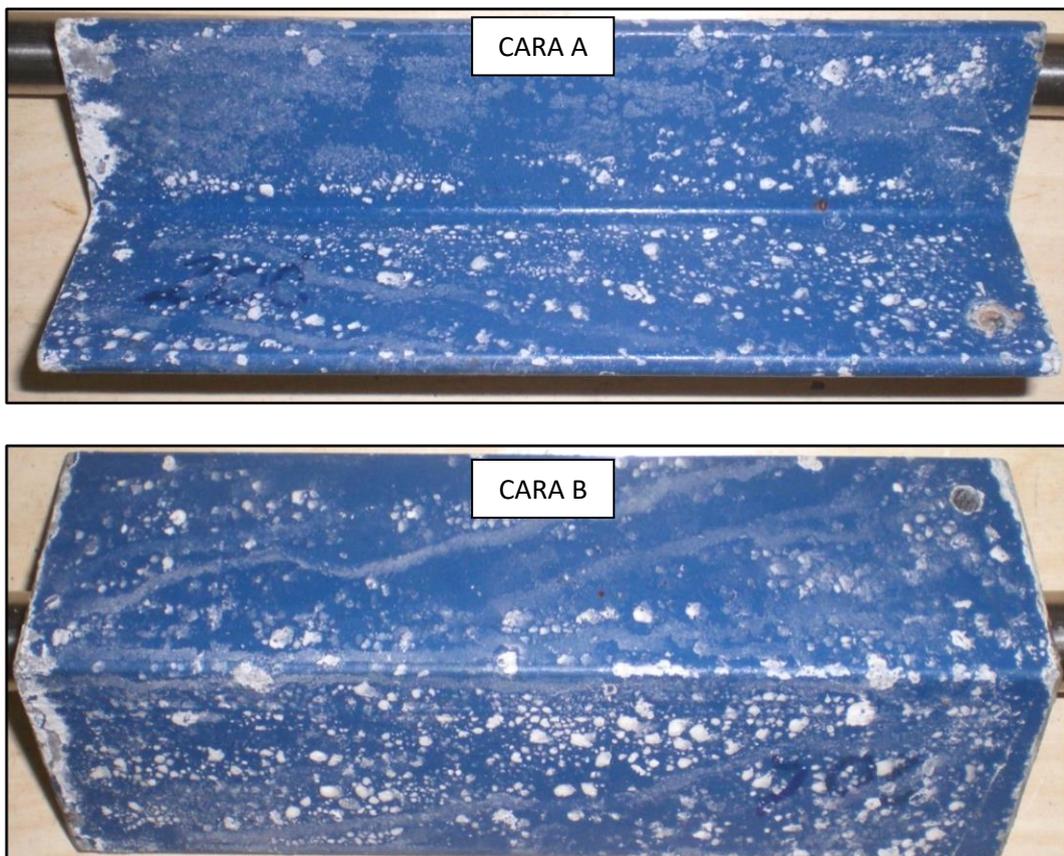
Crecimiento abundante de corrosión blanca en ambas caras sobre la pintura acrílica, así como las zonas donde ha habido descamación de la pintura ya sean en los defectos iniciales o los producidos durante el proceso de acondicionamiento en la cámara. Además estas zonas descamadas donde se muestra la imprimación de cinc han perdido el brillo metálico característico.

En las zonas donde existen imperfecciones, como el orificio o las zonas donde se ha desprendido la pintura acrílica, ha aumentado el número de ampollas. En general, existen gran cantidad de ampollas por toda la superficie de la probeta, en especial la cara B en las que se encuentran las de mayor tamaño.

Aparición de grietas pequeñas por toda la pintura acrílica, provocando un aspecto escamado como piel de serpiente. También se observa el aumento de la pérdida de tonalidad azul ambas superficies.

Figura 31. Caras probeta RM-20C. Ciclo X.

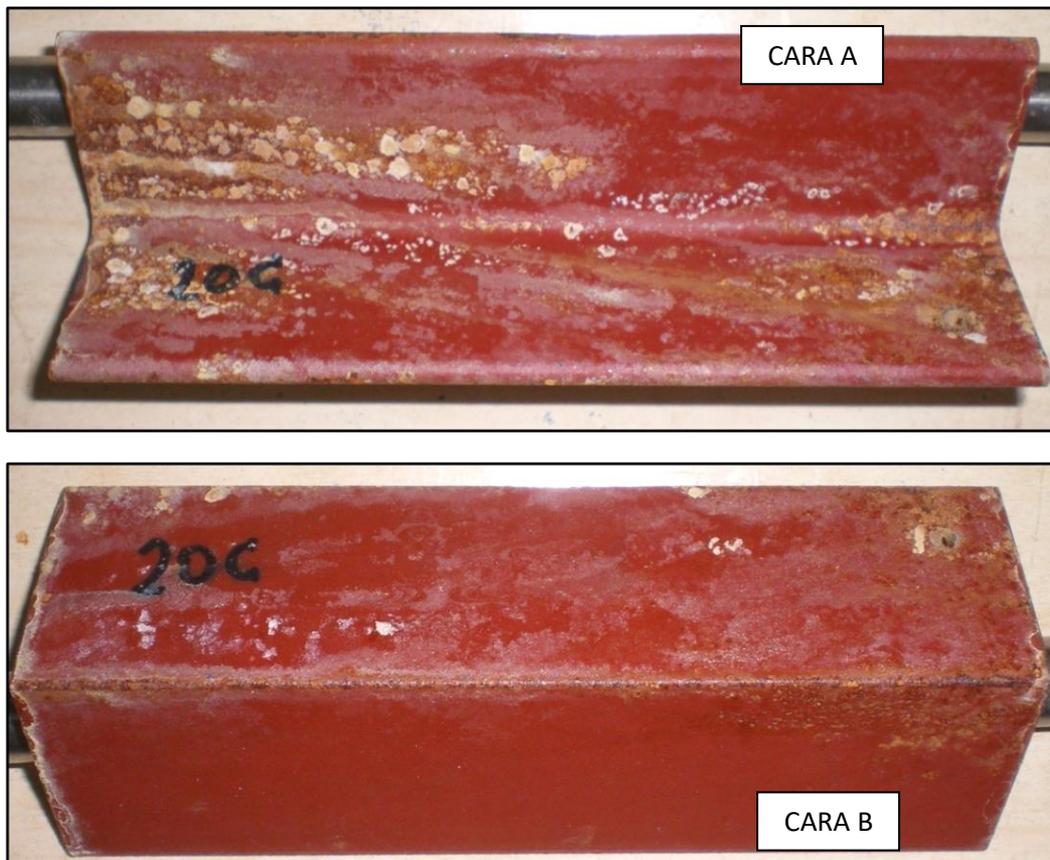
Avance generalizado de la corrosión roja sobre el recubrimiento en ambas caras de la probeta. En la cara interna la corrosión como hemos visto nace de los extremos y desde el orificio provocando escurrido que se expanden sobre la mayor parte de la superficie, deteriorando la calidad visual de la pintura.

En la cara B las zonas más afectadas por la corrosión es la zona que rodeo el orificio y también por toda la extensión del vértice.

La zona del radio de unión en la cara A, más próxima al extremo del orificio se muestra descamada, se ha desprendido pintura y se han acumulado productos de corrosión esta región.

Aumento del número de ampollas en las regiones donde hay mayor acumulación de óxidos corrosivos, vértice, pliegue, extremos y alrededor del orificio.

Figura 32. Corrosión probeta RO-20C. Ciclo X.
