## Protección de estructuras de construcción en atmósferas corrosivas.

TRABAJO FIN DE GRADO

GRADO EN INGENIERÍA EN TECNOLOGÍAS  
INDUSTRIALES

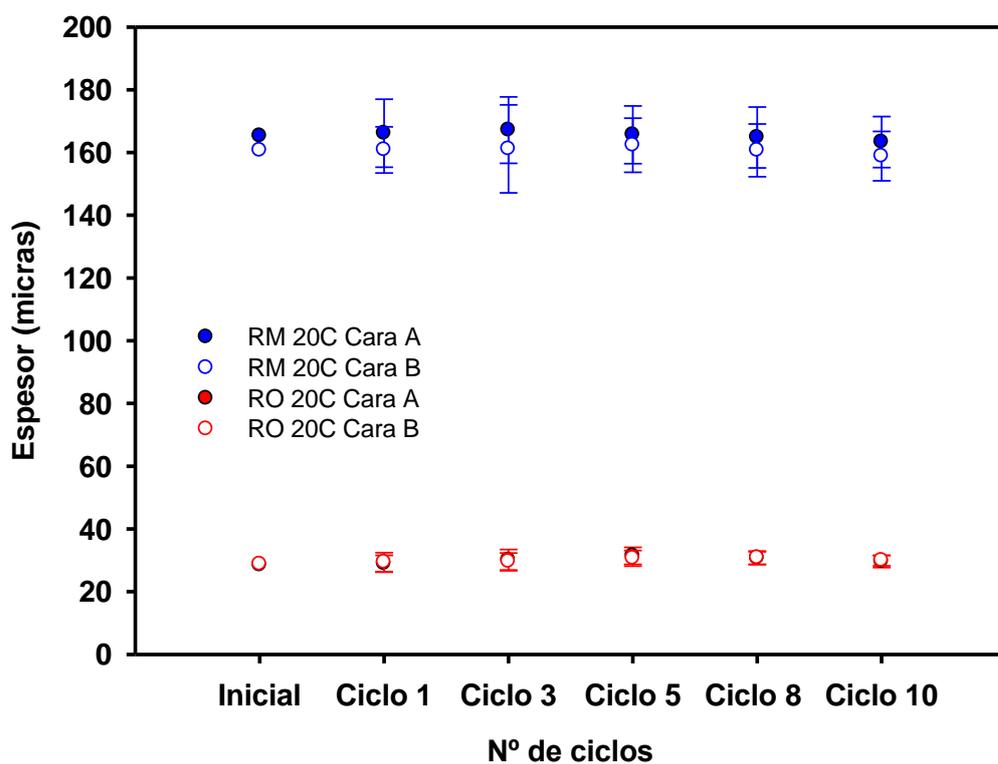
No obstante, se ha detectado que a partir del ciclo VIII y solo para la probeta con recubrimiento mixto (probeta galvanizada y recubierta con imprimación de cinc y pintura acrílica) una disminución del espesor que sigue esa tendencia en el último ciclo de exposición como se puede ver en la figura 33, donde se recogen los valores de espesor de recubrimiento orgánico en cada cara de las probetas por cada ciclo de ensayo de inspección.

Para confirmar que se trata de una desviación de la medida o de algún fenómeno ocurrido en el recubrimiento sería necesaria realizar un corte transversal de la probeta y observar el interior del recubrimiento y la unión con el metal base.

Figura 33. Gráfica espesores de recubrimiento orgánico.
