TORRE Y CERRO DEL MOLINETE EN MAZARRÓN: INTERVENCIÓN EN EL PATRIMONIO ARQUITECTÓNICO Y PAISAJÍSTICO PARA SU PUESTA EN VALOR COMO RECURSO TURÍSTICO Y CULTURAL

Rafael Pardo Prefasi, Arquitecto.

DESCRIPCIÓN DE LA TORRE Y CERRO DEL MOLINETE

ACTUACIONES REALIZADAS EN LA TORRE

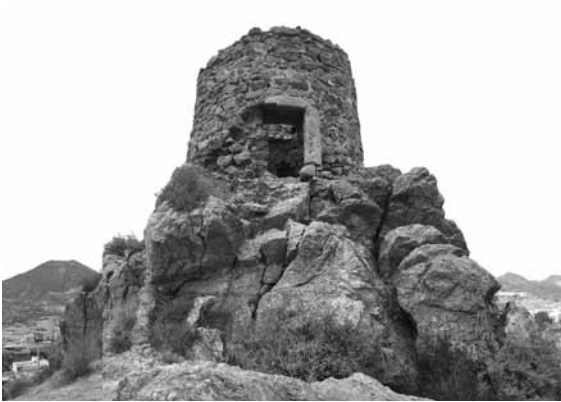
Figura 1. Imagen general de la Torre del Molinete antes de la restauración.

La Torre presenta una planta circular (actualmente con un único nivel, el de planta baja, al haber perdido el nivel de cubierta), y está realizada en mampostería de piedra caliza tomada con argamasa de cal. Se trata de una construcción enclavada en la parte más alta del Cerro del Molinete, con unas privilegiadas vistas sobre todo su entorno y sirviendo claramente como importante bastión de vigilancia y defensa del municipio. Por su especial localización tiene vistas directas a las torres de vigilancia situadas en primera línea de la costa de la bahía de Mazarrón, es decir, las torres de Santa Isabel o de Las Cumbres, la de Los Caballos, la de Santa Elena (perteneciente al municipio de Cartagena) y la de Cope (que pertenece al vecino municipio de Águilas), por lo que en origen tenía la función de vigilancia y alerta, con suficiente tiempo de reacción, para la defensa del municipio de Mazarrón. Por su situación elevada sobre unas rocas, en la cima del cerro, antes de la última intervención que vamos a comentar carecía de un acceso fácil y su interior disponía de una única sala, de planta circular y con unas dimensiones bastante reducidas (la Torre tiene 21,20 m² de superficie construida y un diámetro interior de 2,50 metros aprox.), lo que corresponde a una construcción pensada únicamente como puesto de vigilancia. Presentaba un estado de conservación bastante lamentable ya que no había sido objeto de actuación alguna de restauración o reparación, al menos en las últimas décadas (en los archivos del Servicio de Patrimonio Histórico de la actual Consejería de Cultura y Turismo no había constancia alguna de intervenciones llevadas a cabo, de ningún tipo). Asimismo, carecía de algún elemento de cubierta, por encontrarse ésta derruida.

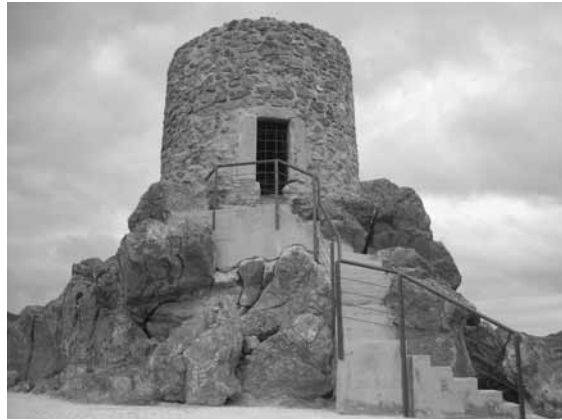
Figura 2. La Torre del Molinete restaurada. Con la escalera de acceso, en primer plano, integrada en el conjunto de la roca sobre la que asienta la torre.

b.- Mejora de las condiciones de accesibilidad y habitabilidad: uno de los grandes problemas que planteaba la restauración y puesta en valor de la Torre del Molinete era su total accesibilidad. Se trata de una construcción con un marcado carácter defensivo y construida sobre unas imponentes rocas. Durante la fase de proyecto se barajaron varias soluciones para conseguir el acceso al recinto de la edificación desde la explanada que se había proyectado, a modo de placeta, a los pies de la Torre, debiendo salvar la importante diferencia de cota (alrededor de 4,50 metros entre la explanada y el hueco de acceso), y la presencia de las rocas. Finalmente se optó por la ejecución de una escalera con el peldañado en hormigón coloreado, en tonos almagra, para conseguir la máxima integración cromática con las rocas sobre las que descansa la Torre. Esta escalera trascurre de forma orgánica adaptándose a las hendiduras que presenta el promontorio rocoso, intentando que tenga el menor impacto visual posible. Para facilitar su uso y proporcionar mayor seguridad se colocó una barandilla metálica que se integra perfectamente en el conjunto al haberse tratado con una imprimación en tonos similares a los de las rocas del entorno. En cualquier caso no se trata de una escalera adaptada (se incumplió, por tanto, la actual Ley Regional de Accesibilidad pero, como se comentó anteriormente, las características constructivas de la torre impedían una solución que garantizase la accesibilidad total al interior de la construcción sin alterar gravemente su configuración arquitectónica original, protegida por su carácter de Bien de Interés Cultural con categoría de Monumento).

Para acondicionar el interior de la Torre se optó primeramente por la instalación de una plataforma en cubierta, a modo de mirador, que se realizó con tarima de madera, de pino cuperizado, de dimensiones 60x30mm, tratada para exterior, y apoyada en una estructura metálica ligera de perfiles de acero, sobre tres pilares, también de acero, pero de sección circular. Esta plataforma se sitúa por encima del arranque de la bóveda interior (que está derruida y no se quiso reconstruir), de tal forma que los propios muros de la torre hacen de peto de protección y se consigue que el visitante disfrute de una posición elevada sobre la que contemplar el casco urbano. Para el acceso a esta plataforma de madera se colocó una escalera metálica, de acero inoxidable, y con una fuerte pendiente, a modo de escala (la altura a salvar y la estrechez del interior de la torre obligaban a diseñar de esta manera la escalera), y con barandilla también de acero inoxidable. En cuanto al pavimento del interior, decir que tenía un fondo de tierra natural, muy compacta, del que sobresalía ligeramente la base rocosa sobre la que asienta la edificación, por lo que se realizó un relleno con piedras de canto rodado del color semiblanco que presentaba la zona terrosa, hasta el nivel de la roca, quedando ésta vista.

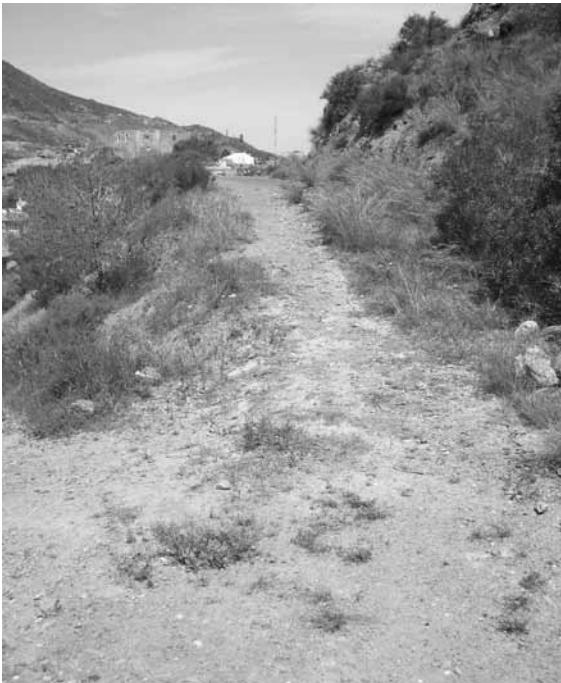
Figura 3. Imagen del estado de conservación, previo a la intervención, de un tramo del camino en el Cerro del Molinete. Al fondo aparece el Castillo de los Vélez.

El recinto del Cerro del Molinete cuenta con una serie de caminos (con una longitud total de 935,00 ml.), que rodean la colina desde dos puntos de acceso, permitiendo la subida en una rampa en espiral hasta la torre, situada en el punto más alto. Antes de esta intervención eran caminos de tierra, con un cierto deterioro debido a desprendimientos desde la ladera, arrastres de tierras por escorrentía de pluviales y presencia de malas hierbas y vegetación silvestre, con el inconveniente de la formación de numerosos charcos de agua cuando llovía, llegando a impedir el uso y disfrute de este espacio verde. Por tanto, y en cumplimiento de la Ley Regional de Accesibilidad, el proyecto proponía acciones encaminadas a mejorar las condiciones de tránsito de personas (y ocasionalmente de vehículos de mantenimiento y conservación) y el acceso de todas las personas a un punto cercano a la base de la torre, independientemente de las condiciones meteorológicas.

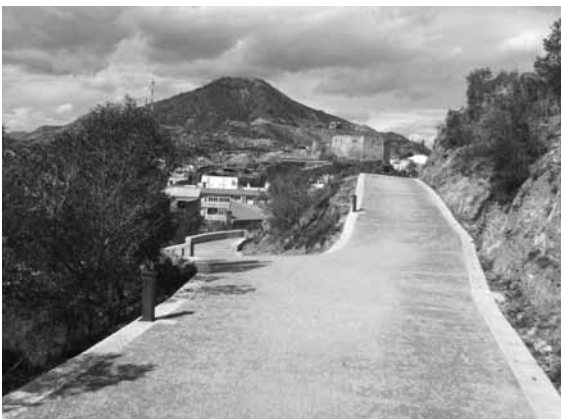
Figura 5. Estado final del camino, con el Castillo de los Vélez al fondo.

Se procedió a la limpieza general de los caminos existentes, con eliminación de piedras y tierras arrastradas por corrimientos y escorrentías, desbroce de vegetación y raíces sobre zona de caminos, y una ligera corrección de las pendientes de los caminos y plataformas a tratar, con especial eliminación de taludes poco estables en los bordes de los caminos, suavizando su pendiente, al objeto de evitar futuros desprendimientos. Para estabilizar y marcar los caminos, con una anchura media de unos 3,00 metros, se procedió a la ejecución de una correa de hormigón de borde exterior de camino y unas canaletas prefabricadas de hormigón para recogida de pluviales, al interior, y situadas cada 10 m bajo un canal de drenaje, con una rejilla registrable de fundición en la cara superior. Al igual que se hizo con las tres zonas estanciales y de descanso, el pavimento de los caminos se resolvió a base de solera-cemento, de 15 cm de espesor, formada por árido lavado de diámetro hasta 10 mm, con mezcla pobre de cemento, colorante mineral y fibra de vidrio, además de un acabado algo rugoso conseguido con el compactado mecánico con rulo. Quedando así todas las zonas de paso con el mismo acabado.

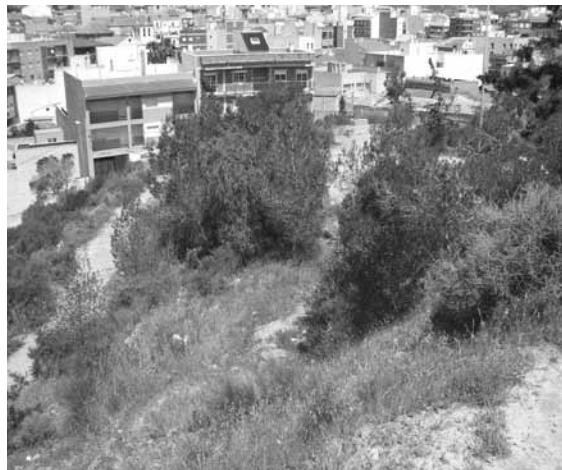
Figura 4. Ladera del Cerro antes de la intervención.

La primera actuación consistió en la limpieza de escombros y basuras en todo el entorno del cerro así como la poda y desbroces parciales en algunas zonas, para permitir la mejora y ejecución de caminos, cerramientos, etc. En cuanto al mobiliario existente, se reparó y se puso en uso la fuente, se limpiaron de pintadas los bancos de hormigón (mediante chorreado de arena a presión controlada y decapante químico), y se recolocaron algunos de los bancos, desplazándolos ligeramente para mejorar su ubicación y/o para permitir la ejecución de los cerramientos y nuevos caminos. En la mayoría de los tramos de caminos se mantuvo el talud de roca viva existente ya que constituían en sí mismo una barrera suficiente para impedir el paso al recinto del Cerro, no obstante resultó necesario realizar un pequeño desbroce de la vegetación próxima al talud, eliminación de partes sueltas y con peligro de desprendimiento y ligeras labores de consolidación, para mejorar la seguridad de algunas zonas.

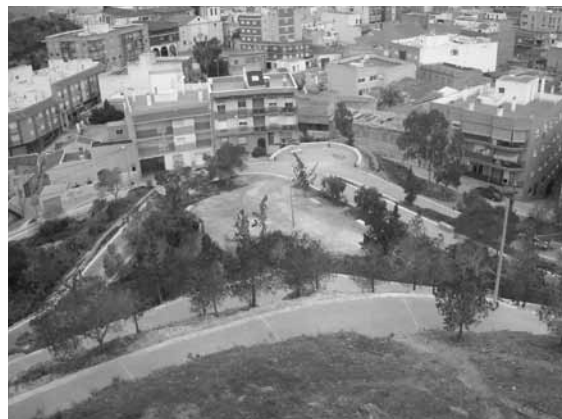
Figura 6. Vista general de la ladera del Cerro desde la plataforma de cubierta de la Torre después de la intervención. Al fondo aparece una de las zonas de estancia y descanso del visitante.

Para hacer más atractivo y relajante el paseo por los caminos del Cerro se han habilitado tres zonas. Una zona de estancia y descanso, en una de las pocas plataformas horizontales con que contaba el cerro, habiendo ejecutado pequeños movimientos de tierras, al objeto de acomodar las pendientes existentes, y nuevos muros de mampostería en el borde interior del recinto para protección y descanso del visitante. Asimismo, se realizó un pequeño mirador sobre el casco antiguo, creando una pequeña zona de estancia y descanso, a mitad de la subida al cerro. Por último, se habilitó una plataforma abierta, de forma circular, en el cruce de caminos que se produce a media subida del Cerro, creando una pequeña zona de encuentro y descanso. Estas zonas se han realizado con muretes de mampostería de 50 cm de espesor y 65 cm de altura y un pavimento a base de solera-cemento, de 15 cm de espesor, formada por árido lavado de diámetro hasta 10 mm, con mezcla pobre de cemento, colorante mineral y fibra de vidrio, además de un acabado algo rugoso conseguido con el compactado mecánico con rulo.

Por último, la actuación de mejora ambiental y paisajística de todo el Cerro del Molinete consistiría en la plantación de especies vegetales autóctonas y de bajo consumo de agua. Se trataba de crear un parque urbano, una zona verde, con las características del monte natural del

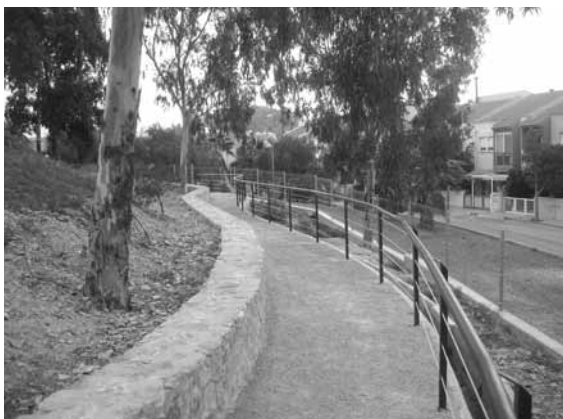
Figura 7. Estado final del camino interior del Cerro.

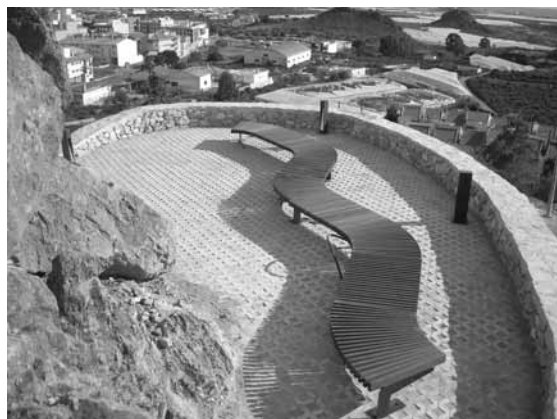
Figura 8. Explanada de acceso a la Torre con las balizas y el banco de madera.

c.- Acondicionamiento del entorno inmediato de la Torre como espacio público: para facilitar el acceso a la pequeña explanada natural que daba a la Torre (último tramo de la senda que recorría el Cerro para llegar a la cima de éste), había que salvar una pendiente muy pronunciada del camino por lo que se proyectó la formación de una rampa escalonada mediante traviesas de tren y balsas de albero compactado y estabilizado, así como la colocación de una ligera barandilla, para mayor seguridad y facilidad de uso. La explanada natural se transformó en una pequeña plataforma, como lugar de estancia y reposo del visitante, y donde se puedan concretar las acciones informativas. Se ejecutó un murete de mampostería, con piedra de similares características a las existentes en el Cerro, para contención de tierras y delimitación del

nuevo entorno nivelado. En esta plataforma se colocó un pavimento de losa calada de hormigón vibromoldeado y con tratamiento verde entre resaltes a base de plantación de césped. Como mobiliario urbano en esta plataforma superior se colocó un banco curvo de madera, con un diseño moderno (sin apoyos y formando una «s» en planta), una papelera a juego con el banco y la instalación de luminarias, tipo balizas, antivandálicas, en fundición de acero, de una altura de 0,50 m y con un diseño exclusivo; dejándose además una base para la colocación posterior del cartel informativo de la Torre.

El Cerro disponía de algunas farolas de iluminación que, en su mayoría, se encontraban rotas o sin la luminaria. En los caminos de ejecutaron unas zanjas para albergar los conductos y pocetas para las arquetas individuales proyectadas para cada una de las balizas (de fundición de acero, antivandálicas, y con una altura aproximada 0,50 m, al igual que las colocadas en la explanada de acceso a la Torre), a colocar como nueva iluminación monumental del Cerro. Las farolas existentes se repararon y se conexionaron a la nueva red eléctrica instalada.

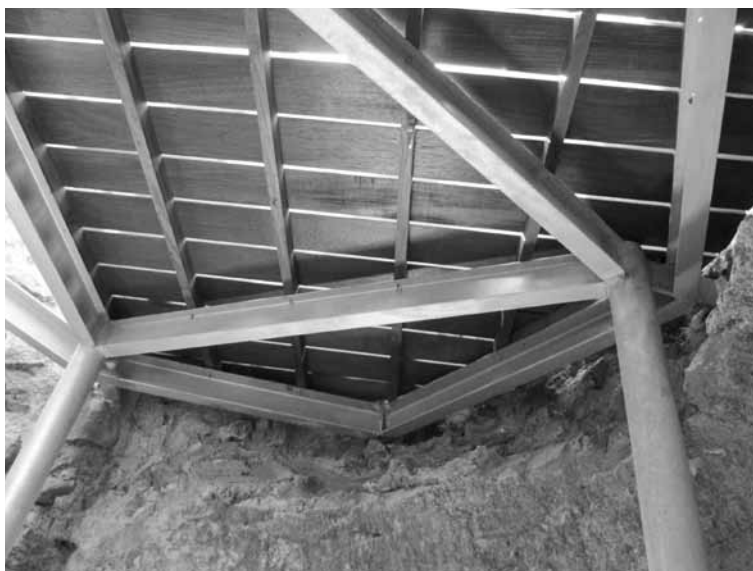
Figura 9. Detalle de la estructura metálica y de madera del interior de la Torre del Molinete.

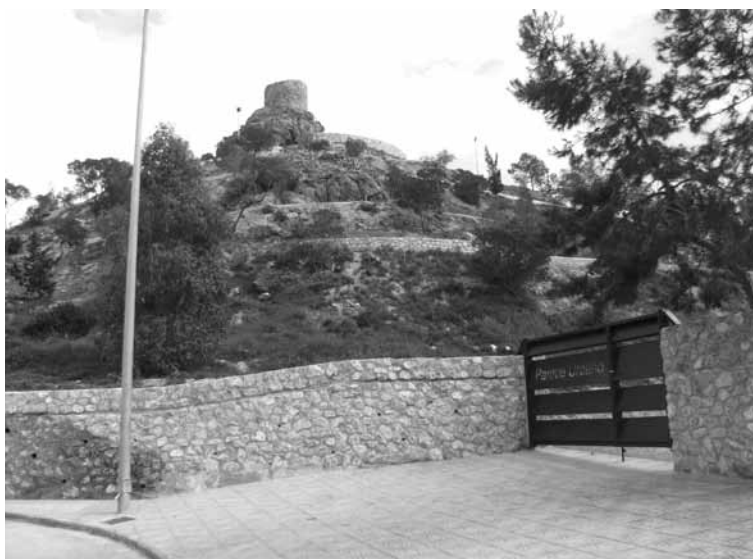
Figura 10. Puertas de acceso al recinto cerrado del Cerro del Molinete.

Como se ha comentado, a los problemas de falta de conservación y mantenimiento que tenía el Cerro se añadía la falta de cercado, que había ocasionado un cierto deterioro del entorno, ya que esta situación no permitía controlar el depósito de basuras e impedir los escombros, así como los numerosos actos de vandalismo que aparecían en el mobiliario urbano. Por tanto, una de las actuaciones principales de esta intervención ha consistido en la ejecución de un vallado a base de muros de mampostería con piedras de las mismas características de las del Cerro y malla superior de acero electrosoldada de 15x5 cm, además de dos puertas de acceso en las dos zonas originales de entrada al recinto del Cerro e inicio de los caminos hacia la Torre. La altura de los nuevos muros de mampostería dependió de la zona actuar y de si tenían que contener tierras o no. En el perímetro de arranque del Cerro existían tramos de muro de mampostería que fue preciso limpiar de pintadas y reparar. La altura media de estos muros era de unos 1,50 m (alguno llegaba a los 1,90 m), por lo que se decidió mantener la altura y colocar un enrejado de malla de acero electrosoldada de otros 1,50 metros de altura.

Se mantuvieron las dos entradas originales al recinto del Cerro, colocándose en ambas dos puertas de acero corten especialmente diseñadas y con el nombre del Cerro en ellas. Una de las puertas con 1,00 m de anchura, para acceso peatonal, y otra con un ancho total libre de 3,60 m, para acceso de vehículos de mantenimiento y conservación.
