Capítulo 7.

7.1.-INTRODUCCIÓN.

Nos centraremos en la fachada Norte de la iglesia que da a la calle Basabe, (ver fig.1) y al interior de ésta también. El análisis patológico se centra en esta parte considerando que la estratigrafía muraria se ha realizado en esta fachada, y uno de los objetivos de la estratigrafía muraria es estudiar los procesos constructivos realizados hasta la fecha, no sólo para ubicarlos dentro de un período o fase histórica, sino que partiendo de todos estos datos, poder realizar una propuesta de intervención respetando los materiales y sistemas constructivos utilizados.

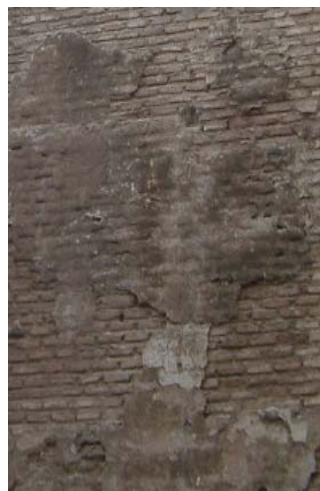
Fig. 3. Desprendimiento del revestimiento.

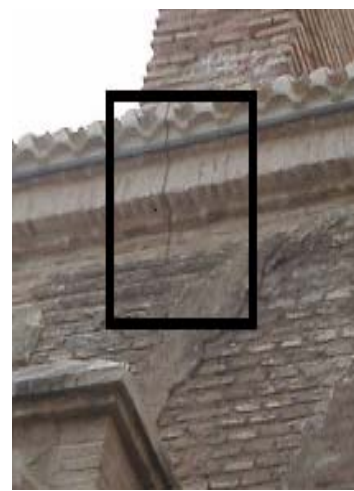
Fig. 4. Fisuras por cargas centradas.

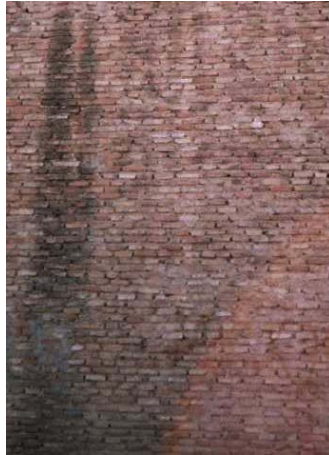
Fig. 6. Humedad por filtración del agua de lluvia (fenómeno de capilaridad).

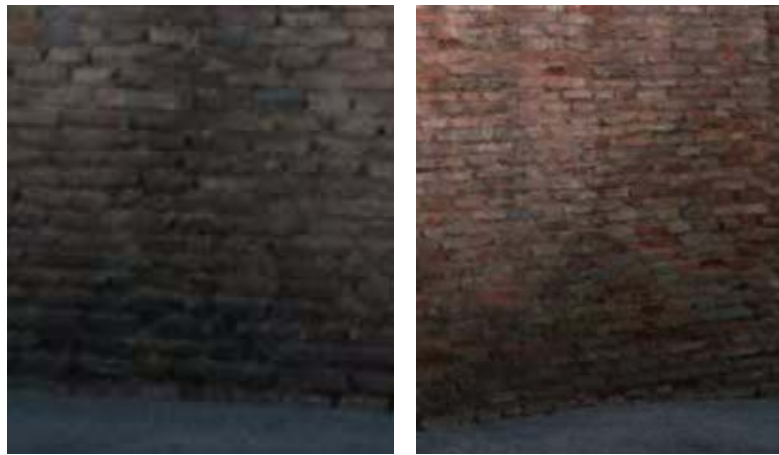
La humedad capilar es aquella que aparece en los cerramientos como consecuencia de la ascensión del agua contenida en el terreno, bien por nivel freático, bien por filtración en el mismo del agua de lluvia o de riego. Pero este tipo de humedad es el que se estudia en las partes enterradas en los edificios. En las fachadas, nos preocupará más la que podríamos llamar humedad de microcapilaridad y que podemos considerar aquí como una variante de las filtraciones. Esta lesión podríamos decir que es la una de las más importantes y evidentes en la fachada norte de la Iglesia de Santo Domingo. Se manifiesta por las manchas oscuras con dirección vertical y sentido ascendente.

Fig.7. Parte de la humedad que se reflejan en ambas imágenes pertenecen a humedad por microcapilaridad, visible en la parte baja del cerramiento.

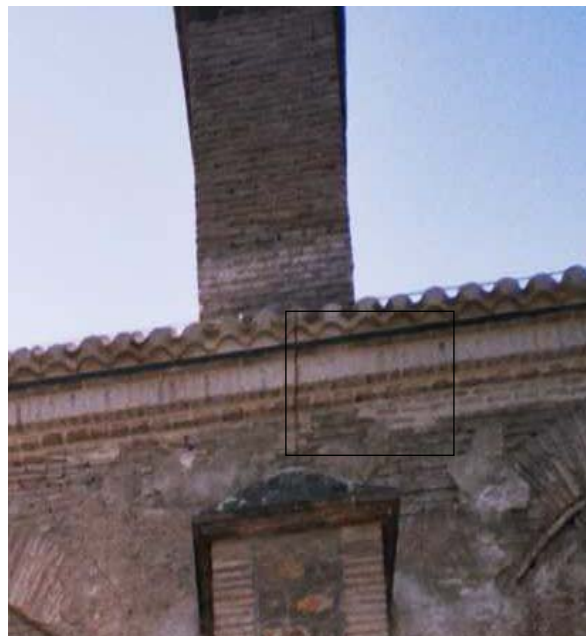
A continuación nos centraremos en las cargas verticales que son las causantes de la **fisuración detectada en la fachada Norte** de la iglesia, y más concretamente a las producidas por los pesos que gravitan sobre el muro (como es el caso de los contrafuertes superiores que producen las fisuras en la parte superior del cerramiento). (Ver fig. 9.).

Fig. 9. Fisura causada por la carga vertical del contrafuerte. Por compresión simple.

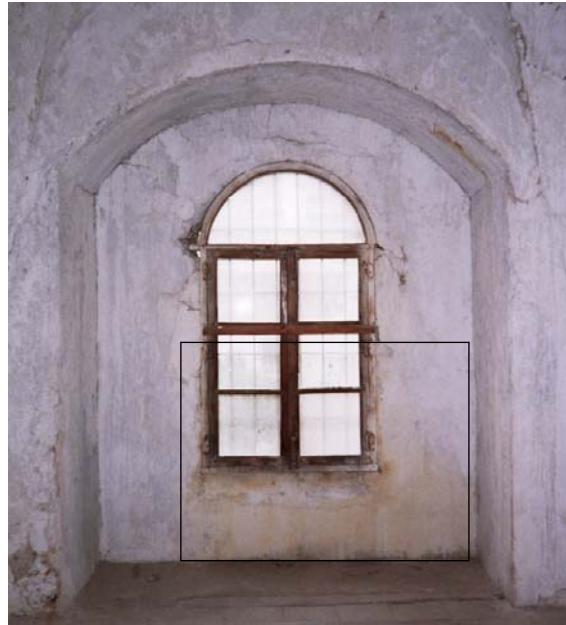
mejor de los casos, por lo que la oxidación se produce por acción conjunta del oxígeno y de la humedad, dando lugar a una **oxidación electroquímica**, como Es el caso en la **fachada Norte de la iglesia**, ya que la humedad está presente sobre todo, por la infiltración del agua de lluvia a través de la cubierta, los elementos metálicos de las ventanas se oxidan electroquímicamente por este motivo. Fig. 11.

Fig.11. Oxidación electroquímica por infiltración del agua de lluvia de los elementos metálicos de la ventana en el interior de la fachada Norte de la iglesia.

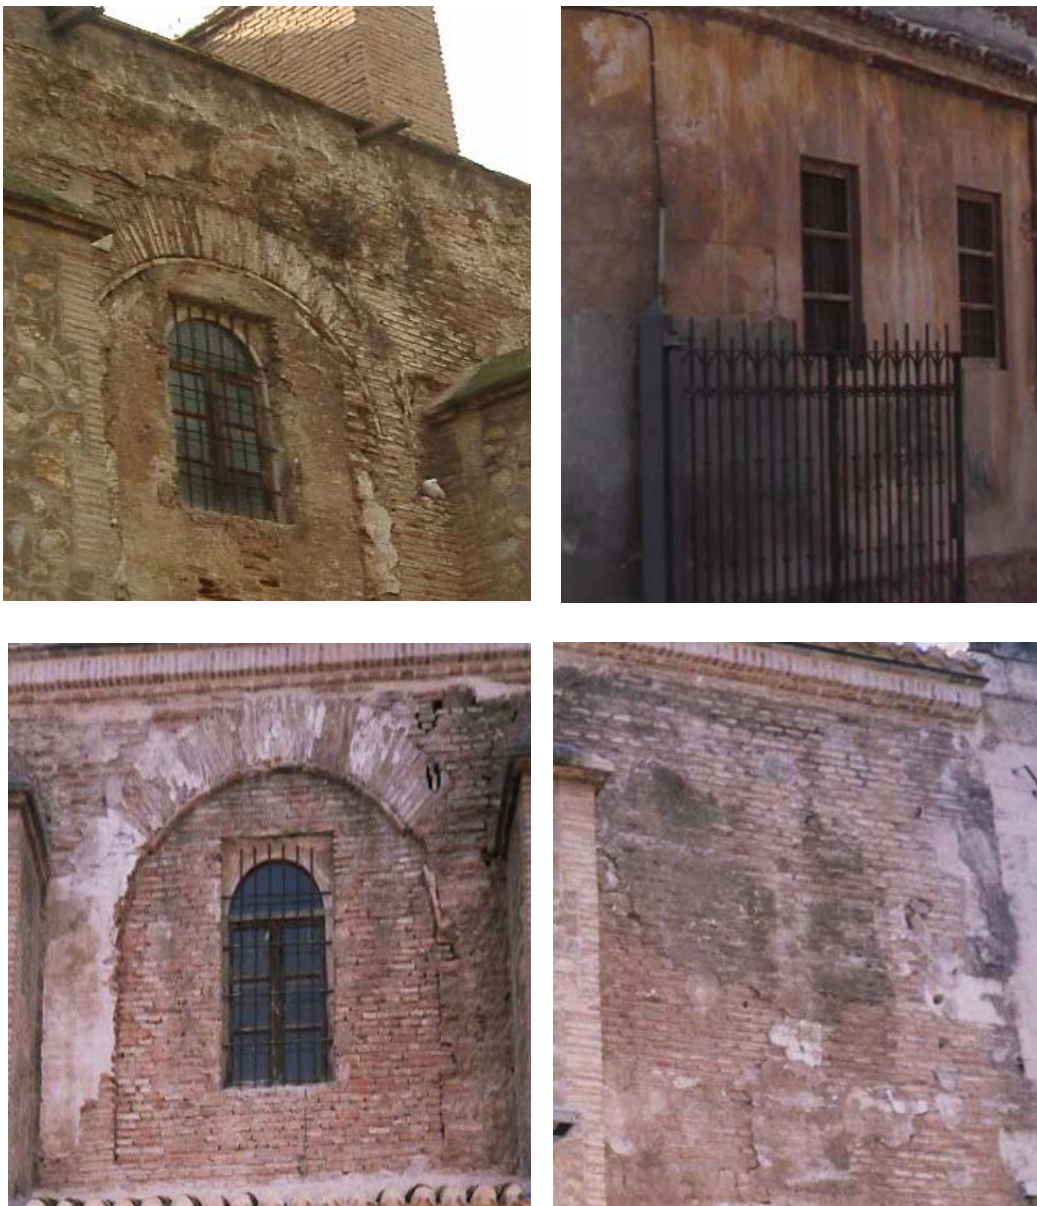
Fig. 14. Costras de suciedad por polvo atmosférico y tráfico rodado.
ESTADO ACTUAL.

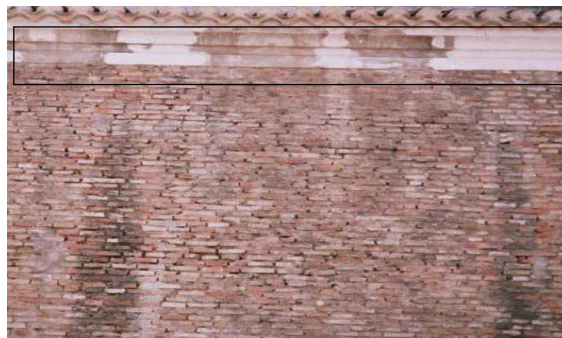
Fig. 17. Los relieves de las cornisas favorecen el ensuciamiento de la fachada.

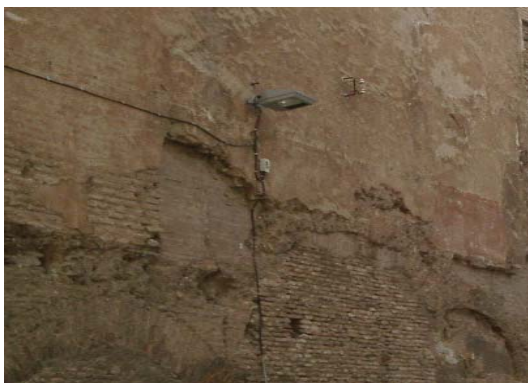
Fig. 19. Desprendimiento en revestimiento.

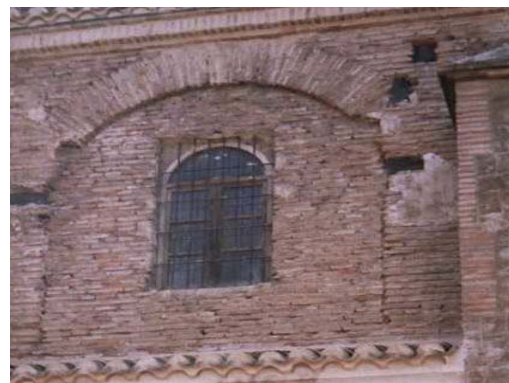
Fig. 20. Desprendimiento de ladrillos.

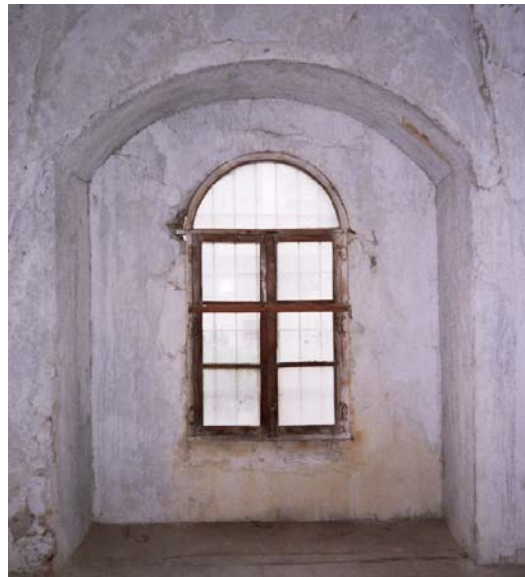
Se trata de cambios de tonalidad en el aspecto exterior de los revestimientos, que se producen habitualmente por succión irregular, debida a la heterogeneidad de los elementos que conforman el soporte. También pueden deberse al empleo de distintos porcentajes de agua en amasados diferentes. (Fig. 21).

Fig. 21. Decoloraciones claras en el interior de la iglesia.

Para evitarlas se debe cuidar el espesor del revestimiento procurando que sea el mayor posible en la capa de terminación. También hay que cuidar las dosificaciones de la mezcla, manteniendo su uniformidad, en especial a lo que cantidad e agua se refiere, así como ordenar los tajos adecuadamente, para que las interrupciones entre las jornadas de trabajo, se realicen en lugares disimulados.

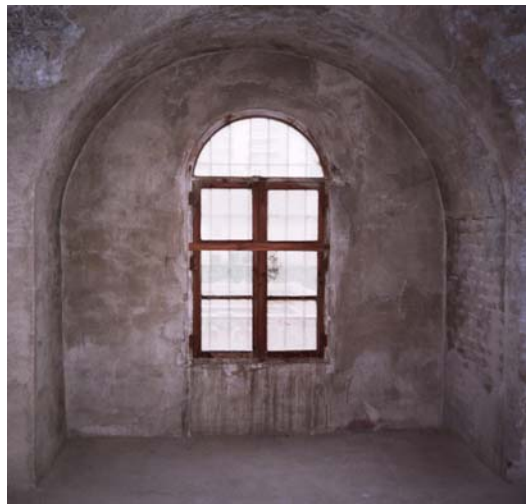
Se trata de cambios de tonalidad de la superficie del revestimiento, siguiendo el dibujo de las juntas de la obra de fábrica. Se originan por una diferente porosidad en el soporte, entre las piezas que constituyen la fábrica y sus juntas. Dicha diferencia de porosidad origina absorciones diferentes de vapor de agua o distintas acumulaciones de polvo, que causan las diferencias en la tonalidad en las partes más húmedas. (Fig. 22).

Fig. 22. Fenómeno de espectro de juntas en el interior de la iglesia.

La corrección de este defecto pasa por utilizar un espesor suficiente en el revestimiento, que homogeneice la absorción superficial del vapor de agua. En caso de que haya aparecido puede ser necesario rehacer total o parcialmente el revestimiento, aunque normalmente bastará con aumentar una nueva capa en el mismo.

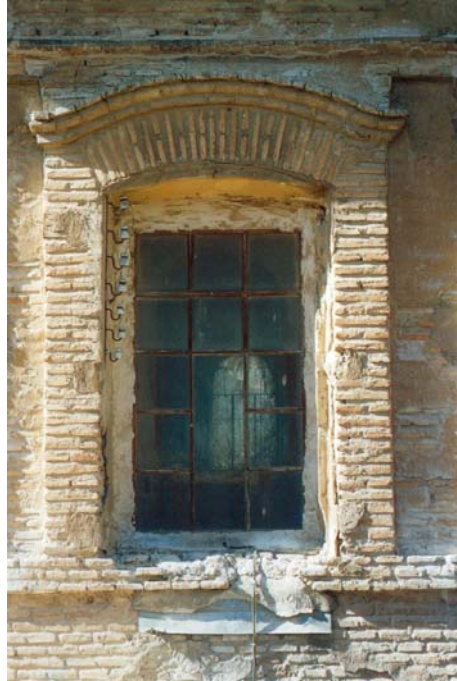
Fig. 23. El ladrillo erosionado es una de las constantes de la fachada Norte de la iglesia, perdiendo casi sus dimensiones y forma original, todo ello debido a un proceso lento, de muchos años.

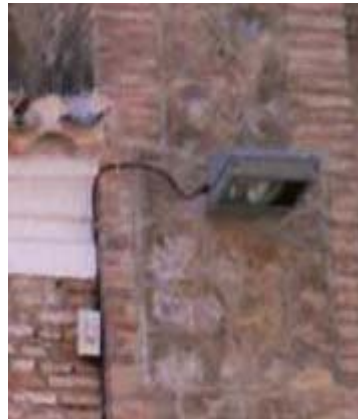
Fig. 25.

-Los **focos** (fig. 25) **para la iluminación de la fachada y las conducciones eléctricas** provenientes de las compañías eléctricas. Hoy en día se intenta paliar este defecto al ser estas conducciones canalizadas debajo de las aceras.

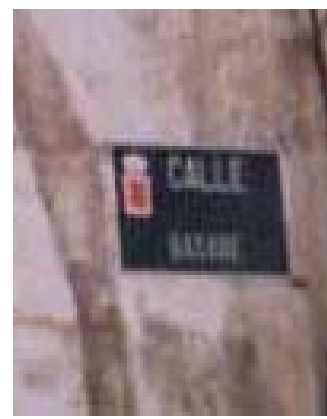
Fig. 26.

-La **placa de rotulación** con el nombre de la calle, el causante es el Ayuntamiento. (Fig. 26).

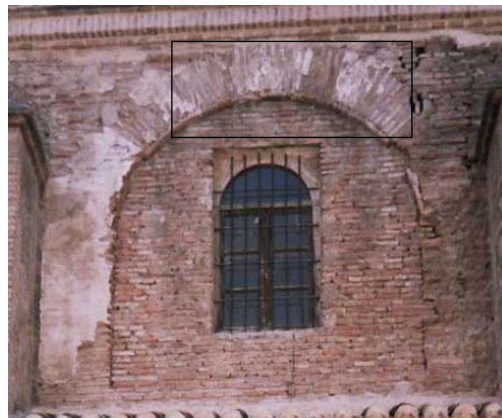
Fig. 27. Eflorescencia visible en forma de manchas blancuzcas en el ladrillo.
