**Placas Esmaltadas
para Intercambiadores de Calor
en Centrales Térmicas**

Titulación: Ingeniero Organización Industrial
Intensificación:
Alumno/a: José Luís Meseguer Valdenebro
Director/a/s: D. Francisco Molinos Ortega
D. Isidoro Martínez Mateo

Cartagena 19 de Septiembre de 2007

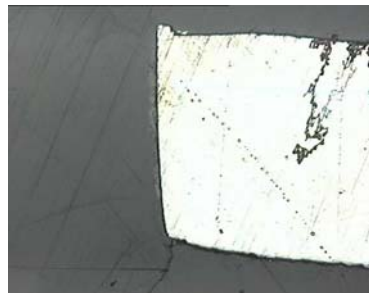
Tras estudiar ambos cantos por medio del microscopio óptico se comprueba que el canto bueno, el más brillante, presenta un corte recto, lo cual quiere decir que la bobina recibió un buen corte en la línea correspondiente. Por su parte el canto malo es de líneas curvas.

Canto bueno antes de esmaltar

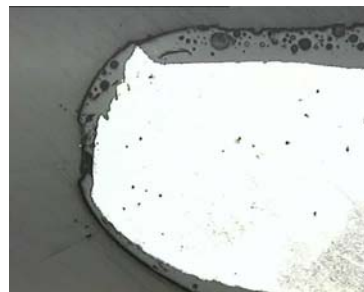
Este problema se ha producido solamente en las bobinas con un ancho de banda de 260 mm. de la obra 1335, y consiste en que uno de los cantos activos de la placa aparece quemado, con un aspecto mate, mientras que el otro lado muestra el aspecto normal brillante.

Canto malo
esmaltado

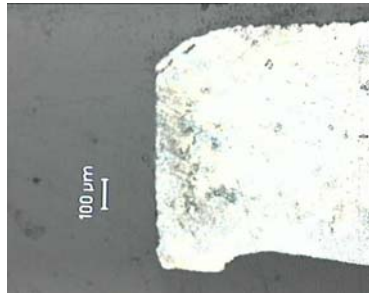
Canto bueno antes de esmaltar

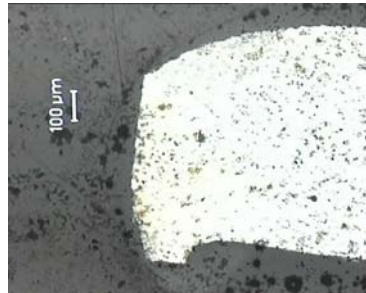
Canto bueno esmaltado

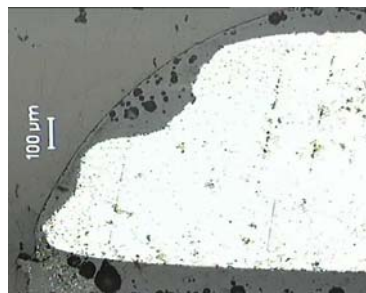
Después de la aparición de este problema se mandó cortar de nuevo en Valencia otra bobina con el mismo ancho de banda para reponer la obra mas esmaltada. Se volvieron a conformar las placas y se mandaron a esmaltar, pero nuevamente apareció el mismo problema en los cantos.

Canto malo esmaltado

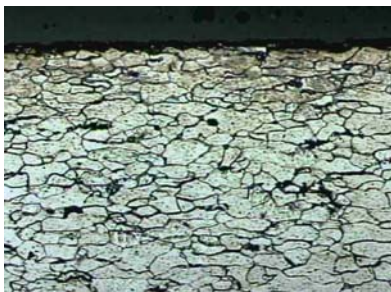
Zona plana, cara sin hervidos

En nuestras microfotografías no se aprecian diferencias claras entre una y otra cara. Solo es destacar, como era de suponer, la presencia de grano más grueso en la zona cóncava o traccionada de la corruga.

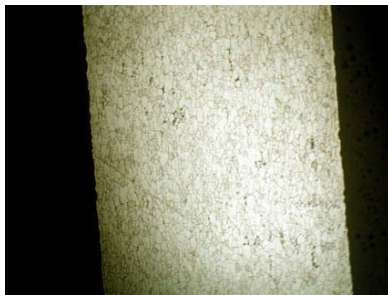
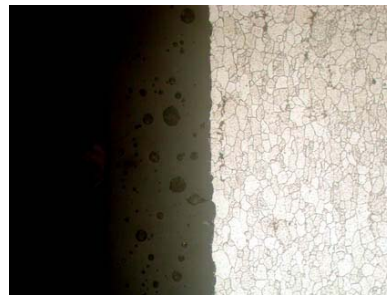
Posteriormente el se mandaron unas micrografías en las que se mostraba la presencia de perlita en el acero, en algunos casos cerca de la superficie de la chapa. Según él, la aparición de perlita y el escaso crecimiento de grano son los causantes de los hervidos que dan lugar a porosidad elevada:
